Analiza klizišta Husino u Tuzli i mogućnost sanacije

Ibrahim Jašarević, Željko Lebo

Stručni rad

Autori: Prof. dr. sc. Ibrahim Jašarević, dipl. ing. građ.; Željko Lebo, dipl. ing. građ., Sveučilište u Zagrebu
Građevinski fakultet, Zagreb, Kačićeva 26

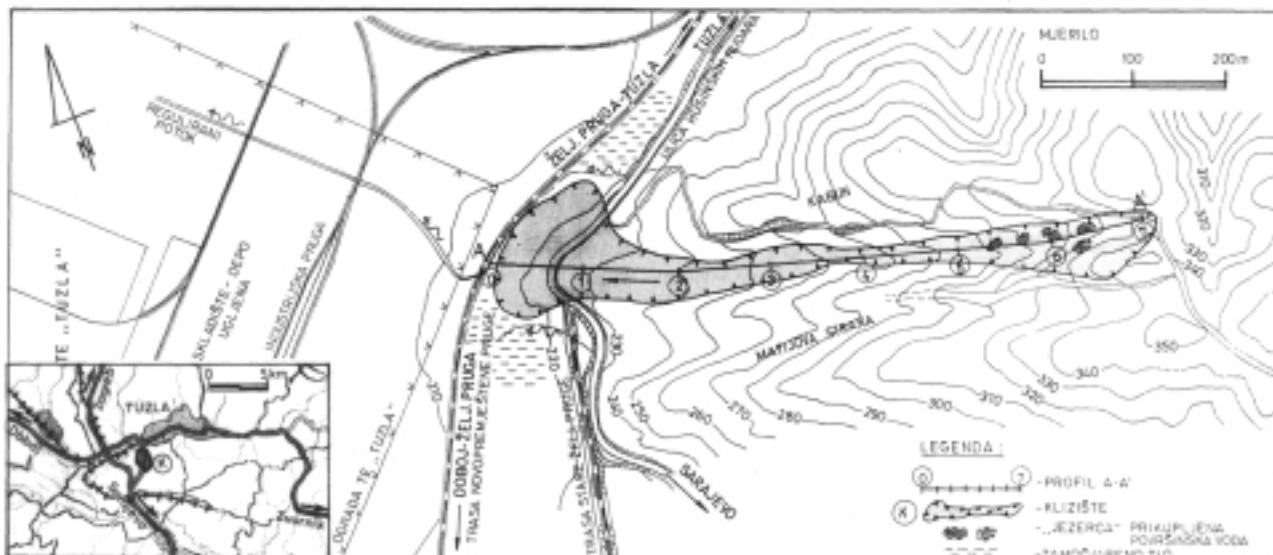
Klizanjem je zahvaćena dugačka i uska udolina između dva uska i oštro izdignuta hrpta (slika 1.).

Nizbriježno, prema željezničkoj pruzi i najvećoj termoelektrani u Republici Bosni i Hercegovini (TE "Tuzla"), klizište-blatni tok i dalje se proširuje u nožičnu soliflukcijsku lepezu širine do 200 m (slike 1. i 3.).

Slika 1. Stanje na području za hvaćenom kliznjem sa skicom položaja grada Tuzle na zemljovidu

hrane blatni tok. U području cijelog klizišta velike količine površinskih voda teku nekontrolirano na sve strane, stvarajući jezera pa i relativno velike zamочvarene površine (osobito pri čelu i nožici klizišta – slika 1.).

Blatni se tok kreće u prije stvorenom obliku do mjesta najvećega suženja (slika 1.). To je područje između 300-tog i 500-tog metra gledajući od nožice prema vrhu klizišta. Također na tom dijelu vrlo je teško napraviti detaljniji pregled ili eventualno uzorkovanje s većih dubina jer je područje vrlo nepristupačno, gotovo neprohodno za ljude a pogotovo za mehanizaciju.

Sanacijski zahvati bi se sastojali u zahvaćanju površinskih i procjednih voda u sklopu izrade gabionskih zidova na suženom dijelu blatnog toka i u blizini novo-rekonstruirane prometnice (slika 1.) te izradi drenažnog zasipa-plošnog drena u blizini nožice klizišta i nasipa željezničke pruge.

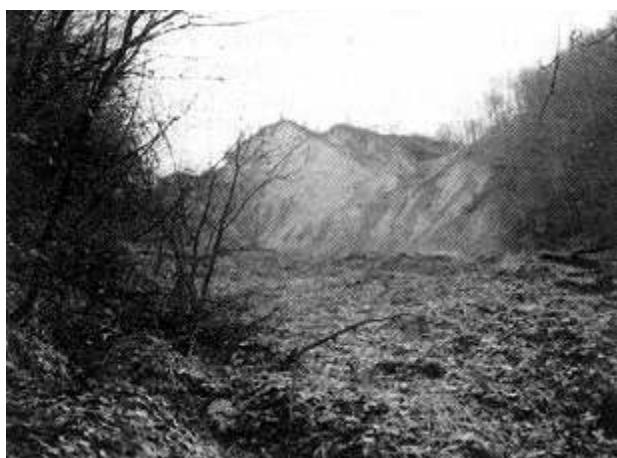
U gornje dvije trećine klizište se kreće kao potpuno blatni tok širine 15-30 m, koji se sve više prihranjuje pijescima i glinovito pjeskovitim materijalom sa subvertikalnih relativno visokih odsječaka na čelu klizišta (slika 2.).

U području čela širina klizišta iznosi oko 50-60 m s vrlo strmim (subvertikalnim) čeonim plohama visine oko 20 m (slika 2.), lepezastog je oblika i postupno se suzuje prema središnjem dijelu. U središnjem dijelu klizište se suzuje na širinu od svega 15-20 m, te se ubrzo proširuje na širinu otprilike 30 m da bi se na izlazu iz udoline između dva hrpta (uzvišenja) naglo proširilo otprilike na 100 m, gdje se trenutno nalazi Ulica husinskih rudara.

Slika 2. Područje generiranja klizišta te čelo klizišta s početkom blatnog toka (čeona lepeza prihranjivanja blatnog toka)

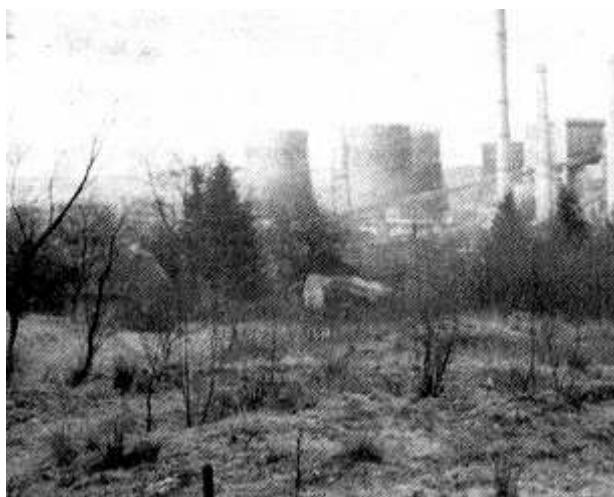
Slika 3. Pogled na sjevero-zapadni rub klizišta gdje se u pozadini vide objekti TE "Tuzla"

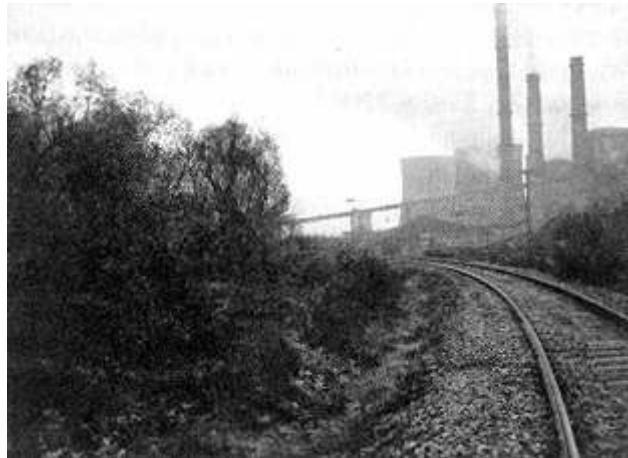
Obilaskom klizišta u mjesecu studenom 1999. uočeno je da je nožica blatnog toka "legla" na nasip već jednom

Slika 4. Pogled na nožicu soliflukcijske lepeze i na objekte TE "Tuzla" sa željezničke pruge

premještene željezničke pruge (slika 4.), te tako presjekla odvodnju prikupljenih voda kroz jedini propust.

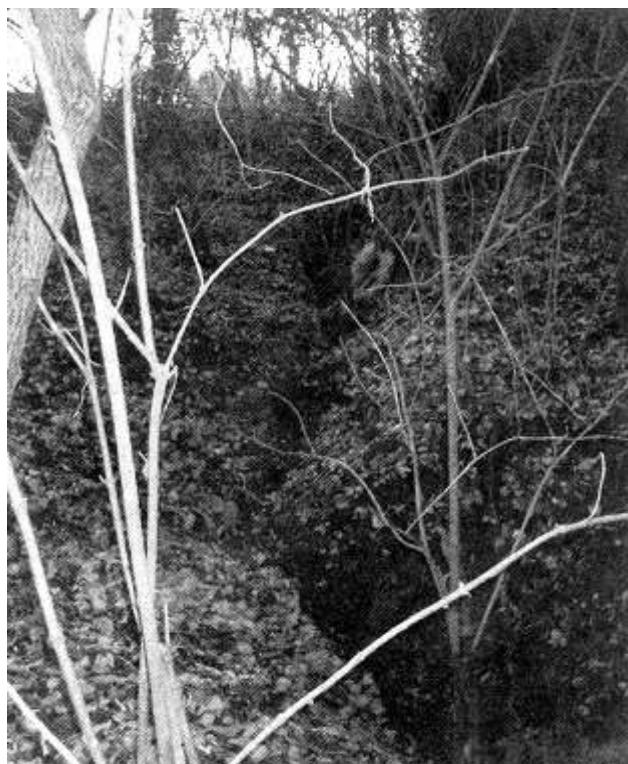
Slika 5. Duboka i inicijalna vlačna pukotina oko područja čeone lepeze

S obzirom na stvoreni blatni tok, njegovo prihranjivanje, te velike količine površinskih voda koje teku nekontrolirano i uzevši u obzir duboke inicijalne vlačne pukotine (slika 5.) kroz koje se infiltriraju relativno velike količine voda, nastavlja se sve brže kretanje blatnog toka uz sve veću masu.

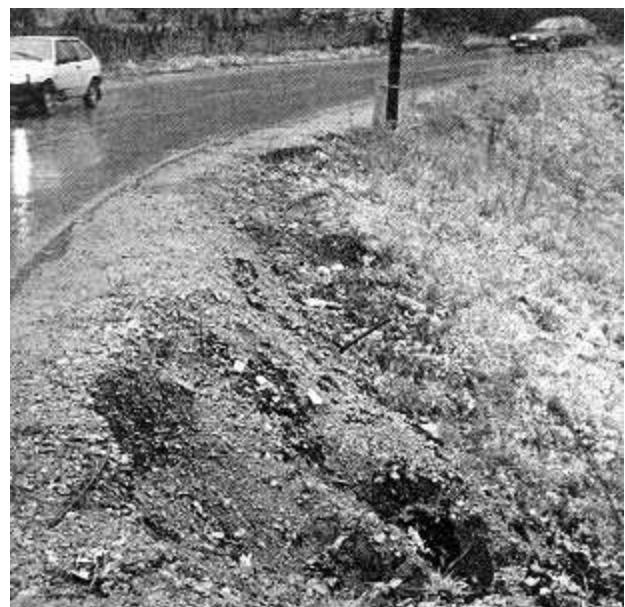
Prijašnja prometnica (nastavak ulice Husinskih rudara – slika 1.) koja prolazi preko blatnog toka, tijekom 1998.

godine je privremeno sanirana, ali bez nužnih zahvata na dreniranju i kontroliranoj odvodnji površinskih voda s okolnog terena i kolničke konstrukcije. (slika 6.), što još više pogoršava stanje stabilnosti klizišta u donjem dijelu soliflukcijske lepeze.

Slika 6. Pogled na privremeno saniranu cestu preko klizišta na kojoj su vidljive pojave erozije uslijed nekontroliranih zahvata voda s kolničke konstrukcije

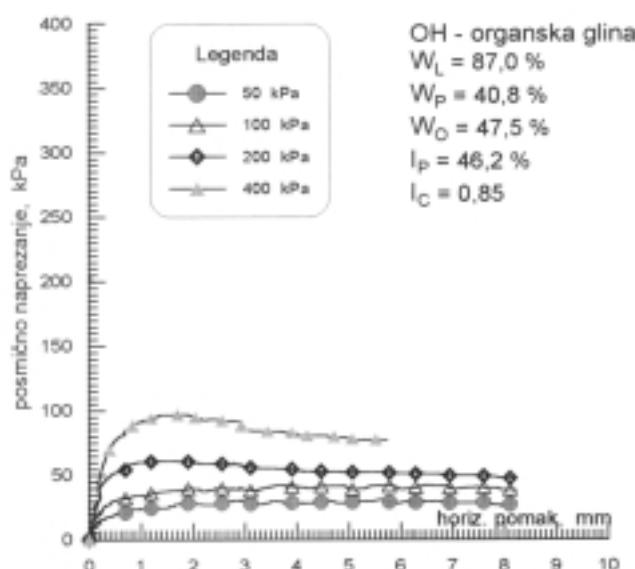
Na slici 8. prikazani su rezultati izravnog posmika za organsku glinu (OH), kao i identifikacijski pokazatelji za taj materijal ($I_p = 46\%$, $I_c = 0,85$).

Slika 8. Rezultati izravnog posmika: vršne i rezidualne vrijednosti (parametri) za sivocrnu organsku glinu (OH)

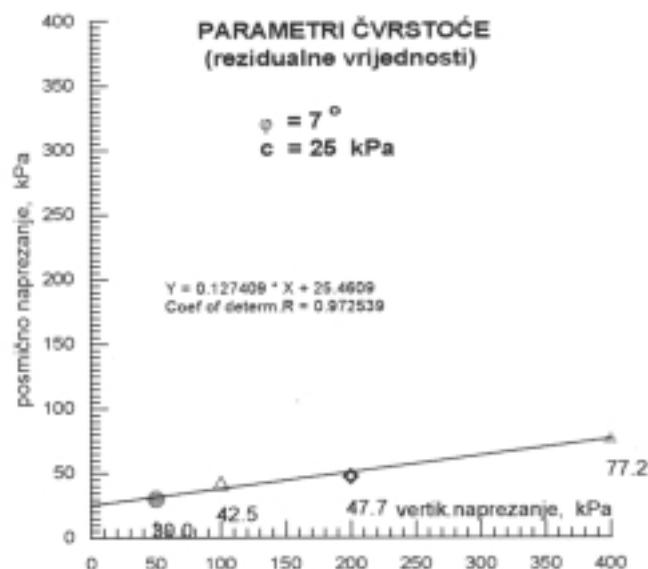
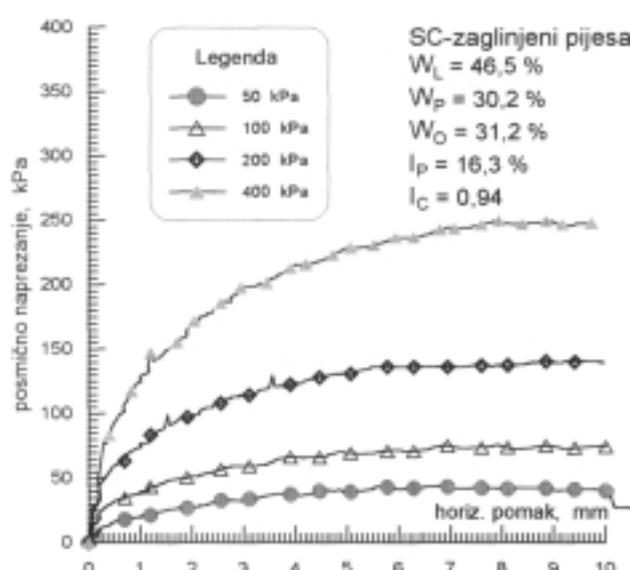
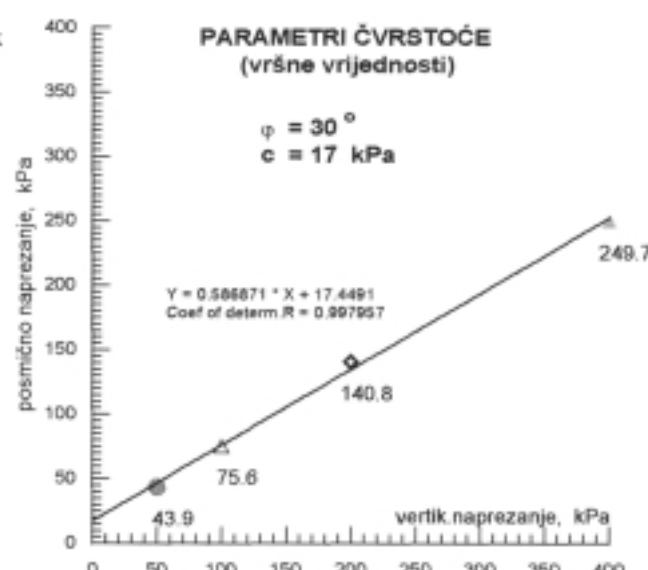
Na slici 9. prikazani su rezultati izravnog posmika za kvarni zaglinjeni pjesak (SC). Uočljivo je da dijagrami za taj materijal ne pokazuju rezidualne vrijednosti (para-

Slika 9. Rezultati izravnog posmika: vršne vrijednosti (parametri) za kvarni zaglinjeni pjesak (SC)

metre). U sklopu ispitivanja utvrđeni su indeksni pokatalji: $I_p = 16,3\%$ i $I_c = 0,94$.

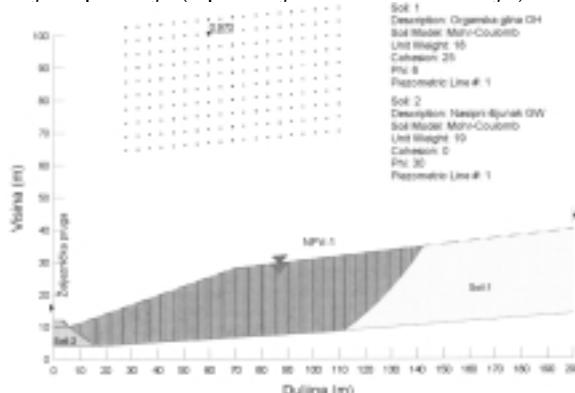
Za dokaze stabilnosti blatnog toka provedene su prethodne analize stabilnosti primjenom programa SLOPE/W koji je razvijen u tvrtki GEO-SLOPE (Calgary, 1995.) Tako je za odabrani profil A-A' s razinom podzemne vode do površine terena (NPV-1) i proračunski pretpostavljenim kritičnim vrijednostima parametara otpornosti pri smicanju, dobiven faktor sigurnosti, $F_s = 0,970$ (slika 10.), a za rezidualne parametre otpornosti $F_s = 1,024$ (slika 11.). U oba slučaja provedena je analiza stabilnosti kosine za nepravilnu kliznu plohu sloma. Pri preliminarnim analizama stabilnosti, zbog nepostojanja podrobnijih podataka o položaju plohe koja razdvaja kliznule mase od čvrste podlage, usvojene su odgovarajuće pretpostavke o plohi sloma vidljive na slikama 10., 11., i 12. Za potrebu izrade glavnog projekta sanacije klizišta nužno je provesti inženjersko-geološka i odgovarajuća geotehnička ispitivanja (identifikacijsko-klasifikacijska ispitivanja,...), a osobito ispitivanja za određivanje parametara otpornosti pri smicanju za efektivno stanje naprezanja (ispitivanja u troosnom uredaju).

Slika 10. Analize stabilnosti blatnog toka za profil A-A' s razinom podzemne vode do površine terena (NPV-1) za pretpostavljene kritične vrijednosti parametara otpornosti pri smicanju

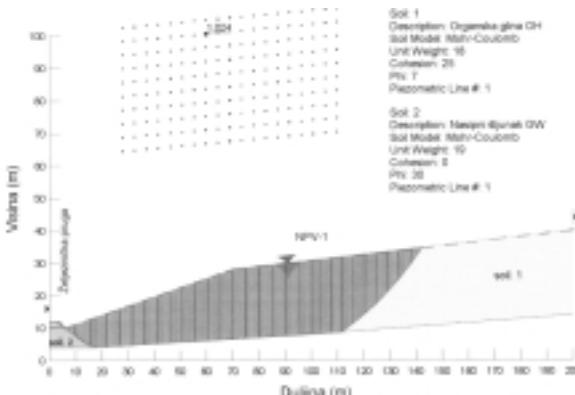
Slika 11. Analize stabilnosti blatnog toka za profil A-A' s razinom podzemne vode do površine terena (NPV-1) za rezidualne vrijednosti parametara otpornosti pri smicanju

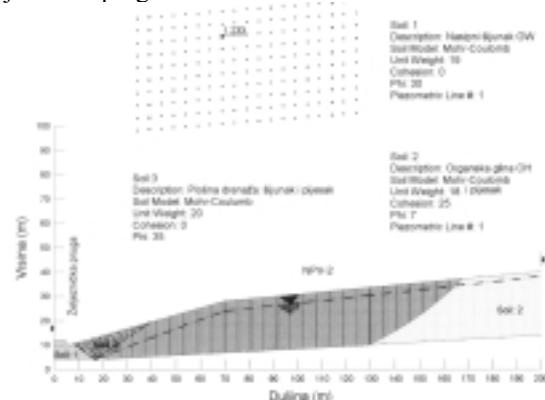
Slika 12. Analize stabilnosti blatnog toka za profil A-A' sa snijenom razinom podzemne vode (NPV-2) i plošnom drenažom u nožici klizišta

Provedene (prethodne) analize stabilnosti za sanirano stanje (obaranje razine podzemne vode za približno 2 do 4 metra, od NPV-1 na NPV-2 daju zadovoljavajuće rezultate ($F_s=1,233$) (slika 12.).

Također u sklopu sanacijskih zahvata predviđeno je kontrolirano zahvatanje površinskih voda počev od čela klizišta pa po rubovima blatnog toka (koji su već prirodno nastali) sve do novih propusta koje treba izgraditi u nasipu postojeće željezničke pruge. Prikupljene vode treba kontrolirano odvesti do reguliranog korita rijeke Jale, sjeveroistočno od TE "Tuzla". Naravno da se za planiranje izvođenja bilo kakvih radova na sanaciji klizišta moraju birati sušna razdoblja u godini.
