Zagrebačka katedrala u potresu 1880. i njezina današnja obnova

Dražen Aničić

Autor: Prof. dr. sc. Dražen Aničić, dipl. ing. grad., redoviti član Akademije tehničkih znanosti Hrvatske, Institut građevinarstva Hrvatske, Zagreb, Rakušina 1

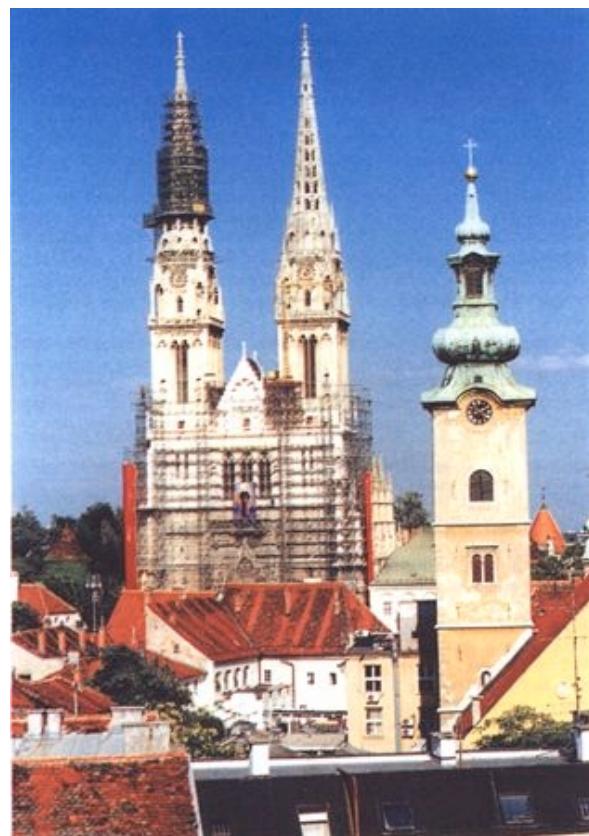
Konstrukcijsko stanje zagrebačke katedrale promatrano sa stajališta današnjih saznanja o djelovanju potresa na zidane građevine ne može se ocijeniti kao dobro. Potpora takvom stajalištu su oštećenja sličnih talijanskih crkava zabilježena u jakim potresima koji su Italiju pogodili posljednjih dvadesetpet godina. Koja su slaba i rizična mjesta jedne gotičke crkve?

Katedrala u skelama, današnje stanje
