# Štete na sustavima opločenja armiranobetonskih elemenata

## Damage to paving systems for reinforced-concrete elements

Analiza oštećenja odnosi se na primjer elemenata unutrašnjeg opločenja zidova i stropova građevine *Croatialinea* u Rijeci, gdje se vizualnim pregledom utvrdilo mjestimično "šuštanje" ili otpadanje većih dijelova kamenih pločica. Opločenje je bilo izvedeno od pločica rezanih od bijelog mramora iz nalazišta *Carrara*, debljine 8 mm. Reške između pločica nisu bile izvedene. Kamene pločice na vertikalne zidove i stropove bile su lijepljene ljepilom za keramičke pločice. Na mjestima gdje su kamene pločice otpale, vidjelo se da je ljepilo naneseno nazubljenom lopaticom (tehnologijom nanošenja keramičkih pločica), te da je prionljivost ljepila veća na podlozi nego na pločicama.

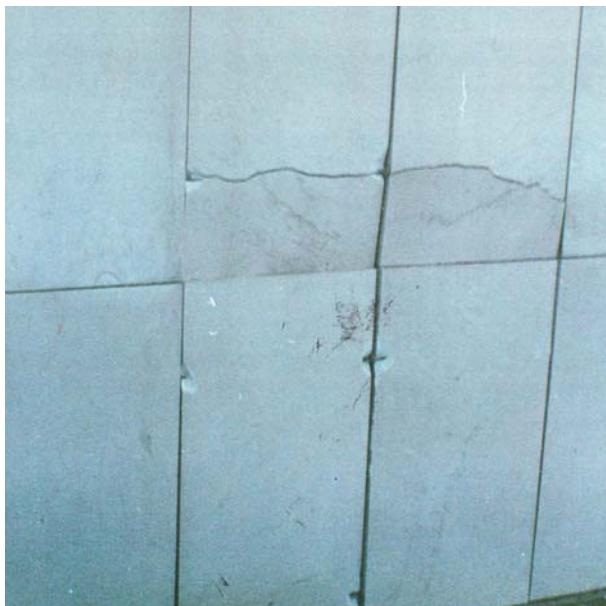
Slika 1. Karakteristična oštećenja kamenog opločenja

Karakteristična oštećenja prikazana su na slici 1.

Ako prepostavimo da posmično naprezanje približno odgovara vlačnom naprezanju lako se može zaključiti da je kod armiranobetonskih zidova deformacija izazvana skupljanjem i puzanjem betona najviše doprinijela nastalom oštećenju. Pridodajmo ovoj činjenici utjecaje skupljanja u poprečnom smjeru, nejednoliku temperaturu, vlagu i neujednačenu tehnologiju izvedbe kamenog opločenja, ova će konstatacija imati još veću utemeljenost.

Osim toga, važno je naglasiti da su ispitivanja vlačne prionljivosti kamene obloge za podlogu (armiranobetonske zidove) dala izrazito neujednačene rezultate, što upućuje na činjenicu da su kvaliteta ugrađenih materijala i tehnologija izvedbe bile neujednačene, što je dovelo do pojave lokalnog prekoračenja granične čvrstoće prionljivosti, a time do odvajanja kamenog opločenja od podlage–ljepila.

Ove spoznaje treba primijeniti pri izradi projekta opločenja armiranobetonskih elemenata, bez obzira radi li se o unutrašnjem ili o vanjskom opločenju.

Posebnu pažnju potrebno je posvetiti interakciji armiranobetonske podloge na opločenje i opločenja na podlogu. Uvažavanje prethodnih spoznaja rezultirat će pravilnim odabirom materijala za izvedbu opločenja (ljepila i obložnog materijala), pravilnim određivanjem dimenzija obložnih ploča i širine reški kao i redoslijeda i načina izvedbe.

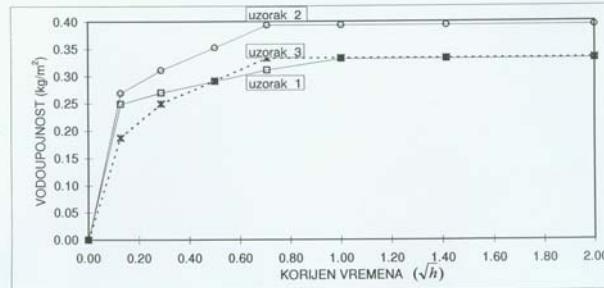
Kapilarna vodoupojnost ispitana je na uzorcima uzetim na građevini, prema normi HRN U.M8.300.:1985., a rezultati ispitivanja nalaze na slici 2.

Na slici 2. u tablici su dani pojedinačni rezultati ispitivanja na tri uzorka u intervalima do 4 sata, a linearna regresija prikazana je na grafikonu.

Kapilarna vodoupojnost pločica ispitana je zbog utjecaja vodoupojnosti pločice na prionljivost pločice u opisanom sustavu (manja vodoupojnost rezultira slabijom penetracijom ljepila u pločicu, odnosno lošijom prionljivošću pločica za podlogu).

Srednja vrijednost koeficijenta kapilarne upijanja vode:  $A(15 \text{ min}) = (0.62 \pm 0.07) \text{ kg} / \text{m}^2 \sqrt{h}$   
Srednja vrijednost koeficijenta kapilarnog upijanja vode:  $A(4 \text{ sata}) = (0.18 \pm 0.02) \text{ kg} / \text{m}^2 \sqrt{h}$   
Koef. kapil. upijanja vode dobiven regresijom za sva 3 uzorka:  $A = (0.12 \pm 0.01) \text{ kg} / \text{m}^2 \sqrt{h}$

Slika 2. Rezultati ispitivanja kapilarne vodoupojnosti

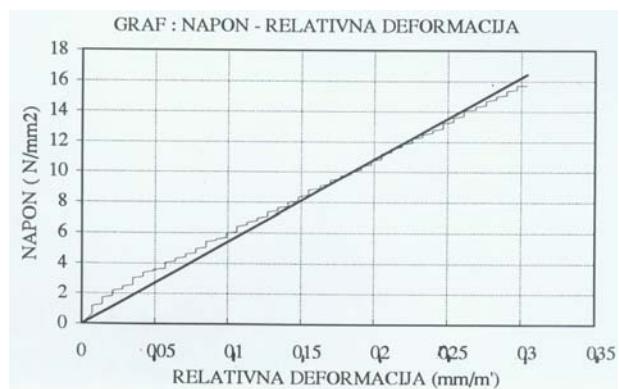
Vrijednost modula elastičnosti ispitanoj uzorka je  $E_k = 5400 \text{ kN/cm}^2$ .

Grafikon napon – relativna deformacija sa pravcem regresije za linearno područje prikazan je na slici 3.

Slika 3. Odnos napona i deformacije
