Posebna oštećenja tračnica na skretnicama

Branko Pollak, Goran Antun Bajić

Prethodno priopćenje

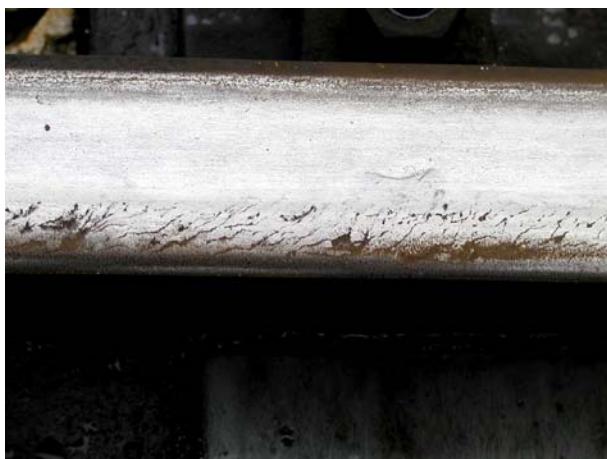
U novije su se vrijeme otprilike od 1990. god. u stručnoj literaturi počeli učestalije pojavljivati napisi koji su vezani uz pojavu posebnog oštećenja na voznoj površini tračnica. Oštećenja se manifestiraju kao "naprsline" koje se nalaze na unutarnjoj polovici vozne površine glave tračnice, a usmjerena su pod približno 45° prema sredini kolosijeka – gledano u smjeru vožnje po kolosijeku. Oštećenja su prikazana na slici 1.

Slika 1. Oštećenja na voznoj površini tračnice

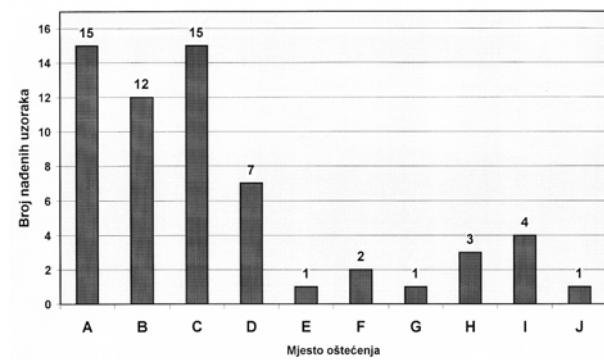
- A. prevodnica za vožnju u pravac
- B. prevodnica za vožnju u skretanje
- C. prevodnica za vožnju u pravac u zoni drugog zatvarača
- D. prevodnica za vožnju u odvojak u zoni drugog zatvarača
- E. prevodnica na dijelu kladica (korijenskih)
- F. glavna naležna tračnica na početku skretnice
- G. glavna naležna tračnica – pravac (u zoni drugog zatvarača)
- H. glavna naležna tračnica – skretanje (u zoni drugog zatvarača)
- I. međutračnica za vožnju u pravac
- J. vozna tračnica srišta – pravac (uz vodilicu)

Slika 3. Mjesta na kojima su uočena oštećenja

Može se uočiti da pojavnost oštećenja nije ravnomjerna na svim tračnicama u skretnici. Od evidentiranih mesta 92% oštećenja pojavljuje se na tračnicama u prevodničkom uređaju. Na ostalim tračnicama u skretnici (međutračnice i srište) pojava je prisutna sa svega 8%. Samo na prevodnici u odnosu prema ukupnom broju evidentiranih oštećenja otpada 82%. U odnosu prema oštećenjima koja su prisutna na prevodničkom uređaju na prevodnici otpada 89%, dok na oštećenja glavnih naležnih tračnica otpada svega 11%.

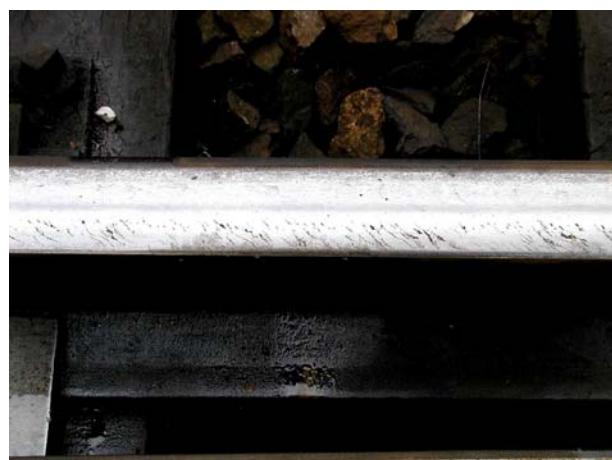
Iz svega već do sada navedenog možemo zaključiti da je na pregledanim skretnicama, prema našem mišljenju, prisutna kombinacija više utjecaja, te da sve slučajevi nije moguće svrstati u istu grupu oštećenja. To se može uočiti i na slici 5., gdje se vidi da se radi o nešto drugačijem oštećenju od onoga prikazanog na slici 1.

Slika 5. Posebno oštećenje na voznoj površini tračnice

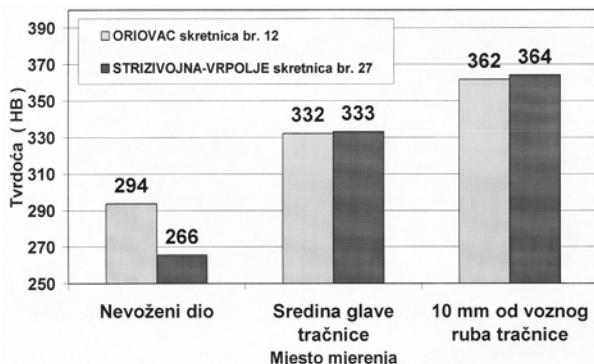
Slika 13. Tvrdoća vozne površine tračnice

zbog pojave "hladnog kovanja" pri prolazu kotača dolazi do otvrdnjavanja vozne površine u granicama od 30 – 60 HB (ovisno o prijeđenom bruto prometu, osovinskom opterećenju, kakvoći čelika tračnice itd.). Iz slike 13. vidljivo je, da su te vrijednosti i realne ako promatramo povećanje tvrdoće na sredini vozne površine glave (na mjestima gdje nisu uočene promatrane greške). U slučaju kada se razmatra tvrdoća na voznoj površini tračnice na udaljenosti 10 mm od vozog ruba, povećanje tvrdoće jest i do 98 HB (Strizivojna-Vrppolje, skretnica br. 27). Do takvog povećanja tvrdoće, prema našim dosadašnjim spoznajem, može doći isključivo ako je prisutna i "termička" obrada materijala. U konkretno razmatranoj situaciji do toga može doći isključivo kada dolazi do "proklizavanja" u točki "A" dodira kotač-tračnica, što je zasigurno i prisutno u ovom slučaju.
