Obnova Trogirske obale

Jure Radnić, Ivo Barbalić

Stručni rad

Trogir waterfront reconstruction

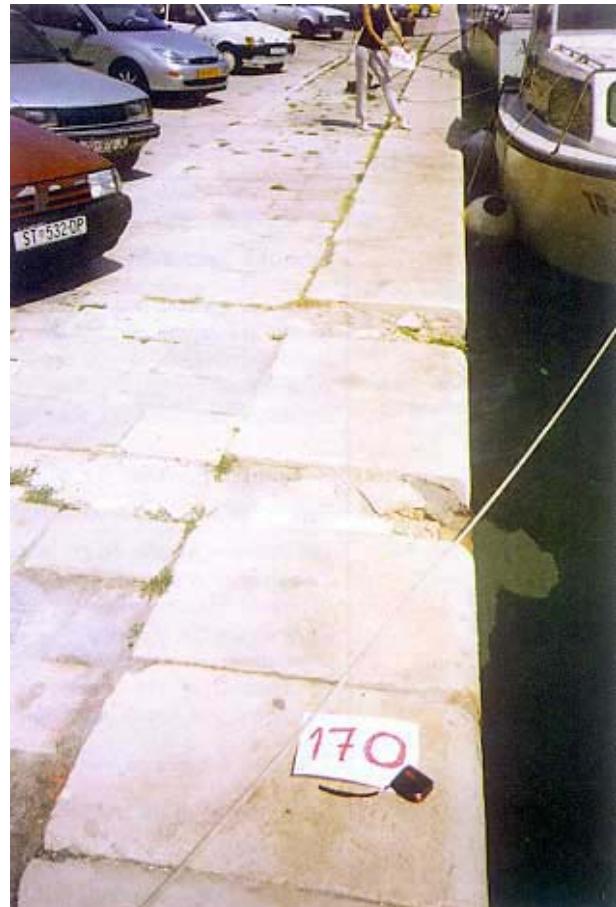
Slika 2. Tipični izgled obale prije sanacije

Na temelju provedenih istražnih radova i analiza, utvrđeno je da je postojeća obala u nezadovoljavajućem stanju i da ju je potrebno hitno sanirati [1], [2], [3]. Nedostaci i oštećenja obale (slika 2.) mogu se svrstati u tri osnovne grupe:

- Obalni zid ne zadovoljava propisima zahtijevane kriterije glede stabilnosti, nosivosti i deformabilnosti.
- Izraženo je erodiranje obalnog zida i prijeti mu opasnost od urušavanja.

- Dio obale neposredno iza obalnog zida ima izražena vertikalna slijeganja i ne zadovoljava uporabne zahtjeve.

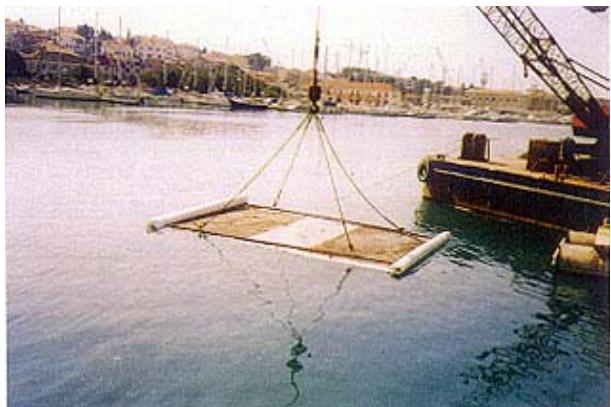
Slika 5. Polaganje geotekstilne mreže

Sukladno očekivanju, pri izvođenju radova ustanovljena su odstupanja u odnosu prema pretpostavljenim uvjetima temeljenja duž velikog dijela duljine zida. Na jednom dijelu obale naišlo se na drvene pilote i nešto lošiju kvalitetu temeljnog tla i na većoj dubini od očekivane (1-1,5 m). Stoga je na ovom potezu obale korigirano projektno rješenje temeljenja obalnog zida koje je opisano u nastavku.

Nakon iskovanog sloja mulja i slabo zbijenoga nenosivog nasipa, do kote prihvatljivo zbijenog tla, ugrađene su geotekstilne mreže (slika 5.). Njihova je najvažnija funkcija sprječavanje prodora mulja u temeljni kameni nabačaj.
