Sanacija dimnjaka Termoelektrane Sisak

Chimney stack repair at the thermal power station in Sisak

Autor: Ante Tvrdeić, dipl. ing. građ., VIG d.d., Rakitnica 2, Zagreb

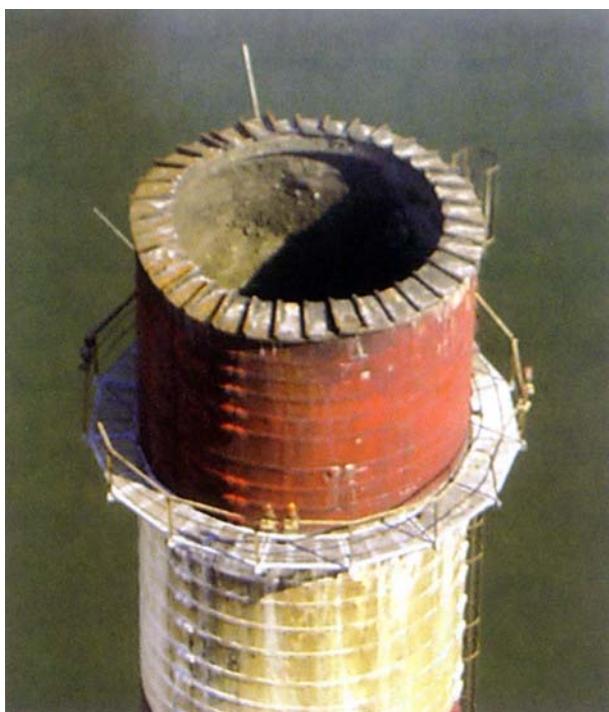
Slika 2. Glava dimniaka prije sanacije

Detaljnim pregledom i snimanjem dimnjaka utvrđeno je da je ozid dimnjaka sa toplinskom izolacijom na više mesta značajno oštećen i da se ozid progresivno i konstantno urušava, da je ozid dimovodnih kanala dotrajao te je ujedno za sanaciju registrirano ukupno 300 m pukotina na armiranobetonskom plaštu.
