# Zamjena kamenih stupova u prizemlju dvorca Veliki Tabor

Egon Lokošek, Ivo Kleiner

*Stručni rad*

## Replacement of stone columns at the ground floor of the Veliki Tabor castle

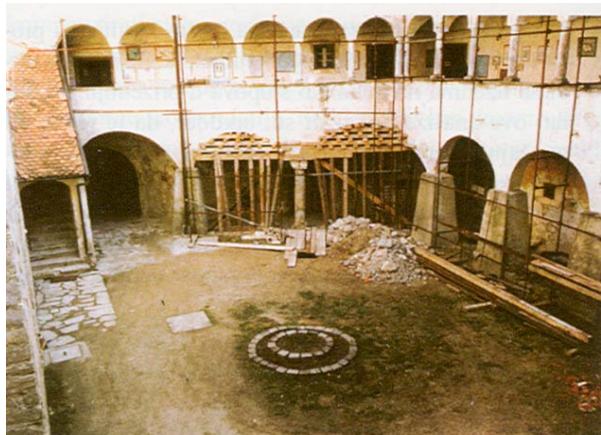
Slika 3. Preventivno podupiranje drvenom skelom uz stup br. 2 i uklanjanje dozida od opeke

- Istraživanjem stupova na galeriji utvrđen je slijed njihove postupne gradnje, oblikovanje podova i izvorni oblik pročelja.
- Nakon preventivnog podupiranja drvenom skelom uklanja se obzid stupa br.2 u prizemlu trijema. Na otkrivenom kamenom stupu ustanovljeno je loše stanje njegove baze, tijela i kapitela (slika 3.).
- Podupiru se svi lukovi u trijemu prizemla i odzidavaju preostali kameni stupovi prizemlja.
- Uz stupove br. 2 i 9 u prizemlu iskopane su dvije sondažne jame te je ustanovljeno da su temelji zida

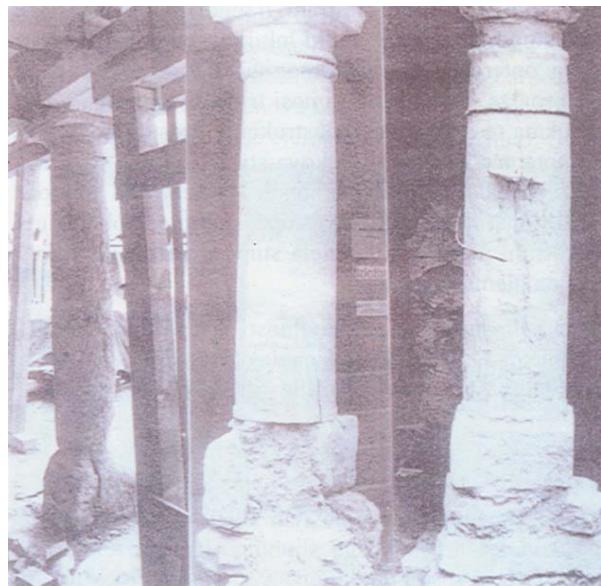
Slika 4. Oštećenja stupova br. 1, 3 i 4

- Svi stupovi su zatim pojedinačno detaljno pregledani i arhitektonski snimljeni. Za svakog od njih prikazano je stanje na nacrtnima u mjerilu 1:10, od podbaze, preko baze, tijela stupa do kapitela. Isto tako, snimljeni su i prostorni otkloni njihovih osi.
- Ispitivanje kvalitete kamena: Slaba kvaliteta kamena od kojeg su klesani stupovi i smrzavanje kao značajan čimbenik u procesu propadanja stupova navedena je u elaboratu Hrvatskog restauratorskog zavoda (slika 4.) [3].

Poremećena geometrija nosivih dijelova na nekim je stupovima znatno otvorila sljubnice između kapitela i tijela stupa. Prostorne otklonje vertikalnih osi stupova pratila je, dakako, i preraspodjela naponu po poprečnom

presjeku, što je na nekoliko mjesta dovelo do oštećenja rubnih zona kamena zbog prekoračenja njegove tlačne čvrstoće.

Na tijelima nekoliko stupova bile su vidljive i vertikalne pukotine, dok su najveća oštećenja bila na donjim dijelovima tijela stupova, gdje je na nekim došlo do stvaranja vertikalnih pukotina na malim razmacima i čak do ispadanja komada kamena. Osim tijela stupova, oštećenja su bila znatna i na bazama i podbazama, na kojima su se također pojavile vertikalne pukotine, pucanja i otpadanja kamenih dijelova. Kapiteli stupova bili su oštećeni u najvećoj mjeri zbog koncentracija napona na mjestima priključka na tijelo stupa, opet kao posljedica pomaka osi.

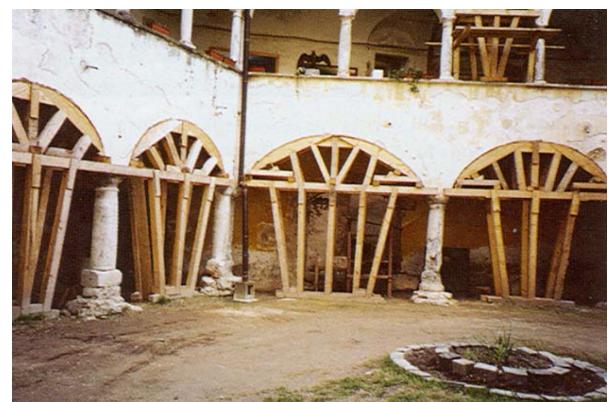
Slika 6. Snimak kamenih stupova i zatečene drvene podgrade

Zatečena je drvena potporna konstrukcija koja je bila izvedena zbog odzidavanja kamenih stupova u prizemlju prilikom konzervatorsko-restauratorskih istraživanja (slika 6.). Ta potporna konstrukcija nije bila u stanju

kompensirati slabu nosivost stupova i preuzeti opterećenje lukova preko kojih se prenosi cijelokupno opterećenje trijema, a razlog je neodgovarajuće oslanjanje drvene potporne konstrukcije na tlo. Drvena konstrukcija bila je oslonjena preko drvenih greda relativno malih površina izravno na površinu slabo zbijenoga glinovitog tla dvorišnog terena. Već bi i prijenos manjih optereće-

nja prilikom zamjene kamenog stupa uzrokovao veća slijeganja i deformacije, pa čak i slom toga tla. Pri slijeganju tla većih od 2 cm došlo bi do prvih pukotina u lukovima trijema prizemlja te do početka težih oštećenja gornjih dijelova konstrukcije trijema. Ova zatečena drvena potporna konstrukcija neizravno je pokazala da postojeći kameni stupovi trijemova u prizemlju, premda značajno oštećeni, i dalje nose cijelokupno opterećenje.

Zbog toga je odlučeno da se, dok se ne izvedu svi pripremni radovi za konačnu sanaciju, najprije hitno privremeno saniraju najoštećeniji dijelovi stupova kako do mogućih loših posljedica ne bi došlo. Pri tome je trebalo voditi računa da privremena preventivna sanacija ne bude u neskladu s budućim sustavom podupiranja ili zaštitom stupova do konačne rekonstrukcije podbaza, baza, tijela stupova i kapitela.

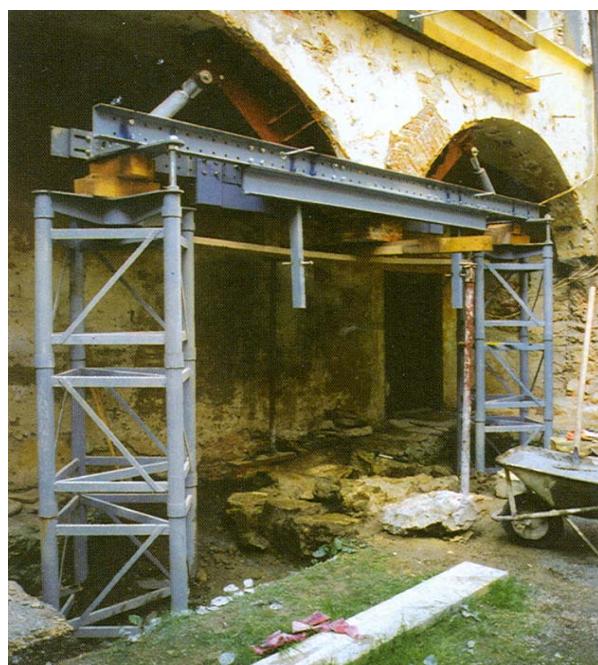
Slika 9. Podupora umjesto izvadenog kamenog stupa br. 10

Zamjena kamenih stupova u prizemlju dvorišnog trijema započela je zamjenom stupa br.10 koji se nalazi na južnoj strani dvorišta. Taj je stup odabran za početni pokušni zahvat, jer je stup br.10 preuzimao najmanje opterećenje (slika 9.).

Na slici 9. vide se lukovi iznad mjesta prvog uklonjenog stupa. Prezidana su dva najdonja reda opeka radi ojačanja kontaktne zone zidanog luka uz kapitel stupa, dakle mjesto dodira dvaju materijala različitih nosivih mogućnosti.

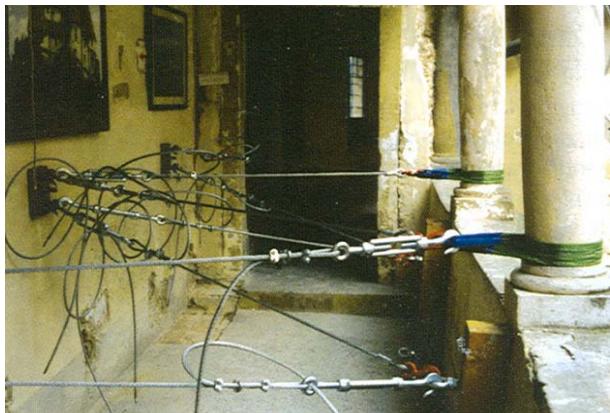
Slika 10. Povezivanje uzdužnih parapetnih zidova i stupova 1. kata sa čvrstim zidovima dvorca

Kameni stupovi prvoga kata trijema oslonjeni su na uzdužni zidani parapet, čiji je gornji rub na mjestu baze stupa imao horizontalni pomak od 13 cm u odnosu na kapitel stupa ispod njega u prizemlju. Pokusno opterećenje na podgradu stupa br.10 pokušano je bez dodatnog osiguranja - pridržanja baza stupova prvoga kata trijema i uzdužnog zidanog parapeta. Međutim, povećanje vertikalnog potiska podgrade zaustavljen je nakon što je na bazi stupa prvoga kata trijema izmijeren horizontalni pomak od 4 mm i uočeno povećanje postojeće horizontalne pukotine u peti svoda koji se oslanjao na isti stup. Bilo je očito da se bez dodatnog osiguranja - pridržanja baza stupova prvoga kata trijema i uzdužnih zidanih parapeta neće moći dovoljno sigurno izvesti zamjena stupa br.10 u prizemlju, što je onda prema projektu i učinjeno (slika 10.).

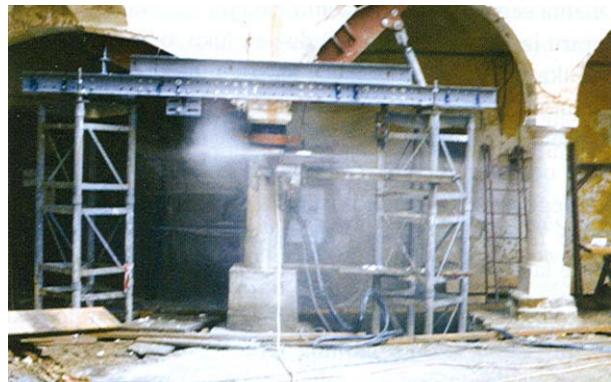
Slika 11. Rad dijamantno rezne ploče na stupu br. 3

Kod zamjene stupa br.3 mjerni instrumenti pokazali su minimalne pomake, koji su bili posljedica složenog prostornog prijenosa opterećenja jer se stup nalazi uz mjesto priključka arkada sjevernog i istočnog trijema, ali bez izravnog vertikalnog oslanjanja. Proces rezanja stupa (slika 11.) odvijao se uobičajeno do pred sam kraj

poprečnog presjeka (oko 5 cm do kraja) kada se odlomio zadnji dio stupa i sav teret je preuzeo čelična potorna konstrukcija. Do toga trenutka najbliži senzor je pokazivao pomak od 1,3 mm, da bi nakon toga počeli naglo rasti pomaci. Došlo je do proširenja postojeće pukotine na svodu prvoga kata u smjeru stupa br. 2. Nakon 5 min senzor je zabilježio najveći pomak (4,7 mm), a zaustavljeno je širenje pukotine na svodu. U prizemlju se na stropu, tik uz luk stupa br. 2 te na plitkom luku prema stupu br. 3, također pojavila manja pukotina. Sve je ubrzo bilo smireno, jer se uspostavila nova ravnoteža uz minimalno popuštanje nosive čelične grede potorne konstrukcije.

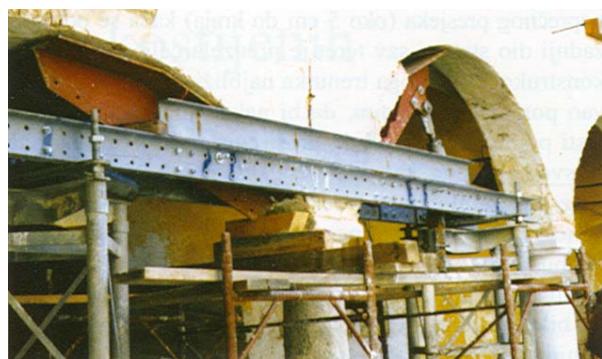
Slika 13. Kritično podupiranje stupca br. 3

Ugaoni stup br. 3 (slika 13.) te ugaoni stupovi br. 6 i 7 (koji su ujedno i udvojeni stupovi) (slika 14.) zamijenjeni su pri kraju cijelokupne sanacije nosive konstrukcije u prizemlju dvorišnog trijema. Dok je sustav podupiranja ostalih stupova bio uglavnom ravninski, na ovim stupnim mjestima izrađen je prostorni sustav podupiranja.

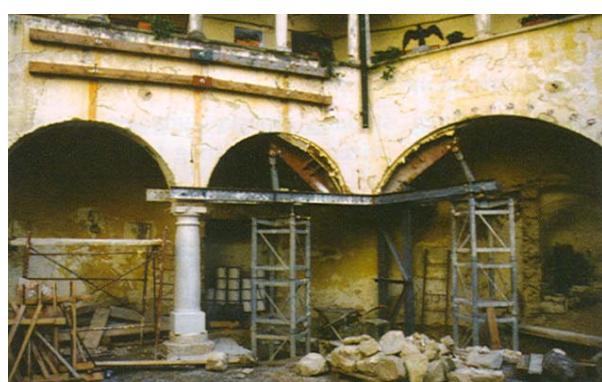
Slika 14. Stupovi br. 6-7 uspješno su otklonjeni

Prilikom zamjene stupova br.6 i 7, zbog povoljnijega načina oslanjanja zidanih lukova i dodatnih podupora, nisu registrirani nikakvi pomaci.
