Radovi na izvanrednom održavanju Krčkog mosta

Dragutin Vujić

Stručni rad

Autor: Dragutin Vujić, dipl. ing. kult. tehn., Hrvatske autoceste, d.o.o., Široolina 4, Zagreb

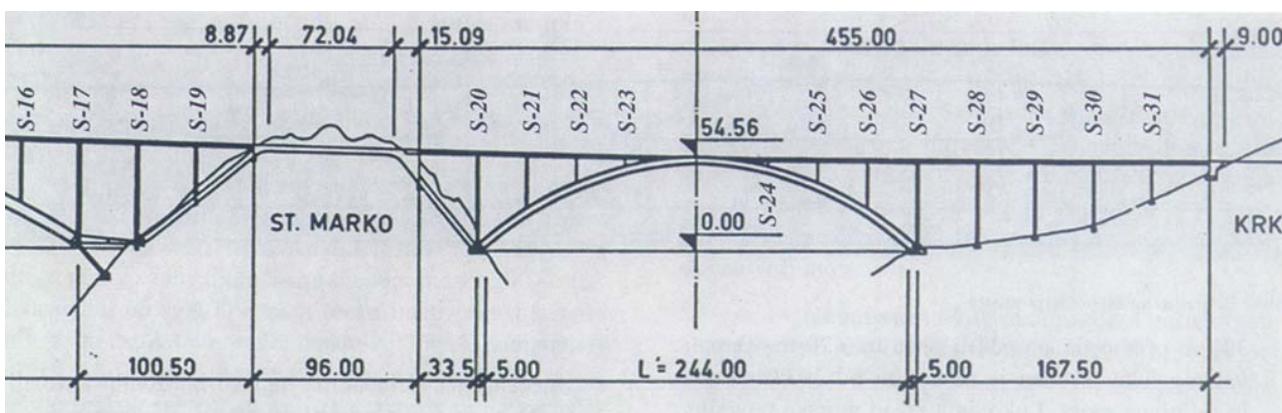
Slika 3. Oznake stupova koji su sanirani

Ocijenjeno je stanje konstrukcije u cijelini i pojedinim njezinim dijelovima. Kritični su elementi rangirani po stupnju oštećenosti odnosno prema prioritetu sanacije. Najoštećeniji su stupovi nadlučne konstrukcije malog luka i za njih je potrebna sanacija i zaštita već iduće godine (S-21, S-31, S-26 i S-30) (slika 3.).

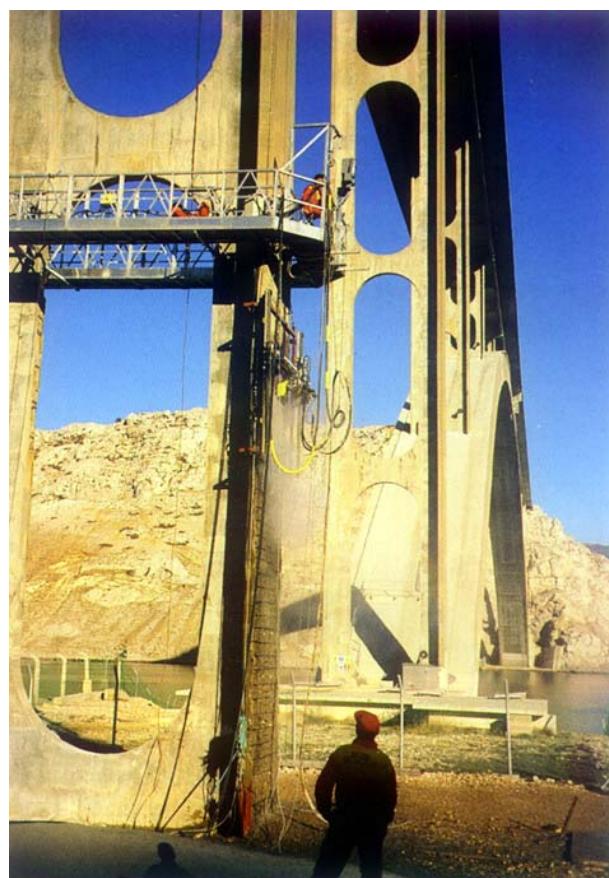
Slika 4. Odstranjivanje oštećenog sloja betona vodenim mlazom

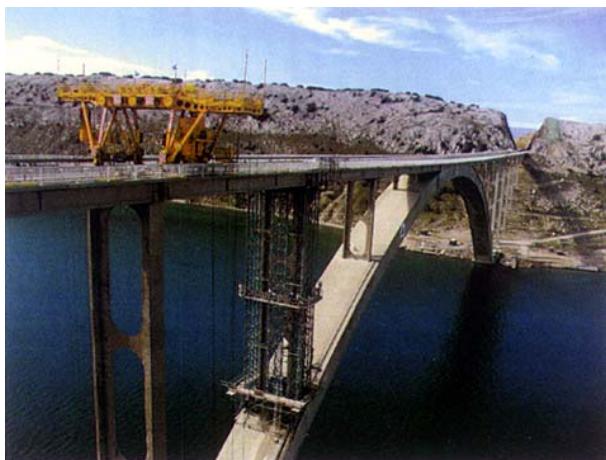
Slika 5. Rasteretna skela na stupu S-26

Sanacija stupova S-20 i S-26 (slika 5.) počela je nakon završetka radova na stupovima S-21 i S-27, a i oni su simetrični u odnosu na stupove S-20 (slika 6.) i S-26. Radovi na sanaciji stupova S-20 i S-26, prema operativnom planu (a i prema stanju na gradilištu), trebali bi biti završeni u prvoj polovini 2004. godine.

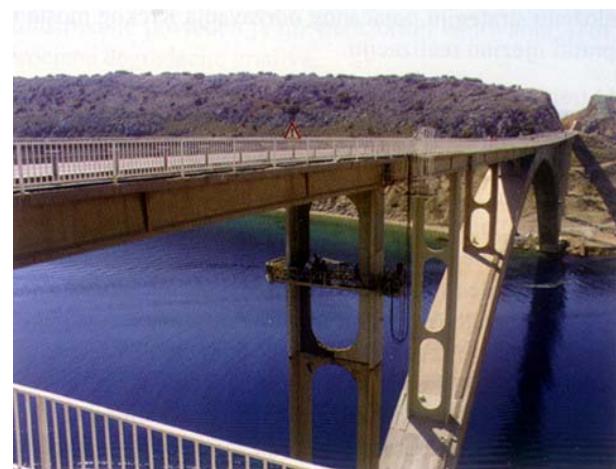
Slika 6. Nanošenje morta na oblikovanje stupa S-20
