Sanacije

OBNOVA I ZAŠTITA OBALNOG BETONA U LUCI KOPAR

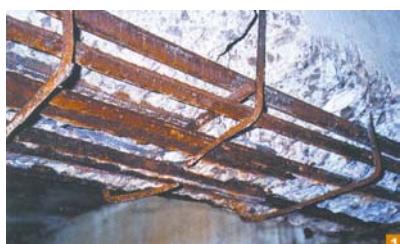
Zbog lokalno jako oštećenih donjih dijelova nosača, na kojima su se već vidjeli dijelovi korodirane armature u nosačima, u Luci Kopar počeli su pripreme za sanaciju. Pri izboru realizatora projekta sanacije (projektant, nadzor, izvođač) odlučujući je bio izbor tehnološkog rješenja, jer su jedan od osnovnih uzroka propadanja betona bili agresivni sulfati s kloridom. Stoga je sa svojim tehnološkim prijedlozima i smjernicama bila

Slika 1. Pogled na oštećenu armaturu nakon uklanjanja kontaminiranog betona

Sanacija je započela krajem lipnja 2003. pripremom pontonskih čamaca s pomoću kojih je, nakon označavanja oslabljenih mesta, vodom pod pritiskom od najmanje 2200 bara uklonjen slab i kloridima kontaminirani beton. Zbog stalne prisutnosti soli, s posebnom je pažnjom izvedeno očišćenja armatura (do sjaja SA2 po Svenku) te odmah potom nanesen antikorozijski zaštitni sloj *Mapefer*. U pripremama površina za visokotlačno pranje uočeno je da su oštećenja betonskih površina znatno veća nego što se pretpostavlja. Stoga je trebalo promijeniti tehnologiju rada sa sanacijskim mortovima.

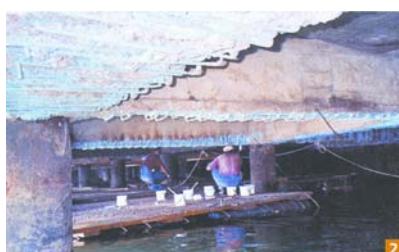
Slika 2. Zaštita očišćene armature antikorozivnim premazom Mapefer

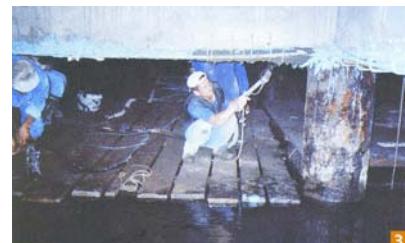
Slika 3. Oblaganje oštećenih nosača strojnim nanosom sanacijskog morta Mapegrout T60

Najprije je na donjem dijelu nosača izvedena dvostrana oplata u koju je strojnim postupkom (prskanjem) ugrađen sanacijski mort *Mapegrout T60* u debljini i do 8 cm po sloju.

Nakon uklanjanja oplate izvedena je fina reprofilacija površine sanacijskim mortom *Mapegrout T60*, debljine do 3 cm. Na vidljivim mjestima površina betona završno je obrađena i za-

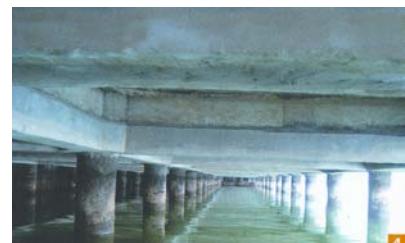
Slika 4. Nosači sanirani sustavom za obnovu armiranobetonskih konstrukcija

Najopterećeniji dio obale dodatno je zaštićen primjenom dvokomponentnoga fleksibilnoga cementnog morta za brtvljenje *Mapelastic*. Njegova je velika prednost sprječavanje prodiranja klorida koji svojim agresivnim djelovanjem uzrokuju koroziju i slabljenje mehaničkih svojstava konstrukcije. Ostali su dijelovi zaštićeni sustavom premaza na osnovi visokoelastičnih akrilnih smola.
