Uzroci rušenja i sanacija krovnih konstrukcija čeličnih spremnika

Franjo Turčić, Ivo Luketina, Mladen Plišić

Stručni rad

Autori: Dr. sc. Franjo Turčić, dipl. ing. grad.; Ivo Luketina, dipl. ing. građ.; Mladen Plišić, dipl. ing. grad., Institut građevinarstva Hrvatske, Zagreb

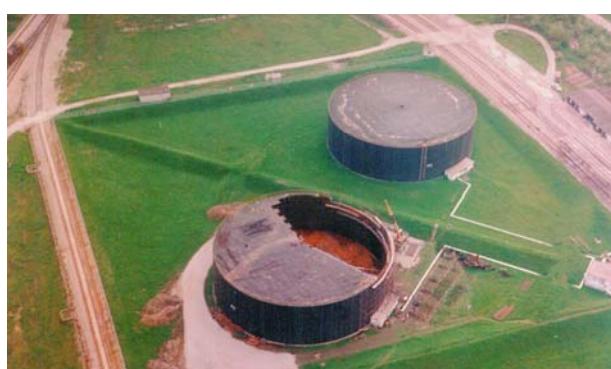
Oštećenje na krovu spremnika R5 primijećeno je u rujnu 1993. godine.

Slika 5. Pogled na R5 I R6

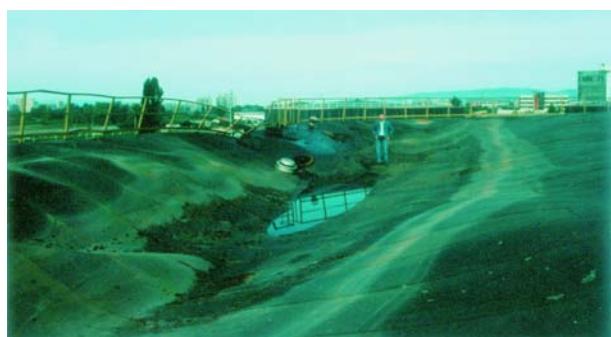
- (1) Približno 40% površine krova urušeno je zbog proboja ljeske, uključujući krovne nosače: XIII., XIV., XV., XVI. i I. Na površini krova nastalo je udubljenje – bazen presjeka elipse u ravnnini krova (dulja os elipse otprilike 35 m, kraća os otprilike 15 m, najveća dubina 1,75 m).
- (2) Posljednja 2 ovoja plašta, zajedno s rubnim ukrčenjima i ogradom, bili su na 1/3 opsega jako deformirani i oštećeni.

Slika 6. Oblik udubine na krovnoj plohi

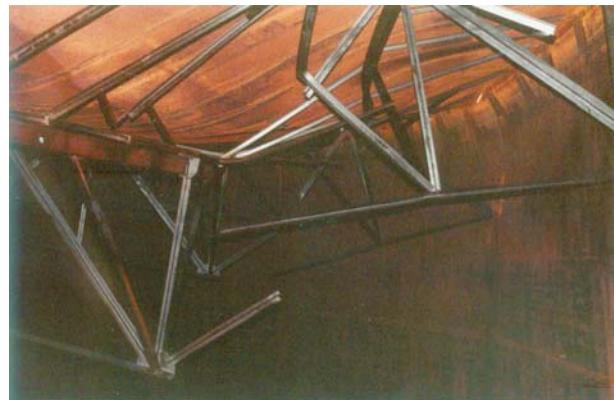
Nosač	Element br.	Mjesto puknuća
I.	2	uz čvor 2
	11	uz čvor 12
	12	uz čvor 14
	24	na sredini
XIII.	9	uz čvor 9
XIV., XV.	2	uz čvor 3
XVI.	12	uz čvorove 13 i 14
	24	na sredini

Slika 7. Urušeni krovni nosači

- (1) Zamijenjeni su svi plastično deformirani ili puknuti dijelovi i elementi krovnih nosača pokrova i plasta. Središnji je stup vraćen u projektirani položaj.
- (2) Ojačani su štapovi krovnih nosača za uporabno opterećenje $1,25 \text{ kN/m}^2$ (oni za koje je to proračunom utvrđeno kao potrebno).

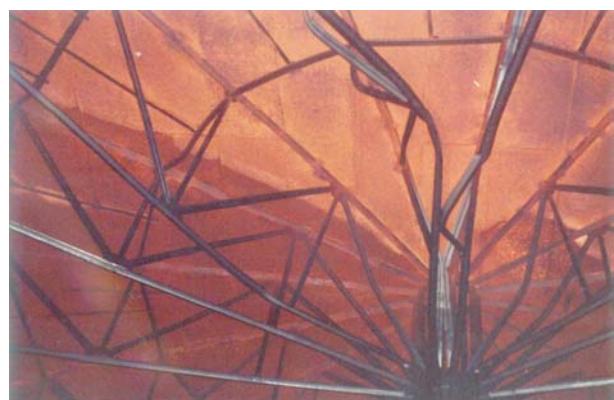
(4) Sljedeći štapovi krovnih nosača izvijeni su plastično u ravnine rešetke, ili izvan nje:

Nosač	Element br.	Izvijeni izvan ili u ravnini rešetke
XIII.	14	u ravnini
I., II., IX., X., XI., XIII., XIV., XV. i XVI.	7, 8, 9 i 10	izvan ravnine
I., XIII., XIV., XV. i XVI.	36, 37 i 40	izvan ravnine

Stopalo središnjega stupa pomaknuto je iz projektiranog položaja za 105 mm, približno u smjeru nosača XI.

Slika 8. Izgled deformiranih krovnih nosača uz središnji stup

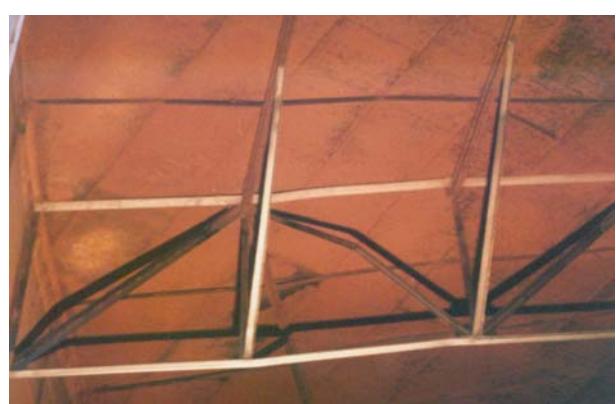
Nosač	Element br.	Tip oštećenja
I. do XVI.	24	izvijen plastično
I. do XVI.	2 i 12	deformiran plastično
IV., V. i VI.	11	izvijen plastično
VIII.	23	izvijen plastično
VII., VIII.,	podrožnica	
XIII. i XIV.	u čvoru 13	deformirana

Slika 9. Oštećeni štapovi krovnog nosača

Iz vrijednosti u stupcu 7. zaključuje se da je vrlo vjerojatno prekoračena tlačna nosivost dijagonalnog štapa broj 24 (za propisanu vrijednost jednolikoga sisajućeg vjetra). Takav događaj potvrđuje opis deformiranja na R6 i izgled na slikama 9 i 10. Kvalitativno se potom može zaključivati da bi iskazana proračunska sila u štalu 24 = -27 kN u stvarnosti mogla biti još i veća poradi dvaju razloga :

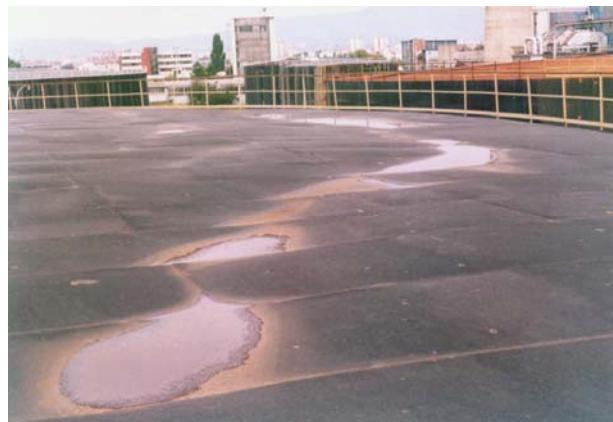
3. Na krovnoj plohi postojale su udubine s lokvama oborinske vode (unatoč nagibu krova).

Slika 10. Udubine na krovnoj plohi

Nakon plastičnog izvijanja štapa 24 to polje rešetke djeluje kao okvirno i dolazi do deformiranja pojasnih štapa 2 i 12, zbog savijanja uz čvorove. U toj fazi oblikuju se početne uvale na dijelu oko čvorova 13 i 14. U njima se nakuplja oborinska voda.

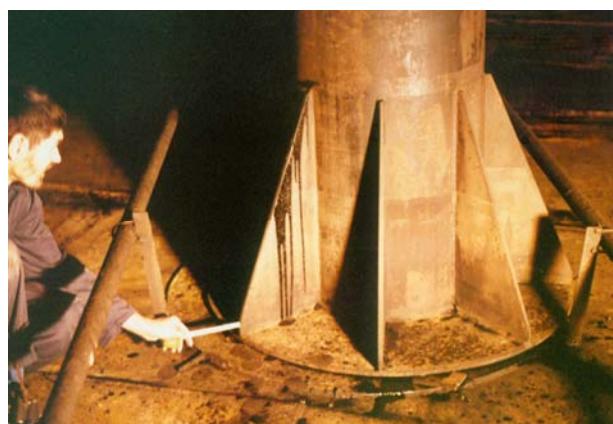
1. Pomak stope središnjeg stupa (čvor 45) izvan projektiranog položaja za veličinu otprilike 11cm.
2. Oštećenja elemenata krovnih nosača:

Slika 11. Pomak stope središnjega stupa

Naravno da se postavlja pitanje zbog čega je i kada došlo do pomaka stope središnjeg stupa u čvoru 45, kod spremnika R6 (dakle u početnoj fazi oštećenja nosivog sustava) i kod spremnika R5 nakon definitivne havarije?

Iz fotografije stanja u vrijeme pregleda događaja vidi se da je stopa stupa kod bočnog pomaka odlomila takav graničnik.

Krovni nosači imaju kontinuitet nad središnjim stupom. Pri naglom gubitku stabilnosti štapova 9 i 10 donjeg pojasa grupe krovnih nosača (koji su zbog nesimetričnosti opterećenja vjetrom maksimalno opterećeni ili geometrijski najslabiji) moment upetosti na vrhu središ-

njega stupa zaokreće i pomiče stopu središnjega stupa bočno, trenutačno i s jakim udarom koji lomi slabe graničnike.

- (3) Šuplji čelični središnji stup je ispunjen betonom.
- (4) Radi bolje stabilizacije gornjeg pojasa krovnih nosača u krovnoj ravnini, na spremniku R6 dodatno su izvedena 4 rešetkasta krovna sprega
- (5) Stopa središnjega stupa zavarena je po kružnom opsegu kutnim zavarom za lim podnice spremnika.
- (6) Čvor 9 donjeg pojasa bočno je pridržan kosnicima na podrožnice.

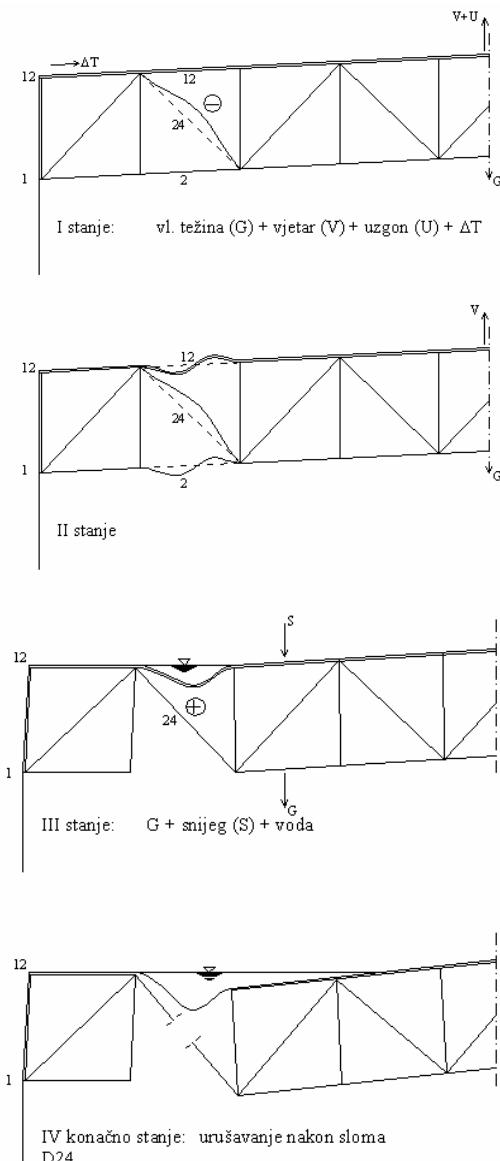
Slika 12. Stanja razvoja oštećenja

Stanja razvoja oštećenja shematski su prikazana na slici 12.
