SANACIJA KOLNIČKE PLOČE MOSTA SAVA KOD IVANJE REKE

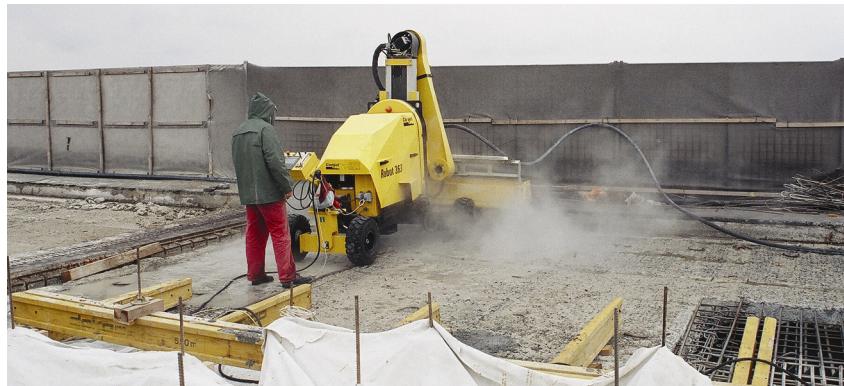
Hidrorazaranje gornje betonske ploče *Conjetovim 363 Robotom*
