# Stanje nadvožnjaka nad starijim dionicama hrvatskih autocesta

Pregledni rad

## Overpass condition on older Croatian motorway sections

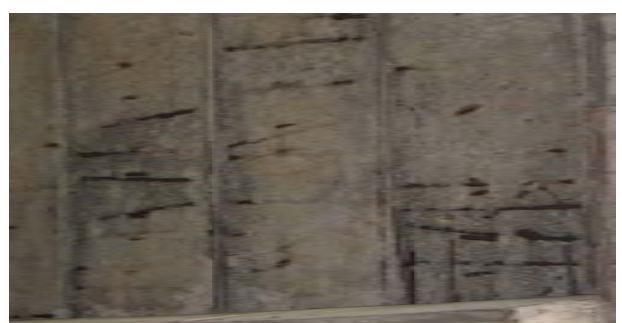
Najčešća su uočena oštećenja montažnih nosača nadvožnjaka tipa SO vlažne mrlje i mahovina na površini betona, korozija armature te ispučanost, ljuštenje i odlašanje betona. Uzrok su znatnim oštećenjima prodor vode ispod elemenata kolnika i hodnika te, iako se radi o montažnim nosačima, neuredna izvedba s malim ili nijkavim zaštitnim slojem betona (slika 10.). Najgore je

Slika 10. Elementi nosača bez zaštitnog sloja nadvožnjaka tipa SO

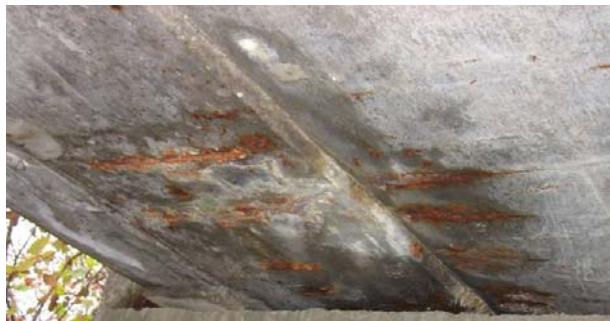
Slika 11. Provor vode između nosača blizu oslonca nadvožnjaka tipa SO

stanje na donjim plohamama nosača na mjestima oslanjanja (slika 11.), na bočnim plohamama rubnih nosača ispod hodnika (slika 12.) te na mjestima uzdužnog spoja dvaju susjednih nosača. Kroz neke od otvorenih poprečnih reški na kolniku iznad oslonaca nadvožnjaka uočene su nezaštićene kotve prednapetih natega glavnih nosača (slika 13.).

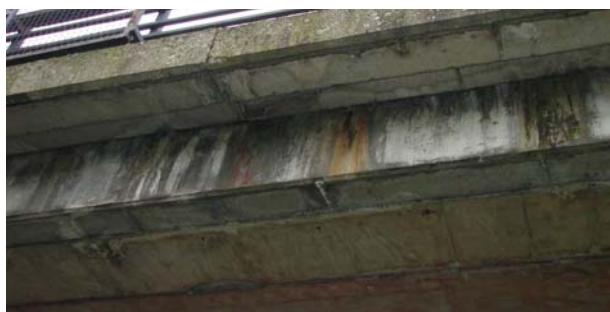
Slika 12. Oštećenja nosača zbog prodora vode ispod elemenata hodnika nadvožnjaka tipa SO

elemente hodnika zbog opisanih su oštećenja tragovi vlaženja i oštećenja na bočnim i donjim plohama elemenata rasponske konstrukcije (slika 12.).

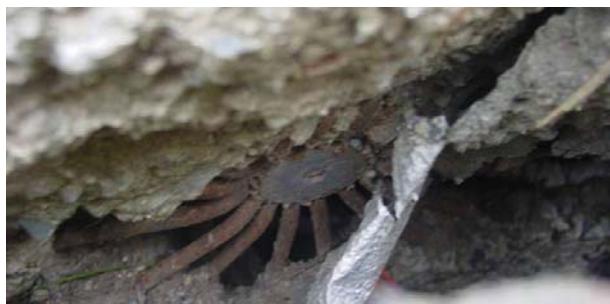
Slika 13. Kotva prednapetih kabela glavnih nosača vidljiva s kolnika nadvožnjaka tipa SO

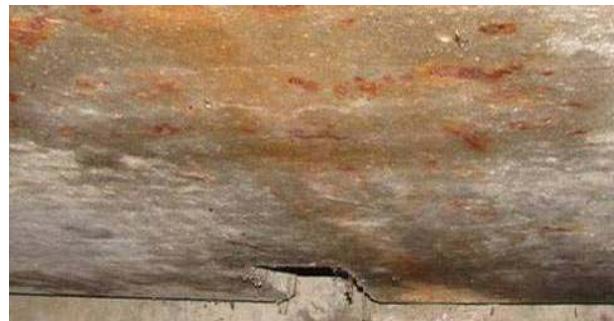
Slična oštećenja nosača, ali nešto manjeg intenziteta, karakteristična su i za tip nadvožnjaka DK. Mrlje vlage i korozije te ispucanost i ljuštenje betona najizraženiji su uz upornjake i uz oslonce na stupovima (slika 14.). Opasnost da vode ima u štednim otvorima nosača potvrđuje prodiranje vlage kroz pukotine nastale na donjim plohamama nosača vjerojatno još pri prednapinjanju. Česta je neuredna izvedba zaštite kotvi natega za poprečno prednapinjanje, na bočnim plohamama nosača nad osloncima (slika 15.).

Slika 14. Oštećenja donje plohe nosača zbog prodora vode uz oslonce nadvožnjaka tipa DK

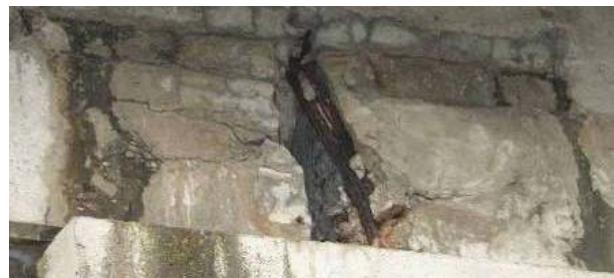
Slika 15. Neuredna izvedba zaštite kotvi natega za poprečno prednapinjanje nadvožnjaka tipa DK

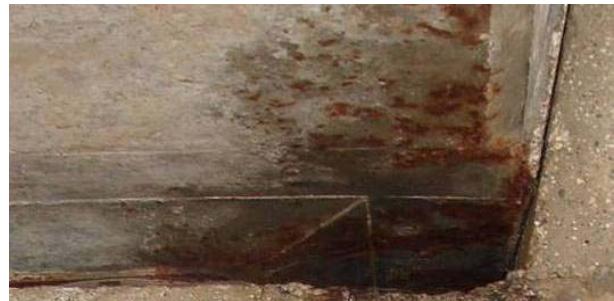
Kod nadvožnjaka tipa PK oštećenja sandučastih nosača lokalizirana su uz upornjake, odnosno prijelazne naprave i ležajeve. Na mjestima prodora vode kroz prijelazne naprave vide se vlažne mrlje, kristalizacija i tragovi korozije (slika 16.), ali i kose pukotine (slika 17.).

Slika 16. Vlažne mrlje, tragovi korozije i ljuštenje betona nosača nadvožnjaka tipa PK

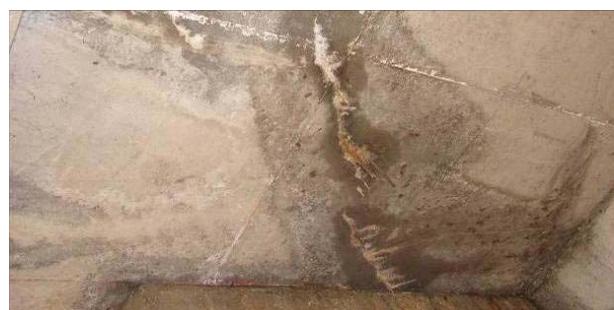
Slika 17. Kose pukotine na nosačima uz oslonce nadvožnjaka tipa PK

Uzrok nastanku pukotina vjerojatno je unos sile prednapinjanja još pri izvedbi nosača, ali ne mogu se sasvim isključiti ni drugi utjecaji, kao što su spriječenost pomača nosača ili nalijeganje nosača na naglavnu gredu do kojih dolazi zbog lošeg stanja ležajeva.

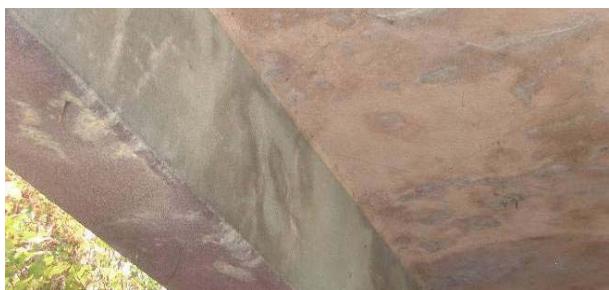
Slika 18. Procjeđivanje i kristalizacija na spojevima ploče s nosačima nadvožnjaka tipa IN

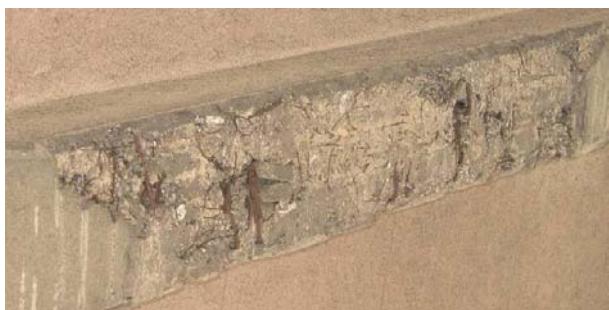
Slika 19. Oštećenja nosača od udara vozila nadvožnjaka tipa IN  
Prednapeta ploča rasponske konstrukcije nadvožnjaka tipa PI u dobrom je stanju, a na njoj su jedino uočeni tragovi vlaženja na mjestu radne reške. S druge strane, rasponska konstrukcija nadvožnjaka tipa IN znatno je oštećena. Zbog intenzivnog procjeđivanja i kristalizacije uočenih na spojevima ploče s rubnim uzdužnim nosačima postoji velika opasnost od uznapredovale korozije armature (slika 18.). Iznad voznih trakova autoceste, udarom viših vozila, odlomljen je zaštitni sloj betona nosača te je otkrivena i korodirana armatura (slika 19.).

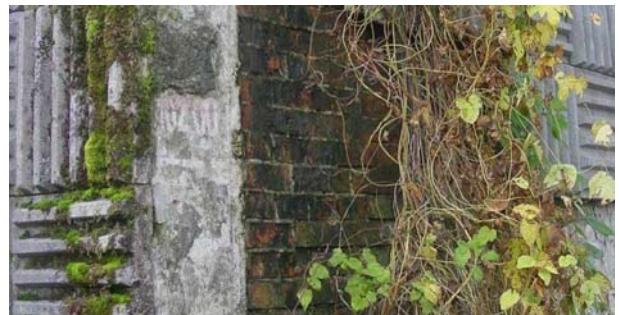
Najčešće je oštećenje upornjaka nadvožnjaka tipa SO odlamanje betonske obloge zidova te vlažne mrlje i mahovina na otkrivenim dijelovima (slika 20.).

Slika 20. Karakteristično oštećenje upornjaka nadvožnjaka tipa SO

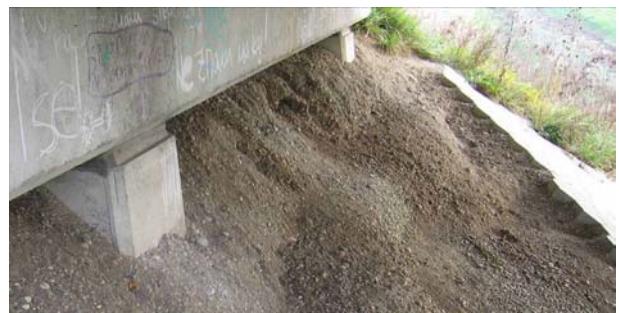
Svi nadvožnjaci tipa DK imaju minimalne upornjake od armiranobetonskih stupaca povezanih na vrhu naglavnom gredom, a takav je slučaj i s nadvožnjacima tipa PK i PI. Oštećenja koja se uglavnom pojavljuju jesu vlažne mrlje i mahovina, tragovi korozije armature na betonskim površinama te raspucalost betona, odnosno ljuštenje i odlamanje njegova zaštitnog sloja. Zbog podlokavanja, na većini su upornjaka postali vidljivi i izloženi vrhovi stupaca (slika 21.).

Slika 21. Karakteristično podlokavanje nasipa nadvožnjaka tipova DK, PK i PI

Nasipi su kod gotovo svih tipova nadvožnjaka oštećeni. Karakteristična su oštećenja korov i visoko raslinje koje otežava pristup nasipu, ali najozbiljnija su podlokavanja nasipa, kojemu su uzroci neadekvatna rješenja ili loše održavanje drugih elemenata nadvožnjaka. Voda u većim količinama prodire kroz oštećene prijelazne naprave i bočno na nasip zbog loše izvedenog završetka nadvožnjaka i zbog nefunkcionalnih ispusta, potpuno zatrpanih nečistoćama i obraslih u raslinje.

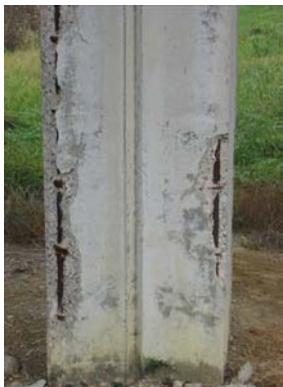
Svi pregledani stupovi nadvožnjaka tipa SO znatno su oštećeni. Prekriveni su vlažnim mrljama i mahovinom, a na pojedinim od njih došlo je do odlamanja velikih komada betona zbog korozije vertikalne armature (slika 22.). Na velikom broju naglavnih greda više i nema zaštitnog sloja betona te se vidi potpuno ogoljena armatura (slika 23.). Na bočnim plohama naglavnih greda karakteristično je otpadanje zaštite kotvi natega (slika 24.). Uzroci su ovakvim jako izraženim oštećenjima u izvedbi stupova s malim zaštitnim slojem i poziciji stupova na mjestu najintenzivnijeg prodora vode između glavnih nosača rasponske konstrukcije.

Slika 22. Odlamanje zaštitnog sloja betona na stupcima nadvožnjaka tipa SO

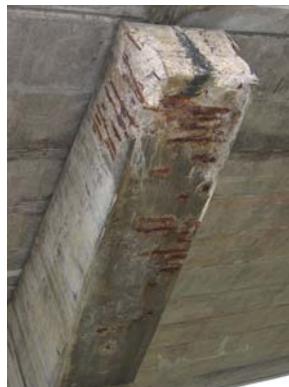
Slika 23. Ogoljena armatura na naglavnoj gredi stupa nadvožnjaka tipa SO

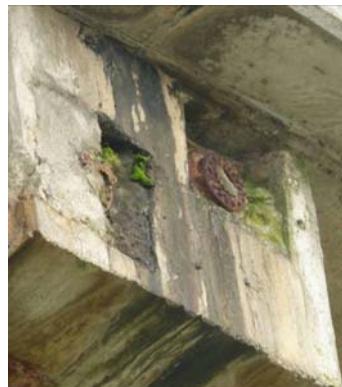
Slika 24. Otpadanje zaštite kotvi natega za prednapinjanje naglavne grede stupa nadvožnjaka tipa SO

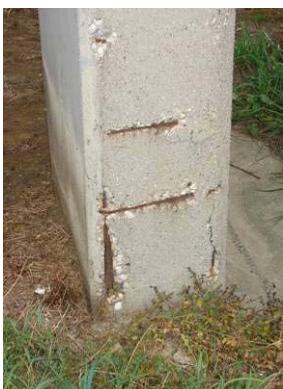
Slika 25. Odlamanje zaštitnog sloja na stupcima nadvožnjaka tipa DK

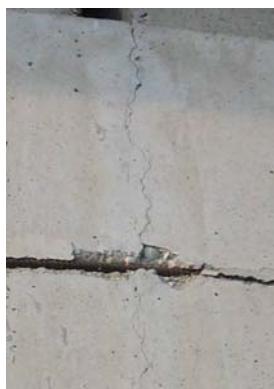
Slika 26. Karakteristična vertikalna pukotina na naglavnoj gredi nadvožnjaka tipa DK

Za razliku od stupova ostalih tipova nadvožnjaka, stupovi nadvožnjaka tipa DK izvedeni su od montažnih elemenata stupaca i naglavnih greda. Ipak, karakteriziraju ih podjednaka oštećenja kao i u slučaju nadvožnjaka tipa SO (slika 25.). Oštećenja su nešto manje izražena, ponajprije zbog urednije izvedenog spoja između glavnih nosača rasponske konstrukcije upotreboom kontinuitetne ploče. Za montažne naglavne grede karakteristične su i vertikalne pukotine, razlog čijeg nastanka je premašlo armature na mjestu prijenosa sile preko ležajeva na naglavnu gredu (slika 26.).

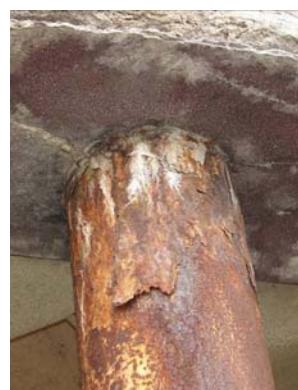
Slika 27. Oštećenje stupa nadvožnjaka tipa IN

Na stupovima nadvožnjaka tipa PK i PI nisu uočena oštećenja, a stupovi nadvožnjaka tipa IN ozbiljno su oštećeni. Cijevi ovih betonskih stupova s čeličnom ovojnicom zahrdale su, i to najviše pri dnu i vrhu stupova gdje je došlo i do odlamanja slojeva čelika (slika 27.). Uzrok oštećenjima je opet prodror vode s površine nadvožnjaka, ali u ovom slučaju do prodora vode dolazi najviše zbog dotrajalosti i oštećenja elemenata hodnika na nadvožnjaku.

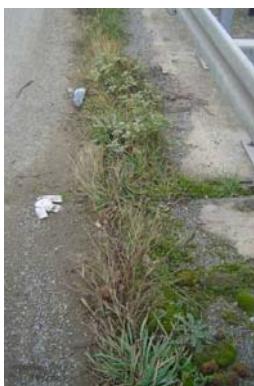
Na stanje kolnika i hodnika svih nadvožnjaka utječe slabo održavanje, zbog kojeg se na njima nakupljaju zemlja i druge nečistoće. To je osobito izraženo na spojevima kolnika i rubnjaka, gdje zbog zadržavanja vode iz zemlje rastu korov ili mahovina (slika 28.).

Slika 28. Korov i nečistoće na spoju kolnika s rubnjakom

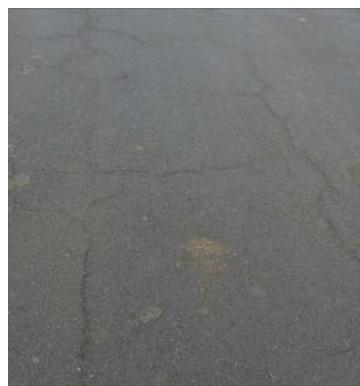
Kolnici nadvožnjaka tipa SO i tipa DK veoma su oštećeni. Razlog takvom stanju su poprečne reške i pukotine u kolniku iznad oslonaca nad stupovima (slika 30.) te uzdužne pukotine između susjednih montažnih nosača (slika 29.) koje omogućavaju prodror vode do glavnih nosivih elemenata konstrukcije. Uzroci su nastajanju takvih oštećenja u projektnim rješenjima nadvožnjaka bez kolničke ploče, bez ili s konstruktivnom kontinuitetnom pločom koja omogućuje nesmetano zaokretanje nosača u susjednim poljima, ali ne osigurava nepropusnost. Loše izvođenje, koje se očituje najviše na mjestima radnih reški, također uveliko utječe na navedena oštećenja.

Slika 29. Asfalt prošaran pukotinama nadvožnjaka tipa DK

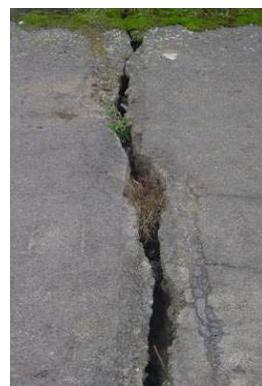
Slika 30. Poprečna reška iznad oslonca nadvožnjaka tipa SO

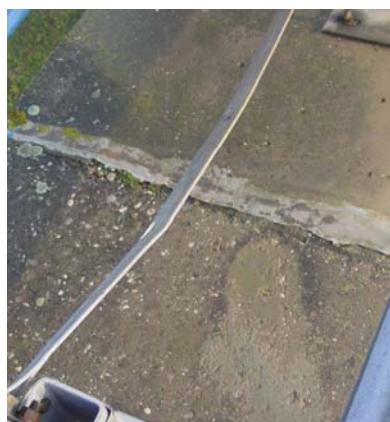
Za nadvožnjake tipova SO i DK karakteristični su montažni elementi hodnika za koje su se kritičnim pokazali radne reške između elemenata (slika 31.) te mesta sidrenja stupića ograde ili elastičnog odbojnika (slika 32.). Masa za fugiranje na mjestima radnih reški između montažnih elemenata ili je dotrajala, ili je nije niti bilo. Stupići elastične odbojne ograde kod oba su tipa nadvožnjaka sidreni kroz elemente hodnika u rubne nosače rasponske konstrukcije. Na mjestima takvoga spoja dolazi do zadržavanja vode i blata, rasta mahovine ili korova te propadanja betona. Dokaz prodora vode kroz

Slika 31. Dotrajala masa za fugiranje reški

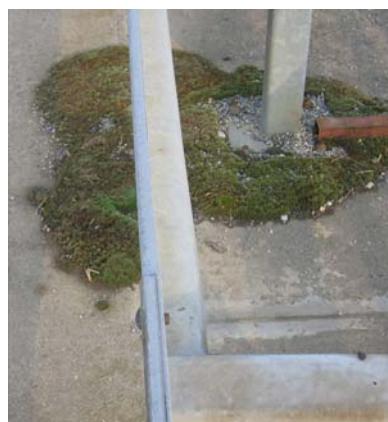
Slika 32. Oštećeno mjesto sidrenja elastičnog odbojnika

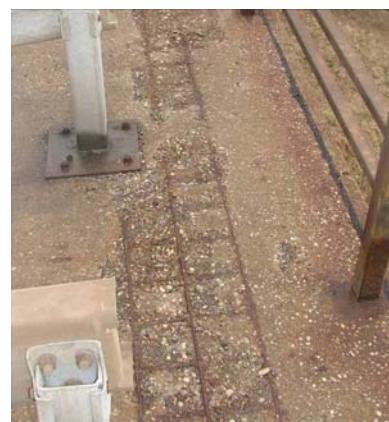
Slika 33. Otkrivena armatura hodnika

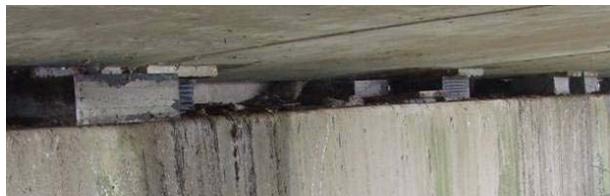
Ležajevi su ugrađeni iznad upornjaka i stupova gotovo na svim pregledanim nadvožnjacima. Iznimke su nadvožnjak tipa PI, na kojem ih nema iznad stupova, te nadvožnjak tipa IN, na kojem ih uopće nema. Svi su ležajevi dotrajali i stanje im je jednako loše bez obzira na sustav nadvožnjaka. Kao posljedica loše ugradnje pojedini su elastomerni ležajevi pomaknuti iz predviđenih pozicija, a čak je na jednom nadvožnjaku uočeno da jedan ležaj nedostaje (slika 34.). Većina je ležajeva ispučalo i ekscentrično je opterećeno, a gotovo na svim su izmjereni pomaci veći od dopuštenih. Čelične su podložne ploče uglavnom korodirale. Neki od čeličnih elemenata lončastih ležajeva, karakterističnih za nadvožnjak tipa PK, korodirali su do stanja intenzivnog ljuštenja slojeva zahrdalog čelika. Brtivo za sprječavanje ulaska prašine u ležaj potpuno je raspadnuto (slika 35.). Takvi ležajevi nemaju svoju funkciju i ugrožena im je sposobnost zao-kretanja ili pomaka. Osim navedenih starosti ležajeva i loše ugradnje, uzroci su oštećenjima i u mogućoj lošoj kvaliteti pojedinih ležajeva te u njihovoj izloženosti velikim količinama vode koja prodire kroz oštećene prijelazne naprave.

Slika 34. Oštećeni, izmaknuti i ekscentrično opterećeni elastomerni ležajevi

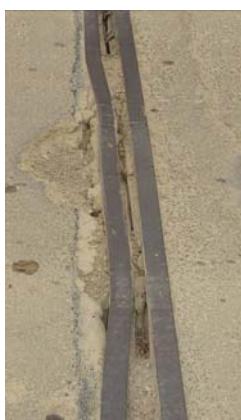
Prijelazne su naprave ugrađene iznad upornjaka na svim nadvožnjacima, osim na nadvožnjaku tipa IN. Svaka je, od ukupno 44 pregledane prijelazne naprave, dotrajala, ispunjena zemljom, korodiranih čeličnih dijelova i ispučanih gumenih dijelova. Za velik je broj prijelaznih naprava karakteristično deformiranje čeličnih dijelova ili

Slika 36. Primjer oštećenja prijelazne naprave

njihov slom (slika 36.). One nemaju vrše svoju funkciju i omogućuju nesmetani prodror vodi koja uzrokuje oštećenja na ležajevima te elementima upornjaka i nasipa. Uzroci su takvoga stanja loše održavanje, ali i pogreške pri ugradnji.

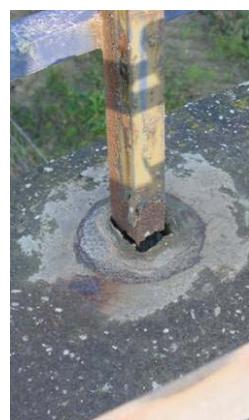
Slika 37. Gubitak presjeka stupača ograde na mjestu usidrenja u hodnik

Čelične su ograde hodnika jako korodirale, a na mjestima, zbog loše zaštićenih i izvedenih detalja usidrenja stupača u hodnik ili dilatacije ogarde, izgubljeni su čitavi presjeci elemenata i narušena je stabilnost ogarde koja se ljušta na dodir (slika 37.). U ništa boljem stanju nisu ni zaštitne ogarde koje su, na nadvožnjacima na kojima postoje, zavarene za stupače ogarde hodnika (slika 38.). Takvi elementi predstavljaju opasnost za promet na nadvožnjaku, ali i ispod nadvožnjaka. Glavni je uzrok takvom stanju loše održavanje, ali i navedeni loši detalji izvedbe.

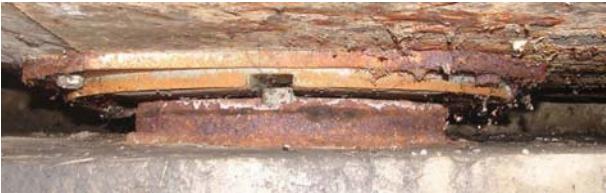
Slika 35. Primjer oštećenog lončastog ležaja

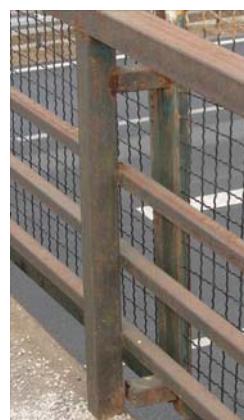
Slika 38. Gubitak presjeka zaštitne ograde na mjestu spoja s ogradom hodnika
