SANACIJA ŽUPNE CRKVE U MACINCU

Sanacije

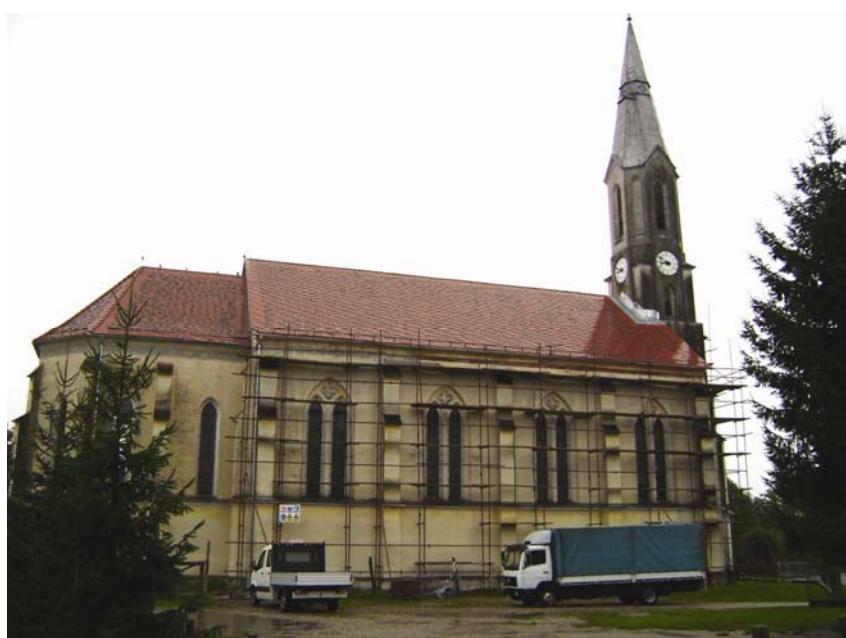
Crkva Pohoda Blažene Djevice Marije

prometa najstarije hrvatske željezničke pruge, koja Macincem prolazi od 1860. Zbog popuštanja nazidnice nastale su pukotine na vanjskim zidovima crkve od sredine vijenaca između stupova pa do vrha prozora.

Glavni poprečni i uzdužni lukovi imali su pukotine u sredini raspona, koje su posljedica djelovanja horizontalnih sila krovista.

Statičku sigurnost crkve narušavaju pukotine nastale još 1880. u vrijeme potresa u Zagrebu, kada je uništena i zagrebačka katedrala, ali i pukotine većim dijelom nastale zbog utjecaja

Duž cijele strehe, te dijelom na zatvorenim pročeljima glavne lađe crkve, izvršena je konstrukcijska stabilizacija karbonskim trakama, poradi povećanja krutosti same građevine i jednolikog rasporeda opterećenja na stupove i zidove građevine. Pročeljna žbuka u visini 0,5 m odstranjena je po cijelom obodu konstrukcije, a površina je očišćena od nevezanih dijelova, masti i soli ispiranjem vodom pod visokim tlakom. Nakon pripreme površine, reparurnim mortom izvršena je reprofilacija podloge u debljinama 35 mm. Reparurni mort za izravnavanje nanosio se u više slojeva tako dugo dok se podloga nije potpuno izravnala. Podloga je morala odstajati najmanje 3 do 5 dana dok nije postignuta željena čvrstoća. Konstruktivno je ojačanje izvedeno tako da se na površinu repa-

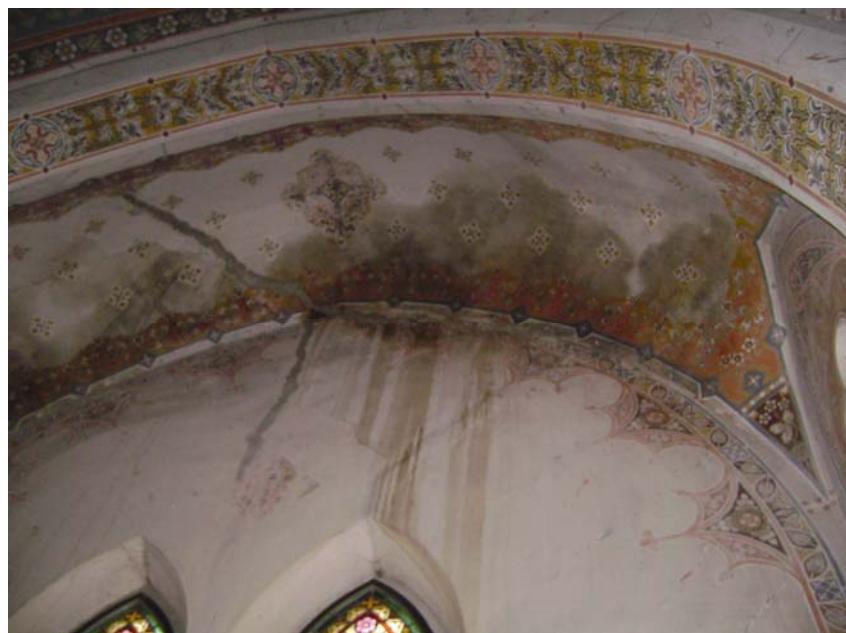
Oštećenja svoda nastala od prodora vlage

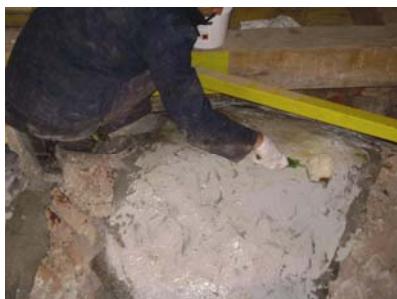
Nanošenje reparaturnog morta

raternog morta nанio sloj epoksidnoga temeljnog premaza, nakon чega je na površinu nанен sloj tiksotropnog epoksi morta za izravnavanje površine. Na njega je nанен sloj epoksidnog ljepila u koji je utisнутa karbonska tkanina odabrana prema projektu. Na nанену je tkaninu izведен završni premaz. Na kraju se zadnji premaz epoksidne smole posipavao kvarcним pijeskom, kako bi se ostvarilo bolje prianjanje vapnenog morta za заштиту i sloja epoksidne smole.
