SANACIJA NADVOŽNJAKA GROMAČNIK

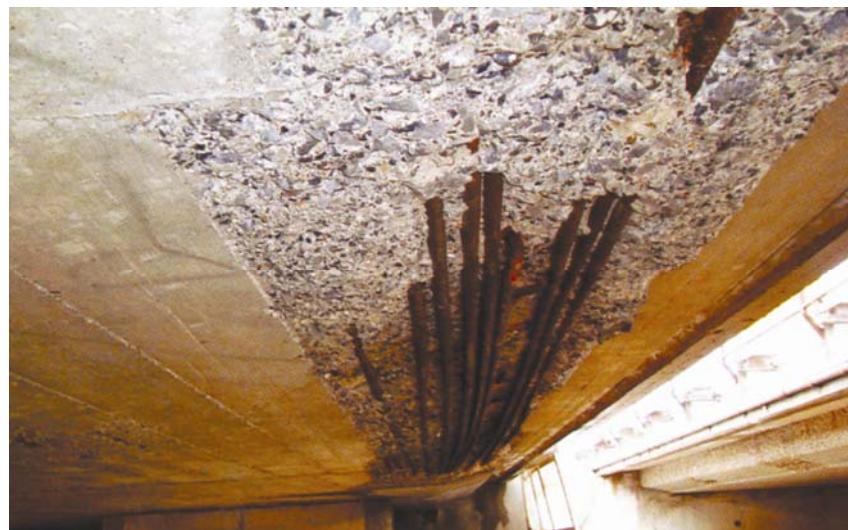
Debljine zaštitnih slojeva betona do armature bile su premale (u podgledu ploče 13 mm, na glavnim nosačima 11 mm). Vjerovatnost korozije armature, ustanovljena izmjerom polučelijastih nosača kod kolničke ploče, bila je veća od 95 posto, dok je dubina karbonatizacije na podgledu konzola bila i do 27 mm.

Oštećenja na podgledu armiranobetonske kolničke ploče

Brvni materijal između vijenaca u potpunosti je propao. Stanje podgleda kolničke ploče, vidljivo između montažnih prednapetih glavnih nosača i monolitnih poprečnih nosača, vizualno je bilo u dobrom stanju osim na mjestima lokalnih procurivanja: na spojevima montažnih prednapetih nosača i kolničke ploče, na mjestima pukotina i odlamanja betona izazvanog korozijom armature te na

Sanacija je obuhvaćala i uklanjanje postojeće kolničke konstrukcije i pješačkih staza, oštećenih dijelova armiranobetonske konstrukcije konzola i kolnika vodenim topovima pod visokim pritiskom, postojeće armiranobetonske konstrukcije gornje ploče, glavnih i poprečnih nosača te naglavnica sanacijskim mortovima i betonom, odozgo i odozdo. Projektom je bila predviđena lokalna obnova betona zaštitnog sloja armature podgleda ploče i konzola.

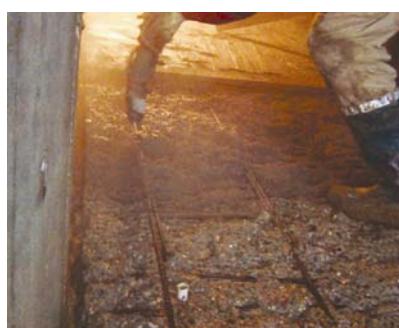
Nanošenje sanacijskog morta Mapegrouta T60

jestu na kojima je zaštitni sloj betona lokalno raspucao bilo je potrebno obnoviti tako da se ukloni sav oštećeni beton do zdravog, a armatura očisti od korozije do metalnog sjaja. Površinu preostalog betona trebalo je samo nahrapaviti. Oštećena mjesta sanirana su tako da se sanacijskim mortom pažljivo popunio sav prostor oko armature.

ne oštećenja od 5 do 8 cm, izvodila se u dva sloja. Bilo je vrlo bitno voditi računa o ugradnji morta oko šipaka armature da oko njih ne bi ostale šupljine. Mort je morao biti propisane kvalitete, vodonepropustan, otporan na cikluse smrzavanja i otapanja (M 200) te djelovanje soli za posipavanje (C 30). Za sanacijski mort provedena su detaljna ispitivanja tlačne čvrstoće, čvrstoće savijanjem, otpornosti na mraz i sol za svaki segment rada te prionjivost *Puli off* testom za svakih izvedenih 100 m².

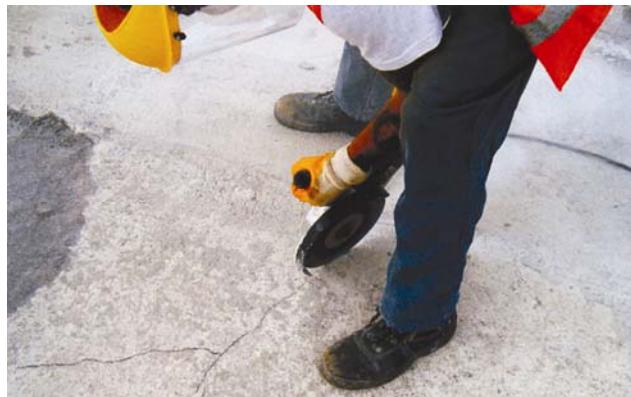
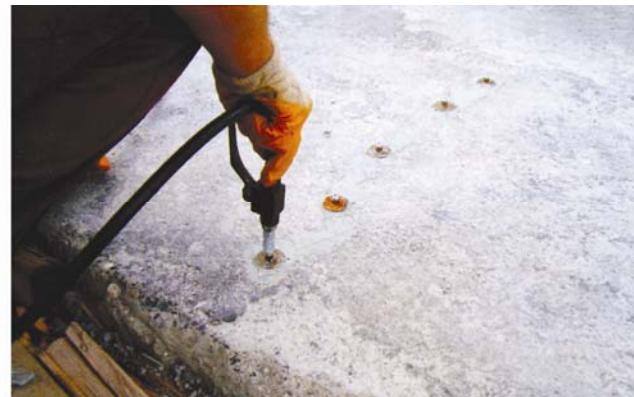
Priprema pukotina zarezivanjem te njihovo injektiranje epoksidnom masom

Sanacija gornjih površina ploče kolnika obuhvaćala je lokalno uklanjanje i obnovu slojeva betona te obradu radnih reski nastavka betoniranja i mjestimičnih pukotina. Radne reške nastavka betoniranja i pukotine šire od 0,25 mm ispunjavane su epoksidnom injekcijskom masom *Eporip*.

Injektiranje pukotina izvedeno je prije uklanjanja betona podgleda, a nakon uklanjanja slojeva kolnika i betona konzola. Postupak injektiranja izведен je epoksidnom smolom odgovarajućeg viskoziteta kroz površinske pakere ulijepljene u epoksidno ljepilo za brtvljenje pukotina. Brtvlenje tragova pukotina na licu betona bilo je potrebno kako bi prilikom injektiranja bilo sprječeno istjecanje injekcijske mase

iz pukotina. Injektiranje je izvedeno uz obvezno praćenje protoka i evidenciju potrošnje injekcijske mase. Sanacija nadvožnjaka uspješno je izvedena, uz veliku suradnju izvođača na terenu.

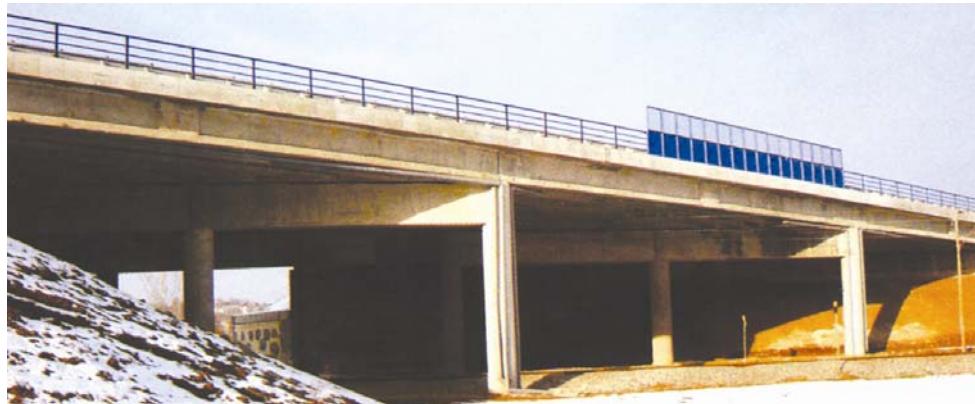
Nadvožnjak nakon završetka sanacije

Zbog malog zaštitnog sloja betona na svim je konstruktivnim elementima bilo potrebno izvesti dodatnu površinsku zaštitu impregnacijom. Kao i prije svih sanacijskih radova, podlogu je trebalo adekvatno pripre-
