Sanacija korita i vodopada na rijeci Plivi u Jajcu

Stručni rad

Riverbed and waterfall improvement at the Pliva River in Jajce

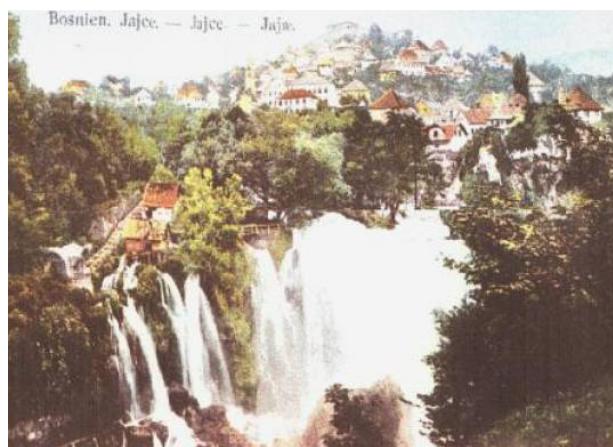
Slika 1. Izgled vodopada s početka 20. stoljeća [3]

Nekad su se vode rijeke Plive preko sedrene barijere prelijevale izravno u Vrbas (slika 1.). Sadašnji položaj vodopada posljedica je uzastopnih urušavanja i progresivne erozije.

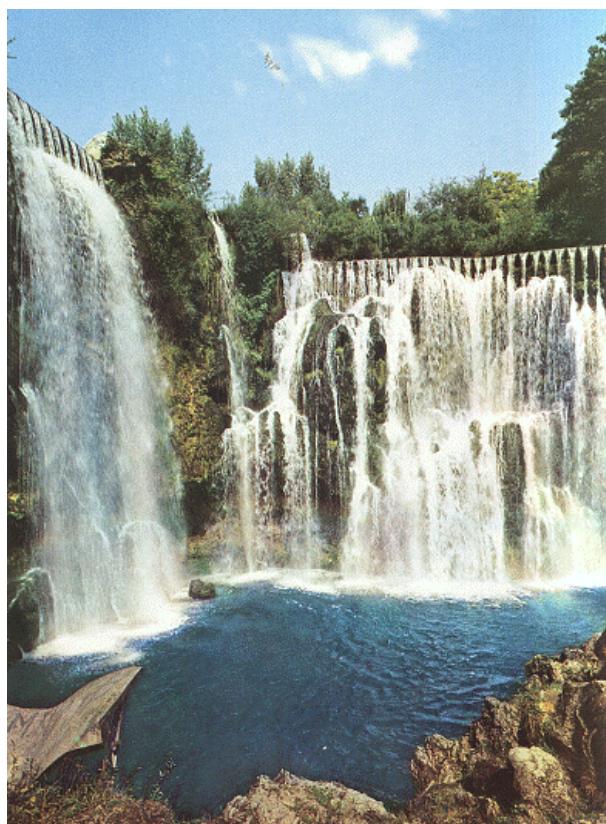
Slika 2. Izgled vodopada nakon sanacije iz 1959. godine [4]

Osnovno obilježje vodopada [4] bilo je prelijevanje preko triju pragova, (čime su formirana tri slapa), sa sljedećim karakteristikama:

- lijevi slap (prag 1), $h_1 = 16,0 \text{ m}$ (visina slapa), $362,74 \text{ m n.m}$ (kota vrha praga)
- međuslap (prag 2), $h_2 = 2,0 \text{ m}$, $364,72 \text{ m n.m}$,
- desni slap (prag 3), $h_3 = 18,0 \text{ m}$, $364,72 \text{ m n.m}$

Posljednji cjeloviti sanacijski radovi izvedeni su prema rješenju Energoinvesta iz 1957. godine (radove je izvela Hidrogradnja iz Sarajeva 1959. godine). Radovi su obuhvatili uređivanje korita i vodopada. Na mjestima preljeva izvedene su armiranobetonske olakšane brane, osigurane od prevrtanja čeličnom užadi. Projektna su rješenja za maksimalni protok od $178 \text{ m}^3/\text{s}$ i minimalni od $3 \text{ m}^3/\text{s}$ [4]. Vodopad je u tom obliku "izdržao" 37 godina. Većina građana ga je prihvatile i ne znajući da to nije „prirodni“ oblik vodopada (slika 2.).

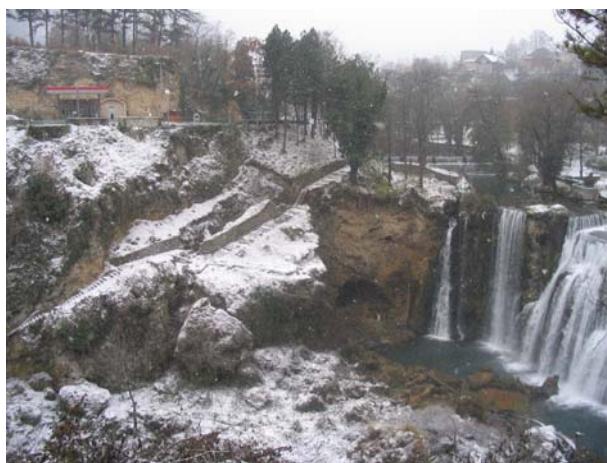
Vodni su valovi (siječanj/veljača 1996., rujan 1996.) prouzročili potkopavanje i rušenje pojedinih prije izgrađenih građevina za reguliranje toka rijeke Plive, duž čitavog toka od Okruglog jezera do utoka u rijeku Vrbas [5].

Prema izvješćima stručnih službi općine Jajce, osim oštećenja preljevnog praga 1 i rušenja gotovo čitavog praga 3, na području vodopada došlo je zbog skretanja toka vode do nestabilnosti i odrona velike mase tla na desnoj obali nizvodno od vodopada (slika 3.).

Slika 3. Odron u desnom boku vodopada s urušenim pragom 3 1996. godine

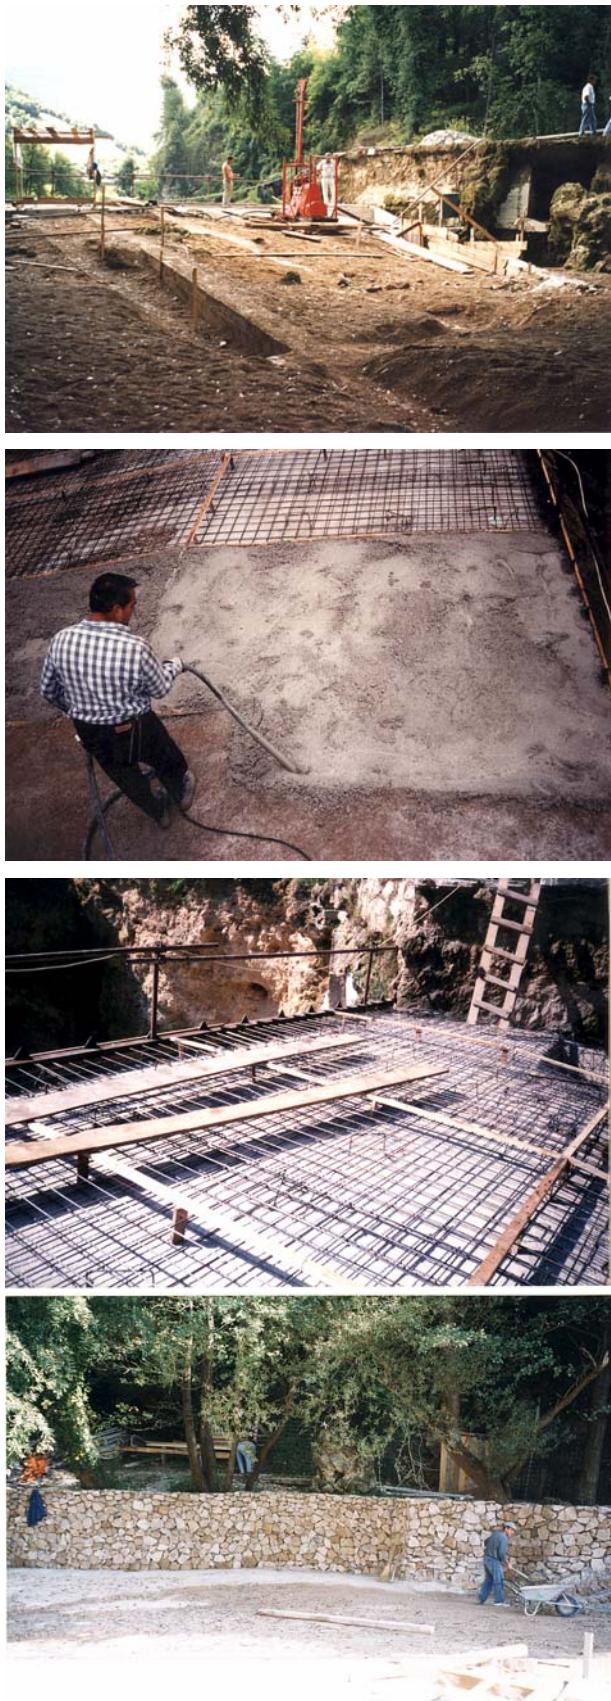
Izvedeni su radovi (slika 4.) [5] imali isključivo za cilj privremeno osiguranje vodopada. Projektirani su i izvedeni za protoke od oko $56 \text{ m}^3/\text{s}$. Do sada su ispunili svoju ulogu, a protoci koji su se u međuvremenu javljali višestruko su premašivali projektirane. Gabionski zid projektiran i izведен kao privremena konstrukcija znatno je oštećen prolaskom velikih voda [6].

Slika 4. Radovi interventne sanacije na lijevoj obali 1997. godine [5]

Koncepcija rješenja interventne sanacije i osiguranja slapa predviđjela je sanaciju lijeve strane vodopada (pragovi 1 i 2) zbog manjeg opsega oštećenja i manjih interventnih zahvata. Radove sanacije izveo je Conex iz Mostara 1997. a obuhvatili su sljedeće:

- ojačanje temeljnog tla u području praga 1
- izvedbu drenažnog sustava ispod temeljne ploče
- izradu armiranobetonske ploče na površini bučnice između pragova 2 i 1.
- izvedbu zaštitnoga obalnog zida na području bučnice ispod praga 1
- sanacijske radovi na koritu (gabionski zid u koritu i plombiranje ponora ispred praga 3).

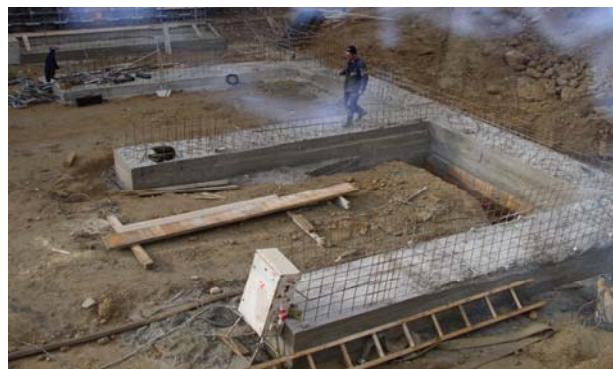
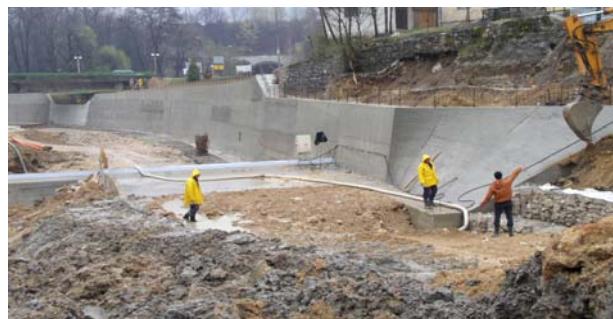
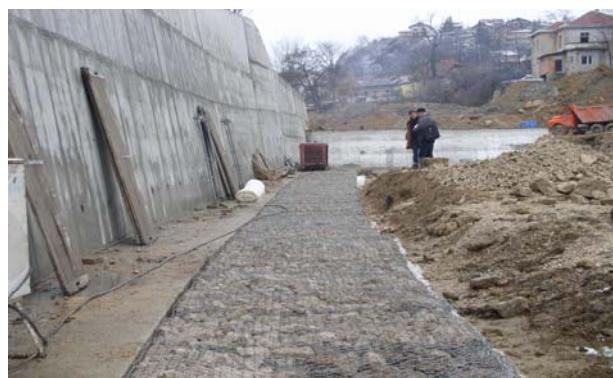
Slika 5. Radovi na sanaciji korita između pragova 7 i 8 2004.-2005. godine [6]

1. Izvedeni betonski zid uz desnu obalu, od profila mosta do praga 7, zaštitio je kompletну desnu obalu i građevine u njenoj neposrednoj blizini, od progresivne erozije i zarušavanja, a da pri tome nije pretrplo nikakva oštećenja.

2. Izvedeni betonski kontrafori i preljevni prag u profilu praga 7, koji u potpunosti nisu bili ni završeni, zaštitili su prirodno dno korita rijeke Plive od produbljivanja na potezu uzvodno i nizvodno od njega, te zadržali gotovo sav vučeni nanos koji je pokrenut s uzvodnog nereguliranog dijela korita. Sav bi taj nanos inače opteretio nizvodni prag u profilu 6, i na kraju sam vodopad, s neizvjesnim krajnjim ishodom za njegovu stabilnost. Kontrafori i dio izvedenog preljevnog praga u profilu 7, također nisu pretrpjeli bilo kakva oštećenja.

3. Gabionske konstrukcije, koje su izvedene radi stabilizacije nožice kosine i dna korita neposredno uz obalu, također su se pokazale kao veoma efikasne i fleksibilne konstrukcije [6]. Naime temelji obalnoga betonskog zida i nožica kosine nisu znatnije oštećeni. Sami su se gabioni na samo nekoliko mjesta deformirali odnosno slegli.

U prvoj fazi, u razdoblju od 2004. do 2005., izgrađena je regulacija u duljini od oko 300 m, između pragova 7 i 8 (slika 5.). Radove je izvela Hidrogradnja iz Sarajeva.

- betonskog zida uz desnu obalu
- betonskih kontrafora i preljevnih pragova s bučnicama u profilima 7 i 8
- gabionskih konstrukcija uz lijevu i desnu obalu.

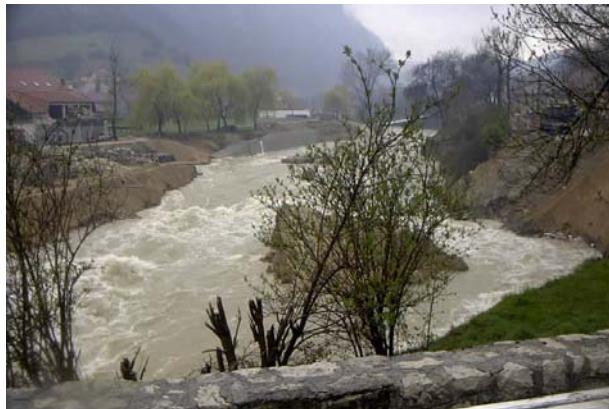
Poplavnvi valovi tih su godina uzrokovali znatne promjene u morfologiji korita, kao i devestaciju, odnosno odnošenje prirodnih obala korita na svim mjestima gdje ono nije bilo zaštićeno regulacijskim radovima.

4. Na svim ostalim dijelovima korita, a posebno uzvodno od praga u profilu 8, kao i duž cijele lijeve obale gdje nisu bili izvedeni regulacijski radovi, dogodile su se velike promjene koje su se manifestirale u

produbljivanju dna, zarušavanju i odnošenju obala (slika 6.).

Slika 6. Prirodno korito i njegove promjene pri protoku od $160 \text{ m}^3/\text{s}$, iz travnja 2004.

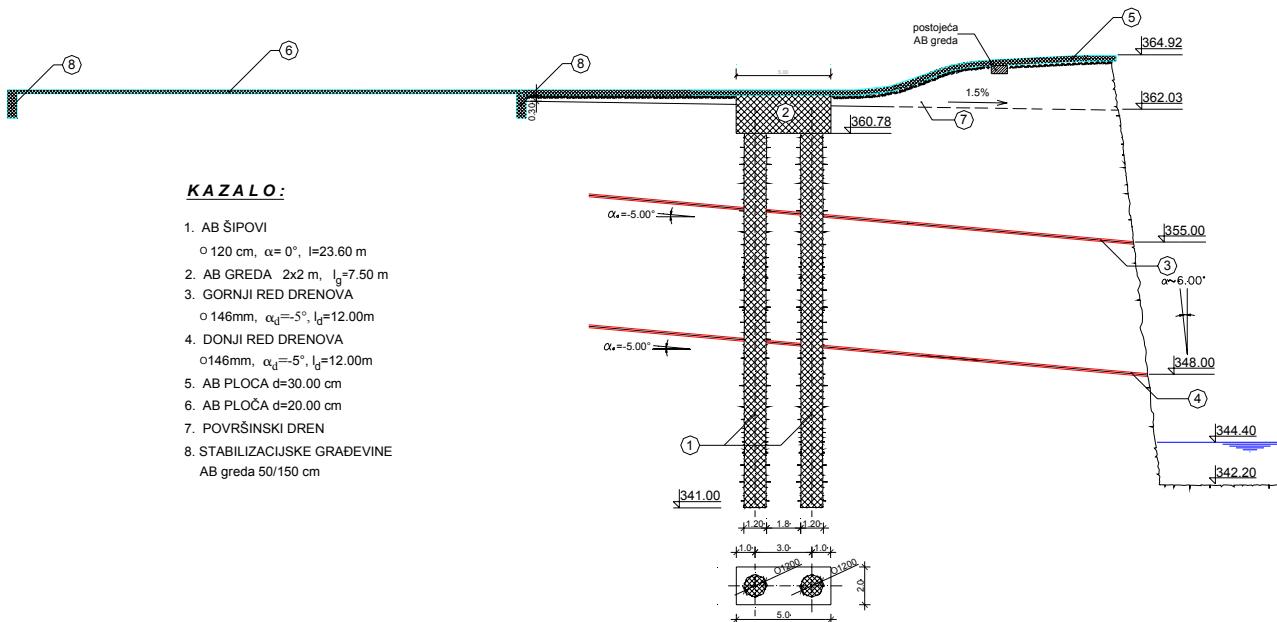
Slika 7. Karakteristični poprečni presjek – prikaz tehničkog rješenja [2]

Prilikom izrade idejnog rješenja pošlo se od ideje da se osigura i globalna i lokalna stabilnost vodopada, kao i njegova trajnost u duljem razdoblju. Osnovna je ideja za osiguranje globalne stabilnosti vodopada da se stabilizacijske građevine (armiranobetonski piloti) postave na profil, koji se nalazi 15 m uzvodno od sadašnjeg ruba preljevnog praga 3 (slike 7. i 8.) [2].

1. izvođenje armiranobetonskih pilota u profilu koji je 15 m uzvodno od sadašnjeg ruba preljevnog praga 3
2. izvođenje armiranobetonskih greda
3. izvedba drenažnog sustava
4. obloga korita armiranobetonskom pločom i obalno utvrđni zidovi od armiranog betona s oblogom od sedre.

Konstrukcija preljevnih pragova 2 i 3 je armiranobeton-ska ploča prosječne debljine 30 cm izrađena od betona MB-30, armiranog čelikom MAR 500/560. Prag 2, koji je u stanju stabilne ravnoteže, neoštećen i s definiranim crtom krune preljeva, zadržava se, a nova ploča se samo prevlači preko postojećeg praga. Prag 3 je nov, hidraulički oblikovan, slijedi crtu terena nastalu nakon rušenja starog praga.

Konstrukcijski dio zaštite korita, obala i preljevnog praga 3 sastoje se od armiranobetonske ploče $d = 30$ cm, ploče $d = 20$ cm, greda $200 \times 200 \times 500$ cm, pilota Ø120 cm, i stabilizacijske građevine 50/150 cm. Svi elementi izrađeni su od betona MB-30, armiranog čelikom MAR 500/560 i RA 400/500-2 [2].

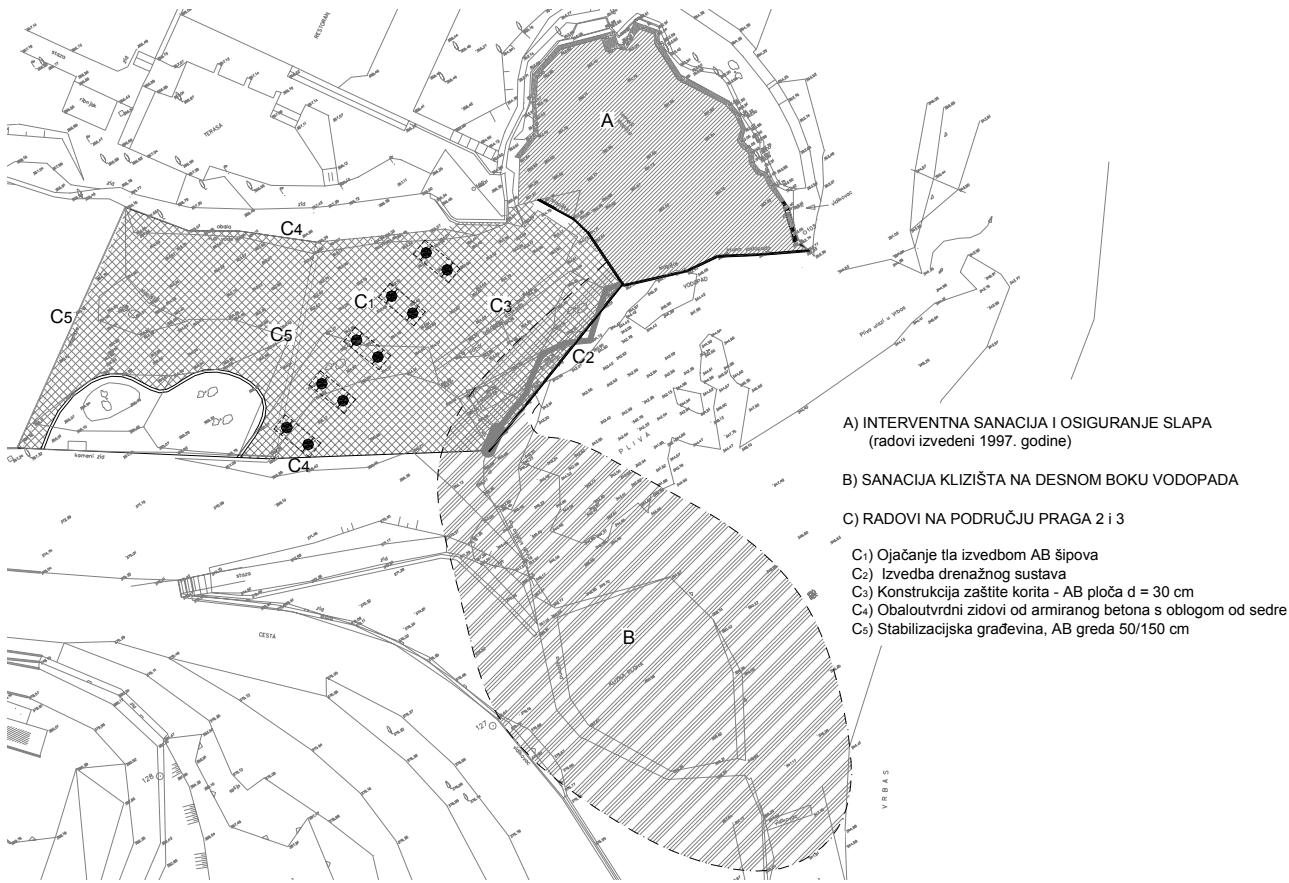
Slika 8. Dispozicija- prikaz tehničkog rješenja [2]

Armiranobetonska ploča preljevnih pragova 2 i 3 kontinuirano se nastavlja uzvodno od pragova (oko 30 m²) kao zaštita dna korita od daljne površinske erozije i prodora vode u sedreno tijelo vodopada. Geometrijski oblik konstrukcije prilagođen je hidrauličkim zahtjevima, prirodnom obliku dna korita (što manje iskopa i minimalno nasipavanja), statičkim uvjetima oslanjanja te estetskom zahtjevu da ni pri minimalnim količinama vode konstrukcija nije vidljiva.
