SANACIJA KAPELE SV. PETRA U GOTALOVCU

Sanacije

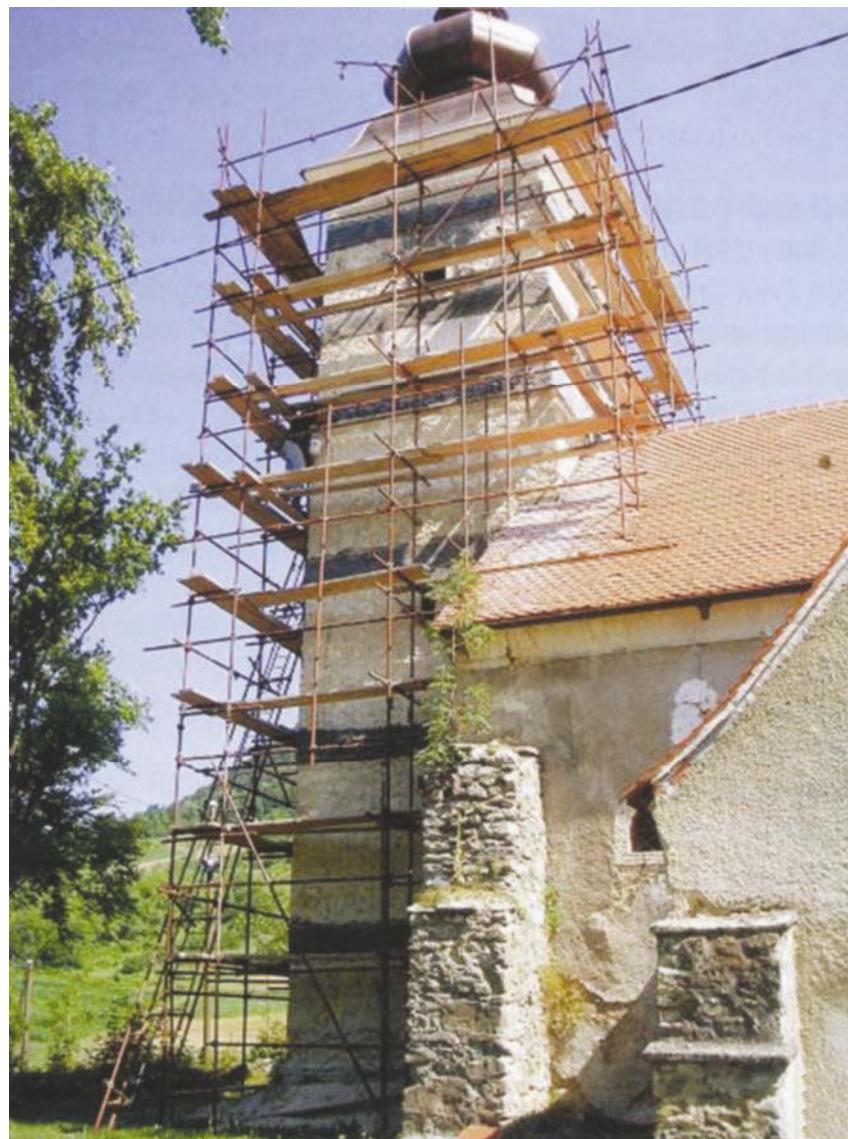
Zvonik kapele u skelama

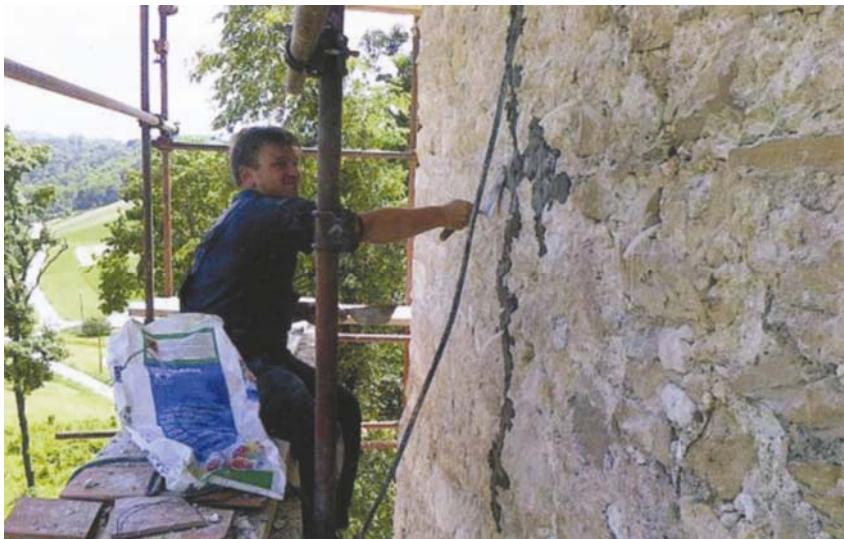
Zatvaranje sljubnica reparturnim mortom

Zbog djelovanja potresa u prošlom stoljeću dolazilo je do pojave pukotina po vertikali zvonika. Kako je vezivo tijekom proteklih 400 godina izgubilo svoja svojstva, trebalo ga je zamijeniti adekvatnim bescementnim materijalom. Prije samog injektiranja podloga je pripremljena zapunjavanjem svih većih kaverna i čela pukotine dvokomponentnim mortom koji svojim pučolanskim sastavom odgovara postojećem vezivu. Nakon zapunjavanja, svrdlom su izbušeni otvori širine 8 mm na svakih dvadesetak centimetara. Dužina bušenja ovisila je o strukturi samoga zida.

Injektiranje je izvedeno kompresorom pomoću kojeg se u prethodno izbušene otvore pumpala bescementna niskoviskozna masa (injekcijska je masa dobivena miješanjem s 35 posto vode). Otvori su naknadno zatvoreni dvokomponentnim cementnim mortom visoke duktilnosti.

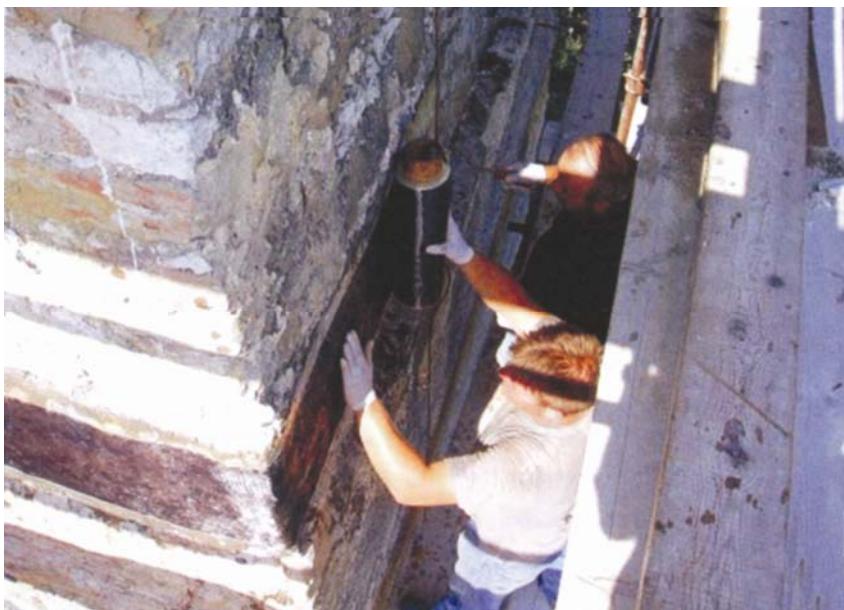
Lijepljenje tkanine od karbonskih vlakana

Cilj sanacije konstrukcije bio je povećanje kompaktnosti i duktilnosti zvonika. Za uporište su u ovom slučaju poslužili zidovi lađe koji su bili kompaktniji od zidova zvonika. Statički proračun za sva opterećenja pokazao je da potresnu nosivost treba povećati lijepljenjem tkanine od karbonskih vlakana na svakih 300 cm. Kako bi se osigurala dobra veza s podlogom, u širini tkanine nanesen je reparturni sloj morta u debljini od oko 1 cm. Proračun je pokazao da tkanina od kontinuiranih karbon-

skih vlakana koju karakterizira visoka čvrstoća i vrlo visok modul elastičnosti udovoljava zahtjevima jer će se stvoriti horizontalni serklaži bez velikih zahtjeva sidrenja po dužini. Lijepljenje tkanine izvedeno je suhim postupkom primjenom epoksidne smole koja je služila kao impregnacija tkanine. Veza s reparturnim mortom ostvarena je epoksidnim kitom i temeljnim epoksidnim premazom.
