## OBNOVA OŠTEĆENOOGA ŽELJEZNIČKOG MOSTA JAKUŠEVAC U ZAGREBU

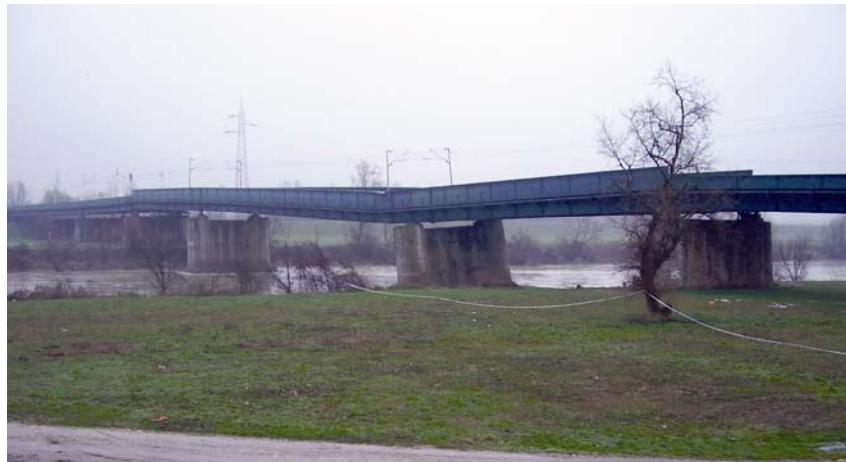
Željeznički most Jakuševac nakon havarije

je vodostaja došlo do popuštanja potpornoga južnog stupa u koritu i ulegnuća kolosijeka od 1,5 m. Most se inače nalazi na pruzi Sesvete – Velika Gorica (M 401) u km 10+689 (u nekim dokumentima km 9+872). Smjesta je prekinut sav promet, a zbog sigurnosti zaštićen je i prostor oko mosta. Potom je uslijedilo snimanje poprečnog profila korita Save i brzine protoka, geodetsko praćenje ponašanja stupa te privremeno ojačanje stupa S6 da bi se sprječilo njezino daljnje rušenje, ali i pokušaj sanacije dna rijeke nasipavanjem lomljenoga kamenja oko stupova. Nakon toga se pristupilo izradi sanijskog rješenja.

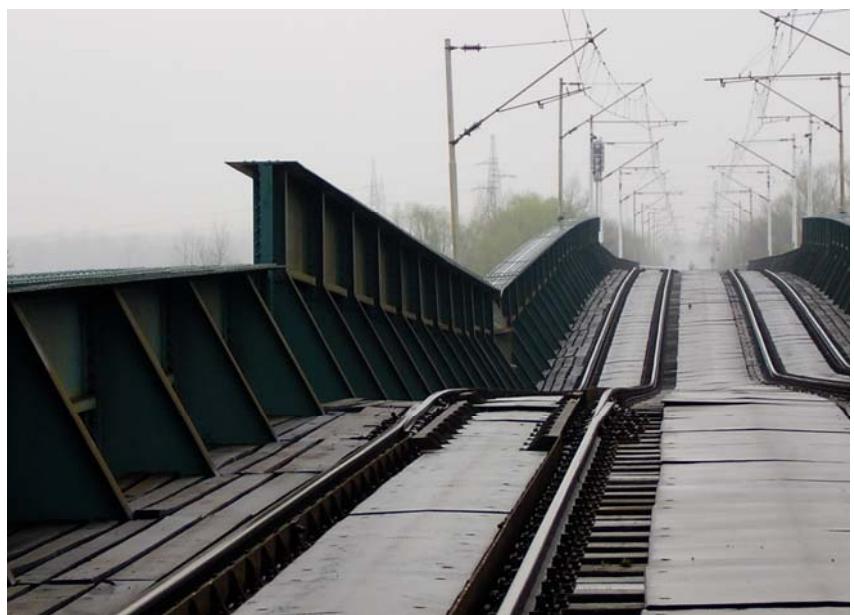
Oštećenja mosta i željezničkih pruga

Naime u četrdesetak godina od gradnje mosta dno se korita Save na mjestu mosta spustilo 5 do 6 m, a lokalno je produbljenje oko stupa iznosilo dodatnih 4 do 5 m, tako da je ukupno produbljenje na mjestu stupa bilo gotovo 10 m u odnosu na projektirano. Spuštanje je dna u gornjem dijelu riječnoga toka (Sava je na području Jakuševca na kraju gornjega toka) prirodna pojava, ali tu treba pribrojiti i ljudski utjecaj, ponajprije smanjeni nanos zbog gradnje uzvodnih brana i pragova, povećanja vučne sile (zbog regulacija i smanjivanja inundacija) te eksploracije šljunka uz rijeku.

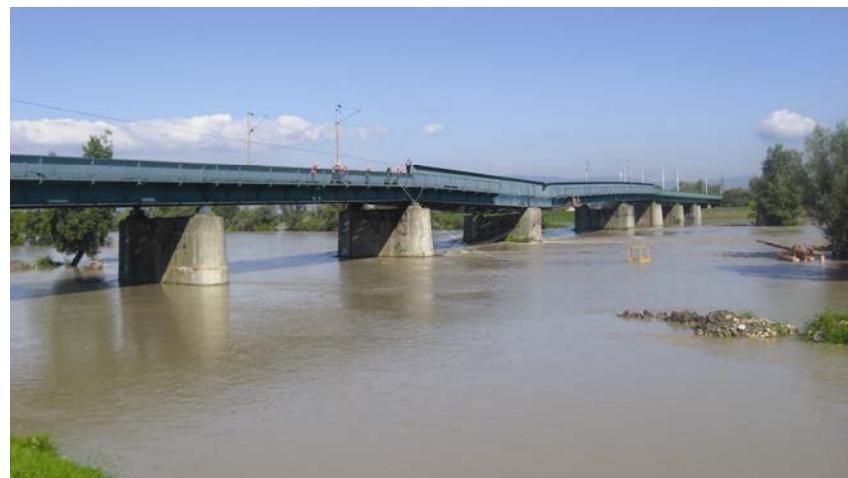
Oštećeni most za najvišega prošlogodišnjega vodostaja

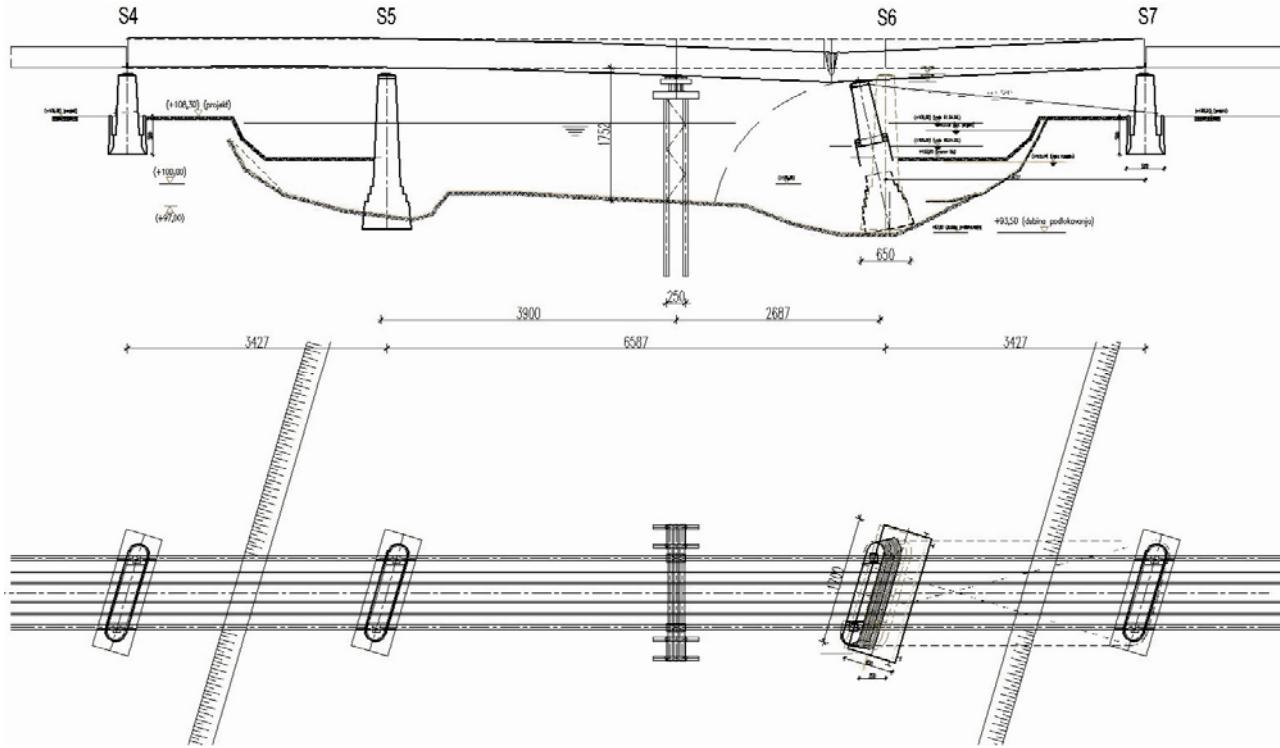
Uzdužni presjek i tlocrt mosta iz projekta sanacije

Rekonstrukcija i sanacija temelja stupa S6 uključuje izradu zagata od čeličnog žmurja oko postojećega nagnutog temelja, podvodno betoniranje između temelja i zagatne stijene, bušenje kroz novi beton, postojeći temelj i šljunak za potrebe mlaznog injektiranja i na kraju mlazano injektiranje stupnjaka u šljunku. Predviđena je bila i izvedba pomoćnog stupišta u sredini rijeke i izrada pomoćnog stupišta na proširenom temelju stupa S6, uklanjanje nagnutoga stupa i gradnja novoga te dobava i ugrednja novih ležaja na stupu D6. Predloženi su obnova, recentriranje i uređivanje ležajeva i kvadara na stupovima S4, S5 i S7 te zaštita stupova S5 i S6 oblaganjem krupnim kamenim blokovima. Planirana je i obnova obaju glavnih nosača i sekundarnih uzdužnih nosača u mjestima plastiifikacije, ali i obnova vjetrovnog

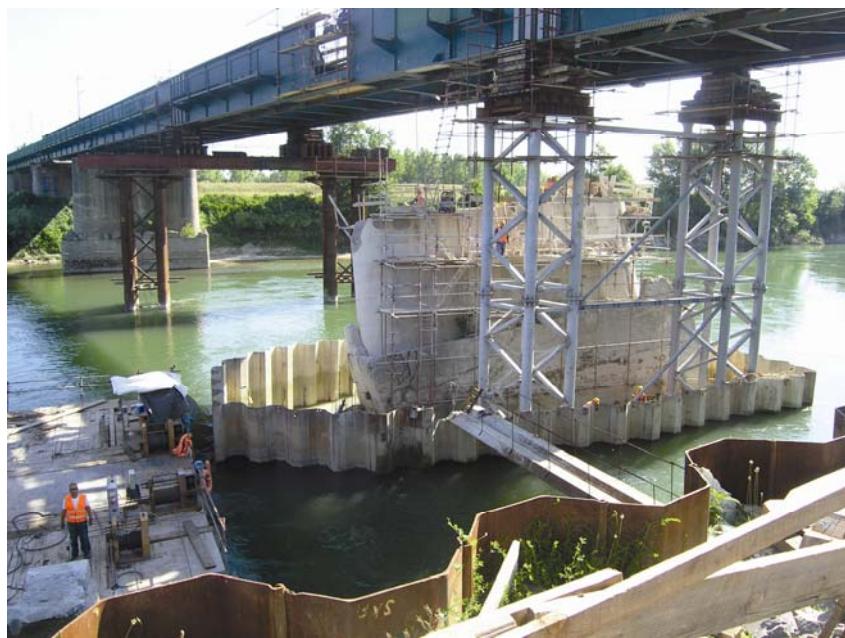
Radovi sanacije temelja i rušenja stupa S6

Za radove na sanaciji temelja i gradnji novoga stupa S6 bilo je potrebno prije toga na južnoj (desnoj) obali Save s pomoću žmurja urediti posebno pristanište za barže na koje su se ukrcavali strojevi i dizalice. Potom je, također žmurjem, ograđen prostor za novo temeljenje stupa, a nakon izgradnje zagatnog zida i injektiranja stupnjaka započelo je rušenje stupa. Nažalost projektanti nisu dopustili rušenje miniranjem da se ne bi oštetili novi temelji stupa, pa se betonski blokovi režu dijamantnim pilama i odlazu na obalu. Poslije će se vjerojatno drobiti i poslužiti kao nabačaj uz stupove u rijeci (S6 i S7). Najveći je problem ovoga gradilišta,

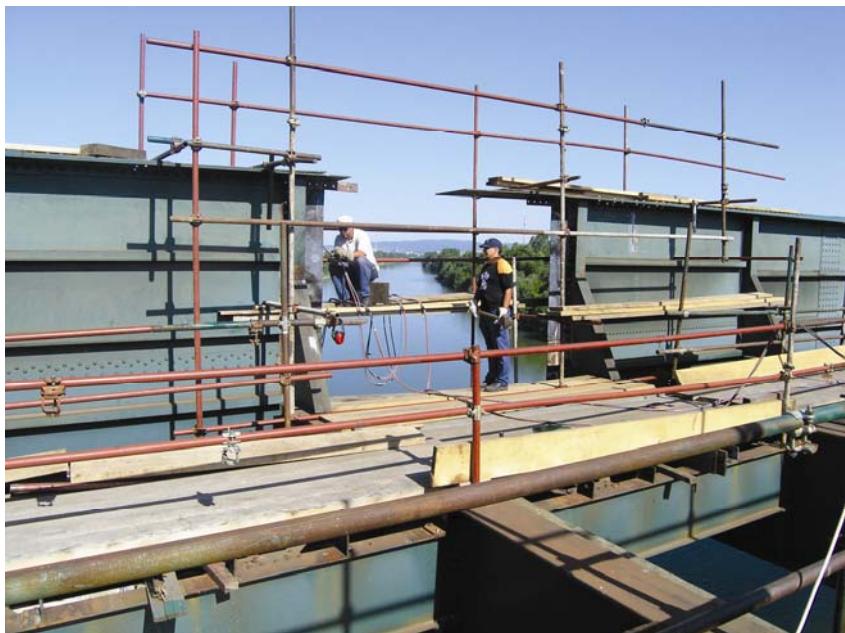
Sanacija čelične konstrukcije iznad stupa S6

Za našeg su posjeta radnici osim na stupu S6 radili na pjeskarenju dijela izrezane i sanirane konstrukcije iznad stupa S4. Tu su deformacije na dodiru dvaju konstrukcijskih sustava bile i najuočljivije, u svakom slučaju najviše izdignite. Te su deformacije dijelom nastale pri rotiranju i nagnjanju stupa S6, ali možda i pri natetu teretnog vlaka koji se na mostu zaustavio.

strukciju, praktički rade jedni drugima iznad glave. Radi se neprekidno u dvije smjene. Uz pomoć pomoćnih stupova i hidrauličnih strojeva u svibnju ove godine podignuta je i ispravljena čelična konstrukcija. Dijelovi koji su pretrpjeli plastične deformacije su izrezani, a radi se samo o manjim isječcima iznad stupova S6 i S4, gdje su zamijenjeni i dijelovi sekundarnih nosača te neki poprečni nosači. Dijelovi koji se spajaju zagrijavaju se i ispravljuju kovanjem, a dijelovi koji će zamijeniti oštećene izrađuju se u radionicama *Pružnih građevina* zajedno s rupama za za-

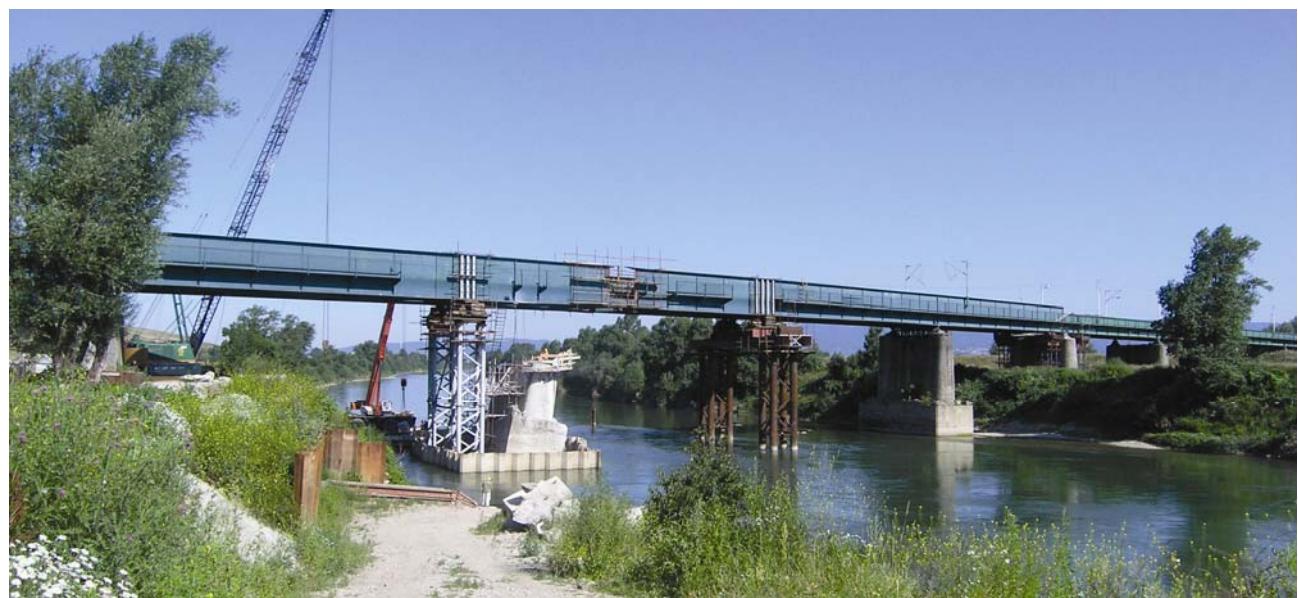
Izravnani željeznički most Jakuševac

Nakon izravnavanja konstrukcije nema nikakvih tragova deformacija, a mjerena dokazuju da nikakvih problema nema s nosivošću čelične konstrukcije. Ipak sve će se to moći sa sigurnošću potvrditi nakon skidanja pomoćnih stupova i probnog opterećenja,
