# Procjena ponašanja tornjeva sa satom nadograđenih na povijesnim građevinama

Stručni rad

## Behavioural assessment of clock towers subsequently added to historic structures

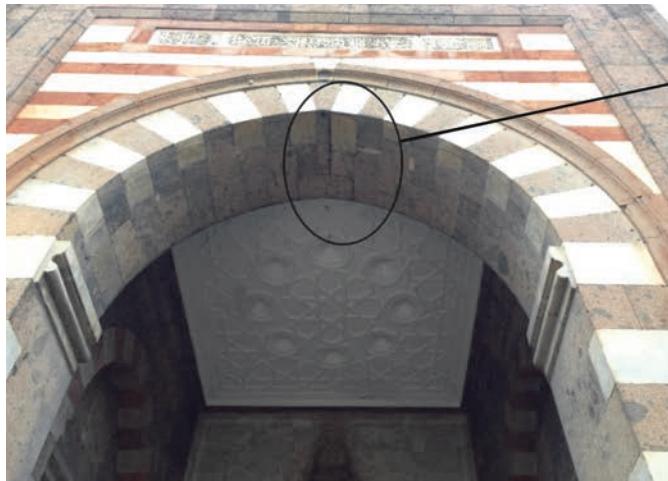
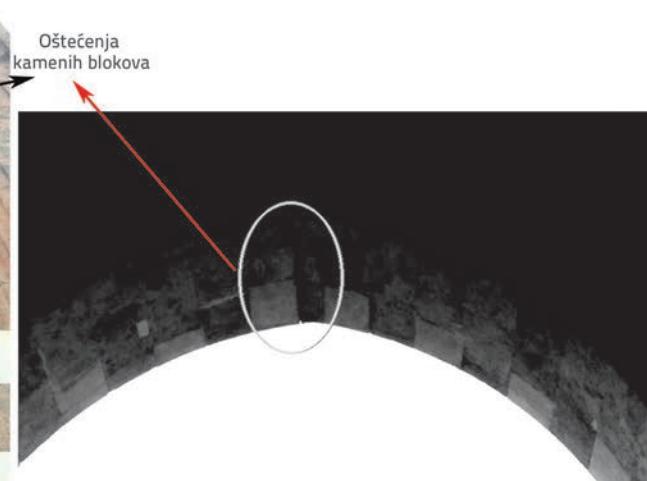
Uočena oštećenja uglavnom su koncentrirana na tjemenu luka (slika 3.). Na tornju u Merzifonu uočene su manje i veće pukotine na gornjim dijelovima bočnih pročelja, dok su pukotine kod tornja u Gümüşhacıköy uočene na vanjskim površinama zidova. Te su pukotine interpretirane kao vidljivi znakovi deformacija postojeće konstrukcije (slika 4.). Dodatno, na tornju u Gümüşhacıköy uočena su razna oštećenja poput ljuštenja, kalanja, bubreženja, vlaženja i mrlja.

Slika 3. Oštećenja na tjemenu luka - toranj sa satom u Merzifonu

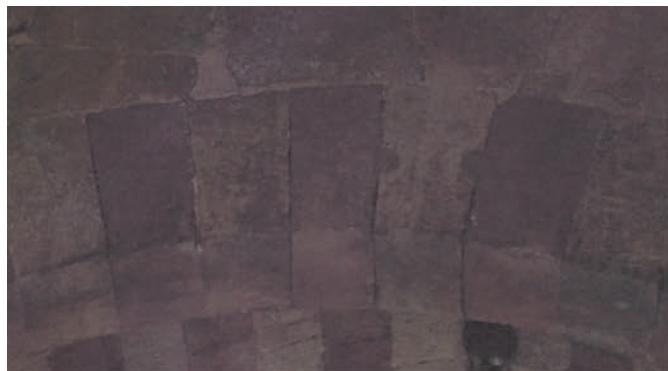
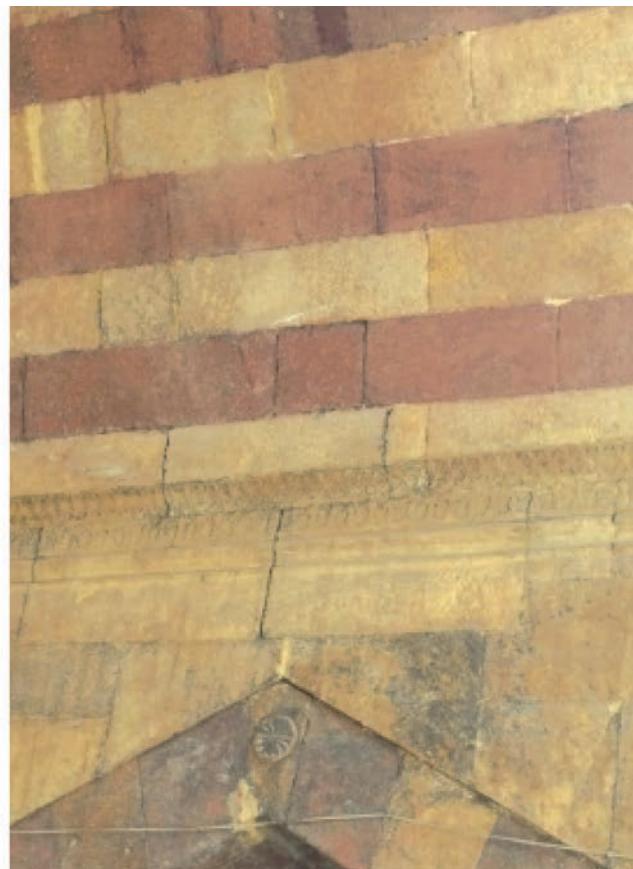
Slika 4. Prikaz manjih i većih pukotina na tornju u provinciji Gümüşhacıköy

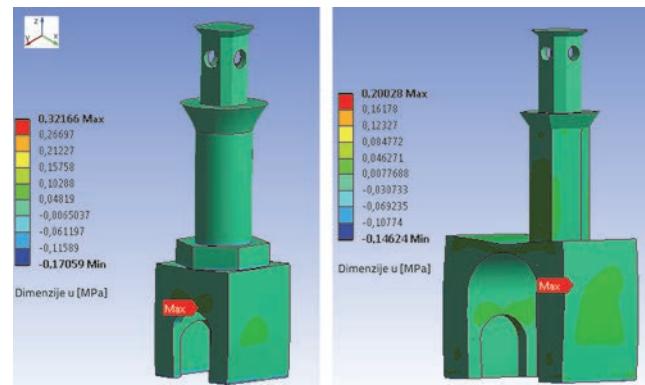
Najprije je provedena statička analiza na numeričkim modelima kako bi se odredilo ponašanje konstrukcija pod utjecajem vlastite težine, a rezultati su prikazani na slikama 7. do 9. Utvrđena su maksimalna glavna naprezanja, koja za toranj u Merzifonu iznose 0,32 MPa i 0,20 MPa za toranj u Gümüşhacıköyü. Vlačna naprezanja se pojavljuju na tjemenima lukova na ulazu te na petama lukova bočnih pročelja (slika 7.). Maksimalna tlačna naprezanja iznose 0,92 MPa za prvi toranj te 0,65 MPa za drugi toranj. Tlačna naprezanja koncentrirana su u presjecima pri temeljima (slika 8.). Nadalje, maksimalni vertikalni pomaci pojavili su se na vrhovima tornjeva, a iznose 0,40 mm za prvi toranj, odnosno 0,18 mm za drugi toranj (slika 9.).

Slika 7. Maksimalna glavna naprezanja

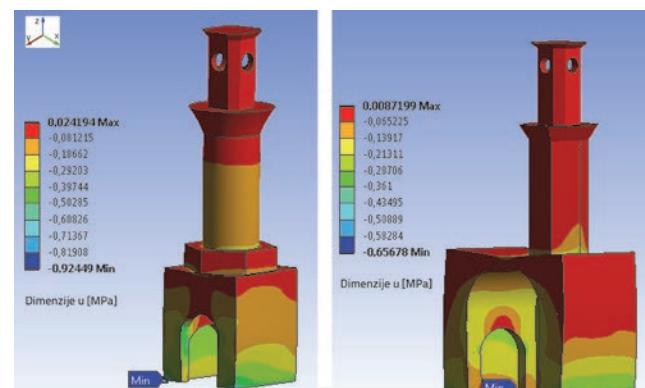
Slika 8. Minimalna glavna naprezanja

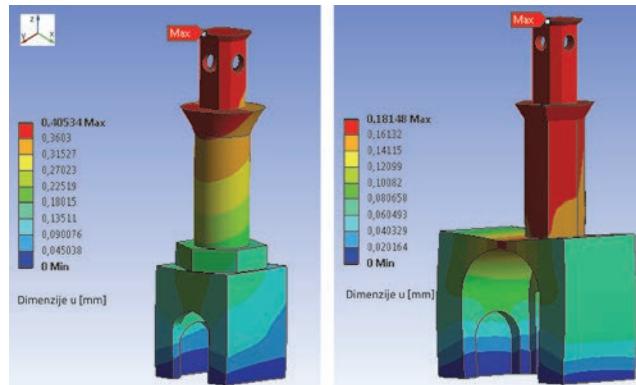
Slika 9. Maksimalni vertikalni pomak

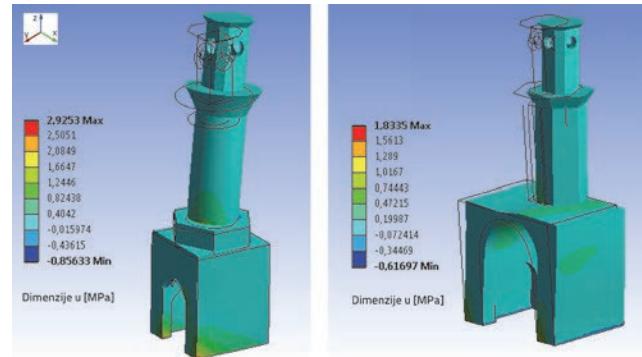
Slika 13. Maksimalna glavna naprezanja tijekom potresa Kocaeli

Rezultati dinamičke analize pokazuju da će najveća naprezanja tijekom potresa biti koncentrirana na spoju dna tornja i ulaznih

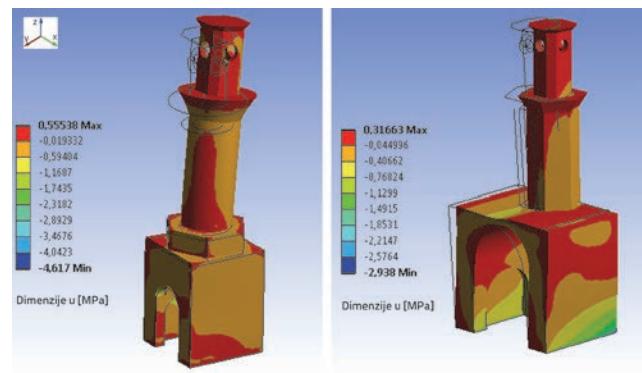
Slika 14. Minimalna glavna naprezanja tijekom potresa Kocaeli

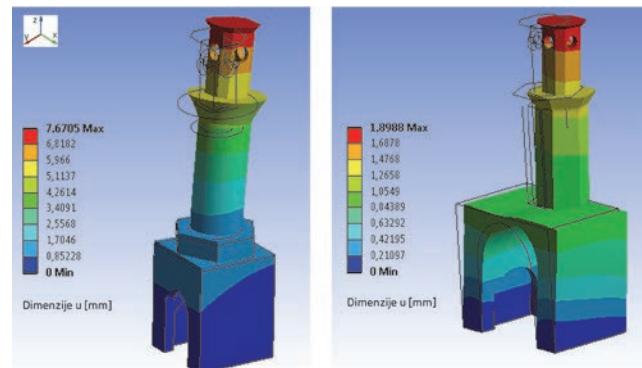
Slika 15. Maksimalni bočni pomaci tijekom potresa Kocaeli

vratu, te da se toranj koji je mnogo viši od građevine na kojoj je izgrađen, uslijed prevelikih pomaka, može srušiti. Nadalje, usporedni rezultati pokazuju da je Gümüşhacıköy toranj, koji je napravljen od drva, manje utjecao na donju (prvotnu) građevinu. Stoga, ako je izgradnja takvih tipova konstrukcija na postojećim građevinama nužna, trebalo bi primjenjivati materijale manje mase. Rezultati analize pokazuju da će se vlačna naprezanja u osloncima pri potresnom opterećenju povećavati, te da će nove seizmičke aktivnosti nepovoljno djelovati na oslonce. Bez obzira na njihovu namjenu, konstrukcije koje se grade na postojećim građevinama mogu uzrokovati ozbiljna oštećenja građevina na kojima se nalaze.
