Sanacija konstrukcije mosta Careva Čuprija u Sarajevu

Professional paper

Structural repair of Careva Čuprija Bridge in Sarajevo

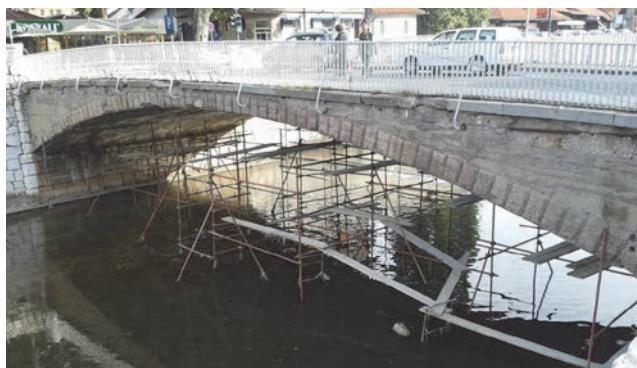
Slika 5. Careva Ćuprija sa skelom u periodu istražnih ispitivanja 2015. godine [5]

Slika 5. prikazuje Carevu Ćupriju kako je izgledala sa skelom u periodu istražnih radova 2015. godine. Sa slike se može vidjeti da je došlo do određenih promjena na mostu vezano za pješačku ogradu te je uklonjena rasvjeta na mostu.

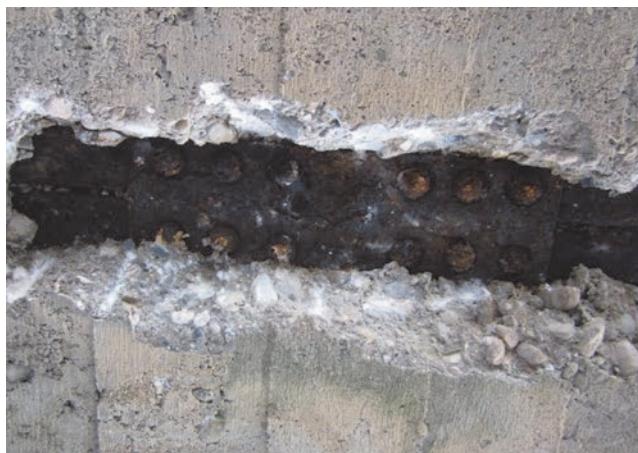
Kruta armatura je postavljena duž cijelog raspona mosta (slika 6.) i nastavljena je na četiri mesta. Slika 8. pokazuje nastavljanje krute armature. Nastavljanje krute armature izvedeno je preko čelične pločice debljine otprilike 6 mm, sa setom od po šest zakovica na svakoj strani. Dimenzije čelične pločice su 46x13 cm, debljine otprilike 6 mm. Zakovice se nalaze na međusobnom razmaku od 6 cm. Unutrašnji razmak između seta zakovica iznosi 13,5 cm, dok od ruba čelične pločice do prve (zadnje) zakovice iznosi 4,5 cm. Očigledna je korozija i ljuštenje čelika na čeličnim pločama nastavaka krute armature.

Slika 8. Nastavak krute armature

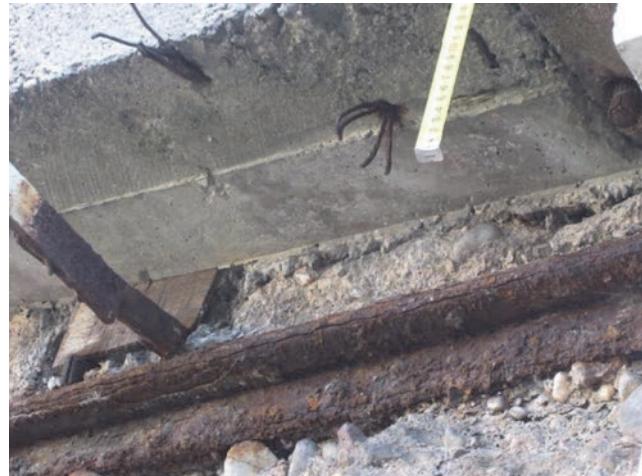
Ekstrados mosta je urađen u betonu s krutom armaturom koja je postavljena na krajevima, bočnim stranama (slika 9.). Tek nakon uklanjanja gornjih slojeva konstrukcije mosta moći će se vidjeti je li ta armatura postavljena cijelom širinom mosta kao što je to slučaj kod intradosa, ili se samo nalazi na bočnim stranama. Slika 9. prikazuje znatnu koroziju gornje krute armature. Ta je armatura nezaštićena te je direktno izložena atmosferskim utjecajima i vidljivo je znatno "bubrenje", povećavanje volumena armature, što upućuje na to da je armatura zahvaćena znatnim

stupnjem korozije. Dobro je poznato da su dijelovi konstrukcije s istočne strane izloženi znatnijem udaru kiše s vjetrom te da brže dolazi do njihove degradacije i razaranja.

Slika 9. Korozija gornje krute armature - istočna fasada - uzvodna strana.

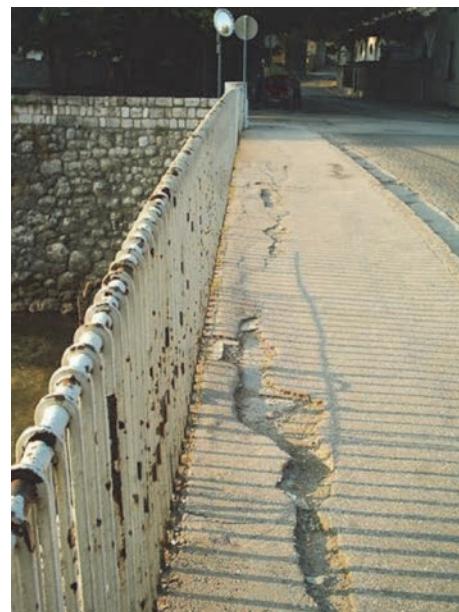
Ograda mosta se nalazi u jako lošem stanju (slika 10.); korozijom je obuhvaćena cijela konstrukcija čelične ograde. Također, uočeno je odvajanje betona na bočnom dijelu konstrukcije mosta (istočna fasada-uzvodna strana mosta i zapadna fasada-nizvodna strana mosta) na mjestu veze s čeličnim "S" nosačima te njihova korozija (slika 11.).

Slika 10. Korozija čelične ograde i oštećenje pješačke staze

Slika 10. prikazuje degradaciju i nedostatak asfaltnog zastora na pješačkoj stazi. Oštećenja na pješačkim stazama i ogradama nastala su od procesa smrzavanja i odmrzavanja. Kad jednom dođe do prodora vode u kapilarni sustav i do njenog smrzavanja,

pore i šupljine bivaju proširene djelovanjem hidrostatičkog tlaka koji nastaje zbog povećanja volumena smrznute vode. Ovaj tlak lagano – tijekom brojnih ponavljanja ciklusa – proširuje pore i kapilare. Vidljivo je i oštećenje od smrzavanja i odmrzavanja u obliku pucanja i ljuštenja betona, što je posljedica u velikoj mjeri progresivnog ekspandiranja cementnog kamena. Učinak smrzavanja i odmrzavanja bitno je pojačan zbog soli za odmrzavanje tijekom održavanja cesta, što je dovelo do maksimalnog ljuštenja betonske površine. Pucanje i odvajanje betona na kraju je dovelo do izlaganja armature djelovanju korozije zbog prodora klorida i vlage.

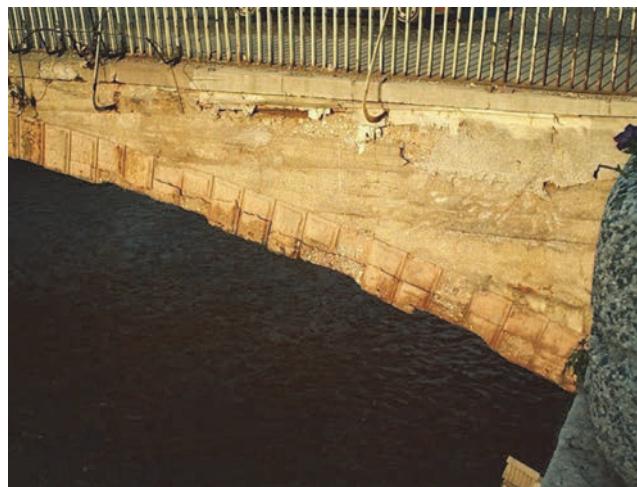
Na istočnoj fasadi jasno se vidi horizontalna pukotina koja se prostire cijelom dužinom obloge od pješčara (slika 11.). Ta kamenih obloga na istočnoj fasadi je, uslijed udara kiše s vjetrom, jače oštećena u odnosu na zapadnu fasadu, gdje su također vidljiva oštećenja ali manja.

Slika 11. Odvajanje dekorativnih elemenata, horizontalne pukotine u betonu na luku i korozija nosača ograde-istočna fasada-uzvodna strana

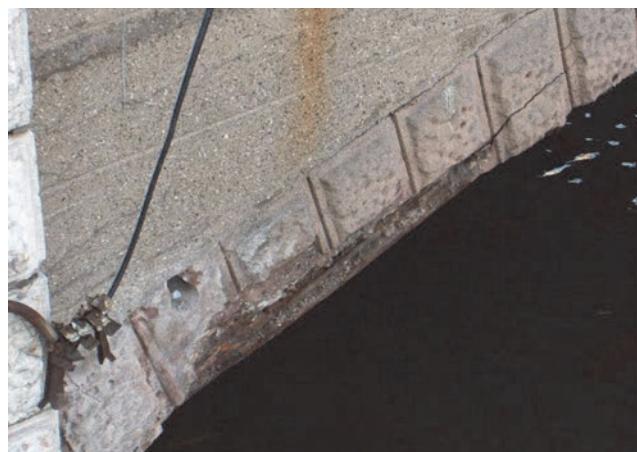
Slika 12. pokazuje znatnu horizontalnu pukotinu koja se prostire gotovo cijelom dužinom luka na bočnoj strani.

Slika 12. Horizontalne pukotine na zidovima: istočna fasada - uzvodna strana

Ta pukotina nije zahvatila samo dekorativni element nego se prostire i kroz nosivu betonsku konstrukciju svoda mosta, što je i očekivano s obzirom na znatnu koroziju krute armature intradosa. Također, vidljivo je postojanje i vertikalnih pukotina na bočnim zidovima konstrukcije svoda. Pukotine općenito povećavaju poroznost betona i omogućuju vodi, solima topivim u vodi i kemikalijama da prođu unutar betona te tako ubrzavaju njegovu destrukciju i otvaraju put daljnjoj koroziji krute armature. Slika 13. prikazuje znatnu koroziju donje krute armature uz rub lučne konstrukcije, kao i nedostatak betonskog dijela, te nepostojanje zaštitnog sloja betona. Kao što je poznato, beton zahvaljujući svom alkalnom karakteru, štiti čeličnu armaturu od korozije. Visoka pH vrijednost utječe na stvaranje tankog zaštitnog sloja stabilnih oksida na površini čelika, sprečavajući tako daljnji razvoj hrđe. Kada je taj zaštitni sloj stabilnih feroksida narušen djelovanjem kiselog okruženja, javlja se fenomen depasivizacije, odnosno započinje korozija čelika. Uočljivo je povećanje volumena armature uslijed korozije, što rezultira stvaranjem unutrašnjih naprezanja, te pucanjem i ljuštenjem betona. Vidljive su uzdužne pukotine na korodiranoj "krutoj armaturi". Dijelovi krute armature koji su posve "ogoljeni", izloženi su aktivnom djelovanju atmosferičnog dijela i ugrožena nosivost ovih elemenata. Takvo stanje stvara uvjete za proširenje korozije na pasivirani dio krute armature.

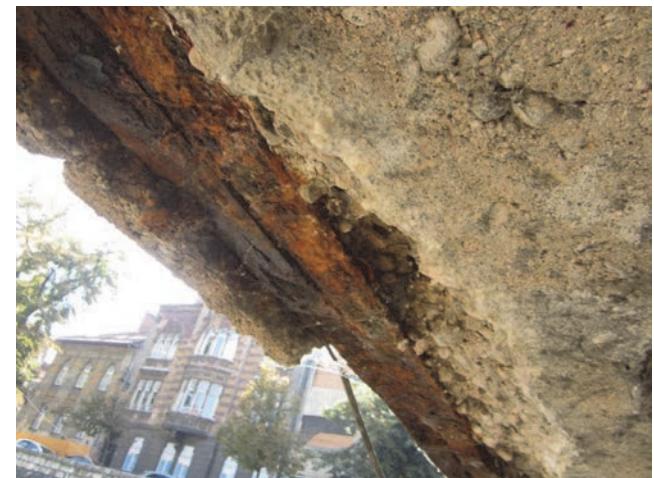
Slika 13. Korozija krute armature luka s donje strane: istočna fasada - uzvodna strana

Ovdje se radi o općoj koroziji koja je zahvatila čitavu izloženu površinu metala, ali i o potpovršinskoj ili slojevitoj koroziji. Najraširenija je na čeličnim dijelovima koji su bili u dodiru s vodom i kiselinama.

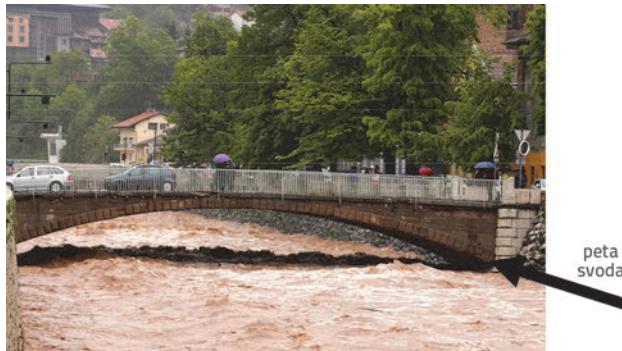
Treba uzeti u obzir da je tijekom poplave u svibnju 2014. vodostaj rijeke Miljacke bio najveći u posljednjih deset godina, iznosio je 244 cm i razina vode došla je do razine pete svoda (slika 14.), te su dijelovi konstrukcije bili izloženi direktnom djelovanju vode. Slično, premda manjih razmjera dogodilo se i 31. listopada 2007. S obzirom na dosadašnje pokazatelje bujičnog karaktera rijeke Miljacke, opravdano se postavlja pitanje sigurnosti mosta od

Slika 14. Poplava u svibnju 2014. godine

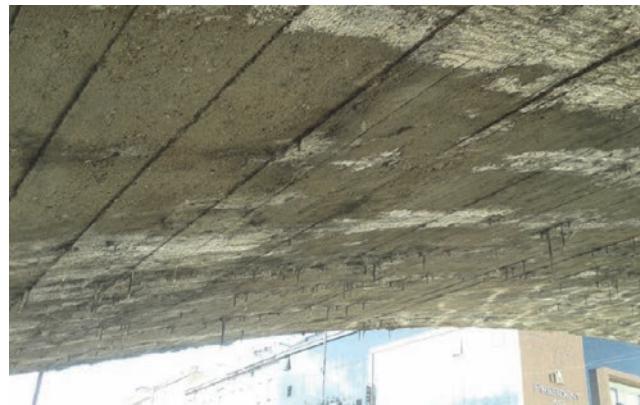
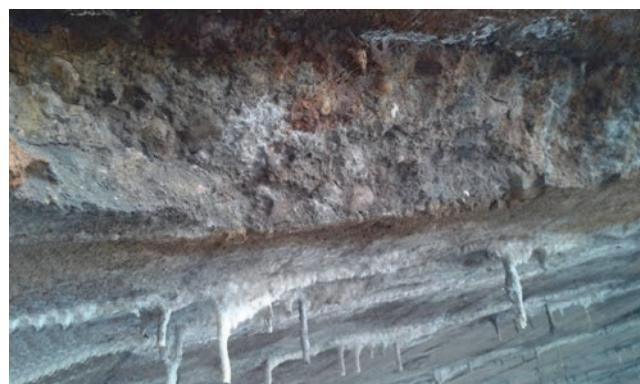
Slike 15. i 16. pokazuju karbonizaciju betona koja se pojavljuje kad ugljični dioksid iz zraka prodre u beton i reagira s hidroksidima, kao što je kalcijev hidroksid, formirajući karbonate. U reakciji s kalcijevim hidroksidom formira se kalcijev karbonat. Ovaj proces smanjuje pH vrijednost otopine u porama ispod 11,8, a na toj razini pasivizirajući film oksida željeza na čeliku postaje nestabilan, što dovodi do depasivacije odnosno procesa korozije. Karbonizacija u velikoj mjeri zavisi od relativne vlažnosti zraka. Do najvećeg stupnja karbonizacije dolazi kada se relativna vlažnost održava u opsegu između 50 % i 75 %. Isto kao i klorni ioni, karbonizacija uništava pasivizirajući film na armaturi, ali nema utjecaja na brzinu korodiranja.

Voda s kolnika prodrla je kroz nasip do betonske konstrukcije svoda i uzrokovala koroziju izlučivanja (koroziju mekih voda). Poznato je da filtrirajuća voda na svom putu rastvara kalcijev hidroksid (izvod hidratacije portlandskog cementa) koji se taloži na površini betona gdje stupa u reakciju sa CO_2 (ugličnim dioksidom) sadržanim u atmosferi formirajući relativno čvrste, tvrde, dobro prionule, svijetle prevlake kalcijevog karbonata (CaCO_3) kao mlazove usmjerene prema dolje. Tijekom vremena se šire i postaju deblje narušavajući izgled površine te poprimajući stalaktitski ili stalagmitski oblik. Očito je njihovo formiranje duž cijele donje površine mosta (intradosa) na mjestima prostiranja krute armature. Stalaktiti su dužine oko 20 cm i promjera oko pola centimetra.

Slika 15. Karbonizacija intradosa i formiranje stalaktita

Slika 16. Karbonizacija intradosa i formiranje stalaktita

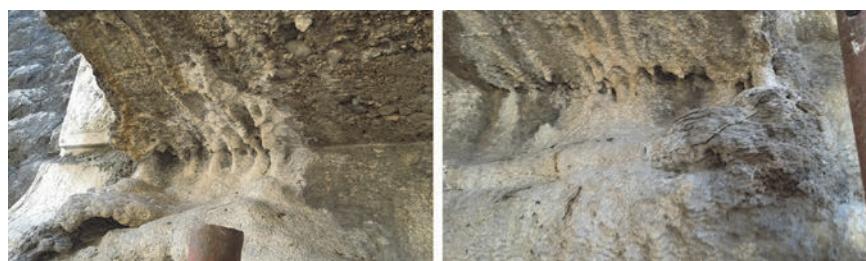
Slike 17. i 18. pokazuju formiranje naslaga na upornjaku debljine čak do 20 cm, koja se ljušti i odvaja od kamenih blokova postavljenih oko upornjaka mostovske konstrukcije. Slika 19. također jasno prikazuje znatnu koroziju krute armature u blizini lijevog upornjaka s nizvodne strane, koja prodire kroz naslage nastale kao posljedica korozije izlučivanja. Usljed karbonizacije dolazi do smanjenja alkalnosti betona.

Slika 17. Naslage na lijevom upornjaku - istočna strana

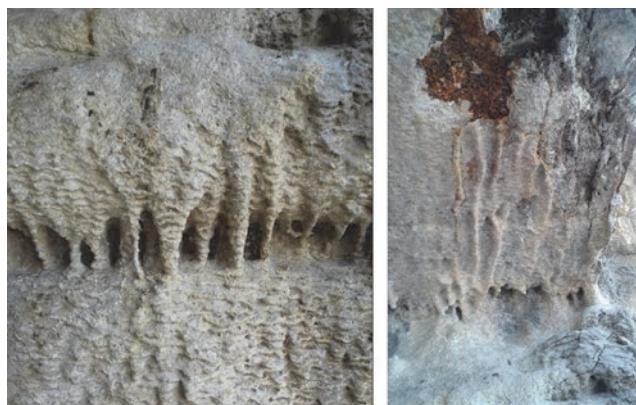
Slika 18. Naslage na desnom upornjaku - istočna strana

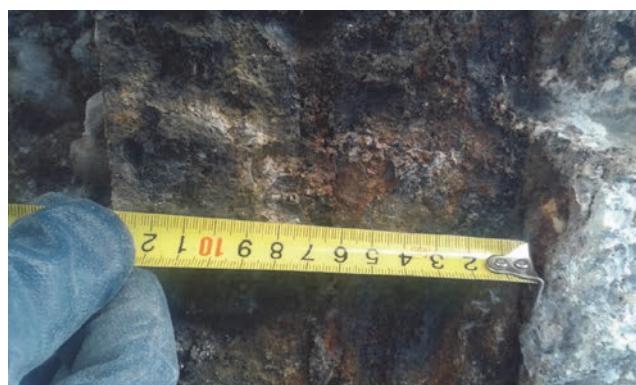
Slika 19. pokazuje krutu armaturu koja se nalazi na strani intradosa. Kruta armatura se sastoji od dva L - profila 60x60x4 mm koja su međusobno odvojena slojem betona od 1 cm, pa ukupna širina krute armature s betonom iznosi 13 cm. Uklanjanjem zaštitnog sloja betona (5 cm) uočena je jača korozija armature (slika 20.). Vidljivo je ljuštenje čelika. Stupanj korozije armature varira ovisno o položaju krute armature i postojanju odnosno nepostojanju zaštitnog sloja betona. Općenito, može se reći da se radi o visokom stupnju korozije krute armature.

Slika 19. Kruta armatura

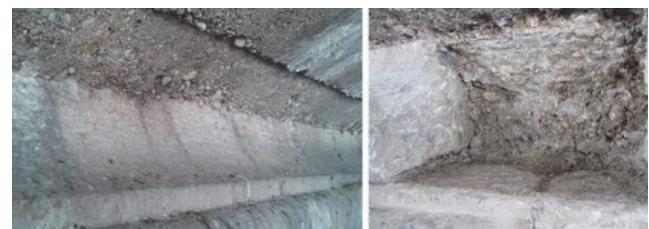
Uklanjanjem kamenih blokova (slika 21.) kod lijevog upornjaka uočeno je da kameni blokovi služe isključivo kao obloga.

Slika 21. Kameni blokovi upornjaka na lijevoj strani obale Miljacke: prije (lijevo) i nakon (desno) uklanjanja

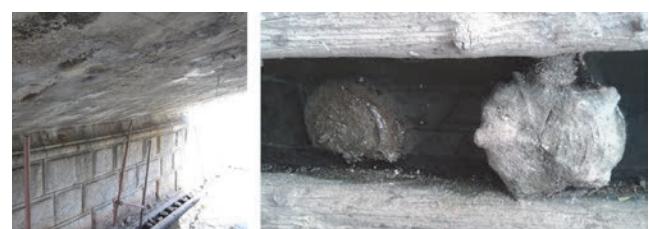
Jedan dio obale Miljacke zaštićen je drvenim gredama i pilotima koji se nalaze između dvije grede (slika 22.). Drveni piloti su promjenjivog promjera od 10 do 30 cm na međusobnim razmacima od 50 do 80 cm. Za vrijeme istražnih ispitivanja, koja su provedena tijekom sušnog perioda (kolovoz 2015.) uočeno je da drveni piloti nisu bili potpuno prekriveni vodom, nego su se nalazili izvan vodene površine 5 do 8 cm.

Slika 22. Drveni piloti i grede koje se protežu obalom Miljacke

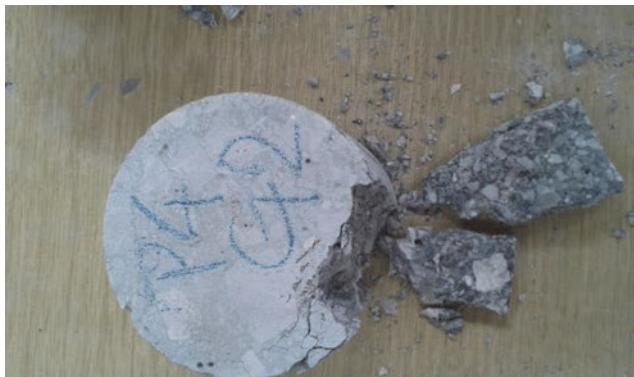
Izgled svih uzoraka izvađenih iz konstrukcije prikazan je na slici 27. Analizom uzorka P4 uočeno je da se radi o drugoj vrsti betona (slika 28.), suvremenoj dobroj strukturi tvornički spravljenog betona s dolomitnim agregatom, koji najvjerojatnije potječe iz poslijeratnih dekada prošlog ili ovog stoljeća. Ovi podaci se ne mogu uzeti u

obzir prilikom proračuna sadašnje marke betona konstrukcije svoda mosta jer predstavljaju "novi" beton koji je sigurno korišten prilikom sanacije mosta prije nekih 10 do 15 godina. Ovdje se radi o betonu koji je po svojoj strukturi posve različit od ostalih uzoraka, gdje se jasno vidi da je korišten riječni agregat i druga vrsta cementa.

Slika 28. Izgled uzorka izvađenih iz pješačke staze (P4)

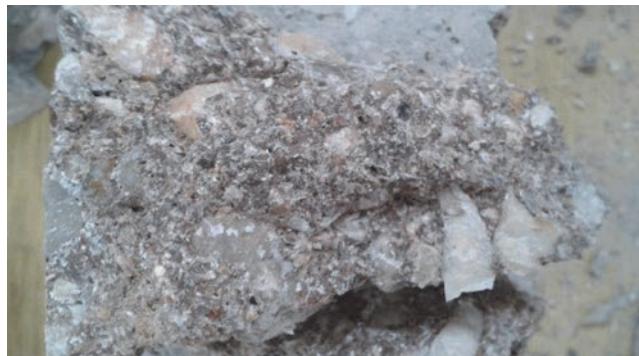
Za koncentriranost filtracije vode kroz beton, tj. za neravnomjernu filtraciju, značajno je to što je broj filtracijskih kanala najveći u početku filtracijskog puta, uz površinu betona koja je pod pritiskom. Nastaje začepljenje prolaza filtracije uslijed hidrolitičkog raspadanja komponenata cementnog kamena i uslijed bubrenja koloidnih spojeva (uglavnom kalcijevog hidrosilikata). Do jakog usporavanja procesa izlučivanja nastupa samo ako se sloj koji je osiromašen vapnom i oslabljen izlučivanjem, a koji se taloži na površini betona, ne raspade uslijed mehaničkog ili hidrauličnog utjecaja (slika 30.). Na svim uzorcima (slika 31.) vidljiva je znatna korozija betona.

Slika 31. Procjeđivanje kroz beton
