Sanacije Krčkog mosta

Stručni rad

Professional paper

Repair of Krk Bridge

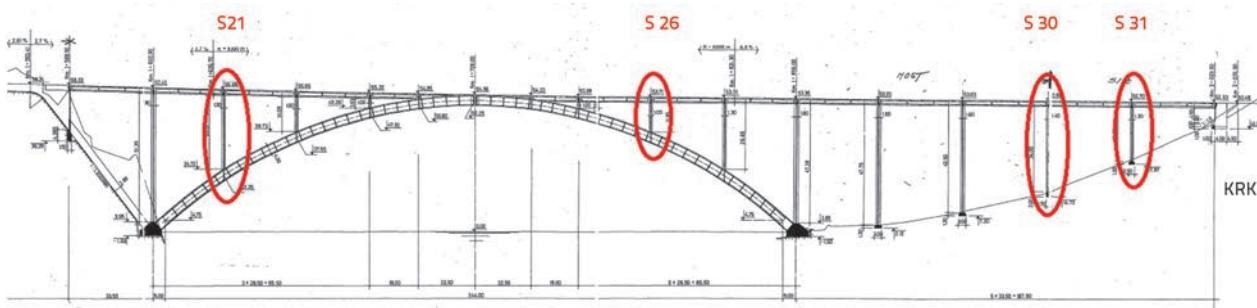
Slika 5. Prikaz najoštećenijih stupova na dispoziciji malog luka

Drugi detaljni pregled mosta obavio je *Hrvatski institut za mostove i konstrukcije* godine 1993. Pregledani su segmenti i elementi koji su sanirani u periodu između dva pregleda, a posebno se usmjerilo na one dijelove koji su izloženi agresivnom maritimnom utjecaju. Na osnovi niza nerazornih ispitivanja odlučeno je da je sanacija najštećenijih dijelova, stupovi malog luka redom S21, S31, S26 i S30 (slika 5.), nužna već iduće godine, prema [4].

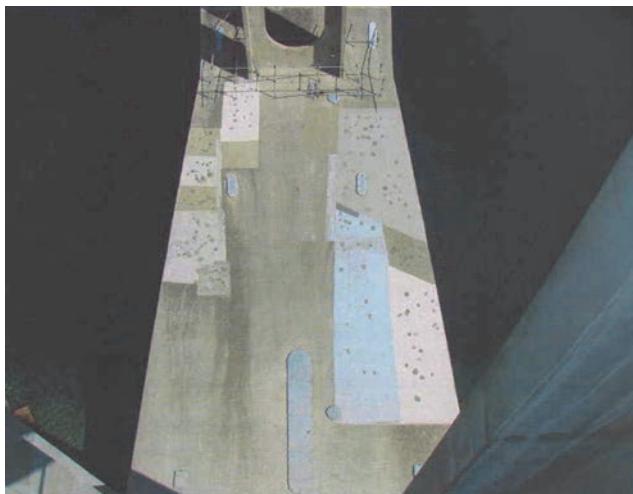
Slika 6. Pokusne površine [2]

šest stručnjaka u svrhu razrade strategije sanacije i zaštite armiranobetonske konstrukcije. Odabran je sustav zaštite koji se nanosi u tri faze: mlazni mort sa suhim postupkom nanošenja, premaz za impregnaciju i izravnjanje te završni polimerni premaz u dva sloja. Radovi na stupu S28 započeli su krajem 1998. i trajali su dvije godine. Projektant i investitor nisu bili zadovoljni izvedenim radovima, ne samo zbog odgovarajuće prionjivosti i tlačne čvrstoće, nego i zbog pocinčanih vodilica koje je izvođač samoinicijativno uveo te time ugrozio sanaciju. Radovi su izvedeni i na stupovima S29, S30 i S31 [2].

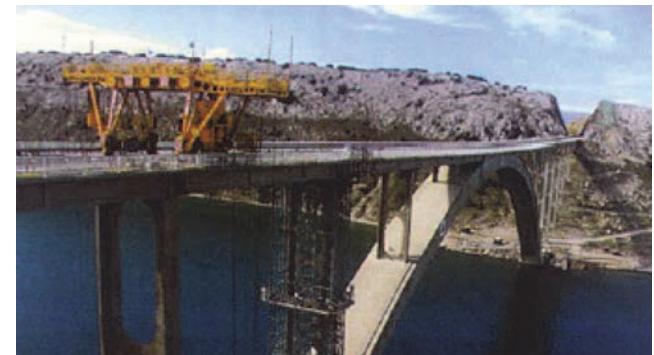
Slika 7. Rasteretna skela na stupu S 26 [4]

Sanacija ostalih oštećenih stupova, S21 i S27, ugovorena je već sredinom 2001., a poseban izazov predstavljala je sanacija stupa S21 zbog rekonstrukcije naglavne grede na vrhu stupa i ugradnje neoprenskih ležajeva. Za tu svrhu projektirana je posebna skela koja je preuzeila opterećenje stupa za vrijeme sanacije (slika 7.). Sam zahvat sanacije bio je vrlo zahtjevan ne samo zbog rasteretne skele čije je projektiranje trajalo gotovo

godinu dana, nego i zbog lokacije. Prilikom sanacije stupa S27 korišten je mikroarmirani beton s dodatkom čeličnih vlakana, mikrosilike, superplastifikatora i cementa s dodatkom zgure [4].

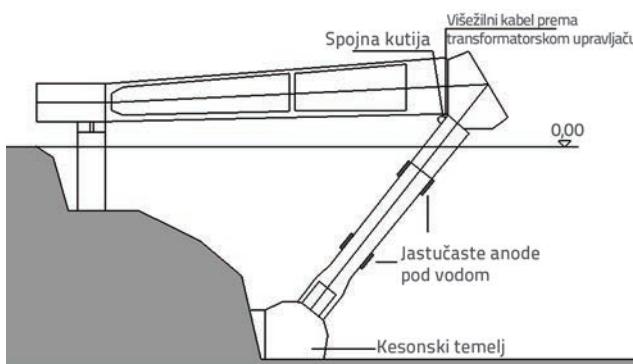
Slika 8. Skica projektirane katodne zaštite kosnika temelja velikog luka [2]

Nakon niza neuspješnih pokušaja traženja najpovoljnijeg sustava katodne zaštite konstrukcije mosta, prihvaćeno je rješenje jedne francuske tvrtke koje se sastojalo od površinske

anodne zaštite za dijelove kosnika iznad vode, a za dijelove u moru od povezanih diskanođnih sustava s po 12 titanskih anoda aktiviranih slojem abrazivno otporne elektrovodljive keramike (slika 8.) [2].

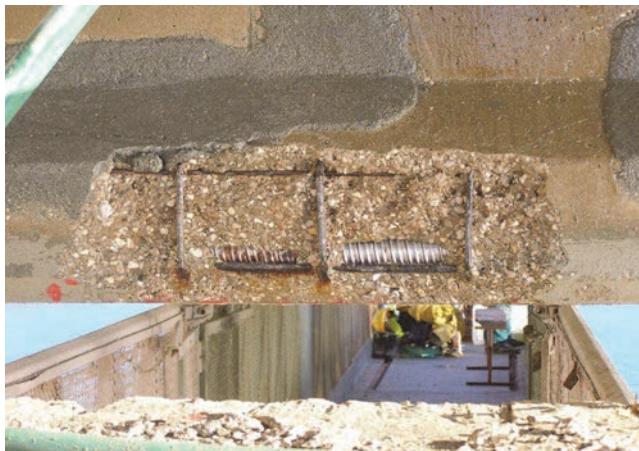
Slika 9. Donja pojasnica glavnog nosača raspona U4-S20 nakon uklanjanja lošeg betona [14]

- hidrodemoliranje oštećenog betona do zdrave podloge (slike 9., 10. i 13.)
- hidrodinamičko pranje svih površina podgleda i saturiranje površine betona penetracijskim inhibitorom korozije
- ugradnja sanacijskog morta na mjestima uklonjenog betona (slika 14.)
- hidrodinamičko pranje površine kao priprema za nanošenje premaza
- nanošenje dva sloja premaza (najmanje 2 mm suhe debljine)
- nanošenje dva sloja završne boje (najmanje 0,7 mm suhe debljine) (slike 15. i 16.)

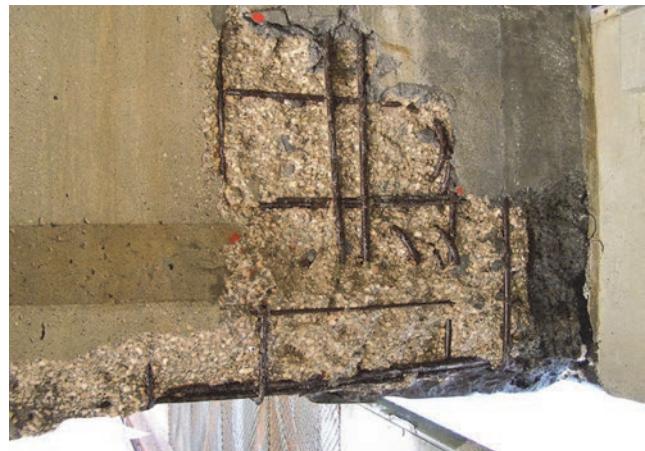
Slika 10. Bočna strana glavnog nosača raspona S20-S21 kod stupu S21 nakon uklanjanja lošeg betona [14]

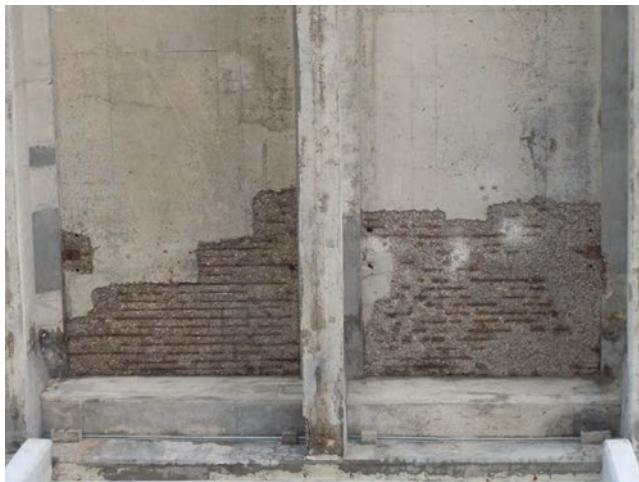
Slika 11. Podgled kolničke konstrukcije u rasponu S31-S30 uz stup S31, mjesto vlaženja uslijed procurivanja na mjestu dilatacije nakon hidrodemoliranja oštećenog betona [14]

stupove S31, S30, S29, S28, S20 i to na strani prema otoku Sv. Marko, a na mjestu prijelazne naprave kod stupa S27 vlaženje je prisutno s obje strane stupa. Vlaženje podgleda kolničke ploče te uzdužnih i poprečnih nosača uz stupove posljedica je procurivanja oborinske vode kroz prijelazne naprave (slike 11. i 12.). Uočena su i lokalna procurivanja s kolnika na konzoli s riječke strane te vlaženje gornje pojasmice nosača s vanjske strane na rasponu S30-S29. Na mjestima uočenih lokalnih procurivanja ugrađene su nove cjevčice za procjeđivanje, a na mjestima postojećih cjevčica postavljeni su produžeci za sprečavanje podlijevanja po betonskoj površini. Postavljene cjevčice ujedno označavaju mjesta procurivanja [14].

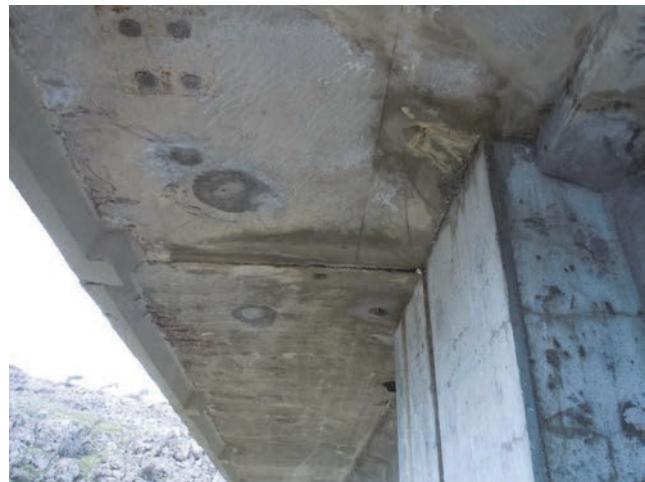
Slika 12. Procurivanje kroz dilataciju na stupu S30, strana prema Crikvenici [14]

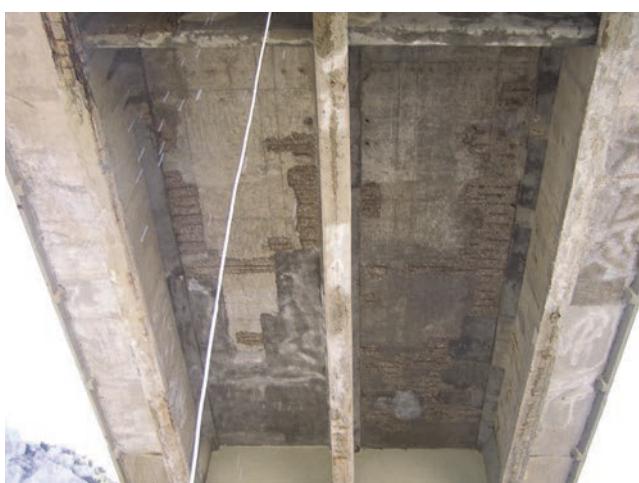
Slika 13. Podgled prve trećine polja kolničke konstrukcije raspona U5-S31 nakon uklanjanja oštećenog betona [14]

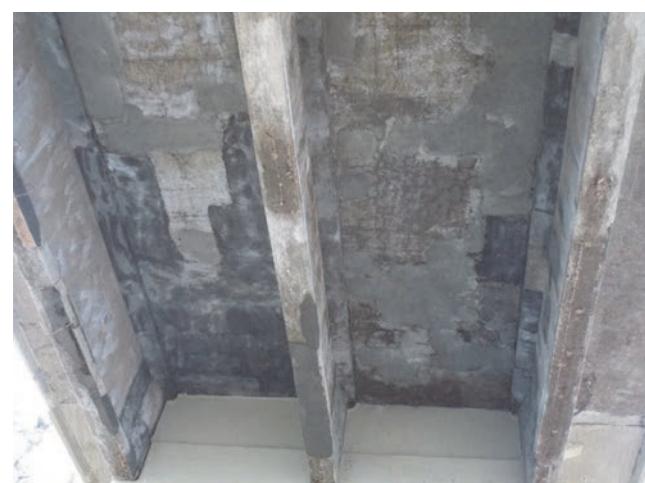
Slika 14. Podgled prve trećine kolničke konstrukcije raspona U5-S31 nakon ugradnje sanacijskog sustava [14]

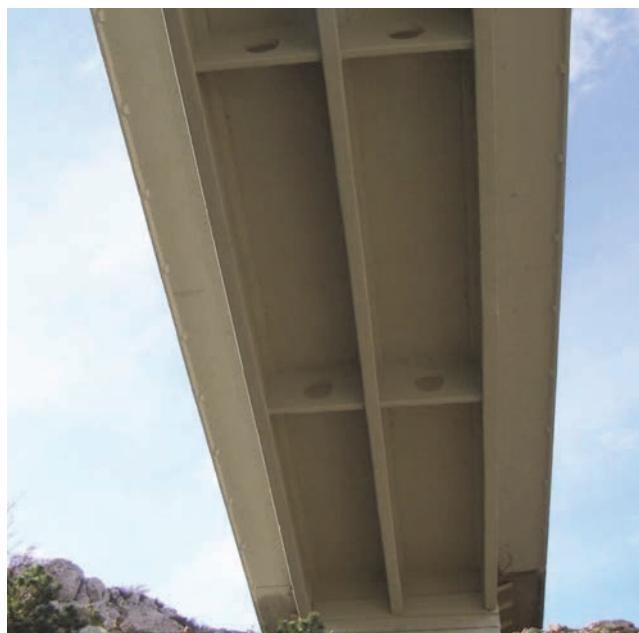
Slika 15. Podgled kolničke konstrukcije raspona U5-S31 nakon nanošenja završne boje [14]

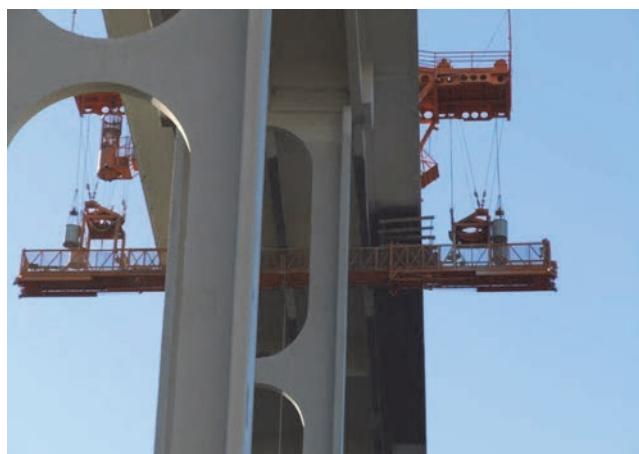
Slika 16. Podgled kolničke konstrukcije – raspon S31-S30, nanošenje završne boje [14]
