Ocjenvivanje korozije armature i oštećenja betona na mostovima primjenom nerazornih ispitivanja

Prethodno priopćenje

Assessment of reinforcement corrosion and concrete damage on bridges using non-destructive testing

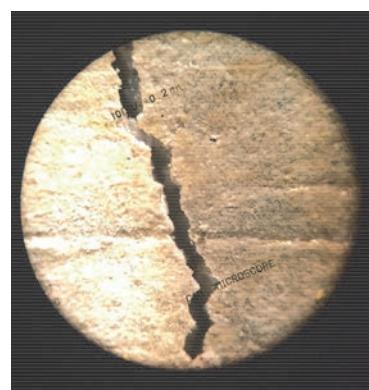
Slika 5. Mjerjenje širine pukotine kroz optički mikroskop na Domovinskom mostu (Do2)

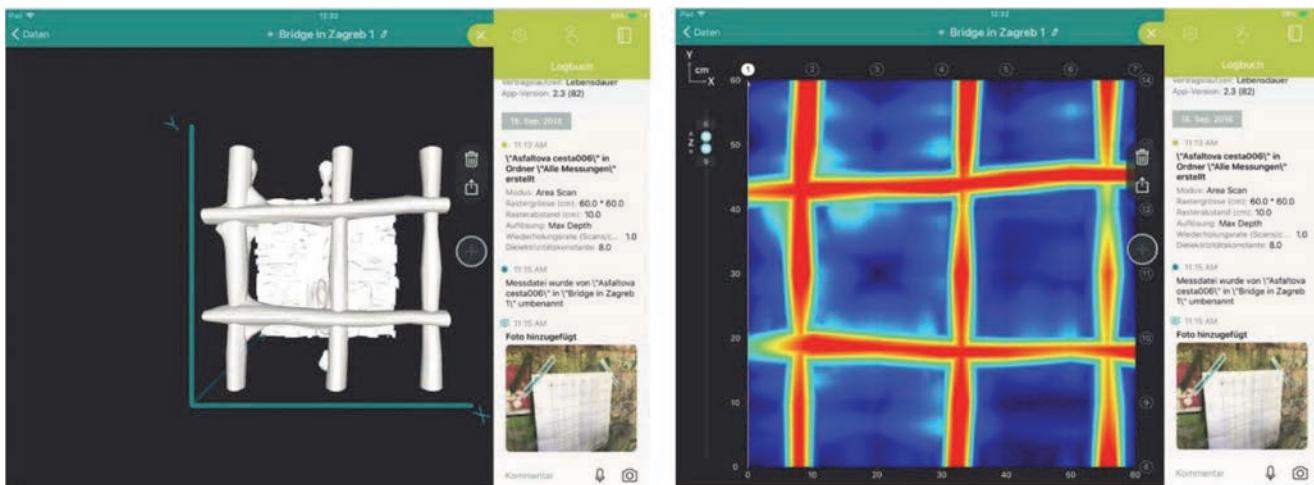
Slika 6. Snimka GPR-om na ML3: 3D prikaz (lijevo) i prikaz vremenskog isječka (desno)

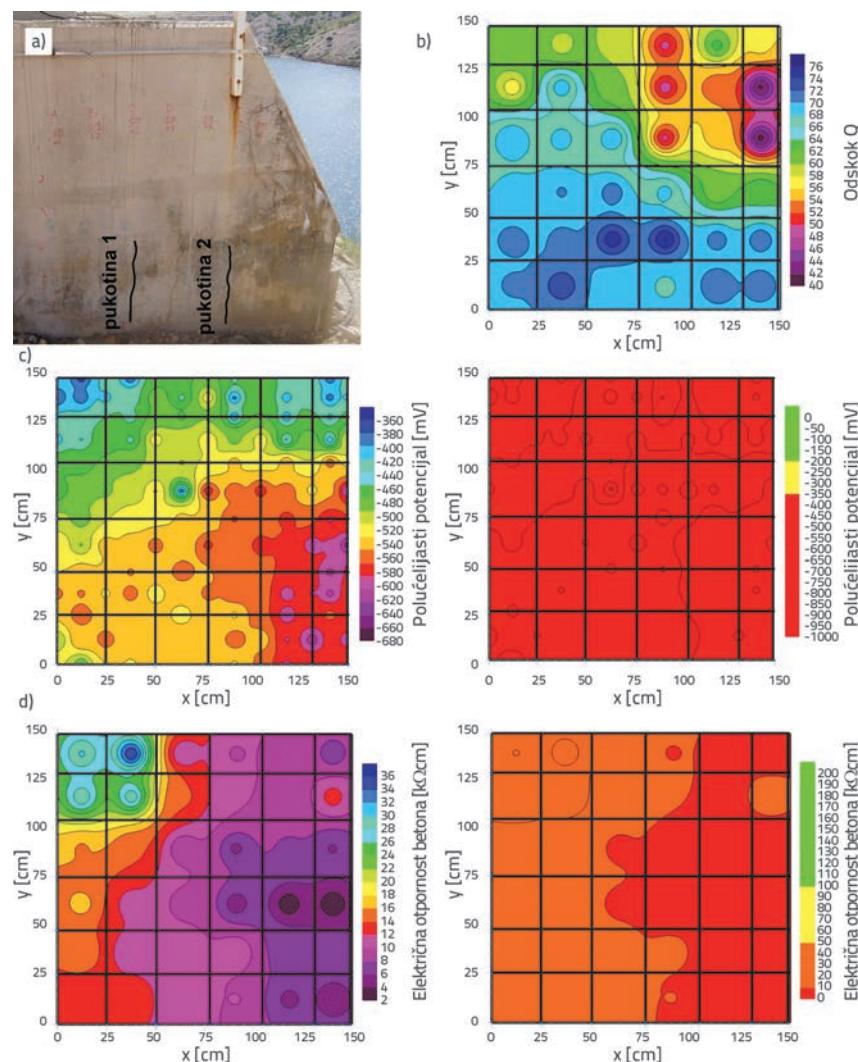
Slika 7. Mjerno mjesto na temelju stupa S2 Masleničkog mosta (Ma1): a) fotografija; b) konturni prikaz izmjerene vrijednosti odskoka; c) konturni prikaz izmjerene polućelijastih potencijala s intervalima legende od 20 mV (lijevo) i primjenom norme ASTM C876-91 za granične vrijednosti (desno); d) konturni prikaz izmjerene električne otpornosti s intervalima legende od 2 kΩcm (lijevo) i primjenom RILEM-ovih preporuka za granične vrijednosti (desno)

vrijednosti polučelijastog potencijala i električne otpornosti betona upozoravaju na umjeren i/ili visoki rizik od korozije (tablica 5., slika 10.). Vrijednosti električne otpornosti betona manje od 15 kΩcm te polučelijastog potencijala ispod -400 mV, izmjerene na četiri mjerna mjesta (Ja2, MI3, MI4, Ma1), upozoravaju na visok rizik od pojave korozije, unatoč izostanku vidljivih tragova korozije armature na površini betona (tablica 5., slika 10.). Ovi rezultati dokazuju tvrdnju da se nerazornim ispitivanjima potencijalna oštećenja mogu utvrditi ranije u odnosu na vizualne preglede. Nadalje, ako su oštećenja već vidljiva, nerazornim ispitivanjima moguće je mnogo preciznije utvrditi stanje konstrukcije. Naprimjer, nekoliko pukotina i djelomična promjena boje na površini betona utvrđeni su vizualnim pregledom na temelju stupa S2 na Mostu Maslenica (slika 7.a). Međutim, rezultati nerazornih ispitivanja (slika 7.c i 7.d) pokazuju iznimno niske vrijednosti električne otpornosti betona i vrlo negativne polučelijaste potencijale s visokim gradijentima. Ovakva kombinacija rezultata, kao što je i vidljivo na slici 10., upozorava na visok udio klorida u betonu te na aktivnu koroziju visokog intenziteta odnosno s većom gustoćom struje (slika 7.). Na tom je mjernom mjestu izmjereni udio klorida u betonu koji na razini armature premašuje kritičnu vrijednost, čime se potvrđuje zaključak dobiven na temelju nerazornih ispitivanja [42].

Vrijednosti odskoka izmjerene sklerometrom na istom mjernom mjestu prikazane su na slici 7.b, međutim, nije zabilježena nikakva međusobna zavisnost čvrstoće betona i električne otpornosti odnosno polučelijastih potencijala. Slični rezultati, s visokim rizikom od korozije uzrokovane kloridima, odnosno s niskim vrijednostima električne otpornosti i polučelijastog potencijala, dobiveni su na nekim dijelovima luka Paškog mosta (slika 10., tablica 5.). Rezultati dodatnog razornog ispitivanja na mostu potvrđuju ove zaključke te su opsežni radovi sanacije mosta predviđeni u skoroj budućnosti.

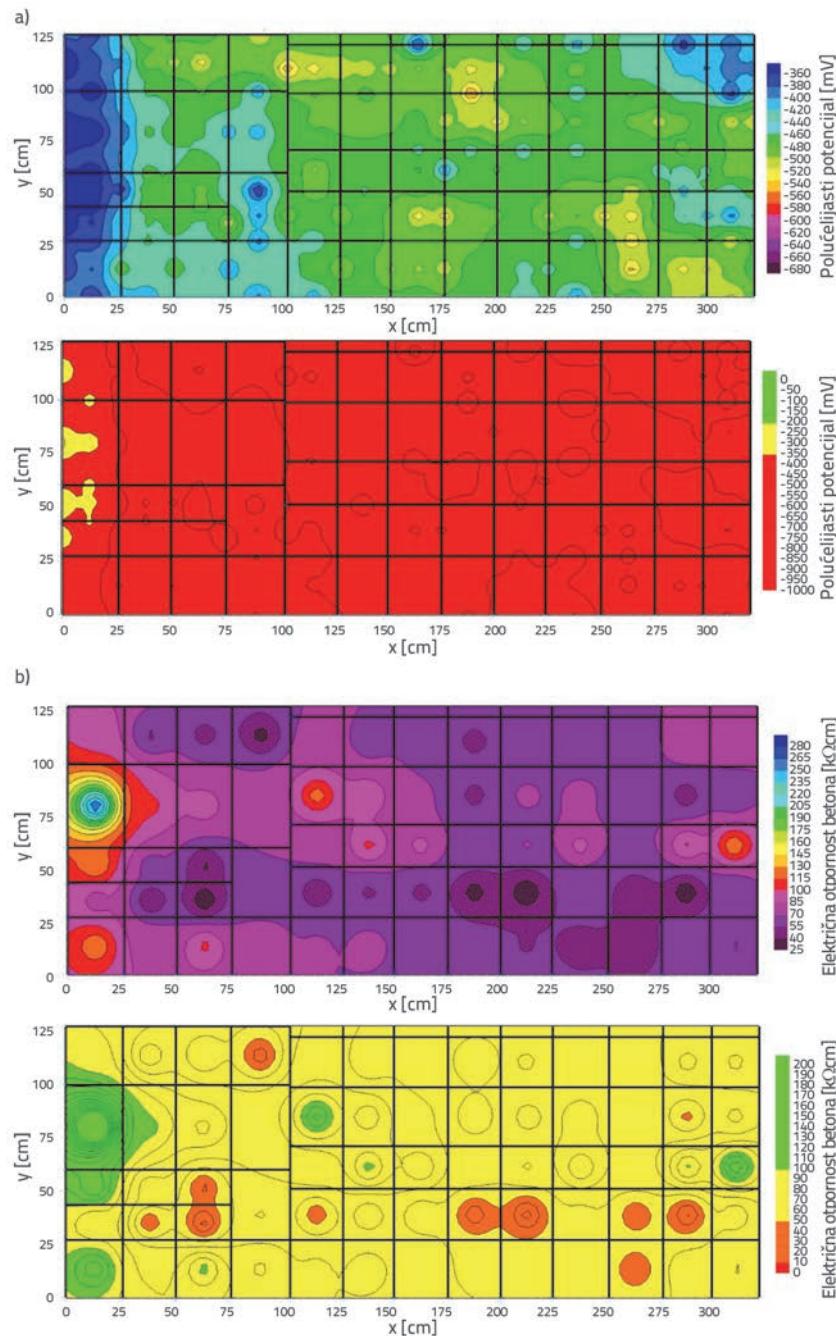
nerazornog testiranja, te da se most nalazi na dionici ceste niže kategorije gdje se koristi manja količina soli za odmrzavanje. Većina izmjerenih vrijednosti na Mostu mladosti i Jadranskom mostu upućuje na umjeren do visok rizik od korozije, sudeći po vrijednostima polućelijastog potencijala, dok vrijednosti električne otpornosti betona upućuju na nizak do umjeren rizik (tablica 5., slika 10.). Ovi rezultati posljedica su karbonatizacije

Slika 8. Mjerno mjesto na upornjaku sjevernog vijadukta Mosta mladosti (ML4): a) konturni prikaz izmjerenih polućelijastih potencijala s intervalima legende od 20 mV (gore) i primjenom norme ASTM C876-91 za granične vrijednosti (dolje); b) konturni prikaz izmjerene električne otpornosti s intervalima legende od 10 k Ω cm (gore) i primjenom RILEM-ovih preporuka za granične vrijednosti (dolje)

betona. Naime, uslijed gubitka koncentrirane alkalne otopine u porama, karbonatizirani beton pokazuje veću električnu otpornost [74].

potencijali, prikazani plavom bojom, dosežu vrijednosti do -371 mV. Na sjevernom upornjaku Mosta mladosti (slika 8.a, gore), najniže vrijednosti polučelijastog potencijala označene su žutom bojom, s najnižom vrijednosti od -594 mV, a najviše izmjerene vrijednosti, do -333 mV, označene su plavom bojom. Na južnom upornjaku Jadranskog mosta (slika 9.a, lijevo), najniže vrijednosti polučelijastog potencijala označene su crvenom i ljubičastom bojom, s najnižom vrijednosti od -434 mV, a najviše izmjerene vrijednosti, do -126 mV, označene su plavom bojom. Najveća razlika u izmjerenim vrijednostima polučelijastog potencijala zabilježena je na Masleničkom mostu, uz najnižu apsolutnu izmjerenu vrijednost električne otpornosti betona, te se može zaključiti da mjerne mjesto na temelju stupa S2 Masleničkog mosta ima najviši stupanj korozije (gustoća struje) i najveću brzinu propagacije, od svih mostova obuhvaćenih ovim ispitivanjem. Na Masleničkom mostu (slika 7.), područja s najnižim vrijednostima polučelijastog potencijala poklapaju se s područjima najniže električne otpornosti betona (slika 7.c i 7.d, donji desni dio), što je tipično za koroziju uzrokovanu kloridom u betonu [74]. Djelomično preklapanje ekstremnih vrijednosti polučelijastog potencijala i električne otpornosti betona također je primjećeno i na upornjaku Mosta mladosti (slika 8.). Međutim, na upornjaku Jadranskog mosta, ova pojava nije zabilježena uslijed utjecaja karbonatizacije (slika 9.). Vrijednosti polučelijastog potencijala i električne otpornosti betona, izmjerena na oba upornjaka (MI4, Ja2), upućuju na umjeren rizik od korozije s nižim stupnjem korozije (gustoćom struje) u odnosu na Maslenički most. Uzrok korozije na oba upornjaka su kloridi, uslijed curenja oborinske vode s otopljenim solima za odmrzavanje kroz dotrajale prijelazne naprave, te karbonatizacija, čiji je utjecaj izraženiji na Jadranskom mostu. Jedan od najvažnijih parametara o kojem ovisi korozija armature je zaštitni sloj betona, koji mora biti dostatne debljine i kvalitete. Izmjerene debljine zaštitnog sloja na promatranim mostovima (tablica 5.) općenito su manje u odnosu na preporučene vrijednosti sukladno razredima izloženosti okolišu, prema važećoj normi HRN EN 206:2013 [83]. Izmjerena debljina zaštitnog sloja na upornjacima Jadranskog mosta i mosta Mladosti (tablica 5.) je između 30 i 59 mm, dok su na nekim dijelovima krila upornjaka šipke armature izložene uslijed nedostatka zaštitnog sloja (ili njegove debljine od samo nekoliko mm). Nedovoljna debljina te nejednakost u izvedbi zaštitnog sloja utvrđena je također i na glavnim nosačima tih mostova, sa srednjim vrijednostima od 24,50 do 49,40 mm. Projektirane, nominalne debljine zaštitnog sloja za starije mostove iznose od 40 do 50 mm. Noviji mostovi, kao što su Maslenički i Domovinski most, projektirani su prema novim propisima u kojima se više pozornosti posvećuju projektiranju trajnosti te su zahtijevane debljine zaštitnog sloja veće. Međutim, zaštitni sloj na temelju stupa S2 Masleničkog mosta ima minimalnu projektiranu debljinu od 50 mm, dok stvarna izmjerena vrijednost iznosi od 40 do 48 mm.

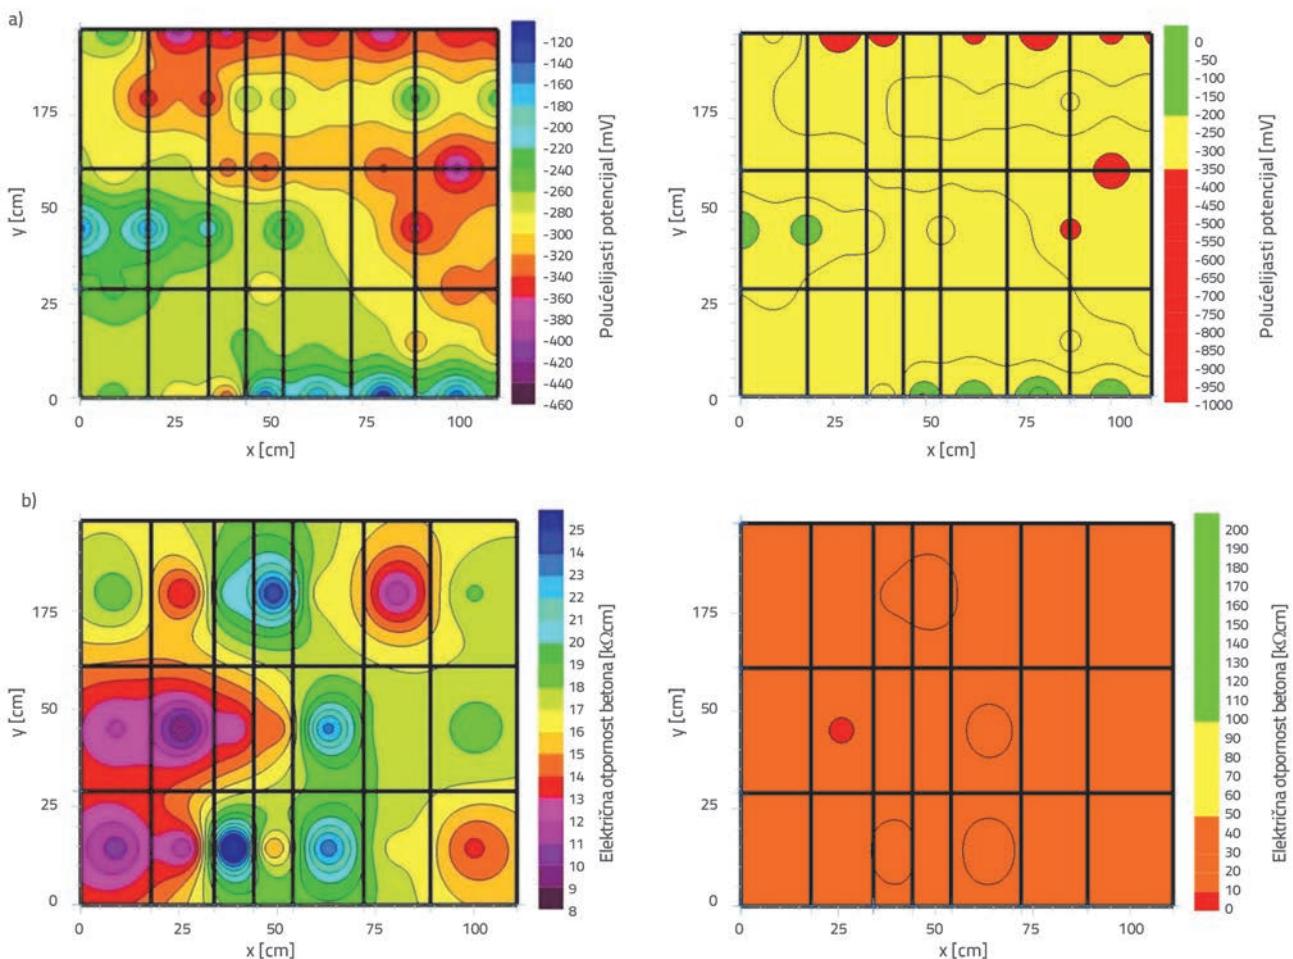
Slika 9. Mjerno mjesto na zidu južnog upornjaka Jadranskog mosta (Ja2): a) konturni prikaz izmjerenih polučelijastih potencijala s intervalima legende od 20 mV (lijevo) i primjenom norme ASTM C876-91 za granične vrijednosti (desno); b) konturni prikaz izmjerene električne otpornosti s intervalima legende od 1 kΩcm (lijevo) i primjenom RILEM-ovih preporuka za granične vrijednosti (desno)

armature nakon uklanjanja zaštitnog sloja na istim mjernim mjestima. Valja napomenuti da udio vlage u betonu može promijeniti vrijednost polučelijastog potencijala. Međutim, gradijenti potencijala i pozicije minimalnih potencijala ne ovise o promjeni udjela vode u betonu [74]. Stoga je korisno rezultate na mjernim mjestima predstaviti u obliku konturnih prikaza polučelijastih potencijala (slike 7.c, 8.a, 9.a). Najnegativnije vrijednosti polučelijastog potencijala ukazuju na anodu, područje aktivne korozije, dok najpozitivnije vrijednosti polučelijastog potencijala ukazuju na pasivno područje, dakle katodu. Najnegativniji polučelijasti potencijali izmjereni na Masleničkom mostu (slika 7.c, lijevo), s vrijednostima do -657 mV su prikazani u crvenoj i ljubičasto boji, a najpozitivniji polučelijasti

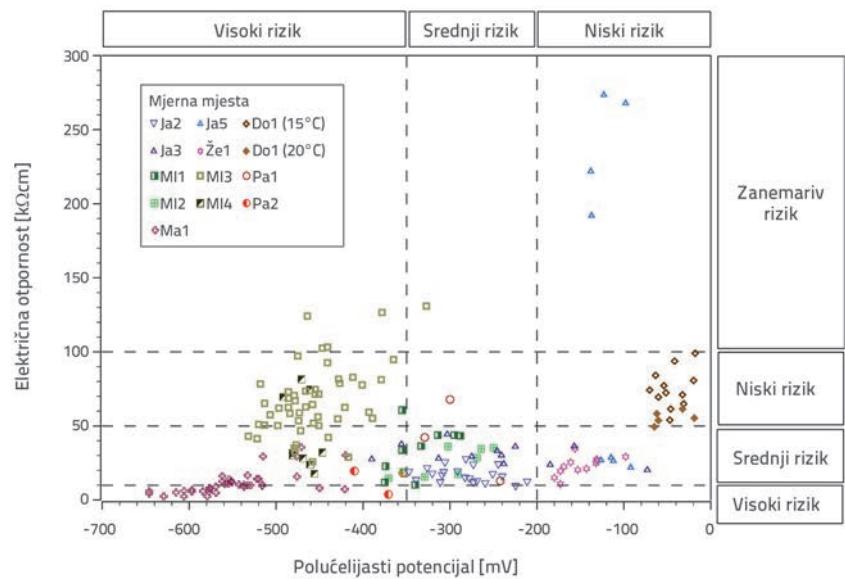
Međusobni odnos vrijednosti polućelijastog potencijala i električne otpornosti betona prikazan je na slici 10. za sva merna mesta. Smeđe mrlje na betonu i/ili otpadanje zaštitnog sloja, kao očiti pokazatelji korozije armature, primjećeni su samo na šest mernih mesta (Ja3, Ja5, MI1, Že1, Pa1, Pa2), na kojima izmjerene

Na dijagonalno suprotnoj strani slike 10. (gornji desni dio), prikazane su visoke vrijednosti električne otpornosti i polučelijastih potencijala koje upućuju na mali odnosno zanemarivi rizik od korozije armature, a izmjerene su na dnu nosača na Jadranskom mostu (Ja5) te na devijatoru Domovinskog mosta (Do1).

Na dnu nosača Jadranskog mosta (Ja5) električna je otpornost betona relativno niska (16-30 kΩcm) tamo gdje je beton raspucao te gdje su vidljive smeđe mrlje uzrokovane korozijom armature (tablica 5., slika 10.). Međutim, električna otpornost zdravog (neraspucanog) betona udaljenog samo 80 cm otprilike je 20 puta veća (tablica 5., slika 10.). Relativno visoke vrijednosti na neraspucanom betonu posljedica su male vlažnosti

betona s obzirom na to da je površina premazana zaštitnim premazom. Iako su smeđe mrlje od korozije vidljive na površini raspucanog betona, vrijednosti izmjerenih polućelijastih potencijala su relativno visoke (0 do -200 mV), što vodi do zaključka da postoji mogućnost korozije armature koja sporo napreduje i za sada je ograničena na raspucani dio betona. Također, s obzirom na visoke vrijednosti potencijala, može se zaključiti da je korozija uglavnom uzrokovana karbonatizacijom.

Visoke vrijednosti i niski gradjeni polućelijastog potencijala na devijatoru Domovinskog mosta (Do1), kao najmlađe konstrukcije obuhvaćene ovim istraživanjem, upućuju na pasivno stanje armature (tablica 5., slika 10.). Usprkos tome, višestruke pukotine u betonu, uzrokovane plastičnim skupljanjem, u kojima se voda zadržava dugo vremena nakon oborina, uzrokuju smanjenje električne otpornosti betona, što omogućuje bržu propagaciju u budućnosti nakon depasivizacije armature. Mjerenja na devijatoru, Do1 (20°C) i Do1 (15°C), provedena su u različitim vremenskim uvjetima te potvrđuju ovisnost električne otpornosti betona i vanjske temperature: električna otpornost smanjuje se povećanjem temperature zraka (tablica 5., slika 10.).

Visoke vrijednosti polućelijastog potencijala (tablica 5., slika 10.), izmjerene na vješajki mosta Žeinci (Že1), upozoravaju na nizak rizik od korozije armature, međutim uslijed dugog uporabnog vijeka samog mosta, moguća je pojava korozije uzrokovane karbonatizacijom koja sporije propagira. U skladu s preporukama u tablici 4., dane vrijednosti polućelijastog potencijala pokazuju da nema prisutnosti klorida u betonu. Ovaj zaključak potvrđuju i činjenice da su nosivi elementi mosta Žeinci bili prekriveni slojem žbuke prije

Slika 10. Korelacija između polučelijastog potencijala i električne otpornosti za sva mjerna mjesta
