Pregledni rad

Potres Petrinja magnitude Mw 6.4: glavni parametri potresa, utjecaj na građevine i preporuka za njihovu obnovu

Mw 6.4 Petrinja earthquake in Croatia: Main earthquake parameters, impact on buildings and recommendation for their structural strengthening

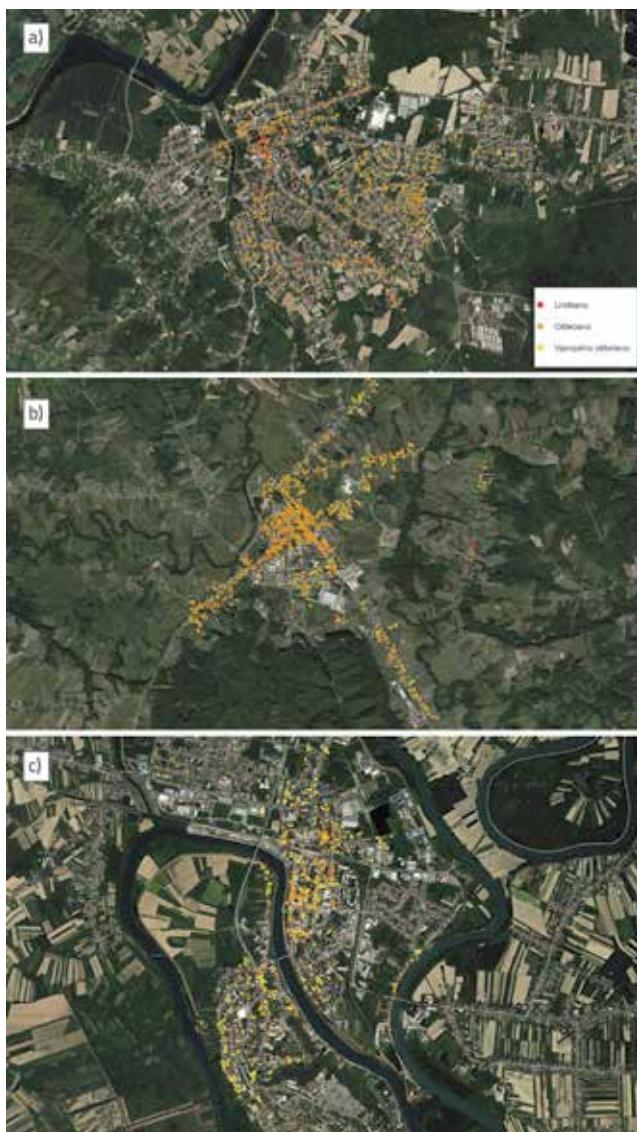
Osim gubitka ljudskih života i više desetaka ozljeđenih od ovog potresa, tisuće ljudi izgubilo je svoje domove. Najviše je stradal područje Petrinje, Gline i Siska. Dosad je prijavljena šteta na približno 50.000 objekata. Oštećenja su također nastala na području Karlovca i Zagreba, ali i u Bosni i Hercegovini te Sloveniji. Na slici 17. shematski su prikazana oštećenja objekata u području Petrinje, Gline i Siska [8]. Stvarna oštećenja su daleko šira jer nisu uključena ona unutar objekata te druga koja nisu satelitski registrirana.

Slika 17. Satelitska snimka oštećenja objekata u području Petrinje, Gline i Siska [14]: a) Petrinja; b) Gлина; c) Sisak

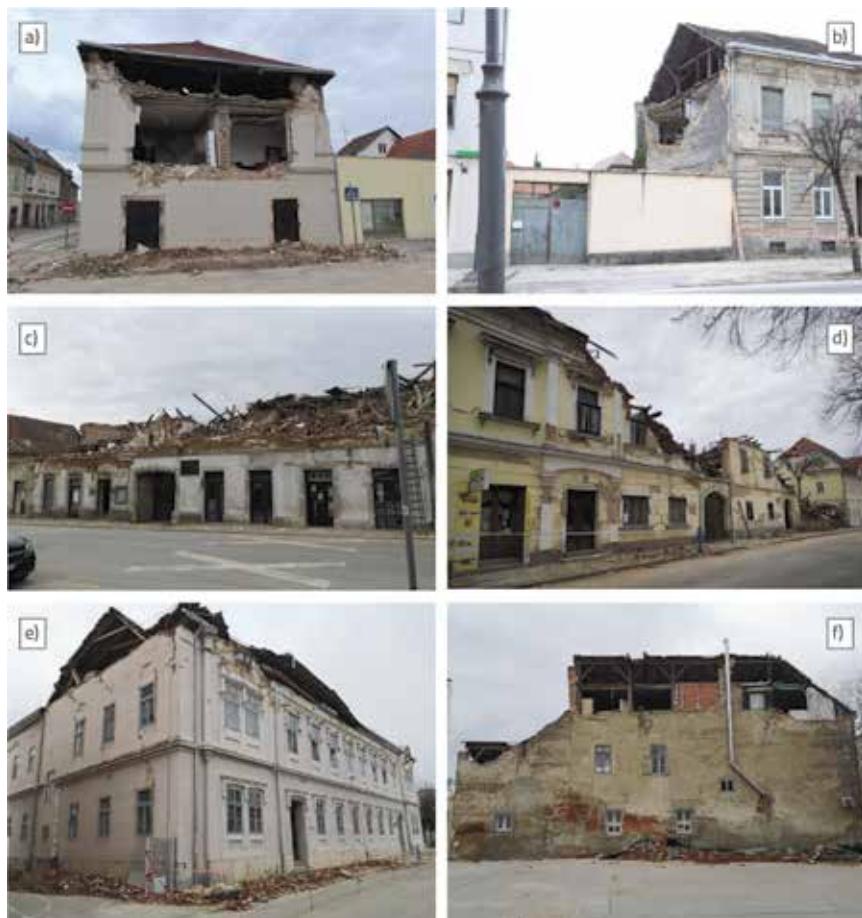
Kod brojnih zgrada došlo je do teškog oštećenja ili urušavanja njihovih fleksibilnih zabatnih zidova i drvene krovne konstrukcije (neki primjeri na slici 19.). Pri tome su zabatni zidovi često bili samostojeci i velike visine, a horizontalni potisak rogova za stalni teret se često izravno prenosio preko drvene nadzidnice bočno

Slika 19. Neke zgrade u Petrinji s teškim oštećenjima zabatnih zidova i drvenog krova

Drvena krovna konstrukcija treba biti čvrsto povezana sa zabatnim zidovima zgrade i završnom ravnom betonskom krovnom pločom. Dobro je poznato, što potvrđuju brojni srušeni krovovi i pri ovom potresu, da se u vrhu zgrade generiraju velike potresne sile. Zato i ovaj dio konstrukcije zgrade treba adekvatno rješiti i izračunati, tako da po mogućnosti pretrpi samo manja oštećenja pri jakom potresu.

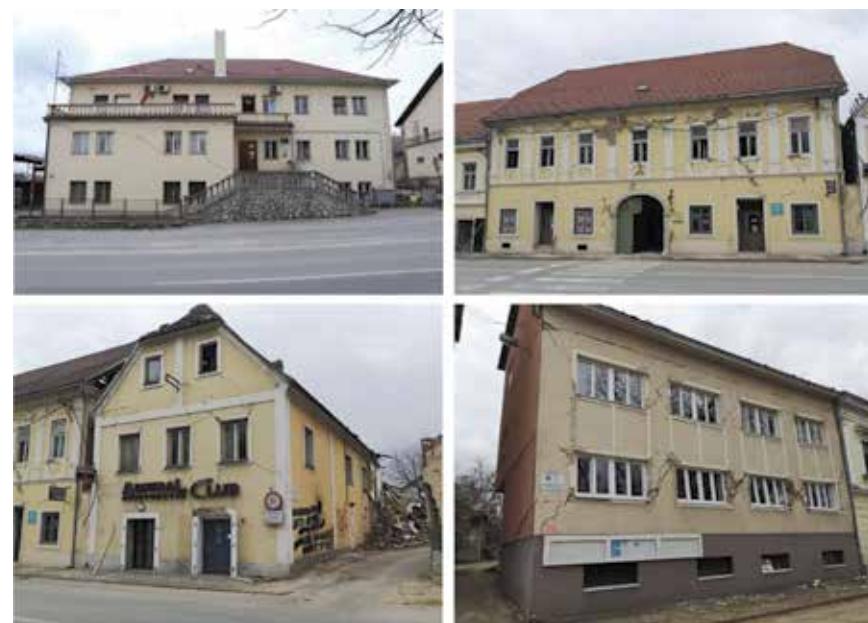
Karakteristična oštećenja zidanih zidova s otvorima vidljiva su na zgradama prikazanim na slici 20., kao i na nekim zgradama na slici 19. Tipične križne pukotine u stupcima između otvora u zidu, kao i u njegovim nadvojima,

Slika 20. Neke zgrade u Petrinji s tipičnim oštećenjima nosivih zidova na pročelju

posljedica su utjecaja savijanja i posmika od potresa, tj. prekoračenja glavnih vlačnih naprezanja koje ziđe nije moglo nositi (osobito u horizontalnom smjeru, gdje su tlačna naprezanja minimalna). Kod velikog vertikalnog seizmičkog ubrzanja dolazilo je do:

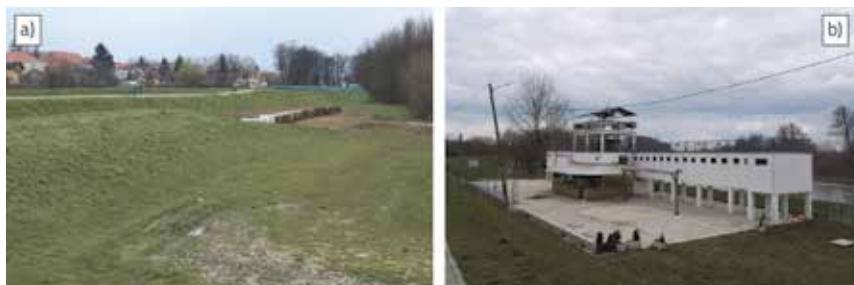
Na nasipu uz lijevu obalu rijeke Petrinjčice, u blizini kupališnog objekta, vidljivo je njegovo značajno uleknuće. Ono je posljedica utjecaja potresnog ubrzanja, osobito njegove vertikalne komponente, na debelom sloju saturiranog mekog tla i likvefakcije u tlu (slika 21.a). Pri tome su vidljivi tragovi horizontalnih pomaka u asfaltnom zastoru na vrhu nasipa od preko 10 cm. Takvi su pomaci tla vidljivi i uz obližnji manji dvoetažni kupališni objekt uz Kupu (slika 21.b), koji je doživio teška oštećenja (pukotine) u podnožju i na vrhu armiranobetonskih stupova prve etaže. Osim velikih potresnih sila, tome je doprinijela nepovoljna fleksibilna konstrukcija objekta u prizemlju. Uz objekt su vidljivi tragovi izbijanja pijeska na površinu tla zbog likvefakcije. Nešto manja oštećenja zgrada u Glini i Sisku, u odnosu na Petrinju, obrazlažu se činjenicom da su oni dalje od epicentra i da su imali manja potresna ubrzanja, osobito manju njegovu vertikalnu komponentu (imali su veći utjecaj horizontalne komponente ubrzanja) – vidjeti sliku 18. Pri tome je prosječna visina i masa zgrada u Glini nešto manja, a u Sisku vjerojatno nešto veća. U njima su zgrade prosječno novije i građene vjerojatno nešto prikladnije. Gradnja u Petrinji, Glini i Sisku pretežito je urbana, u velikoj mjeri sa zgradama u nizu. Općenito, načini i tipovi oštećenja zgrada u tim gradovima su podjednaki.

Slika 21. a) Uleknuti zemljani nasip na prilazu kupališnom objektu; b) Kupališni objekt u Petrinji uz Kupu

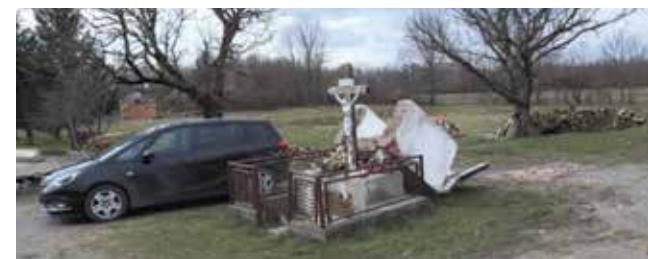
potresa. To je izazvalo brojne vertikalne pukotine u zidovima od djelovanja velikih udarnih poprečnih sila. Velike posmične potresne sile na tom lokalitetu svjedoče dva prevrнутa manja spomenika, čija je dimenzija u smjeru prevrtanja bila samo malo manja nego njihova visina (na slici 22. prikazana je prevrнутa kapelica).

Slika 22. Prevrнутa kapelica u Novom Selu Glinskom

Spomenici su se prevrnuli također u smjeru jugozapada, prema epicentru potresa (zbog suprotnog smjera inercijalne sile objekata u odnosu na djelujuću potresnu silu). Neka karakteristična oštećenja obiteljskih kuća u ovom selu prikazana su na slici 23.

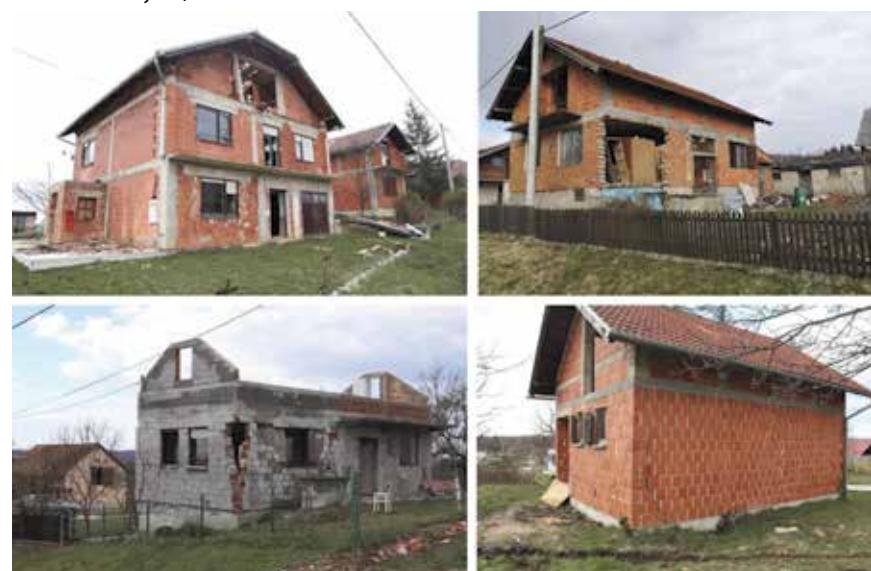
Slika 23. Neka karakteristična oštećenja obiteljskih kuća u Novom Selu Glinskom

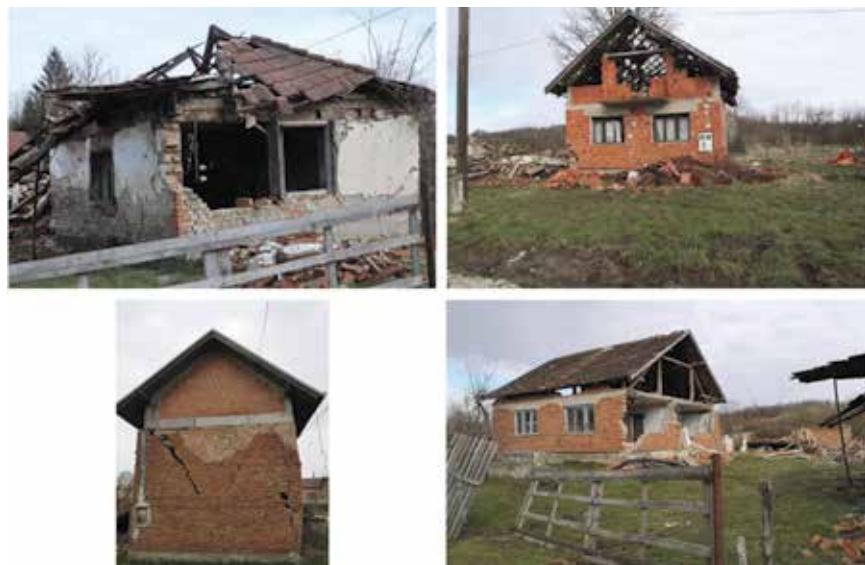
Najteža oštećenja obiteljskih zgrada u selima oko epicentralnog područja potresa bila su vjerojatno u selu Majske Poljane, gdje je izgubljeno šest života. Ono je locirano oko 11 km jugozapadno od epicentra potresa, na pretežito ravničarskom terenu s vjerojatno debelim naslagama mekog i vodom zasićenog tla. Najjača oštećenja, ali ne i najveće potresne sile, tumače se činjenicom da su u ovom području obiteljske zgrade najlošije kvalitete te u mnogim slučajevima improvizirane nosive konstrukcije (osobito gospodarski objekti). Prema kvaliteti zgrada može se zaključiti da tu živi siromašno pučanstvo. Sumnja se da su u rušenju kuća gdje su izgubljeni ljudski životi, osim loše konstrukcije i izgradnje, važan utjecaj imali neprimjereni uvjeti temeljenja i moguća likvefakcija tla.

Slika 24. Fotografije nekih teško oštećenih i urušenih kuća u selu Majsko poljane

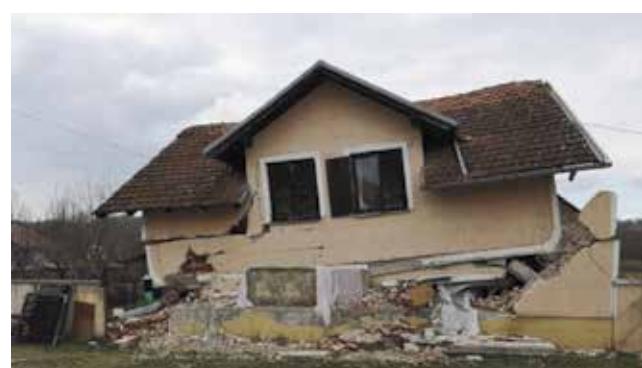
Jedan od rjeđih slučajeva urušavanja obiteljskih kuća zbog ponajviše njihovog fleksibilnog prizemlja vidljiv je na slici 25., koja prikazuje dvokatnicu u selu Prekopa, lociranom oko 9 km jugozapadno od epicentra potresa, uz cestu Glina – Petrinja. Zbog male krutosti prizemlja, došlo je do povećanih seizmičkih sila na krutom katu i sloma vertikalnih elemenata donje etaže, s translacijom gornje etaže približno od 1,0 – 1,5 m u smjeru jugozapada (udara potresa). Zbog ekscentričnosti centra krutosti u prizemlju u odnosu na centar masa, došlo je i do horizontalne rotacije gornje etaže (koja je oštećena, ali je očuvala integritet) u odnosu na tlocrt prizemlja. Urušavanju su doprinijeli i drugi faktori: loša kvaliteta zida, nedostatak serklaža, loša gradnja i sl. U području pogodenom potresom teško je oštećeno ili porušeno više crkava i drugih sakralnih građevina. Neke od njih prikazane su na slici 26. One u većini imaju nepovoljniju konstrukciju nego prethodno opisane stambene zgrade. Naime, pretežito su znatno više, masivnije i s većim potresnim silama, većih raspona/izmjera, složenije konstrukcije i ponegdje s većim nepovolnjim otvorima.

Slika 25. Urušena obiteljska kuća u selu Prekopa zbog fleksibilnog prizemlja i snage potresa

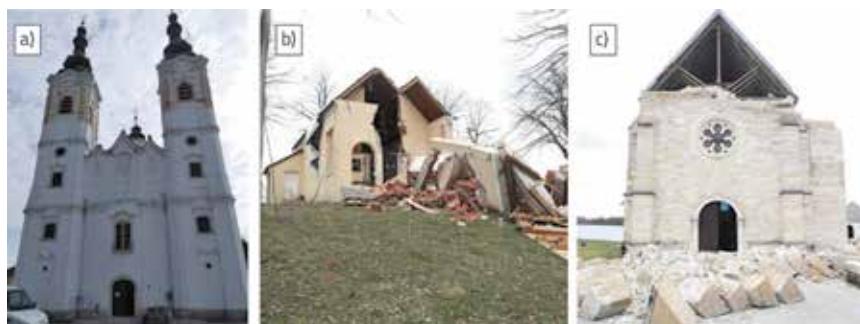
Na slici 26.a prikazana je teško oštećena crkva sv. Marije Magdalene u mjestu Sela pored Siska, locirana oko 13 km sjeveroistočno od epicentra potresa. Ona ima brojne vertikalne pukotine u zidanim zidovima zbog prekoračenja horizontalnog vlačnog naprezanja u prilično nekvalitetnom zidu od sitne opeke, te brojne kose pukotine uz otvore od posmika. Masivna visoka kupola većeg raspona, koja također ima više pukotina, generirala je velike potresne sile na donju konstrukciju i teško je oštetila.

U Novom Selu Glinskom srušen je zvonik i teško oštećen veliki dio crkve sv. Blaža i Benedikta (slika 26.b). Uzroci oštećenja i smjer pada zvonika analogni su prethodno navedenom za obiteljske kuće u tom selu. Pri tome treba navesti i dodatne nepovoljnosti za ovu crkvu, kao što su njena uzvišena lokacija (povećane potresne sile) te neprimjerena drvena, betonska i zidana konstrukcija.

Srušeni zvonik i dio južnog zabatnog zida crkve Uznesenja BDM u selu Gora, locirane 3 km sjeverozapadno od epicentra potresa, prikazani su na slici 26.c. Oni su izgrađeni izvana od kamenih blokova, s prilično nekvalitetnom ispunom od krupnog lomljenog kamena i betona. Srušeni konzolni zabatni zid u visini oko 6 m nije bio povezan s drvenim krovom, koji nije urušen i doima se konstrukcijski pouzdano. Smjer pada zvonika je također prema jugozapadu, od epicentra potresa.

Slika 26. Neke potresom teško oštećene crkve: a) Crkva sv. Marije Magdalene u mjestu Sela; b) Crkva sv. Blaža i Benedikta u Novom Selu Glinskem; c) Crkva Uznesenja BDM u Gori

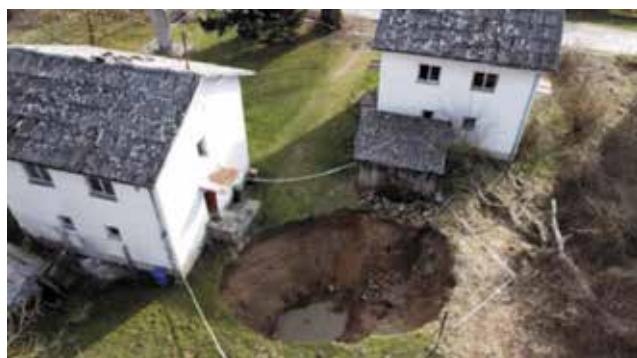
Likvefakcija u tlu pri ovom potresu također je uvelike utjecala na stvaranje više od stotinu rupa (vrtača) u tlu (engl. *sinkholes*) u užem epicentralnom području potresa; najviše u selu Mečečani lociranom oko 22 km jugoistočno od žarišta potresa. Rupe su velike, promjera i dubine približno do 15 m, a neke su se pojavile uz same kuće (slika 27.). Njihovo nastajanje posljedica je djelovanja pomaka/trešnji tla uzrokovanih potresom u području vodom intenzivno saturiranog tla u slivu obližnjih rijeka i njihovih pritoka, gdje se ispod tankog humusnog sloja nalaze duboke naslage rahlog pjeskovitog tla. Naime, tijekom vremena

i osobito pri potresnom udaru dolazi do spuštanja i zbijanja rahlog tla te dubokog propadanja površinskog sloja zbog prekoračene njegove vrlo male vertikalne posmične čvrstoće na plohi sloma. Ona je očekivano približno kružnog tlocrtnog oblika i gotovo vertikalna. Veliki dugotrajni utjecaj u nastajanju rupa ima promjena razine vode u tlu te njeno vertikalno i horizontalno kretanje, što dovodi do ispiranja i iznošenja sitnih čestica pijeska te propadanja krupnijih i težih čestica tla (tzv. sufozija). Pojava rupa neposredno uz kuće može se objasniti dodatnim tlakom na površini tla od njihove težine, što povećava slijeganje tla. Stoga je vjerojatna pojava takvih rupa i ispod samih kuća, što je iznimno opasno. Ova problematika razmatrana je također u [15].

Slika 27. Jedna od brojnih rupa u tlu u području sela Mečečani [16]
