Obnova građevinske konstrukcije stambene zgrade u Zagrebu nakon potresa 22. ožujka 2020.

Stručni rad

Structural renovation of residential building in Zagreb after the 22 March 2020 earthquake

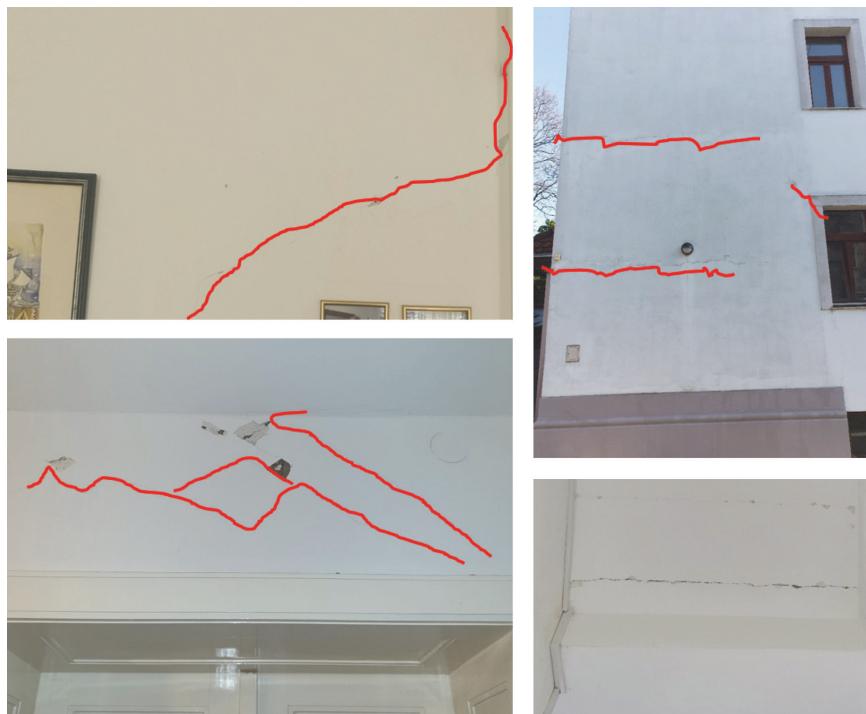
Nakon provedenog detaljnog pregleda zaključilo se da je, iako joj je prvotno dodijeljena zelena naljepnica, zgrada ipak pretrpjela značajnija oštećenja koja su se tek mogla uočiti istražnim radovima kao što je uklanjanje žbuke s pojedinih dijelova zidova, uklanjanje podgleda stropova i slično. Neka od karakterističnih oštećenja prikazana su na slici 4. Lijevo gore na slici 4. uočava se dijagonalna pukotina u nosivom zidu koja se nastavlja u vertikalnu pukotinu na spoju s pregradnim zidom. Lijevo dolje na slici 4. prikazane su dijagonalne pukotine u nadvoju središnjeg nosivog zida. Desno gore vidljive su pukotine na sjevernom pročelju, a desno dolje su prikazane pukotine u podgledu stubišnog kraka.

Slika 4. Karakteristična oštećenja nosive konstrukcije

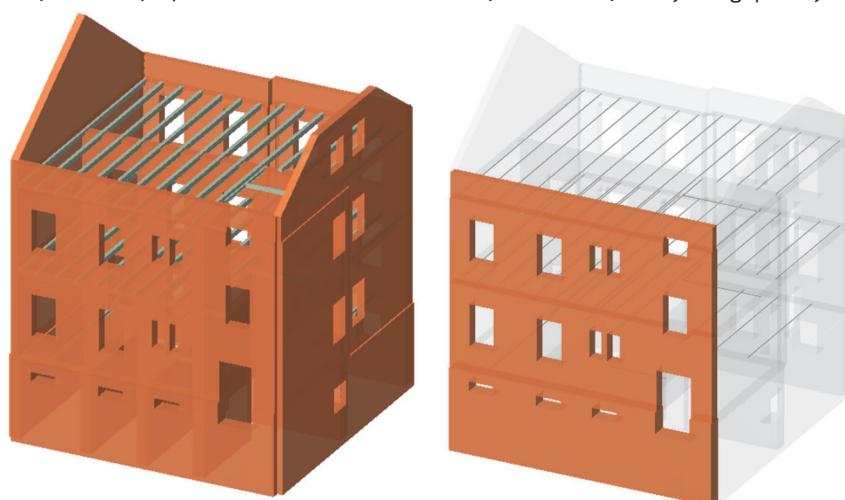
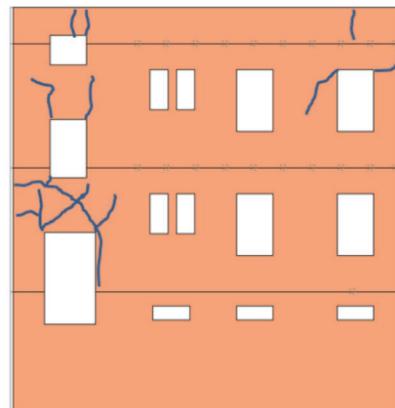
Slika 5. Prostorni model (lijevo), izdvojeni zid istočnog pročelja (u sredini) i ucrtana oštećenja na zidu istočnog pročelja (desno)

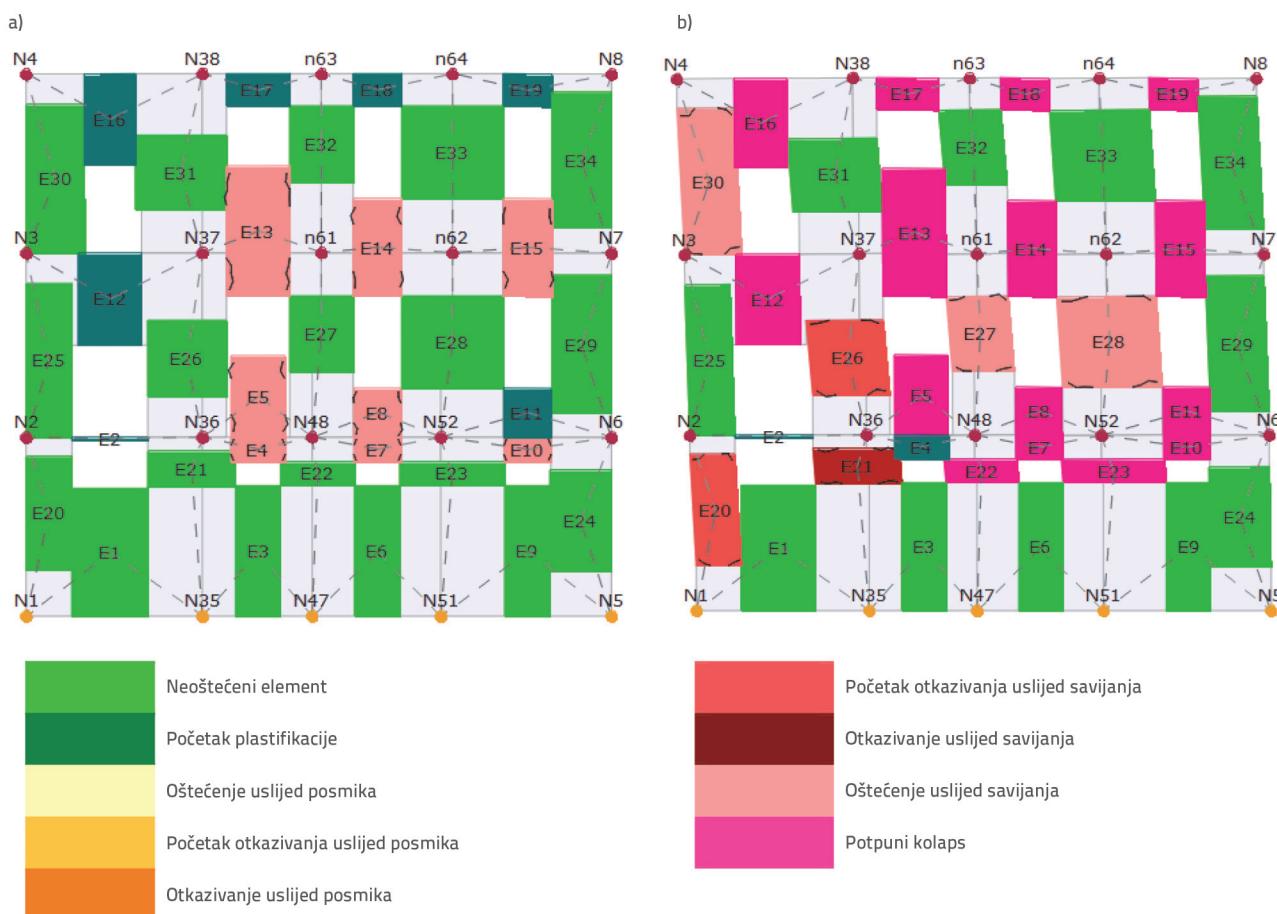
preostale elemente i neznatno povećavanje sile u sljedećem koraku. Proračun staje kad sila padne na 80 % maksimalne poprečne sile. Na slici 14.a prikazan je karakterističan zid i razvoj oštećenja u njemu s napredovanjem proračuna. Već u početnim koracima nanošenja bočnih sila, na pojedinim horizontalnim elementima se pojavljuju oštećenja uslijed savijanja. S obzirom na to da se oštećenje tih elemenata može smatrati prihvatljivim, proračun se nastavlja do sloma globalnog sustava.

Slika 14. Razvoj oštećenja u karakterističnom zidu u analizi broj 15: a) na početku proračuna, b) na kraju proračuna

Na slici 14.b prikazan je kraj analize broj 15 gdje se uočava da je većina horizontalnih elemenata (eng. *spandrels*) otkazala ili je oštećena uslijed savijanja. Dio vertikalnih elemenata (eng. *piers*) pretrpio je oštećenja uslijed savijanja (E30, E27, E28), zidovi E26 i E20 su na početku otkazivanja uslijed savijanja, a zidovi E21, E22 i E23 već su otkazali uslijed savijanja. Otkazivanje zidova vidljivo je kao nagli pad krivulje kapaciteta na slici 14.b.

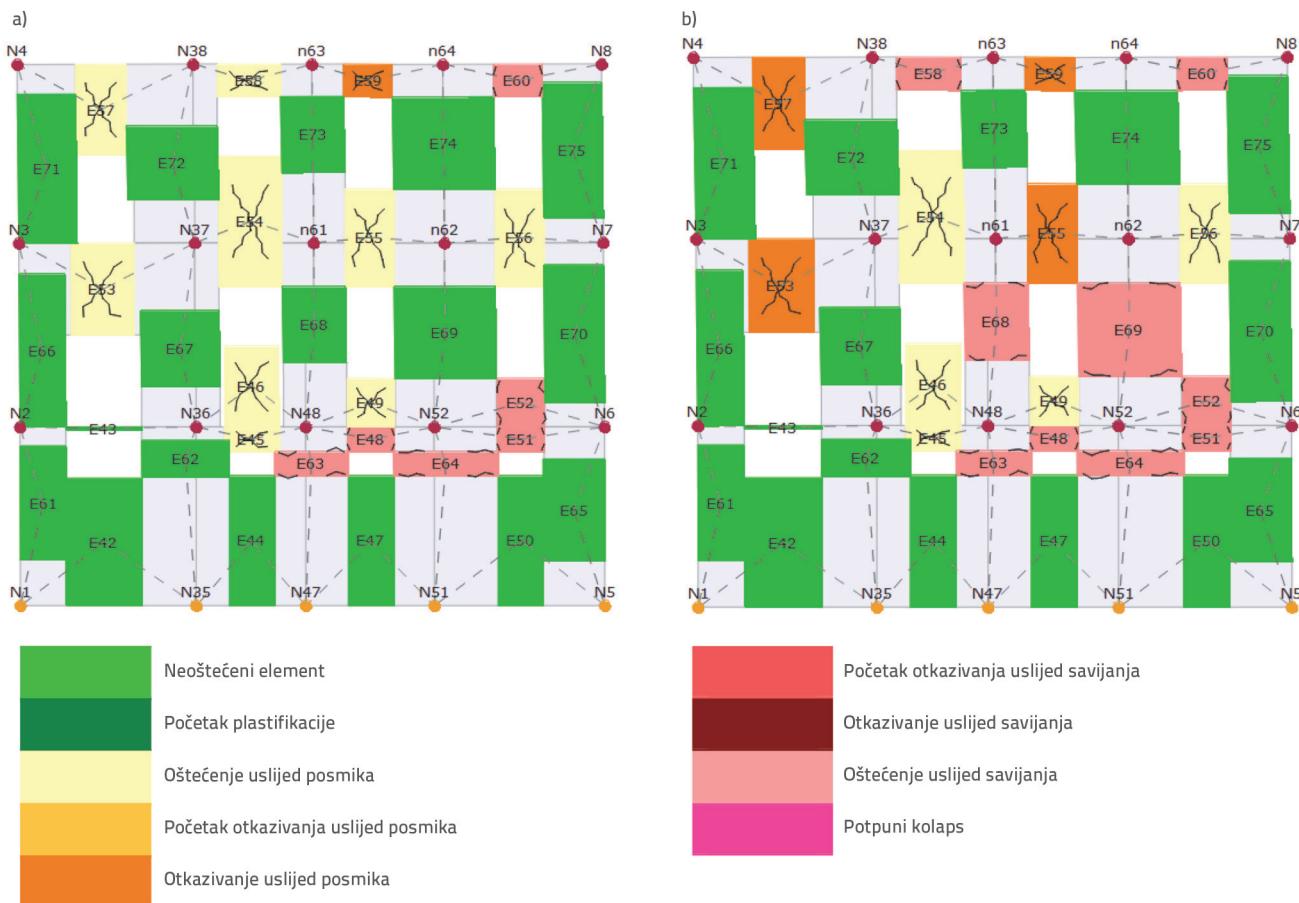
Na slici 17.a prikazan je karakterističan zid i razvoj oštećenja u njemu s napredovanjem proračuna. Prvo otkazivanje horizontalnih elemenata uslijed posmika (*spandrels E59 – nadvoz iznad prozora na prvom katu*) događa se pri pomaku od 1,86 cm. Uz to, javljaju se i oštećenja uslijed savijanja i posmika i u parapetima i nadvojima nižih etaža. Vertikalni elementi (*piers*) još nisu počeli otkazivati, ali pokazuju određena oštećenja uslijed savijanja (E63 i E64).

Na slici 17.b koja prikazuje stanje zida nakon završetka analize br. 16, vidljivo je da dostizanjem pomaka od 2,53 cm u promatranom zidu nije otkazao niti jedan vertikalni element, a pojedini su oštećeni uslijed savijanja (E63, E64, E68 i E69). Od horizontalnih elemenata otkazali su pojedini nadvoji i parapeti na višim katovima, dok je većina ostalih elemenata zadobila oštećenja uslijed savijanja i posmika. S obzirom da u promatranom zidu nije došlo do globalnog kolapsa, uzrok pada krivulje kapaciteta zgrade jest otkazivanje elementa u nekom drugom zidu.

Slika 17. Razvoj oštećenja u karakterističnom zidu u analizi broj 16: a) na početku proračuna, b) na kraju proračuna
