Procjena stanja zidanih građevina i džamija nakon potresa u Sivricu

Evaluation of masonry buildings and mosques after Sivrice earthquake

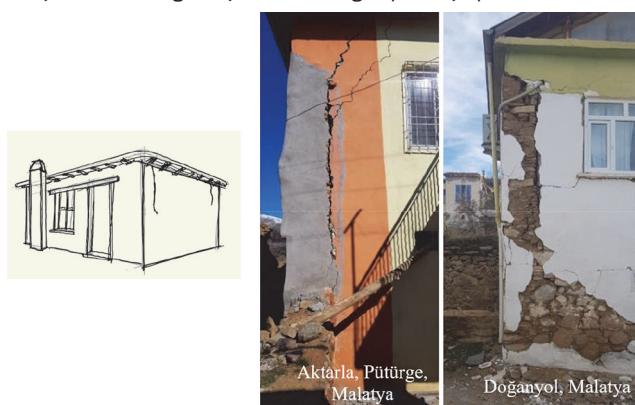
Takva se oštećenja javljaju zbog nedostatne povezanosti veznih nosivih zidova u kutovima. Na slici 15. prikazane su dvije građevine na kojima se mogu uočiti takve vrste oštećenja. Građevina u Aktarli izgrađena je šezdesetih godina prošloga stoljeća. Godina gradnje kuće u Doğanyolu nije poznata.

Slika 15. Vertikalne pukotine i pucanje u kutovima

Takva se oštećenja mogu popraviti na više načina i to lokalnim učvršćivanjem oštećenih dijelova zidova. Povezivanje kamenom metoda je u okviru koje se skidaju dijelovi zidova koji su u kontaktu te se zamjenjuju samo jednim novim velikim kamenom koji je upotrijebljen za oba zida. Takvo se pojačanje može provesti na raznim visinama uzduž razdvojenih kutnih dijelova zidova. Sljedeća moguća metoda za popravljanje razdvojenih dijelova zidova uključuje uvođenje novih veznih šipaka/greda (drvo, armiran beton ili čelik). Zatezanjem tih veznih elemenata smanjuje se ili čak zatvara otvor između razdvojenih zidova [15].

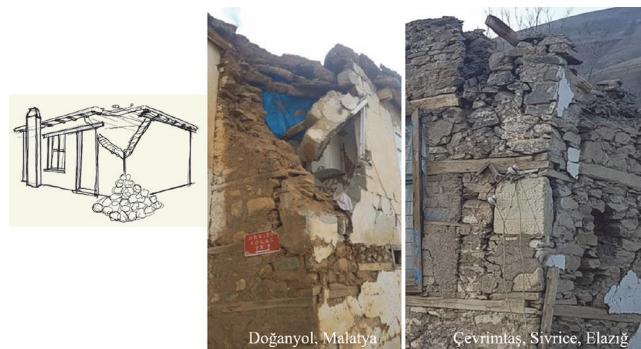
Tijekom pregleda na terenu ustanovljeno je da ima dosta slučajeva klinastoga popuštanja u kutovima. To popuštanje uzrokovano je neodgovarajućim spojevima drvenih veznih greda koje se rabe u kutovima po visini građevine, kao i na krovu. Primjeri takvih oštećenja prikazani su na slici 16.

Slika 16. Klinasta oštećenja u kutovima

Takvo oštećenje može se sanirati rekonstrukcijom kutnoga područja te odgovarajućim povezivanjem novododanoga zidnog elementa s postojećim zidovima. Mogu se dodati i novi vezni elementi kako bi se kompenzirao gubitak monolitnosti u oštećenom dijelu. Alternativni postupak pojačanja ugradnja

je armiranobetonskoga stupa u oštećeni kut po visini zida. U tom postupku preostali se dio zida obnavlja zidanjem sličnim kamenim materijalom [15].

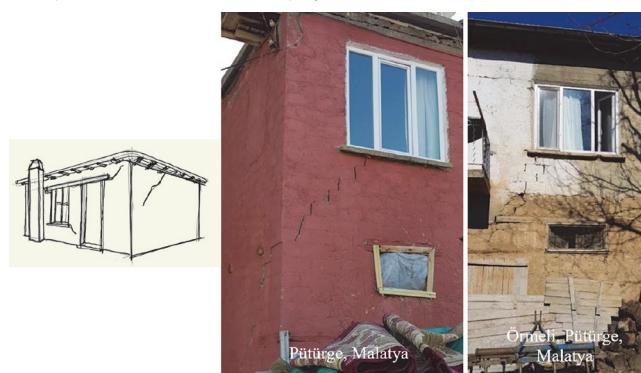
Tijekom terenskih procjena stanja građevina također je uočena i česta pojava dijagonalnih pukotina koje nastaju zbog jakoga djelovanja posmičnih i vlačnih sila. U nekim je zidanim građevinama širina tih pukotina vrlo mala; međutim, njihovo je širenje dovelo u nekim kućama do popuštanja konstrukcije. Primjeri takve vrste oštećenja prikazani su na slici 17.

Slika 17. Pojava dijagonalnih pukotina na zidovima

Kada se radi o pukotinama čija širina ne prelazi 10 mm takva se oštećenja mogu popraviti injektiranjem tekućega cementnog morta, cementne injekcijske smjese ili materijala na bazi epoksidne smole. Armiranobetonska obostrana obloga zidova također je dobro rješenje za pojačanje teško oštećenih zidova na kojima su se pojavile pukotine šire od 10 mm. Djelomično ili potpuno uklanjanje i ponovno izvođenje dijelova zidova smatra se opravdanim u slučaju velikih oštećenja, kad je narušena stabilnost čitavoga sustava [15].

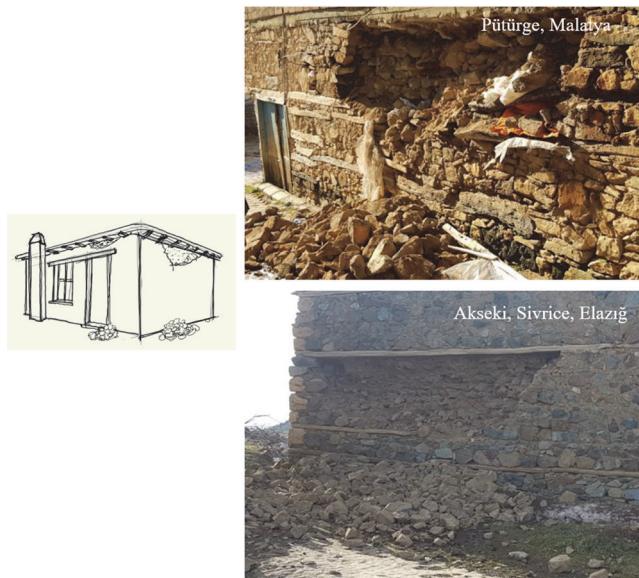
Takva oštećenja nastaju kad izvanravninske drvene vezne grede ne mogu izdržati pomake zidova u izvanravninskim smjerovima. Neki dijelovi zidova ruše se bilo prema van ili prema unutra.

Primjeri takvih oštećenja prikazani su na slici 18. Takva se oštećenja mogu sanirati djelomičnim ili potpunim uklanjanjem i rekonstrukcijom oštećenih dijelova zida. U postupku sanacije oštećeni segment treba poduprijeti pomoću privremenih podupora [15].

Slika 18. Popuštanje zidova izvan ravnine

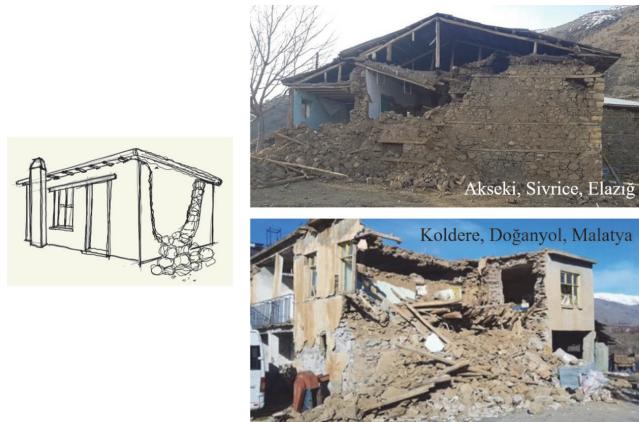
Terenskim je pregledima ustanovljeno da je odvajanje nosivih zidova i katnih ili krovnih sustava glavni uzrok rušenja ili teškoga oštećivanja građevina. Razlog tome nedostatak je odgovarajućih spojeva između nosivih zidova i katnih ili krovnih sustava. Dodatni je razlog za pojavu takvih oštećenja i nedovoljna čvrstoća i krutost katnih ili krovnih sustava (elastična dijafragma). Primjeri takvih oštećenja prikazani su na slici 19.

Slika 19. Popuštanje zbog odvajanja zidova

Sanacija te vrste oštećenja počine rekonstrukcijom oštećenih zidova. Katni ili krovni sustav treba potom prikladno povezati

kako bi se omogućilo ravnomjerno pomicanje zidova i katnih ili krovnih sustava tijekom potresa. Takvo se povezivanje može postići ugradnjom novih veznih greda (drvnenih, armiranobetonskih ili čeličnih) na vrh nosivoga zida. U okviru toga postupka postojeći katni ili krovni sustav treba adekvatno povezati s novougrađenim gredama [15].

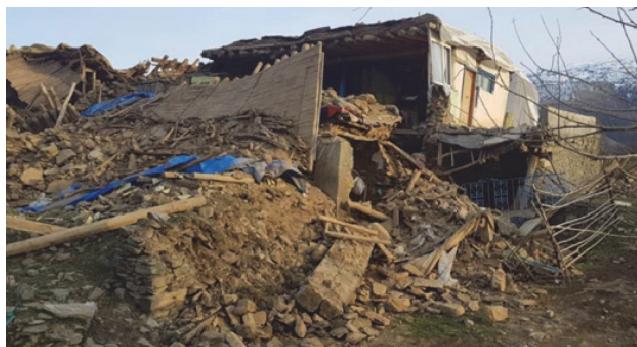
Slika 22. Srušena zidana kuća u donjem dijelu sela Cevrimtaş (građevina br. 1)

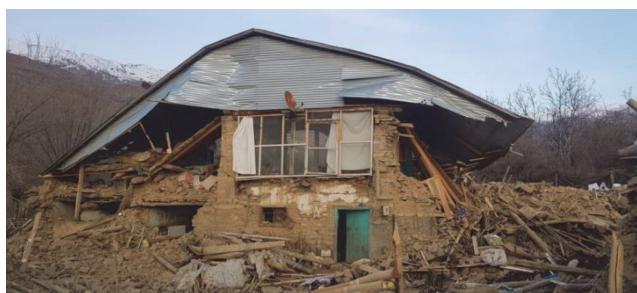
Slika 23. Srušena zidana kuća u donjem dijelu sela Cevrimtaş (građevina br. 2)

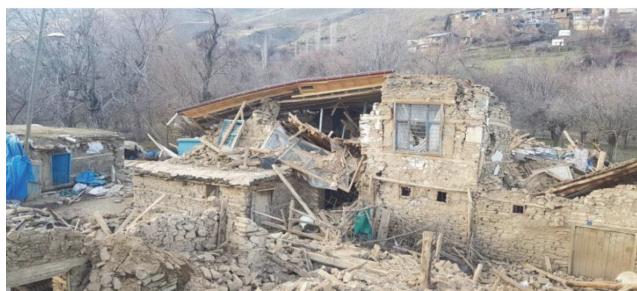
Slika 24. Srušena zidana kuća u donjem dijelu sela Cevrimtaş (građevina br. 3)

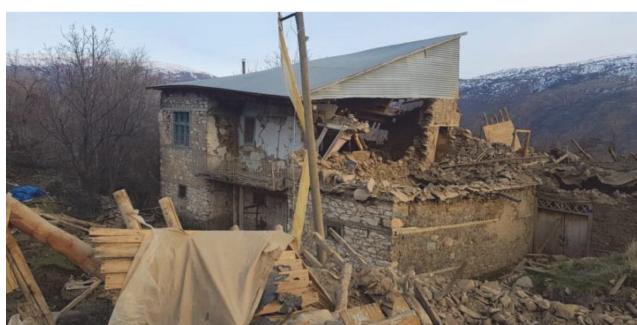
Slika 25. Srušena zidana kuća u donjem dijelu sela Cevrimtaş (građevina br. 4)

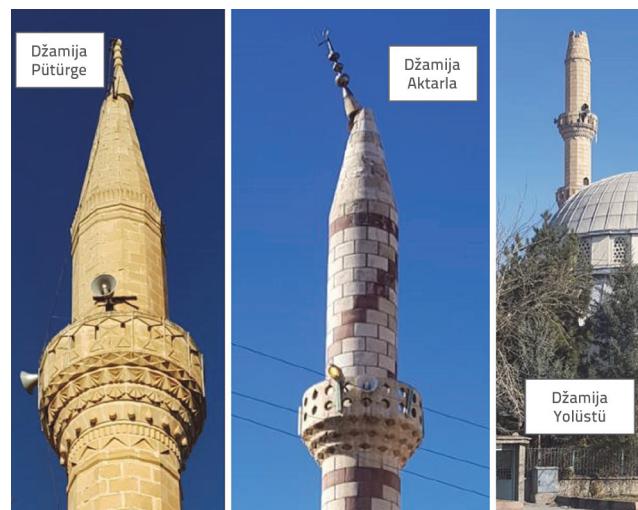
Tijekom terenskih istraživanja uočena su oštećenja minareta i to obično na razini stožca. Tijekom potresa stožac ne može izdržati bočna opterećenja uzrokovana pomicanjem alema. Zbog toga se alem i neki dijelovi stožca odvajaju od preostalog dijela stožca. Ravnina sloma obično prolazi kroz mort između opeka, gdje se nalazi najslabija ravnina. Fotografije ove vrste oštećenja na slici su 27.

Slika 27. Oštećenje minareta zbog odvajanja alema od stožca

Takva se oštećenja i popuštanja minareta mogu očekivati i tijekom budućih potresa ako se ne provedu odgovarajuća pojačanja. Polimer ojačan vlaknima može se upotrijebiti za sanaciju i pojačanje zidane konstrukcije minareta koja tako postaje otpornijom na posmik i savijanje [18, 19]. U novim se gradnjama takva oštećenja mogu sprječiti gradnjom zidova armiranih po cijeloj visini minareta.

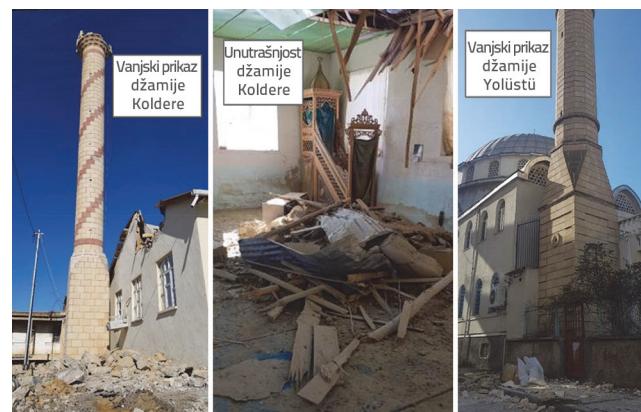
Ako se alem potpuno ne odvoji od stožca, onda ne dolazi do dodatnih oštećenja u okolnim dijelovima građevine. Međutim, ako se alem sruši, to može dovesti do velikih šteta zbog pada materijala s minareta. Takva vrsta oštećenja zabilježena je u nekim džamijama koje su stradale u ovom potresu (slika 28.). Tako je primjerice u selu Koldere djelovanjem potresa srušen alem, stožac i gornji dio trupa minareta. Sve se to srušilo na džamiju, koja je pretrpjela velike štete – probijen je krov džamije i u velikoj je mjeri oštećena njezina glavna dvorana za molitve. Takva oštećenja nastaju zbog diskontinuiteta u krutosti, jer je tlocrtna ploština gornjega dijela trupa obično manja od ploštine donjega dijela. Razlog popuštanju može biti i utjecaj drugoga oblika vibracija, jer je gornji dio izložen manjemu tlačnom naprezanju u usporedbi s donjim dijelom. Džamije Yolüstü i Furkan također su pretrpjeli štete zbog rušenja alema i djelomičnoga popuštanja stožca. Materijal koji je pao s džamije Yolüstü oštetio je tako automobile parkirane u ulici. Međutim, u slučaju džamije Furkan nisu zabilježena dodatna oštećenja.

Slika 28. Oštećenje zbog pada odlomljenoga materijala

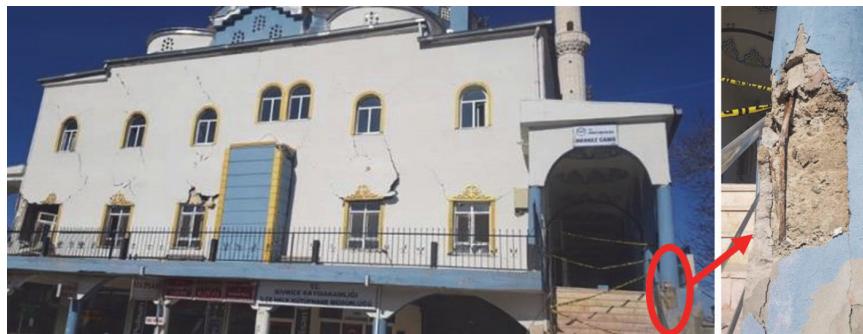
Džamija Sivrice izgrađena je 2000. godine. U njezinoj je gradnji upotrijebljen armiran beton. Unatoč tome, ta je džamija pretrpjela znatna oštećenja tijekom analiziranoga potresa. U prizemlju su smještene trgovine, a sama se džamija nalazi na prvom katu. Iako prizemlje nije oštećeno, znatne su štete zabilježene na prvom katu, u džamiji. Na slici 29. prikazane su fotografije oštećene džamije. Na toj se slici vidi i detalj oštećenoga stupa. Na temelju vizualnoga pregleda oštećenja može se zaključiti da su štete uzrokovane lošom kvalitetom betona, primjenom glatkog (a ne rebrastog) armature te

Slika 29. Džamija Sivrice nakon potresa

nedovoljnom uporabom poprečne armature. Vjeruje se da su ti nedostaci nastali zbog neodgovarajućega nadzora tijekom građenja, jer je projekt građevine temeljen na vrlo detaljnem i sveobuhvatnom zakonu. Riječ je o Zakonu o protupotresnoj zaštiti (TEC) [20], koji je u to vrijeme bio na snazi. Prema tom zakonu nije bilo dopušteno upotrebljavati beton tlačne čvrstoće manje od 20 MPa. Trebala se upotrijebiti rebrasta armatura te odgovarajuća poprečna armatura, posebno u područjima učvršćenja stupova i na krajevima greda. Minaret džamije ostao je neoštećen. Ipak, zbog ozbiljnih je oštećenja zabilježenih u konstrukciji džamije minaret srušen tjedan dana nakon potresa.
