Oštećenja AB zgrada u Izmiru nakon potresa u Egejskom moru 30. listopada 2020.

A site survey of damaged RC buildings in Izmir after the Aegean sea earthquake on October 30, 2020

structural failure, reinforced concrete buildings, 2020 Aegean Sea earthquake, Izmir

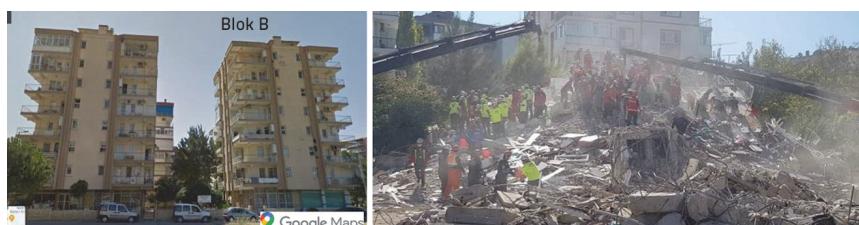
Slika 24. Fotografije bloka B stambenog kompleksa Yağcioğlu prije i poslije potresa

Blok B stambenog kompleksa Yağcioğlu u potpunosti se urušio nakon potresa, a blok A imao je velika oštećenja. Oba bloka tog stambenog kompleksa sastojala su se od zgrade s 8 katova s 14 stanova i četiri trgovine smještene u prizemlju. Obje su zgrade izgrađene 1993. godine. Fotografije zgrada prije i poslije potresa prikazane su na slici 24.

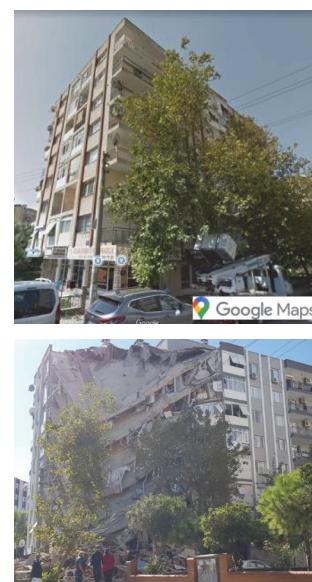
Slika 26. Fotografije stambene zgrade Karagül prije i poslije potresa

Osmokeratna stambena zgrada Karagül, s 28 stanova i trgovinama u prizemlju, teško je oštećena tijekom potresa. Zgrada je izgrađena početkom 1990-ih. Svaka stambena etaža sastojala se od četiri stana, a samo se jedna četvrtina građevinske površine (što odgovara jednom stanu) djelomično urušila nekoliko minuta nakon potresa. Fotografije zgrada prije i poslije potresa prikazane su na slici 26.

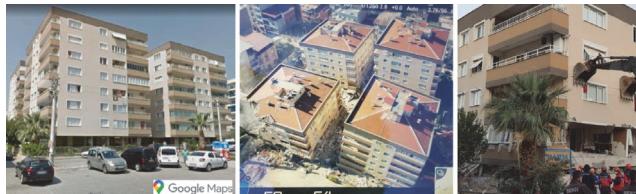
Slika 27. Fotografije stambenog naselja Barış prije i poslije potresa

Stambeni kompleks Barış, koji se sastojao od četiri bloka sa po osam katova, izgrađen je 1992. godine. Tri zgrade su se djelomično urušile, a jedna je pretrpjela veliku štetu bez urušavanja. Prva četiri kata dvaju blokova i prva tri kata drugog bloka urušili su se jedan na drugi. Katovi iznad urušenih dijelova zgrada preživjeli su potres naginjući se na jednu stranu zgrada. Fotografije stambenog kompleksa Barış prije i poslije potresa prikazane su na slici 27.

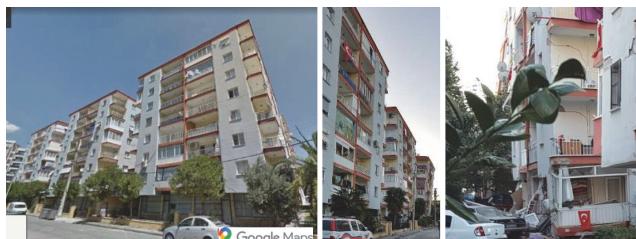
Slika 28. Fotografije stambenog kompleksa Cumhuriyet prije i poslije potresa

Sličan način otkazivanja konstrukcija primijećen je u stambenom kompleksu Cumhuriyet izgrađenom početkom 1990-ih. Kompleks se sastojao od tri bloka od po osam katova. Jedan blok preživio je potres s velikim oštećenjima. Međutim, prvi katovi druga dva bloka su se urušili, uzrokujući da se neurušeni dijelovi zgrada pomaknu za jedan kat. Fotografije stambenog kompleksa Cumhuriyet prije i poslije potresa prikazane su na slici 28.

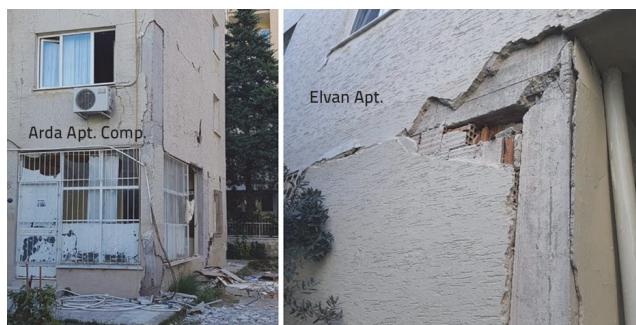
Tijekom potresa u Egejskom moru brojne su zgrade u gradu Izmiru teško oštećene. Oštećenja stupova u nekim zgradama također su bila značajna, kao što je prikazano na slici 29.

Slika 29. Dijagonalne pukotine na nosivim i nenosivim elementima

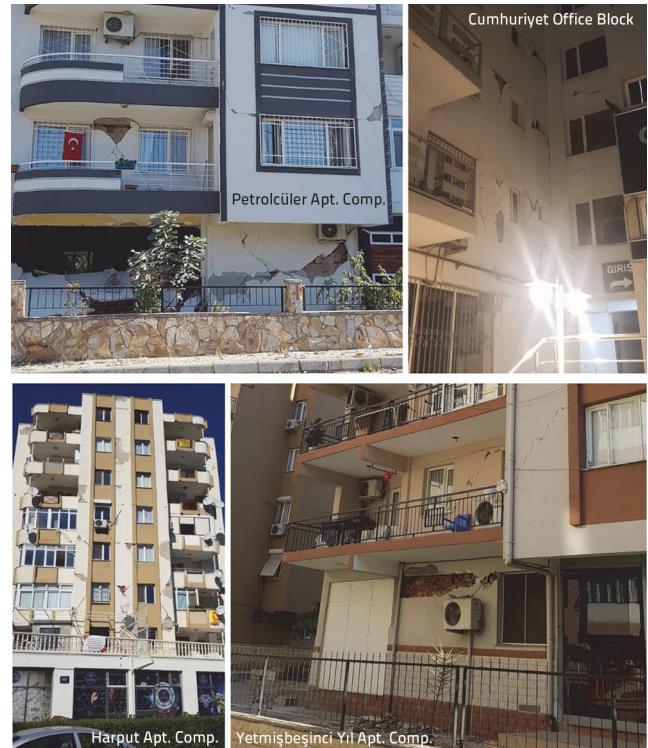
Tipična vrsta oštećenja bile su dijagonalne pukotine na nosivim (grede, stupovi i zidovi) i nenosivim (pregradni zidovi) elementima, kao što je prikazano na slici 30. Međutim, neke od zgrada koje su izgrađene jedna do druge bile su odvojene zbog sudara (učinak udara, eng. hammering effect) tih zgrada koje su se tijekom potresa kretale u suprotnim smjerovima. Ova vrsta gibanja oštećuje nosive elemente zgrada. Primjer takvog ponašanja prikazan je na slici 31.

Slika 30. Teško oštećenje stupa

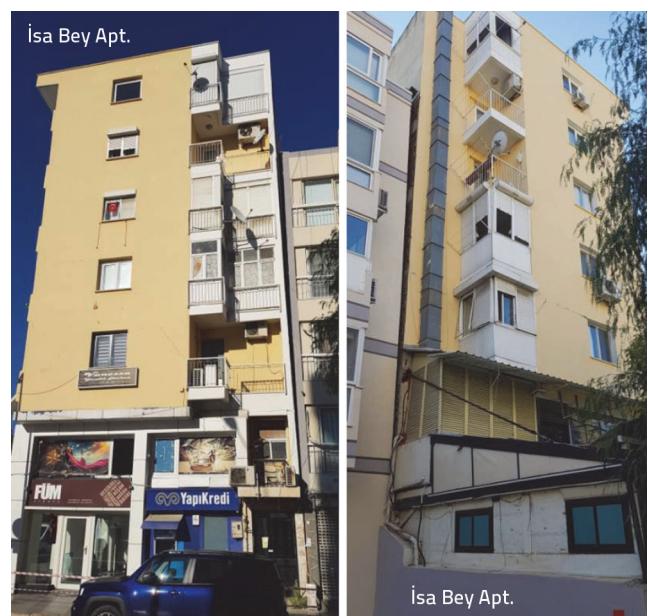
Slika 31. Odvojene zgrade sagrađene jedna pored druge

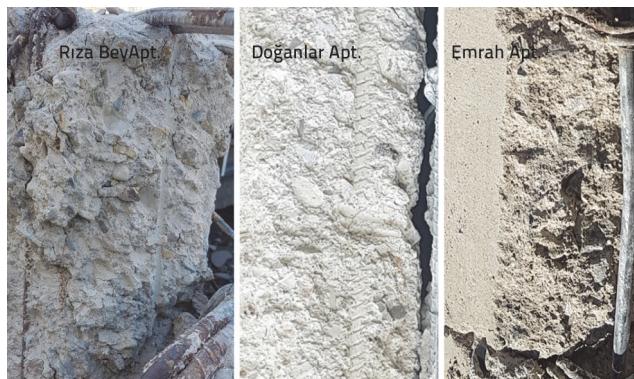
U TEC-u (1975.) [55] nije navedena minimalna tlačna čvrstoća betona za stambene zgrade koje su se urušile tijekom ovog potresa. Prema SER-u, u izgradnji ovih zgrada primjenjen je beton tlačne čvrstoće u rasponu od 10 do 17 MPa [58, 59]. Ove su vrijednosti određene ultrazvučnim ispitivanjem i ispitivanjem površinske tvrdoće na zgradama. Međutim, ove rezultate treba tumačiti s oprezom jer je nedestruktivno ispitivanje tlačne čvrstoće betona nepouzdano i treba ga primjenjivati u kombinaciji s tradicionalnom tehnikom vađenja jezgri (*eng. coring technique*). Tlačne čvrstoće betona dobivene ovim ispitivanjima bile su niže od onih navedenih u izvedbenim nacrtima zgrada. Na temelju promatranja betonskih elemenata srušenih zgrada na mjestu događaja, utvrđeno je da se beton upotrijebljen u tim zgradama sastoji od okruglih krupnih zrna agregata promjera 30-50 mm. Okrugli i veliki agregati rezultirali bi lošim uklještenjem i slabim prianjanjem između betona i čelične armature. Fotografije nekih od uzoraka betona prikazane su na slici 33.

Slika 33. Kvaliteta betona urušenih zgrada

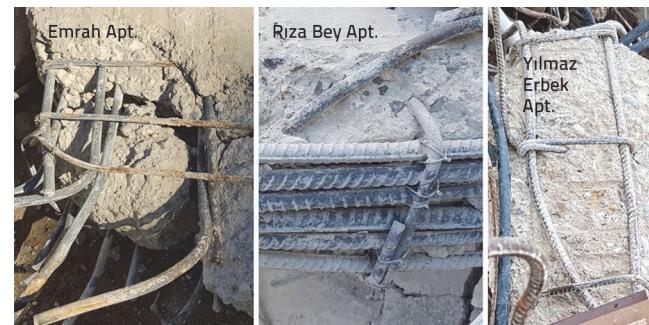
U TEC-u (1975.) [55] nije navedena vrsta čelične armature koja bi se trebala primjenjivati u AB zgradama. Početkom 1990-ih u Turskoj su bile dostupne samo glatke uzdužne i poprečne armaturne šipke. Čelične armaturne šipke pokazale su minimalnu granicu popuštanja od 220 MPa. Deformirane armaturne šipke dostupne su od sredine 1990-ih. Vizualni pregled urušenih zgrada potvrdio je da su tijekom gradnje primjenjene kombinacije tih vrsta armature. Na primjer, u izgradnji stambenog kompleksa Emrah primjenjene su glatke šipke, i to kao uzdužna i poprečna armatura. Uzdužna i poprečna armatura primjenjena u gradnji stambenog kompleksa Riza Bey bila je deformirana i glatka. U slučaju stambenog kompleksa Yılmaz Erbek kao armatura su primjenjene samo deformirane šipke. Fotografije armature prikazane su na slici 34.

Slika 34. Vrste armature primjenjene u gradnji urušenih zgrada

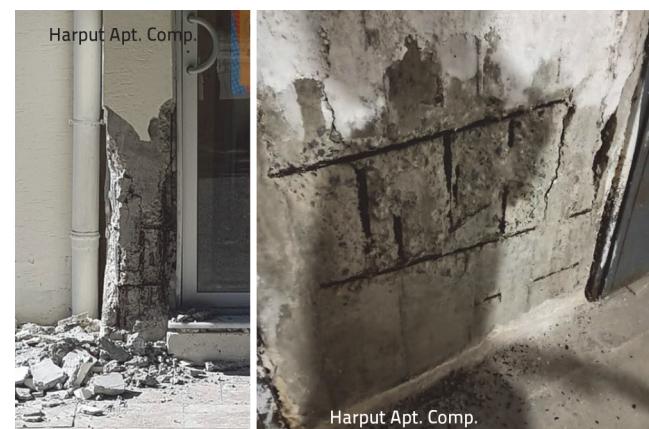
Većina zgrada na tom području imala je problem s vlagom zbog vlažne klime, visoke razine podzemnih voda i nedovoljne hidroizolacije, osobito u prizemlju. Zato je armatura nosivih elemenata tih zgrada u velikoj mjeri korodirala, što je rezultiralo značajnim smanjenjem površine poprečnog presjeka armature. Primjeri korodirane armature prikazani su na slici 35. Važno je napomenuti da se te pogreške ponavljaju kada se istražuju oštećenja zgrada tijekom većine potresa. Primjer su terenska istraživanja nakon potresa u Sivriceu, Elaziğ, u Turskoj.

Slika 35. Korozija armature uslijed vlage

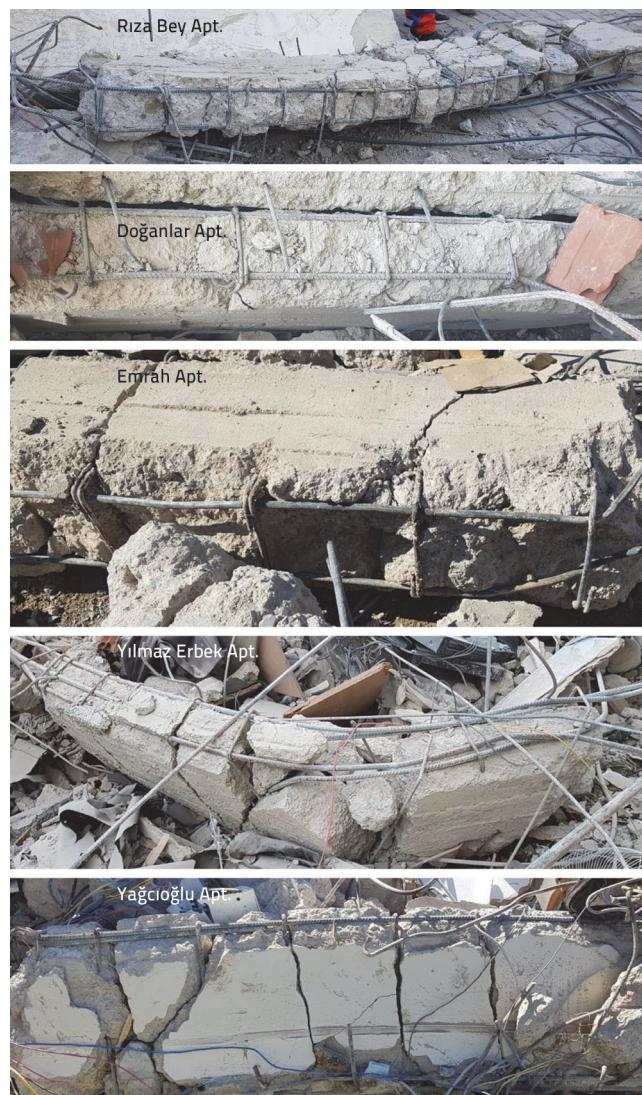
Kao što je prethodno navedeno, TEC (1975.) [55] je zahtijevao upotrebu usko postavljenih spona (zbog ovijanja) na krajnjim područjima (kritično područje) greda i stupova. Duljina ovog područja bila je minimalno jedna šestina visine stupova, odnosno 450 mm za stupove. U TEC-u (1975.) [55] naveden je maksimalni razmak spona od 100 mm u kritičnom području. Opažanja na terenu pokazala su da na krajevima greda i stupova nije primjenjeno nikakvo ovijanje. Primjeri detalja armiranja stupova i greda urušenih zgrada prikazani su na slici 36. Ovaj je nalaz također potkrijepljen raznim SER izvješćima [58, 59] koja su pripremljena za te urušene zgrade.

Slika 36. Detalji armiranja stupova i greda urušenih zgrada

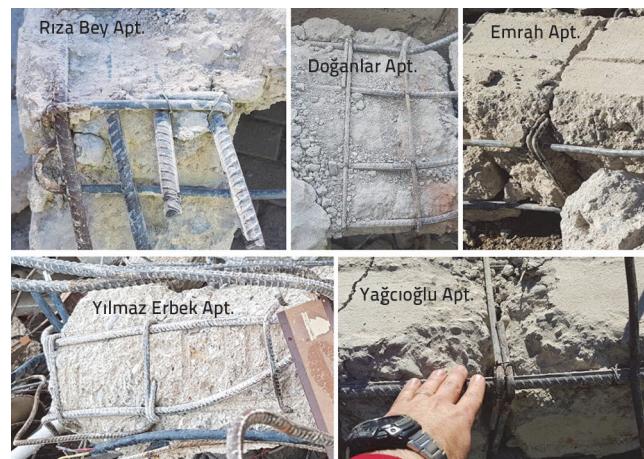
zgradama prikazane su na slici 37. Kao i u slučaju opažanja u odjeljku o materijalima, problemi povezani s pojedinostima armiranja često se uočavaju u Turskoj nakon potresa.

Slika 37. Krajevi stremena (savijeni za 90°) urušenih zgrada

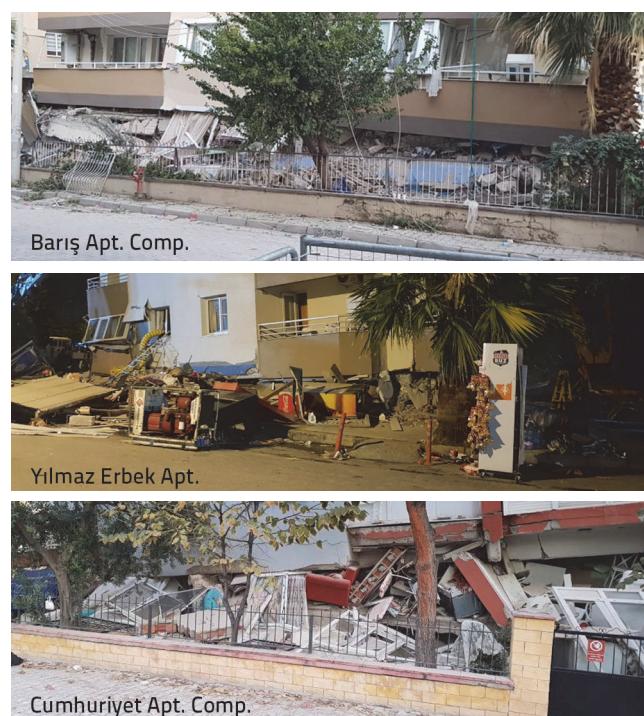
TEC (1975.) [55] ne definira nepravilnost zgrade po visini na temelju razlike u krutostima katova. Učinci ove vrste nepravilnosti prvi su put uvedeni u Potresne norme iz 1998. [56]. Zahtjev slaba greda – jaki stup prvi put se spominje u TEC-u (1998) [56]. Tijekom potresa, prvi se nekoliko katova nekih zgrada urušilo poput sendviča. Te su zgrade bile nepravilne po visini zbog male krutosti u prizemlju, što je vjerojatno bio glavni razlog njihova urušavanja. Fotografije ovih zgrada prikazane su na slici 38.

Slika 38. Zgrade koje su se urušile zbog otkazivanja stupova prizemlja

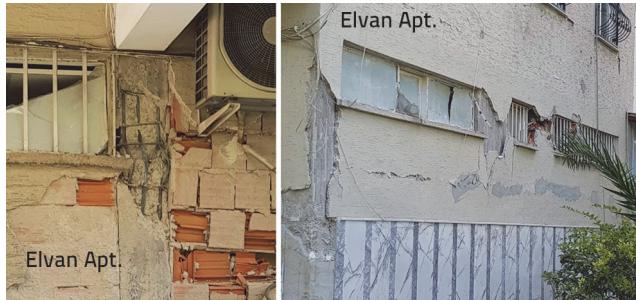
Prema TEC-u (1975) [55], uzdužna armatura bila je ovijena duž duljine kratkih stupova. Primjer oštećenja na kratkim stupovima nakon potresa prikazan je na slici 39. Ovijanje armature nije uočeno u kratkim stupovima.

Slika 39. Kratki stup teško oštećene zgrade

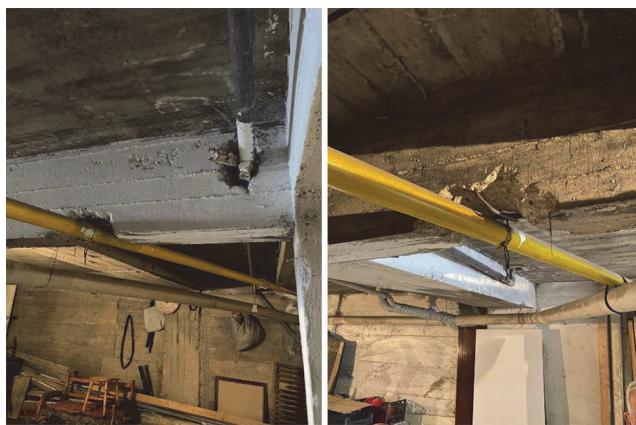
Prije početka ovog tisućljeća građevinski radovi u Turskoj nisu bili propisno kontrolirani. Izvješća koja se odnose na istraživanja tla i konstrukcijske nacrte nije pregledala niti jedna institucija. Tijekom izgradnje nije ispitivana čvrstoća ugrađenih materijala (beton i čelik) te nije potvrđena točnost izvedbe prema izvedbenim nacrtima u pogledu detalja armiranja i dimenzija elemenata konstrukcije. U nekim srušenim i teško oštećenim zgradama, SER izvješće pripremljeno prije potresa pokazalo je da se detalji armiranja na izvedbenim nacrtima razlikuju od onih u izgrađenim zgradama. Nadalje, veličine izgrađenih konstrukcijskih elemenata nisu odgovarale onima na izvedbenim nacrtima nekih zgrada [58, 59]. Na primjer, stup veličine 250×800 mm u nacrtima izgrađen je 1988. godine u dimenzijama od 250×500 mm uzduž visine zgrade od devet katova.

Slika 40. Greda oštećena prilikom ugradnje vodovoda (Karşıyaka, Izmir)
