Raspodjela tvrdoće u poprečnom presjeku žljebaste tračnice

Izvorni znanstveni rad

Original scientific paper

Hardness distribution over cross-section of grooved rails

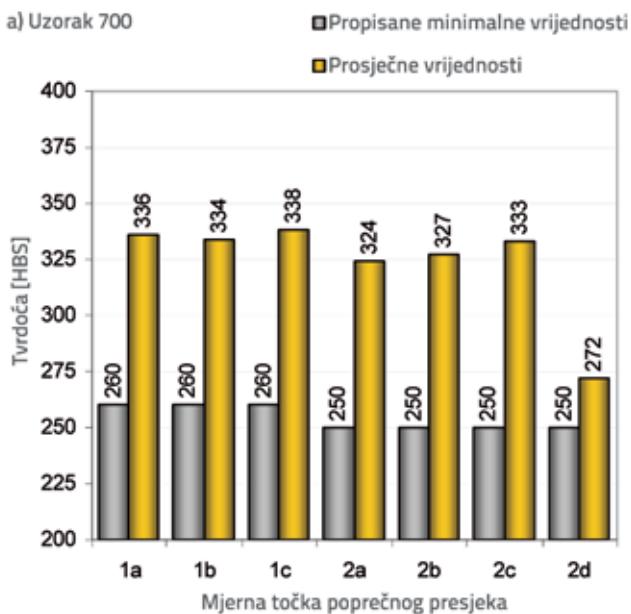
Na slici 5. dan je prikaz prosječnih vrijednosti tvrdoće, proračunatih temeljem izmjerene vrijednosti u točkama presjeka 1 i 2, u odnosu na minimalno propisane vrijednosti (tablica 2.). Razlika između prosječnih i minimalno propisanih vrijednosti tvrdoće u pojedinoj mjernoj točki dana je na slici 6. Sa slike 6. vidljivo je da su sve prosječne vrijednosti tvrdoće veće od minimalno propisanih vrijednosti, pri čemu u projektu ovo povećanje tvrdoće iznosi 25 %. Najveća razlika u sva četiri slučaja uočena je u mjernoj točki 2c u kojoj su prosječne vrijednosti tvrdoće veće od minimalno propisanih za 33 % (uzorak 700) odnosno 26 % (uzorak 900A).

Slika 5. Prosječne vrijednosti tvrdoće u poprečnom presjeku glave tračnice: a) uzorci 700-1 i 700-2; b) uzorci 900A-1 i 900A-2

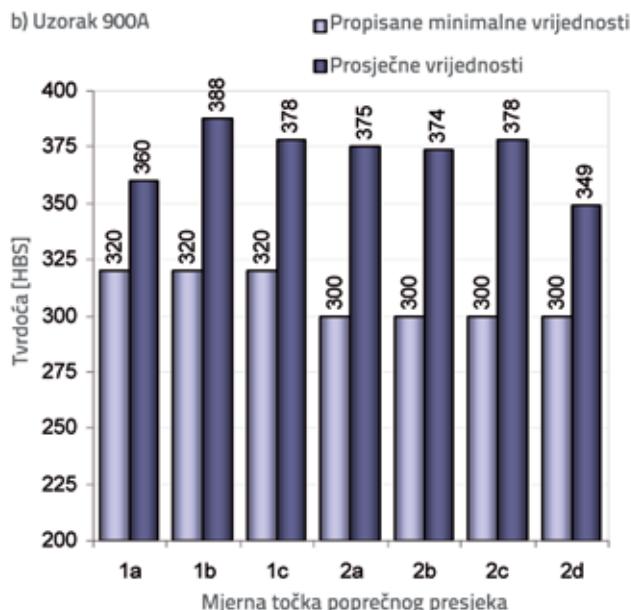
Slika 6. Razlika između proračunanih prosječnih i minimalnih propisanih vrijednosti tvrdoće u poprečnom presjeku glave tračnice

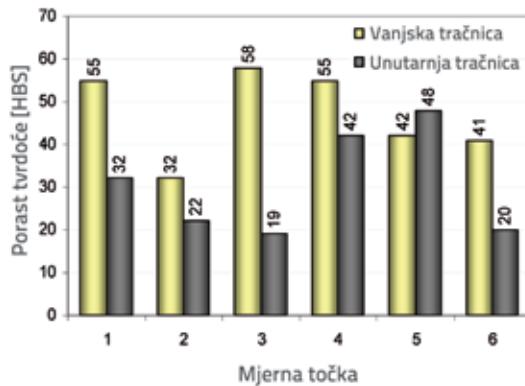
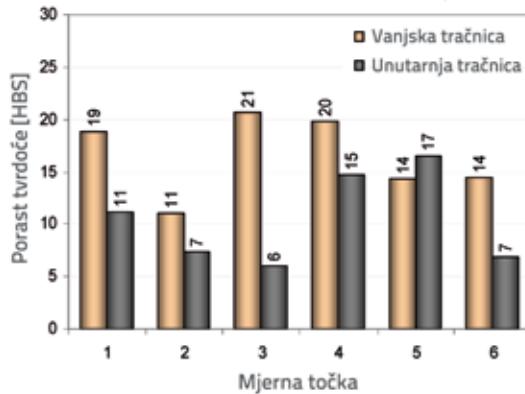
ispitivanja (slika 9.) pokazali su da je nakon mjesec dana eksploatacije, zbog hladnog kovanja, na voznim površinama glava tračnice duž promatrane krivine došlo do prosječnog porasta tvrdoće za 39 HBS (13 %). Prema očekivanjima, veći porast tvrdoće prisutan je kod vanjske tračnice u krivini budući da je ona i više opterećena. Iz navedenog se može zaključiti da bi, da su tračnice iz kojih su dobiveni ispitivanji uzorci bili u eksploataciji, proces hladnog kovanja već nakon mjesec dana uzrokovao takav porast tvrdoće vozne površine koji bi zadovoljio propisane minimalne zahtjeve tvrdoće.

Slika 9. Porast tvrdoće vozne površine glave tračnice zbog hladnog kovanja

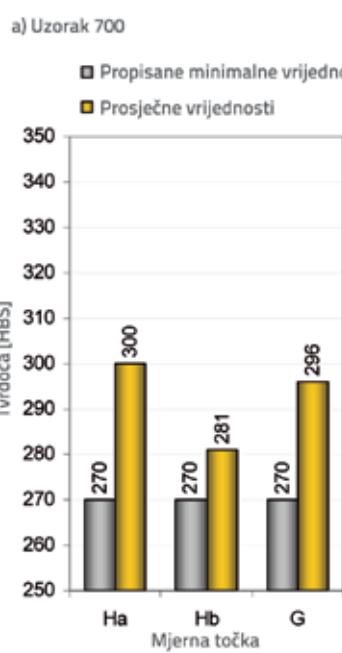
Na slici 7. dan je prikaz prosječnih vrijednosti tvrdoće dobivenih temeljem vrijednosti izmjerene na gornjoj površini glave i vodilice tračnice. U slučaju uzorka 900A nijedna od izmjerene vrijednosti nije udovoljila propisanim zahtjevima (slika 8.). Ipak, ove su nepropisno male vrijednosti tvrdoće vozne površine zanemarene, budući da su ispitivanja provedena na uzorcima tračica koje nisu bile u eksploataciji i nisu bile podvrgnute hladnom kovanju vozne površine zbog kretanja kotača vozila.

Slika 7. Proračunane prosječne vrijednosti tvrdoće na voznoj površini glave tračnice

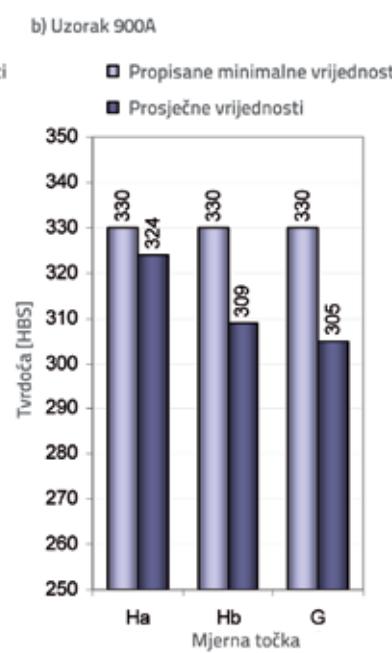
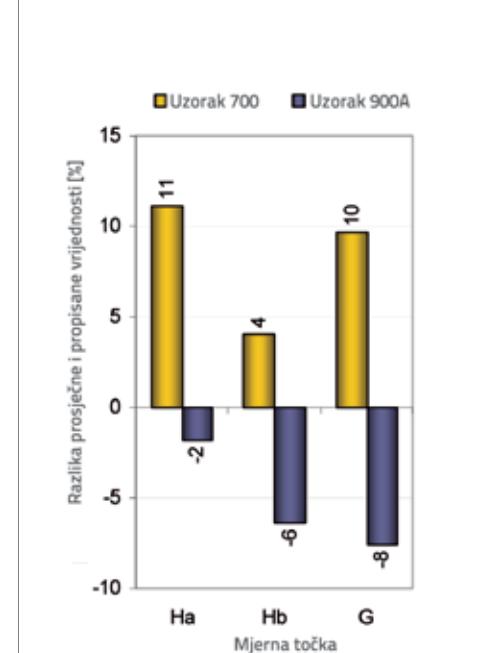
Slika 8. Razlika između proračunanih prosječnih i min. propisanih vrijednosti tvrdoće na voznoj površini glave tračnice

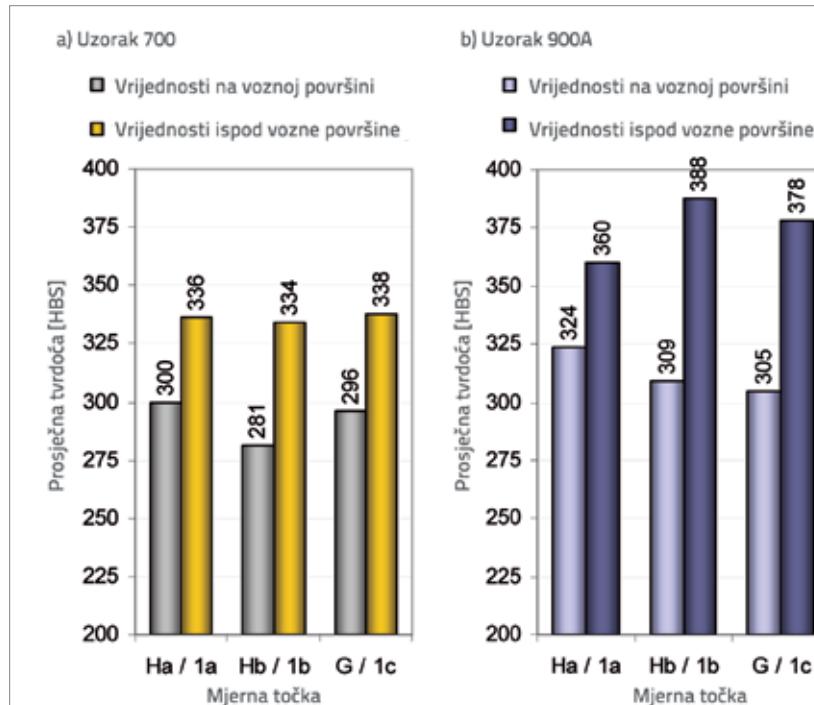
Slika 10. Usporedba prosječnih vrijednosti tvrdoće na voznoj površini i 10 mm ispod vozne površine

Na slici 10. dane su usporedbe izmjerjenih tvrdoća na voznoj površini tračnice i u točkama 10 mm ispod vozne površine. Vrijednosti tvrdoće 10 mm ispod vozne površine znatno su veće od tvrdoće izmjerene izravno na voznoj površini. Razlike u prosječnim vrijednostima tvrdoće na voznoj površini i 10 mm ispod vozne površine odnosno porast tvrdoće ispod vozne površine za pojedini uzorak tračnice, prikazane su na slici 11. Analiza prikazanih rezultata pokazala je da su izmjerene vrijednosti tvrdoće 10 mm ispod površine u prosjeku veće za 22% (uzorci 700) odnosno 25% (uzorci 900A) od tvrdoće izmjerene na gornjoj voznoj površini i vodilici tračnice. Ova velika varijacija u vrijednostima tvrdoće na vrlo uskom području poprečnog presjeka širine (dubine) svega 10 mm potaknula je provedbu dodatnih ispitivanja tvrdoće uzoraka, a u cilju dobivanja što jasnije slike o stvarnoj distribuciji tvrdoće duž cijelog poprečnog presjeka tračnice.

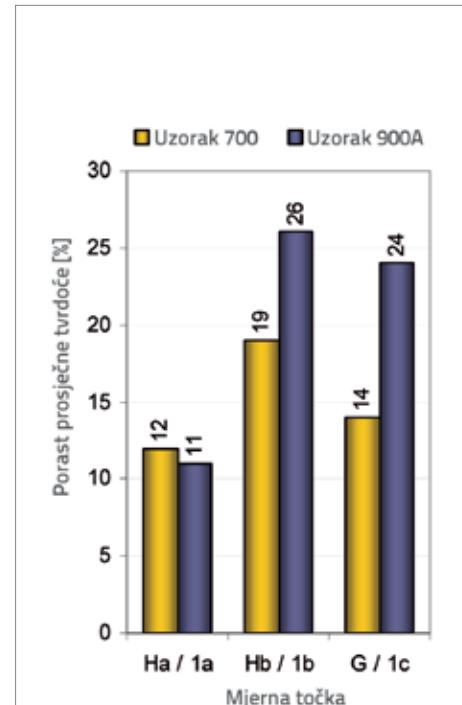
Slika 11. Razlike između prosječnih vrijednosti tvrdoće na voznoj površini i 10 mm ispod vozne površine

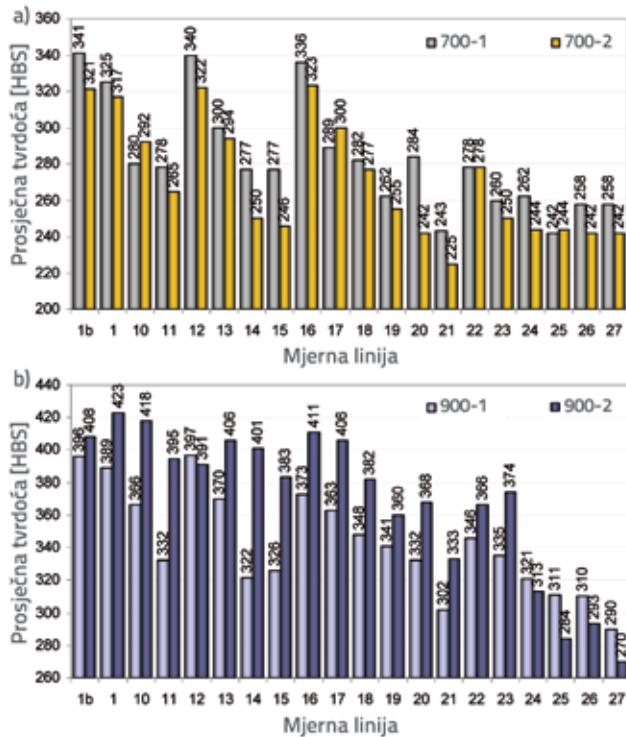
Iz slike je moguće uočiti da prosječne vrijednosti tvrdoće nisu jedinstvene duž cijelog poprečnog presjeka te da su sve izmjerene vrijednosti tvrdoće veće od minimalnih propisanih vrijednosti za određeni tip (kvalitetu) čelika tračnice i lokaciju promatrane mjerne linije u poprečnom presjeku glave tračnice. Detaljna analiza pokazala je da su izmjerene vrijednosti tvrdoće u prosjeku za 27 % (uzorak 700) odnosno 26 % (uzorak 900A) veće od minimalne propisane osnovne tvrdoće čelika za pojedini uzorak.

Slika 13. Prosječne vrijednosti tvrdoće ispitivanih uzoraka

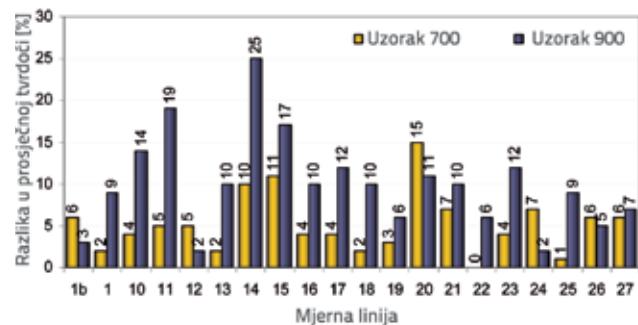
Razmatrane su i razlike u dobivenim rezultatima ispitivanja tvrdoće za uzorke 1 i 2 iste kvalitete izražene u postocima (slika 14.). Uočljivo je da su razlike kod uzorka 900A veće od razlika koje su prisutne kod uzorka 700 (posljednji je znatno ujednačeniji) te da razlika u tvrdoći duž mjerne linije 14 uzorka 900A iznosi čak 25 %. Najveća razlika u slučaju uzorka 700 iznosi 15 %, a uočena je duž mjerne linije 20. Srednja razlika u tvrdoći pojedinih strana uzorka 900A iznosi 10 %, dok je srednja prosječna razlika na uzorku 700 upola manja i iznosi 5 %. Na temelju proračunatih prosječnih vrijednosti tvrdoće čelika tračnice duž pojedinih mjernih linija izrađeni su grafički prikazi varijacija vrijednosti tvrdoće po poprečnom presieku, slika 15. Na slikama je ijasno

Slika 14. Prosječne razlike u tvrdoći (uzorak 1-2)

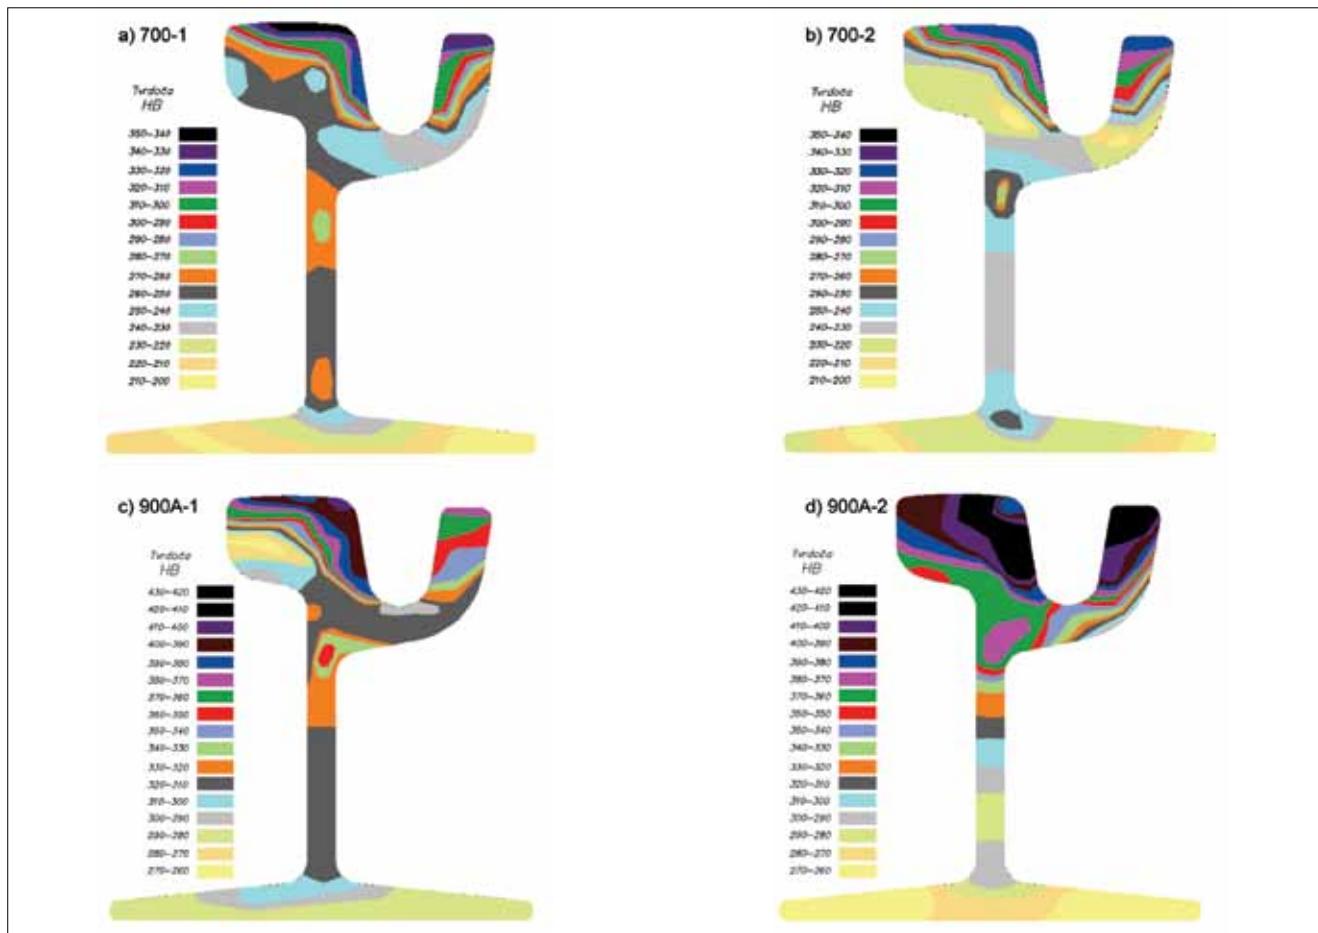
Slika 15. Raspodjela vrijednosti tvrdoće duž poprečnog presjeka tračnica: a) uzorak 700-1; b) uzorak 700-2; c) uzorak 900A-1; d) uzorak 900A-2

uočljiva nejednolikost u raspodjeli prosječnih vrijednosti tvrdoće po poprečnom presjeku odnosno postupno smanjenje tvrdoće glave tračnice od vozne površine prema vratu i nožici tračnice te zone lokalnog povećanja tvrdoće na prijelazima glava-vrat i vrat-nožica tračnice.

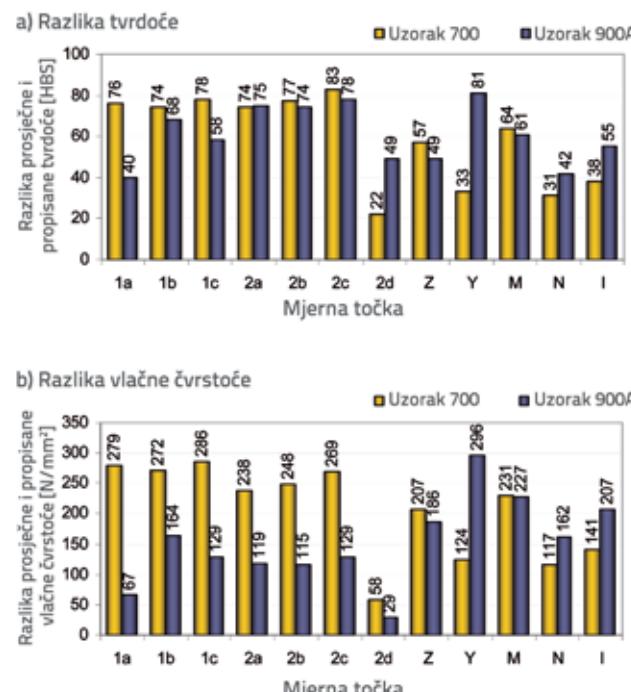
Na slici 17. prikazana je usporedba minimalnih propisanih i prosječnih proračunatih vrijednosti za cijelu voznu površinu kao i za pojedine sekcije poprečnog presjeka. Iz slike se može zaključiti da su vrijednosti mjerene u poprečnom presjeku uzorka u presjeku za 26 % (uzorci 700) odnosno 22 % (uzorci 900A) veće od propisanih. Kako pokazuju rezultati proračuna vlačne čvrstoće, vrijednosti proračunate u poprečnom presjeku uzorka su zadovoljavajuće unatoč velikim međusobnim odstupanjima tvrdoće.

Slika 17. Razlika između proračunanih prosječnih i najmanjih propisanih vrijednosti tvrdoće i vlačne čvrstoće
