Analiza oštećenosti zgrada stradalih tijekom potresa na istoku Turske

Stručni rad

Analysis of building damage caused by earthquakes in Eastern Turkey

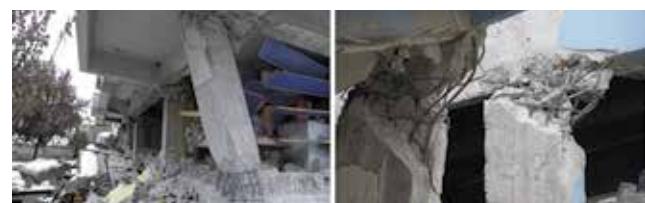
Konstrukcijski elementi izrađeni su tako da podnose statičke i dinamičke sile u raznim izuzetnim okolnostima poput pretjeranih gravitacijskih opterećenja ili potresa. Poželjno je da se trajna oštećenja pojave na krajevima greda, a da se ne ošteći elastičnost stupova. To sprječava potpuno urušavanje zgrada i moguće je evakuirati ljudi te spasiti živote. No analizirajući oštećenja prouzročena potresima u Vanu i Ercišu ustanovljeno je da većina teško oštećenih građevina imaju a/b grede koje su čvršće od stupova, što nije u skladu s navedenim načelom gradnje. Drugim riječima, projektiranje i izgradnja građevina tog područja ne jamče prihvatljivo ponašanje konstrukcijskih elemenata, slike 10. i 11.

Slika 9. Primjeri plastičnog zakretanja na krajevima stupova u Ercišu

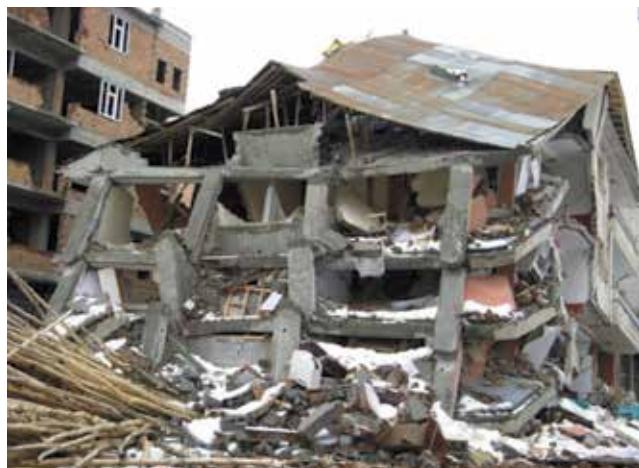
Slika 10. Rušenje zgrade u Ercišu zbog translacijskog pomaka čvorova nakon plastičnog zakretanja na kraju svakog stupa na katu

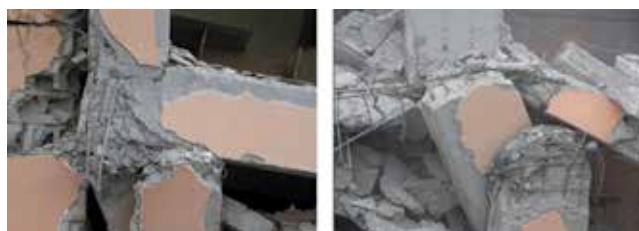
Pod bočnim opterećenjem, poput onoga koje se javlja tijekom potresa, spojevi greda i stupova najranjiviji su dio konstrukcijskog sustava. Detalji armature ključni su za postizanje odgovarajuće rotacije i otpornosti na posmik. Osobito je važno da se poprečna armatura, tj. uzdužne armaturne šipke stupova, proteže cijelom visinom spoja. No gotovo ni u jednoj oštećenoj zgradi nismo to primijetili (slika 11.). Kako je uzdužne armaturne šipke greda teško smjestiti na vrhove stupova, praksa je na terenu zanemarila zatezače koji bi trebali biti postavljeni na spojeve duž cijele grede. Nažalost, taj je nedostatak jedan od glavnih razloga sloma konstrukcijskih sustava iako su greda i stupovi ostali neoštećeni nakon potresa.

Slika 11. Karakterističan slom spojeva na višekatnici u Ercišu

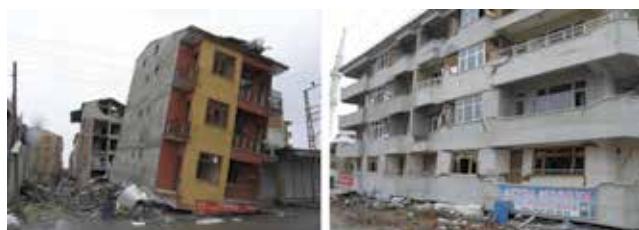
Slika 12. Rušenje dviju zgrada u Ercišu zbog mekog kata u prizemlju

Zgrade izgrađene duž ulica poslovne su i stambene. Kako bi prizemlje bilo dovoljno prostrano, ono je obično više od katova, a u zidovima poslovnih zgrada na uličnoj strani prizemlja nema ispune da bi se poboljšala vidljivost. To na

višekatnicama uzrokuje efekt mekih katova. Zbog bočne nestabilnosti prizemlja, zgrada se translacijski pomiče do granica otpornosti stupova u prizemlju na bočne deformacije, što uzrokuje rušenje cijelog mekog kata (slika 12.). Suvremena pravila projektiranja u skladu s protupotresnom zaštitom sprječavaju posmični slom stupova jer propisuju određeno ovijanje uzdužnih armaturnih šipki. No ako je područje posmika elastičnih elemenata skraćeno zbog konstrukcijskih razloga, konstrukcijski element izložen je snažnim posmičnim silama, a ne savijanju. Zbog toga se dijagonalne posmične napukline tijekom potresa pojavljuju uz slobodnu visinu elastičnog elementa (slika 13.). Takvo oštećenje može izazvati pojavu nepoželjnih mehanizama na stropovima.

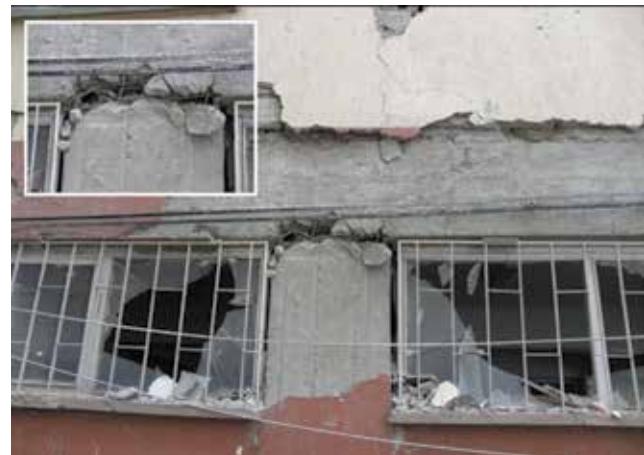
Slika 13. Posmični slom na vrhu stupa zgrade u Vanu uzrokovan kratkim područjem posmika

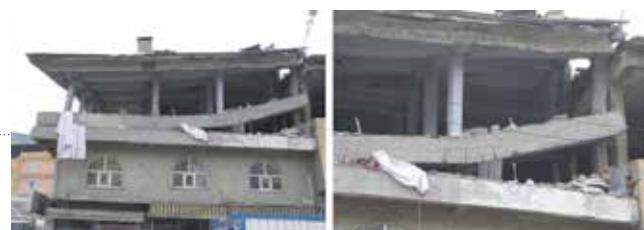
Zgrade u središtu gradova Vana i Erciša izgrađene su u nizu koji se proteže duž obju strana ulice. Nažalost, nedostatak propisa o prepustima na zgradama doveo je do praktičnog problema zbog različite visine katova (slika 14.). Stoga tijekom potresa kruti strop jedne zgrade može udariti u sredinu između stupova susjedne zgrade. Takve bočne sile kojima su stupovi izloženi mogu dovesti do tragičnog smanjenja stabilnosti stupova i rušenja cijele gornje ploče.

Slika 14. Djelomično urušavanje ploče u Ercišu zbog udara

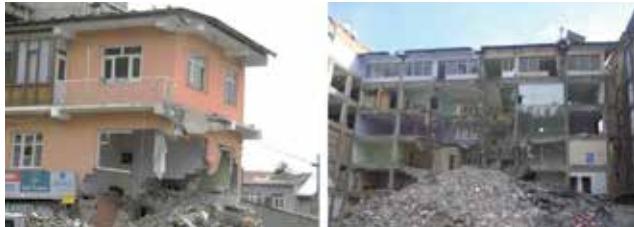
Zbog srednje do velike gustoće zgrada u Vanu i Ercišu, mnoge je oštetilo i urušavanje susjednih zgrada (slika 15.). Loše građene zgrade ili zgrade koje nisu građene u skladu s propisima pretrpele su velike štete tijekom potresa. Kad se

takve zgrade potpuno ili djelomično sruše, vjerojatno će pasti na susjedne zgrade koje bi inače možda i ostale neoštećene u potresu. Nažalost, to je moguće sprječiti samo učinkovitom inspekcijom tijekom gradnje i projektiranja zgrada.

Slika 15. Šteta koju je u Ercišu i Vanu prouzročilo rušenje zgrade na susjedne zgrade

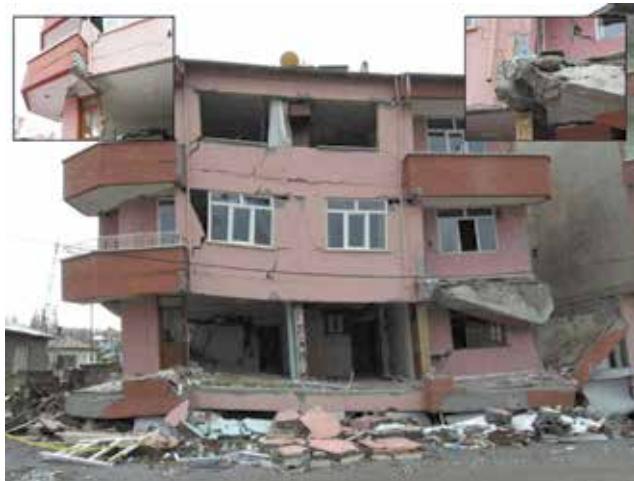
Odabir konstrukcijskog sustava i elemenata ključna je odluka pri projektiranju zgrada na seizmički aktivnim područjima. Stoga inženjer projektant mora imati iskustva s projektiranjem građevina otpornih na potrese. Čak i ako uporabno opterećenje ne izaziva štetu na loše projektiranim zgradama, opterećenja tijekom potresa mogu preopteretiti elemente i dovesti do katastrofe (slika 16.).

Slika 16. Šteta u Ercišu nastala zbog odabira neodgovarajućih konstrukcijskih sustava

- na prostorima gdje je vjerojatnost potresa velika poželjna je uporaba kombiniranog nosivog sustava (posmični zid i okvir), a ne samo okvirnih struktura,

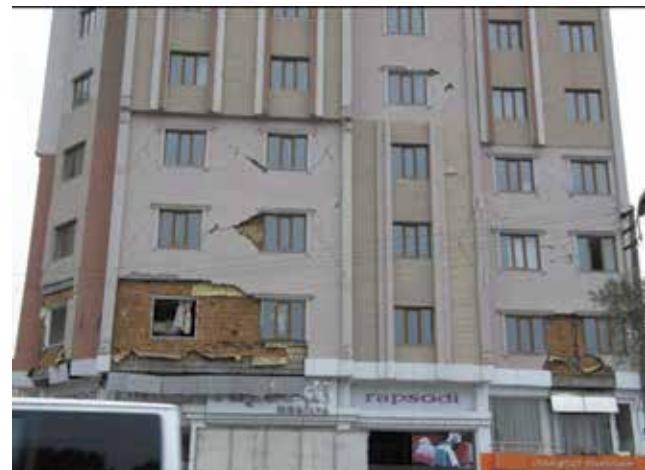
Zidovi ispune nisu dio konstrukcijskog sustava namijenjen podnošenju opterećenja, no podložni su nastanku većih šteta tijekom potresa. Osnovna svrha zidova ispune fizičko je razdvajanje prostorija na katu te zaštita unutrašnjih prostora od vanjskih utjecaja. Zbog nepovoljnih vremenskih prilika u istočnoj Turskoj vanjski zidovi ispune dvostruki su zidovi od opeke s toplinskom izolacijom između (slika 17.). Iako je konstrukcijski sustav zgrada u Vanu ostao neoštećen tijekom prvog potresa, gotovo svaka zgrada imala je dijagonalne napukline i deformacije izvan ravnine na vanjskim zidovima jer dvostruki slojevi opeke nisu bili nikako mehanički povezani.

Slika 17. Dijagonalna oštećenja na dvostrukim zidovima ispune u Vanu

- vanjski zidovi ispune ne bi smjeli biti dvostruki zidovi od opeke, a ako jesu takvi, potrebno ih je mehanički povezati spojivima,
- zabati ispod visokih krovova moraju biti uokvireni serklažima jer će samo tako imati odgovarajuću stabilnost.

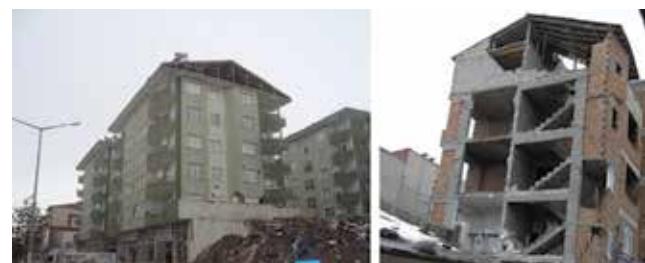
Zbog oštrih zima ili radi bolje iskorištanja tavanskog prostora, krov je bitno dignut i nagnut. Stoga su zidovi ispod zabatnih krovova odgovarajuće visoki, što uzrokuje probleme sa stabilnošću izvan ravnine. I nedostatak serklaža na vrhu zabatnog zida uzrok je nedovoljne stabilnosti zgrada (slika 18.). Takvi konstrukcijski nedostaci uočeni su na gotovo svim zgradama u Vanu i Ercišu.

Slika 18. Oštećenja zabatnih zidova na zgradama

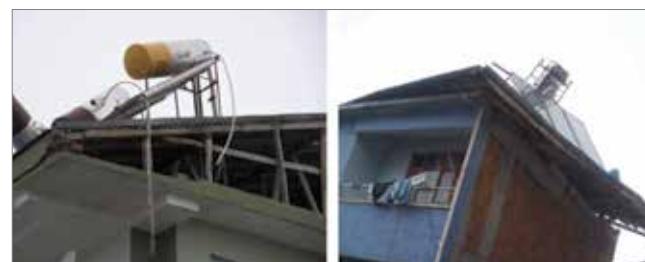
Konstrukcijski sustavi koji nose krov obično ne osiguravaju dostatnu bočnu krutost. Situacija postaje još gora kad se na krov postave spremnici s vodom (svaki oko 10 kN) i sunčane ćelije jer te konstrukcije povećavaju seizmičku masu koja opterećuje konstrukcijski sustav krova. Tijekom potresa većina krovova srušila se sa zgrada ili je došlo do translacijskog pomaka (slika 19.).

Slika 19. Translacijski pomak krovova u Ercišu zbog male krutosti i dodatne seizmičke mase

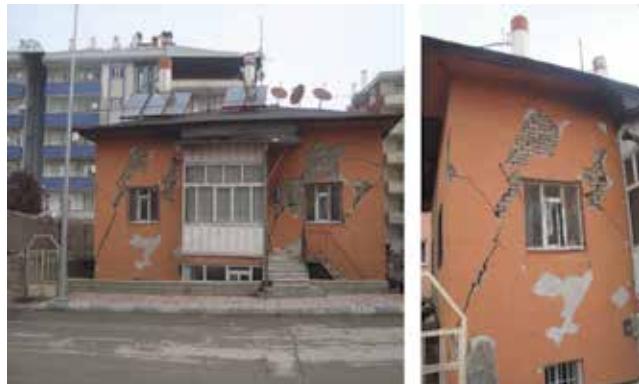
Bočnu krutost zidanih zgrada osiguravaju jaki zidovi od sušene opeke i stropne ploče zidanih zgrada. Ako jedan od tih elemenata nije konstrukcijski dobar, oštećenja zidanih zgrada tijekom potresa neizbjegna su. Karakteristična oštećenja zidanih zgrada dijagonalne su posmične napukline i pukotine na zidovima (slika 20.).

Slika 20. Karakteristična posmična oštećenja na konstrukcijskim zidovima zidanih zgrada u Vanu

- podrum s posmičnim zidovima dodatno povećava krutost temelja; zgrade s podrumom nisu oštećene u potresima, za razliku od onih bez podruma,
- zgrade od sušene opeke podložne su posmičnim deformacijama ako nemaju greda; stoga na seizmički aktivnim područjima zidovi moraju imati uzdužne i poprečne serklaže te armaturu,

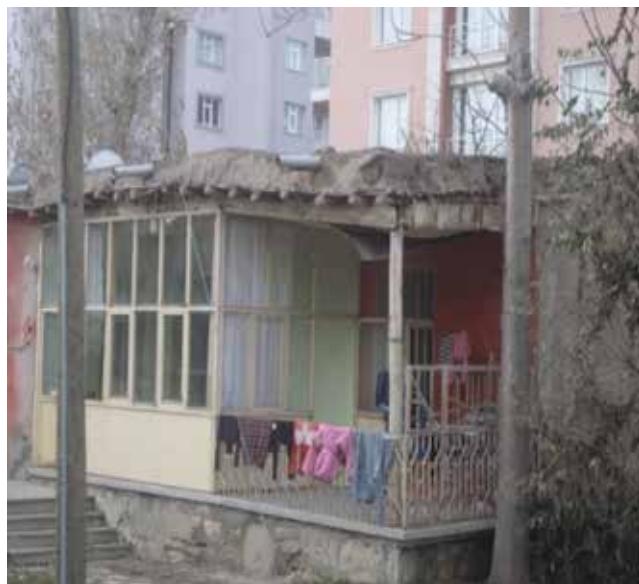
Stropne ploče zidanih zgrada obično su drvene grede ispunjene zemljanim materijalima. Što je viši sloj zemljjanog materijala, to je veća i bočna sila koja djeluje na zidove i uzrokuje nastanak posmičnih pukotina. Takva su oštećenja uočena na većini starih zidanih kuća u Vanu i Ercišu. Zemljani materijal kojim je ispunjen krov katkad je debeo i 40 cm (slika 21.)

Slika 21. Pretjerana zemljana ispuna na krovu zidane zgrade

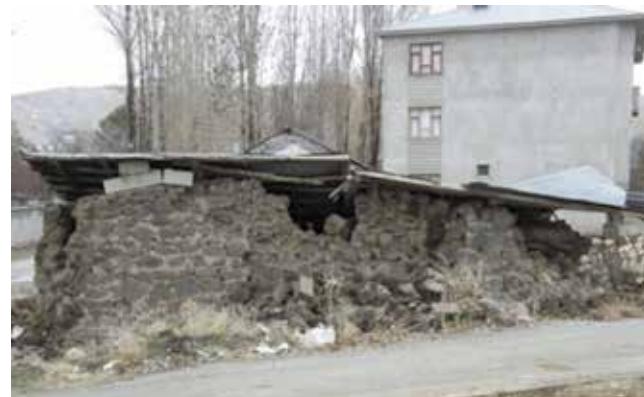
Zbog nedovoljne povezanosti zidova koji se dodiruju te zidova i krova i zbog nedostatka žbuke zidane zgrade od prirodnog kamenog postaju nestabilne izvan ravnine (slika 22.).

Slika 22. Urušavanje zidane zgrade u Ercišu zbog nedovoljne povezanosti zidova i krova te nedostatka žbuke

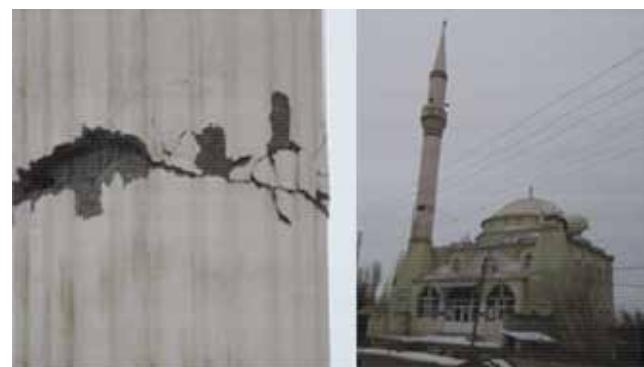
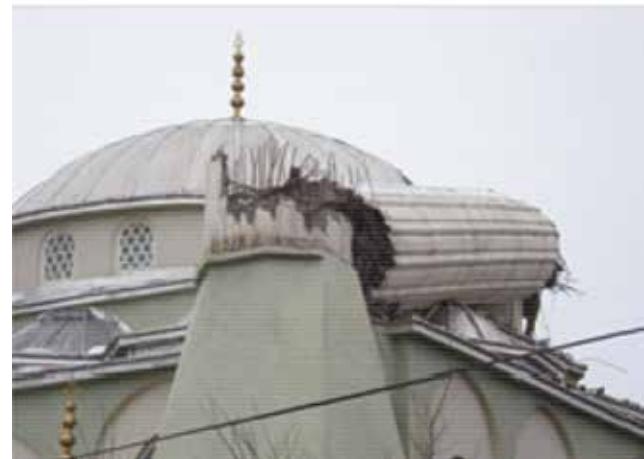
Minareti se grade u blizini džamija i iznimno su izdužene konstrukcije. Grade se od kamenih blokova ili armiranog betona (a/b). Pregledom oštećenja minareta primjećeno je da su oni od kamenih blokova s neprikladnom žbukom posve izgubili krutost i stabilnost te su se urušili. S druge strane, armiranobetonski minareti oštećeni su na dijelovima gdje se mijenjaju geometrija presjeka ili svojstva materijala (slike 23. i 24.).

Slika 23. Dva minareta džamije u Ercišu: djelomično oštećeni i posve srušeni

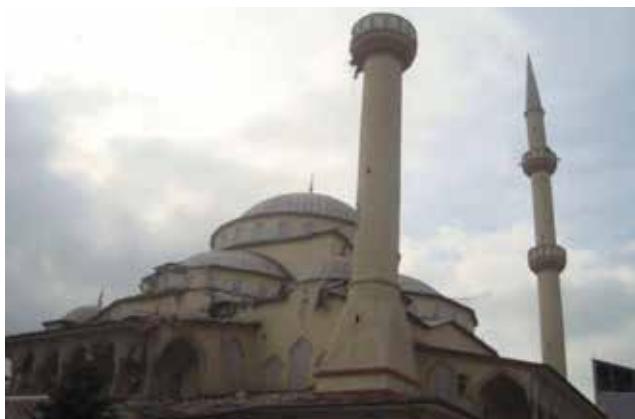
Slika 24. Neoštećeni i oštećeni minaret džamije u Vanu

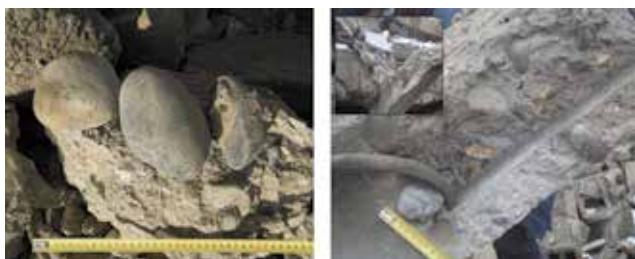
Beton rabljen pri izgradnji zgrada koje su se urušile ili oštetile bio je neprikladna betonska mješavina. Promjer agregata iz smjese ni približno ne odgovara onome propisanom turskim standardima [12] (slika 25.). Očito su agregati vađeni iz korita rijeka, ne iz kamenoloma, a cement i agregati gotovo su nevezani (slika 26.).

Slika 25. Neodgovarajući agregati u građevini od armiranog betona

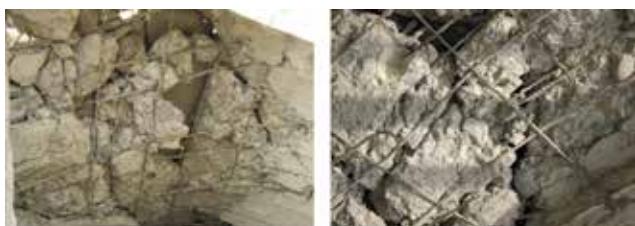
Slika 26. Slaba povezanost cementa i agregata

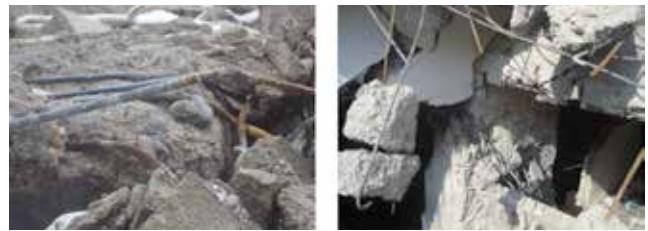
Pregledom oštećenih ili urušenih građevina ustanovljeno je da detalji uzdužne i poprečne armature konstrukcijskih elemenata nisu u skladu s propisima. *Turski pravilnik o potresima* strogo zabranjuje uporabu običnih armaturnih šipki u svrhu uzdužnog ojačanja na seizmički aktivnim prostorima. Većina armiranobetonskih višekatnica koje su se urušile u Vanu i Ercišu imale su problem slabe prionjivosti armature (slika 27.).

Slika 27. Uporaba obične armature u obliku uzdužnih armaturnih šipki u armiranobetonskim gredama i stupovima

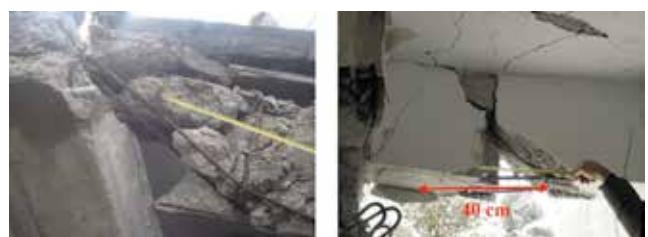
Ovijanje armiranobetonskih greda i stupova ključno je u slučaju izmjeničnih cikličkih deformacija jer osigurava odgovarajuću stabilnost uzdužnih armaturnih šipki izloženih djelovanju posmičnih sila. Stoga su razmaci između poprečnih armaturnih šipki duž armiranobetonskih elemenata određeni prema [10] i iznose 10-20 cm za stupove i 15 cm za grede (slika 28.). Konstrukcijski elementi većine oštećenih i urušenih zgrada nisu imali dovoljno poprečne armature. Osim toga, na krajevima šipki nije bilo kuka ili nisu bile postavljene pod kutom od 135 stupnjeva, kako je propisano pravilnikom (slika 29.).

Slika 28. Neodgovarajući razmaci poprečne armature

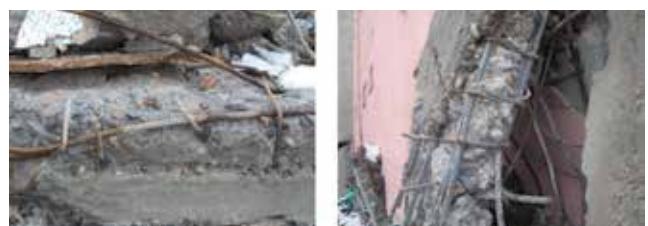
Slika 29. Neodgovarajući raspored kuka na krajevima poprečnih šipki za ovijanje

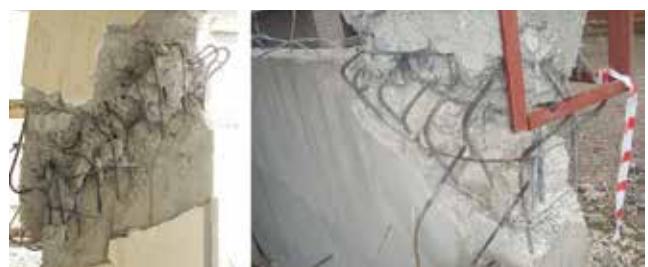
Zbog djelovanja snažnih posmičnih sila, u konstrukcijskim elementima s prevelikim razmacima između poprečnih šipki dolazi do izbočivanja uzdužnih šipki (slika 30.).

Slika 30. Šteta uzrokovanu posmikom i izbočivanje uzdužne armature zbog neodgovarajućeg razmaka između poprečnih šipki
