# Sanacija klizišta na željezničkoj pruzi između kolodvora Karlovac i Mrzlo Polje

Stručni rad

## Remediation of landslides on railway line between Karlovac and Mrzlo Polje stations

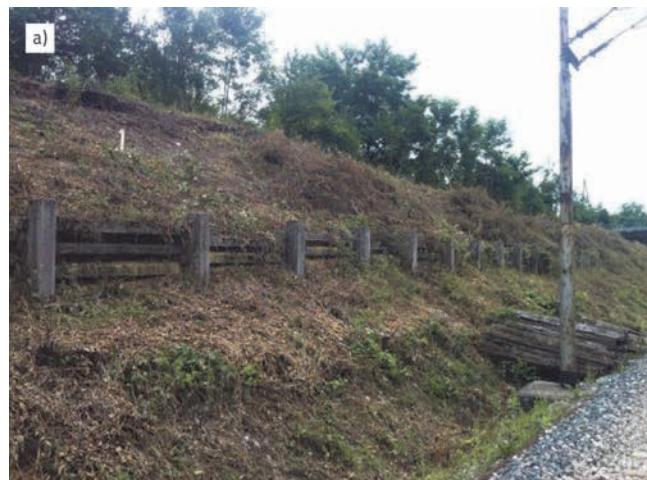
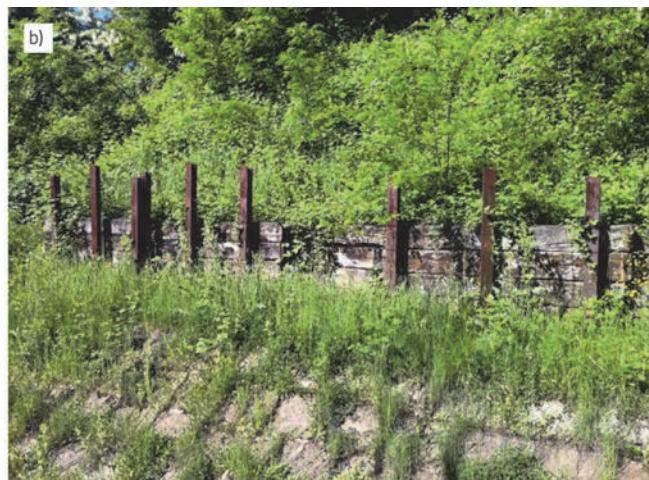
Na željezničkoj pruzi M202, Zagreb Glavni kolodvor – Rijeka, počela se 1963. godine graditi nova dionica u dužini otprilike tri kilometra između kolodvora Karlovac i Mrzlo Polje. Razlog je bio taj što je trebalo izbjegći veći broj križanja željezničke pruge s cestom te dobiti bolje vozne parametre pruge na toj dionici. Međutim, već nedugo nakon izgradnje, na najvećem dijelu dionice su se pojavila klizanja na pokosima usjeka. Tako je već osam godina nakon izgradnje pruge, 1975. godine, na pet lokacija izvedena sanacija AB pilotima i montažnim zidovima. Na drugih pet lokacija na toj dionici, gdje su se klizanja naknadno počela pojavljivati, izvedene su privremene mjere sanacije odvojenjem temeljnog tla te izradom privremenog zaštitnog zida od tračnica i drvenih pragova. Te lokalne mjere sanacije prikazane su na slici 1.

Slika 1. Sanacija klizanja tla: a) montažnim betonskim zidom; b) zidom od zabijenih tračnica i drvenih pragova

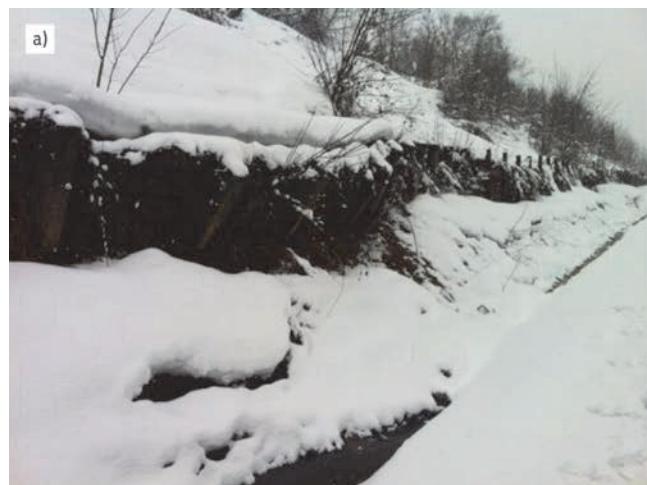
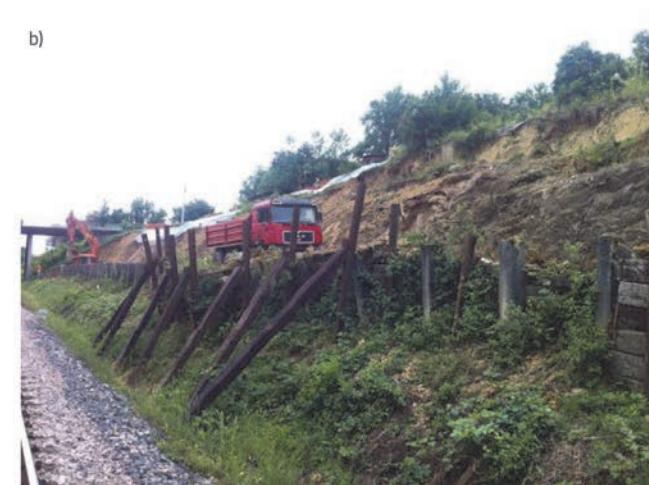
Slika 2. Deformacija primjenjenih mjeri sanacije pokosa: a) deformiran montažni betonski zid; b) improvizirane mjeri zaštite pokosa

Na dionici A (desna strana, prije mosta, slika 3.) vizualno su vidljive aktivne zone približne širine oko 20 m, kao i prisutnost vlačnih pukotina u dijelu iza čela kliznog tijela. U nožici klizišta na dionici A izvedena je privremena zaštitna betonska roštiljna konstrukcija, koja je bila nedovoljna za trajniju stabilizaciju, jer je u nekoliko navrata, što je i zabilježeno tijekom oskultacije, došlo do pokretanja materijala iz kliznog tijela sve do odvodnog kanala. Nasuprot dionici A nalazi se dionica B (lijeva strana, prije mosta, slika 3.). Upravo se prva opažena klizišta nalaze na ovom dijelu pruge, te je ovdje primijenjena i prva privremena zaštitna konstrukcija koja se sastojala od sustava zabijenih tračnica (I-profila) i drvenih pragova (tip berlinskog zida). Ta konstrukcija je relativno dobro zaustavila klizanje koje nije dostiglo intenzitet kao na dionici A. Na desnoj strani, nakon mosta (dionica C), također su vizualno vidljive aktivne zone klizanja nešto veće širine, oko 30 m. U nožici klizišta izvedena je privremena zaštitna konstrukcija od čeličnih tračnica i drvenih pragova, koja također nije dovoljna za trajniju stabilizaciju. Privremena zaštitna konstrukcija koja se na početnom dijelu usjeka dionice D sastoji od sustava zabijenih tračnica (I-profila) i drvenih pragova (tip berlinskog zida), a kasnije se nastavlja kao betonska ograda, relativno je dobro zaustavila klizanje koje nije dostiglo intenzitet kao na susjednim dionicama, ali je svejedno ocijenjena nedovoljnom za trajnu stabilizaciju pokosa. Na gornjem platou usjeka iznad dionice D se nalazi javna cesta (Ulica Galović brdo) iza koje se nalaze privatni objekti, čija je stabilnost ugrožena klizanjem temeljnog tla. Na dionicama E i F nisu registrirane nikakve mjere zaštite od klizanja.

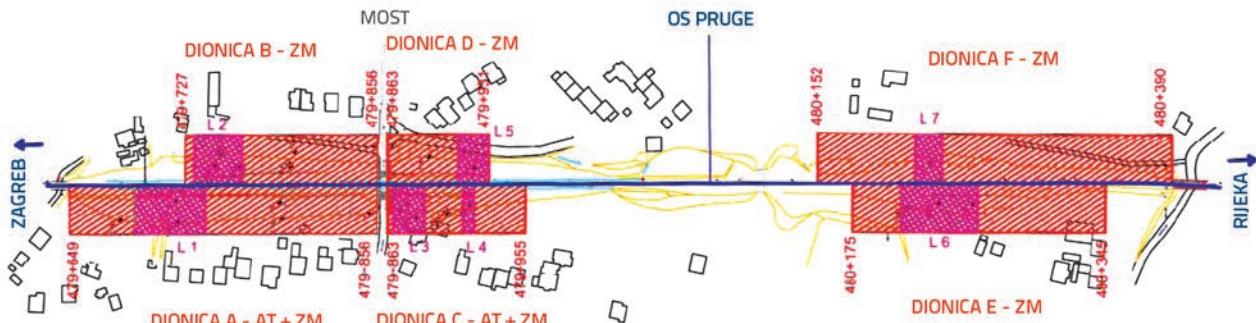
Slika 3. Situacija radova sanacije (AT – armirano tlo; ZM – zamjena materijala)

zahvati sanacije, označene kao nestabilne u idejnog projektu proširile prema dogovoru s investitorom. Na slici 3. prikazana je situacija proširenih dionica, dok je u tablici 1. dana usporedba dionica sanacije predviđenih idejnim projektom i dionica sanacije obuhvaćenih izvedbenim projektom. U trenutku izrade ovog rada, izvedena je sanacija klizišta na dionicama A, B, C i D, dok je u planu izvedba sanacije i preostale dvije dionice za koje je izrađena projektna dokumentacija.

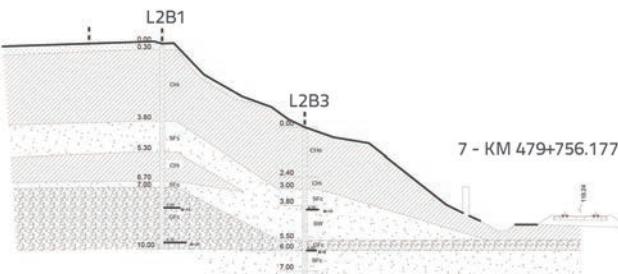
Ispod spomenutog sloja gline izmjenjuju se slojevi sitnozrnih zbijenih šljunaka s prekomjernom količinom praha ili gline, sa slojevima zbijenih pijesaka, također s prekomjernom količinom praha ili gline, a mjestimično (dionica D) se pojavljuju i tanji proslojci opisanih glina. Na slici 4. prikazan je karakteristični inženjerskogeološki profil za dionicu B.

Slika 4. Karakteristični inženjerskogeološki profil za dionicu B

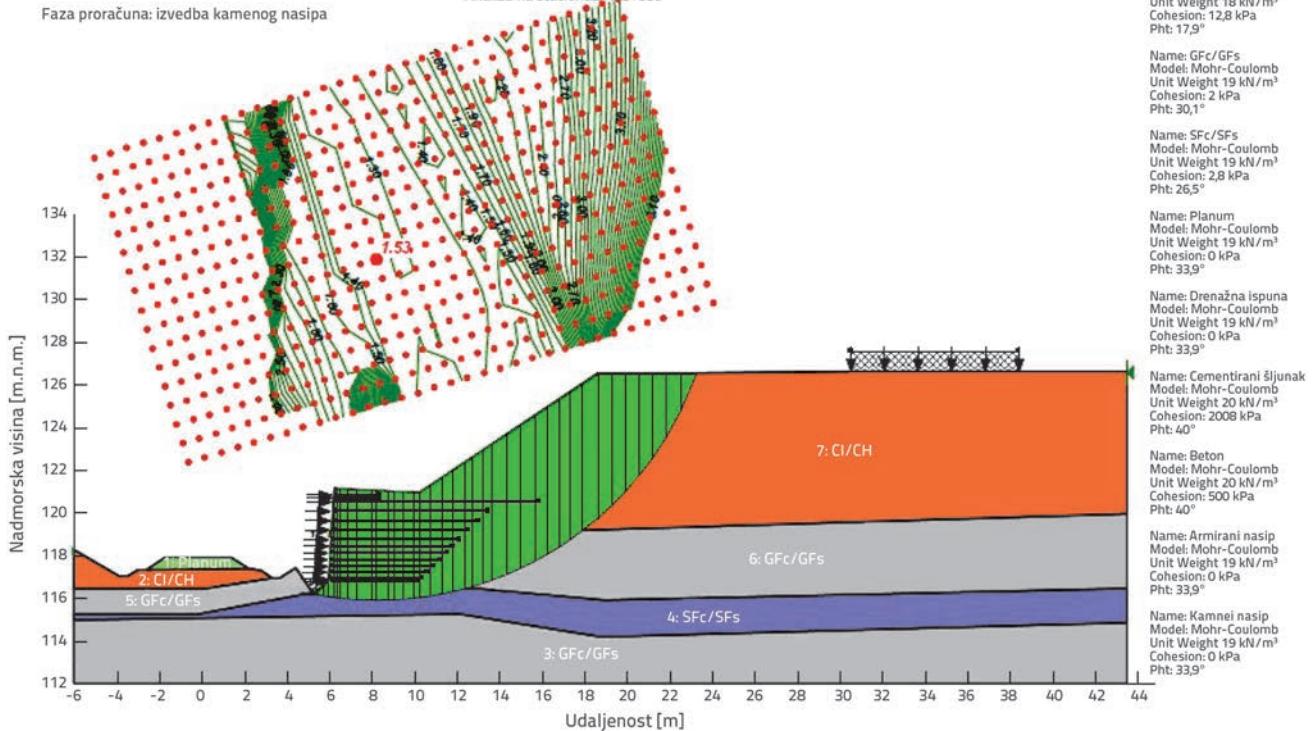
Slika 5. Rezultati analize stabilnosti nakon izvedbe armiranog tla i kamenog nasipa ( $F_s=1.53 > F_{s,min}=1.00$ )

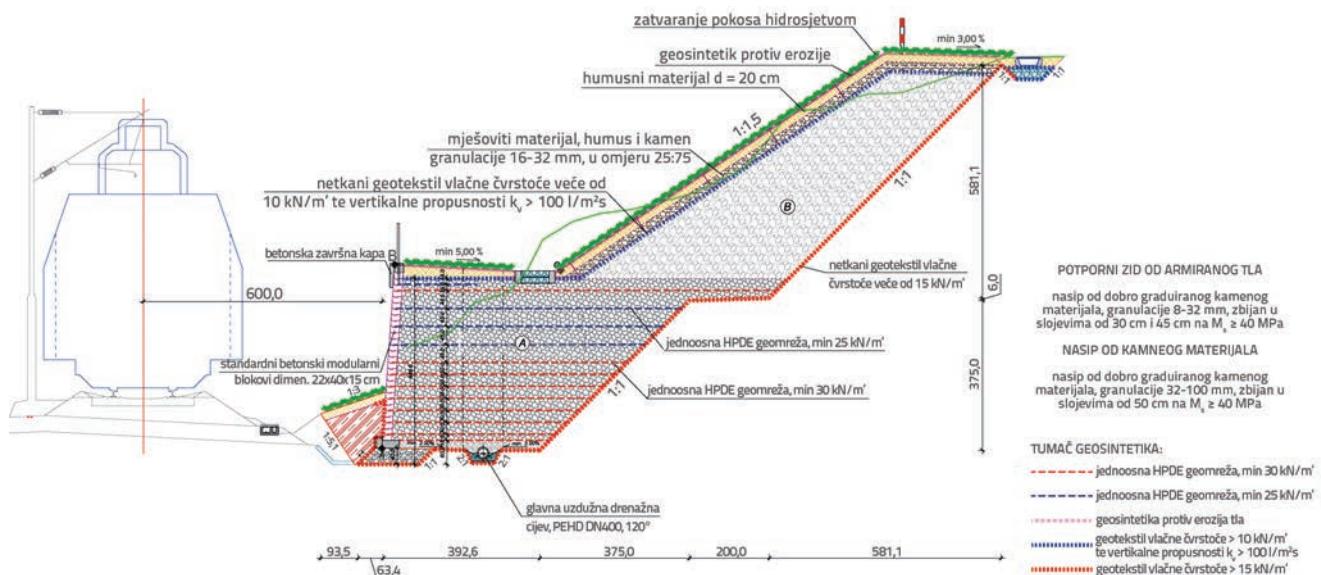
Slika 6. Karakteristični poprečni presjek sanacije na dionici A

Na dionici A, na desnoj strani pruge prije mosta, kao optimalno rješenje sanacije nestabilnosti pokosa usjeka odabrana je kombinirana izvedba zida od armiranog tla u donjem dijelu

i kamenog nasipa u gornjem dijelu uz osiguranje adekvatne odvodnje oborinske i druge vode, slika 6. Zid od armiranog tla čini sklop modularnih blokova, geomreža i slojeva od kamenog materijala. Isto rješenje sanacije je primjenjeno i na desnoj strani nakon mosta, na dionici C. Na dijelu ove dionice, u idejnem projektu označenom s L3 i L4, prethodno je predviđena kombinirana izvedba pilotne stijene (promjera pilota 40 cm uz razmak pilota od 1,2 m) na vrhu pokosa i zamjene materijala. Razmatrajući situaciju na terenu, izvedba pilotne stijene s krune pokosa vrlo je otežana zbog ograničenog pristupa teškoj mehanizaciji na privatnu česticu te je i to dodatni razlog odabira rješenja s izvedbom zida od armiranog tla i zamjene kamenim nasipom.

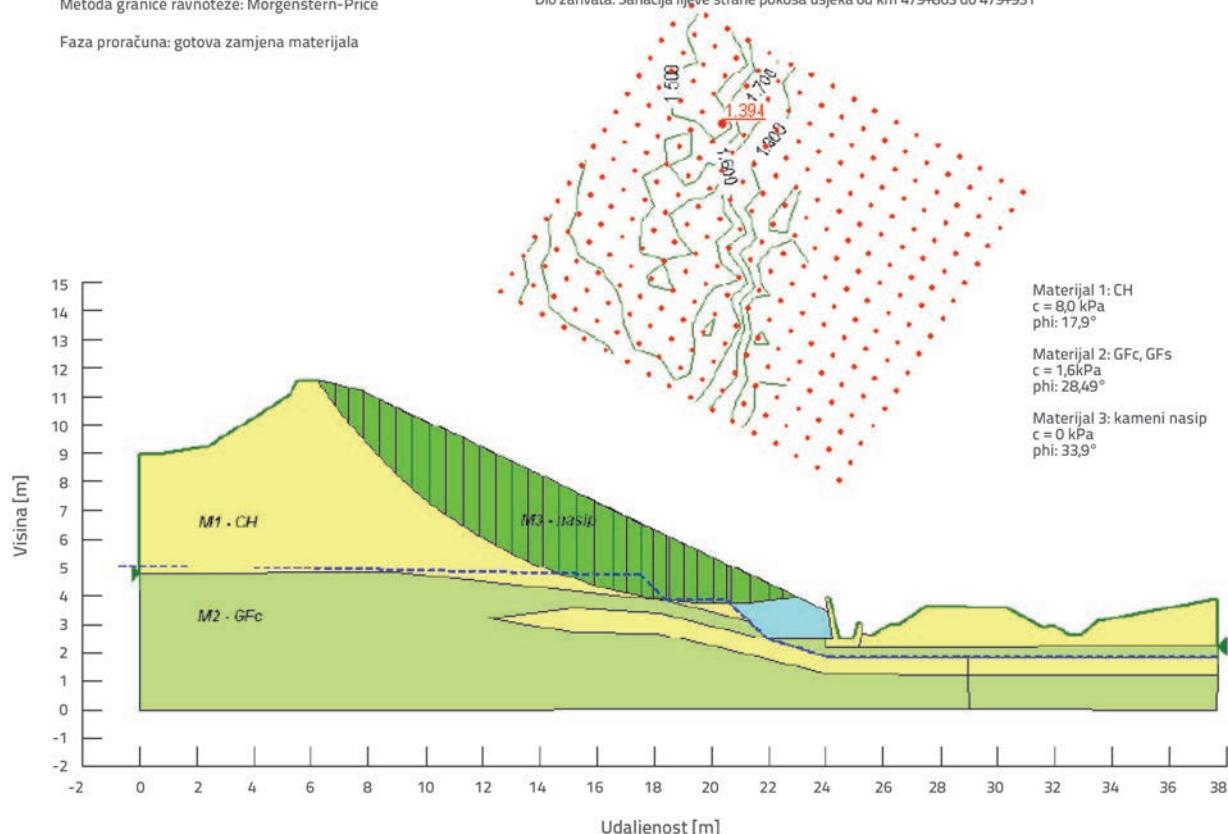
Slika 7. Rezultati analize stabilnosti nakon izvedbe kamenog nasipa ( $F_s=1.39 > F_{s,min} = 1.00$ )

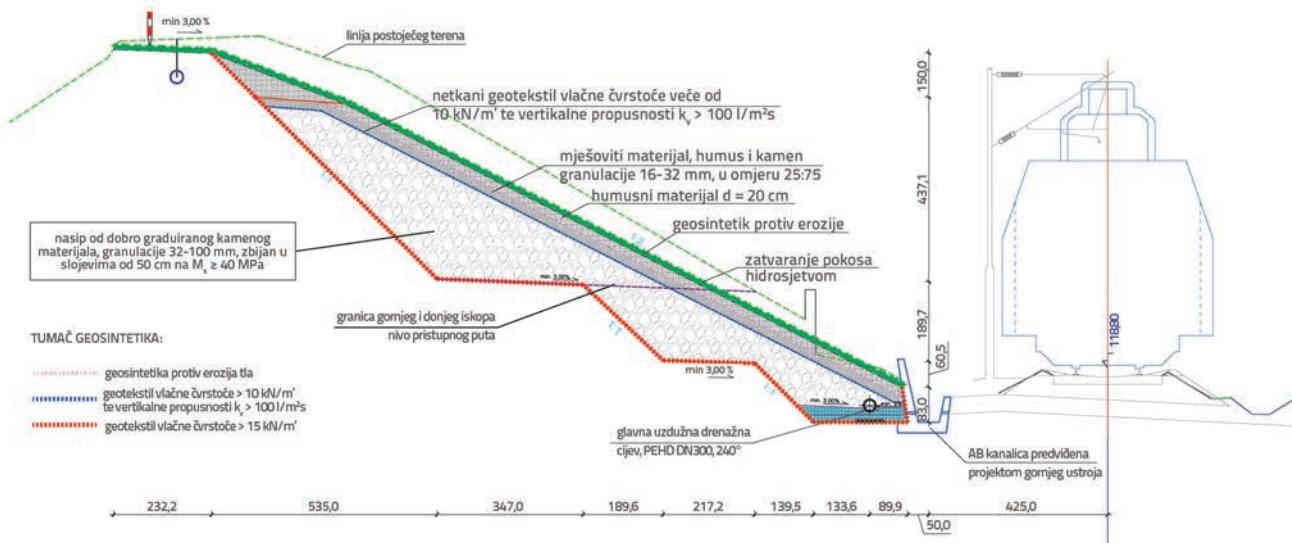
Slika 8. Karakteristični poprečni presjek sanacije na dionici D

Provjedene su analize statičkog stanja za svaku pojedinu fazu izvedbe te za konačnu fazu analiza utjecaja potresa na stabilnost novoformiranog pokosa. Sve analize su zadovoljavale minimalni faktor sigurnosti od 1.0, a na slici 7. je prikazan jedan od rezultata proračuna (nakon izvedbe kamenog nasipa u gornjem dijelu zamjene materijala). Na slici 8. je prikazan odabrani karakteristični poprečni presjek sanacije na dionici D.

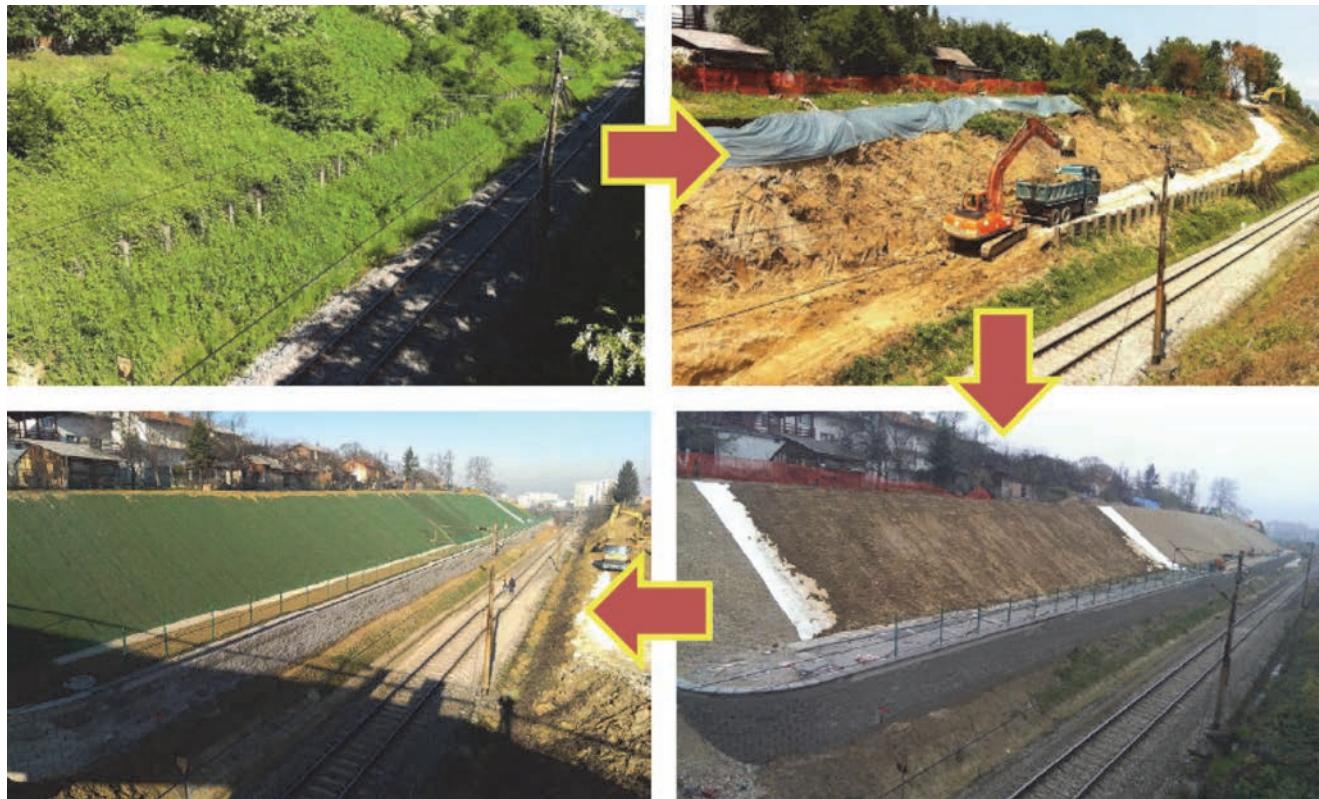
Slika 9. Izvedba sanacije klizišta na dionici A

Na obje dionice (A i C) na kojima se izvodio zid od armiranog tla trebalo je nužno najprije izraditi privremeni pristupni put. S obzirom na to da se očekivala velika vlažnost temeljnog tla, na pristupni je put položen geotekstil te 30 cm kamenog materijala radi osiguranja kvalitetnog planuma za promet mehanizacije. Nakon iskopa za armirani zid, provedeno je zbijanje temeljnog tla radi postizanja povoljnijih fizikalno-mehaničkih karakteristika, te se na

takvo zbijeno tlo postavio netkani geotekstil vlačne čvrstoće od 15 kN/m<sup>2</sup>. Geotekstil u svojoj ravnini ima drenažnu funkciju, tj. provodi procjednu vodu do perforirane cijevi u dnu zida od armiranog tla. Slijedila je izrada temeljne stope od kamenog materijala i cementa, te drenažnog rova u koji se ugradila perforirana cijev PEHD DN400, 120°. Nakon toga je slijedila izvedba armiranog zida, odnosno polaganje geomreža, nasipanje kamenog materijala u visini od 30 cm uz zbijanje na krutost od 40 MPa. Armirani zid se sastoji od modularnih betonskih blokova (koji nemaju nosivu funkciju), polimernih konektora i geomreža. Na očišćene blokove je položena geomreža preko utora u bloku, a svaki kraj geomreže je spojen s konektorom čime se osigurala veza između geomreža i modularnih betonskih blokova. Na vrhu zida (zadnja dva modularna bloka) ugrađene su geomreže duljine 2 m kako bi se osigurala stabilnost krune zida. Na vrh zadnjeg modularnog bloka izvedena je betonska kapa, te je ankerom fiksirana za modularne blokove. Korištene geomreže su od proizvođača Tema Xgrid 60/30 kN/m<sup>2</sup>. Zahvat je obavljen u kampadama širine 20 m.

Na vrhu zida izrađen je površinski dren, čija se stabilnost osigurala obodnim kanalom s poprečnim gredama. Posebno se pazilo na ugradnju revizijskih okana koja se nalaze unutar tijela armiranog zida, kao i na polaganje geomreža oko revizijskih okana. Nakon izgradnje zida, slijedila je izvedba kamenog nasipa, i to u slojevima od 50 cm, uz zbijanje na krutost od 40 MPa, nakon čega se polagao geotekstil vlačne čvrstoće od 10 kN/m<sup>2</sup> i vertikalne propusnosti od 100 l/m<sup>2</sup>s. Zatim se ugradio mješoviti materijal od kamena i humusa, debljine 25 cm, uz zbijanje na krutost od 30 MPa, humus u debljinu od 20 cm, geosintetik protiv erozije KMat, te se obavila hidrosjetva pokosa. Na vrhu pokosa je izvedena obodna odvodnja betonskim kanalicama. S obzirom na to da su se postojeći kabeli nalazili oko 1,5 m od osi kanalice, te na dubini od 90 cm, posebno se pazilo na iskop pri vrhu pokosa. Na slici 9. prikazane su pojedine faze izvedbe sanacije na dionici A.

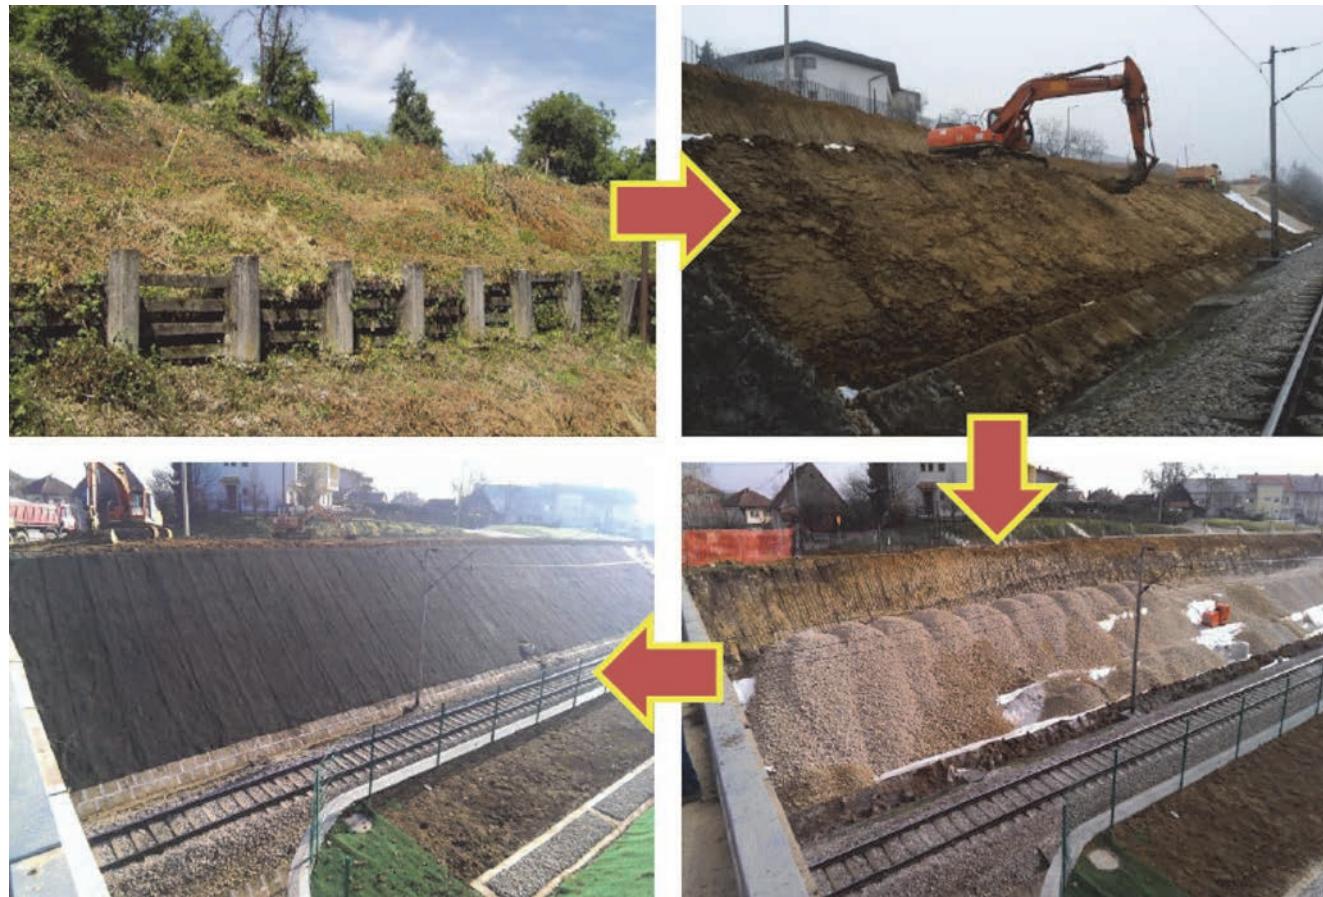
Slika 10. Izvedba sanacije klizišta na dionici D

Kako su pristupni putovi dionica B i D prolazili u cijelosti kroz slojeve mekšeg koherentnog materijala, na planum puta je položen geotekstil te na njega 30 cm zbijenog kamenog materijala (granulacije iste kao za nasip). Pristupni put je u uzdužnom smjeru pratio nagib osi pruge, a u poprečnom je imao nagib 5 % prema pruzi. Os pristupnih putova se cijelom duljinom nalazila oko 2,05 m iznad osi pruge. Podjela zahvata na gornji i donji dio bila je nužna zbog ukupne visine zahvata i karakteristika tla. Zahvat je obavljen u kampadama širine 20 m, a na donjem dijelu pri iskopu kanalice izведен je pažljiv iskop uz maksimalnu kampadu od 5 m.

Nakon punog iskopa na pojedinom dijelu, a prije izvedbe nasipa, postavljene su drenažne perforirane cijevi (PEHD DN300, 240°) na posteljicu od cementiranog kamenog materijala na geotekstilu, i priključene su potrebnim spojevima na novu betonsku kanalicu. Pad drenaže je izведен kao 0,5 %, od čega 0,3 % koje prati pad osi pruge (tj. pad osi kanalice) i još 0,2 % koji je izведен variranjem debljine podnožnog sloja ispod drenažne cijevi. Prije same izvedbe nasipa je cijelo lice iskopa prekriveno geotekstilom koji se položio na prethodno zbijeno temeljno tlo i koji ima funkciju provođenja procijedne vode do perforirane cijevi u nožici pokosa. Radovi na vrhu pokosa su, zbog blizine postojećih podzemnih kabela, izvedeni posebno pažljivo, a po potrebi i ručno.

sa zbijanjem svakog sloja na modul krutosti  $M_s > 40 \text{ MPa}$ . Gotov pokos na cijeloj stacionaži zahvata je nagiba 1:2. Nakon izvedbe čitavog kamenog nasipa slijedilo je polaganje geotekstila vlačne čvrstoće od  $10 \text{ kN/m}^2$  i vertikalne propusnosti od  $100 \text{ l/m}^2\text{s}$ . Zatim je slijedila ugradnja mješovitog materijala od kamena i humusa debljine 25 cm, uz zbijanje na krutost od 30 MPa, nakon čega je ugrađen čisti humus u debljini od 20 cm, položen geosintetik protiv erozije, te je obavljena hidrosjetva pokosa. Na slici 10. prikazane su pojedine faze izvedbe sanacije na dionici D.
