Konstrukcijska oštećenja armiranobetonskih građevina uslijed gradnje tunela

Stručni rad

Professional paper

Structural damage caused to RC buildings by tunnelling work

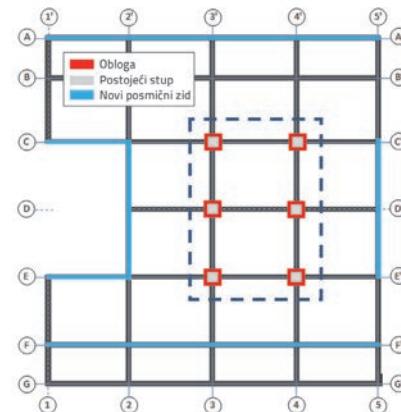
Slika 4. Tlocrt podruma bloka E1, ojačani stupovi i novi posmični zidovi

stupova javlja problem veze jake grede i slabog stupa. Prije ojačanja konstrukcije, armiranobetonski posmični zid nalazio se samo u uzdužnom smjeru i to na četiri mesta. Stoga je nakon ispitivanja poprečnih presjeka i položaja postojećih konstrukcijskih elemenata zaključeno da su težišta i središta krutosti previše udaljeni jedni od drugih. Tijekom prijašnjih radova na ojačanju bloka E1, armiranobetonski posmični zid je izведен na pet mesta u uzdužnom smjeru (u smjeru osi x) i na četiri mesta duž osi y. Ti armiranobetonski zidovi su integrirani u postojeću konstrukciju pomoću odgovarajućih obloga stupova minimalne debljine 0,2 m. Tlocrt podruma bloka E1, tj. prostor na kojem je obavljen spomenuto ojačanje, prikazan je na slici 4.

Na tlocrtu podruma bloka E1 elementi u obliku slova U koji su prikazani na lijevoj strani, elementi prikazani na osi y na desnoj strani, te konstrukcijski elementi prikazani na tri mesta na osi x (F-F') predstavljaju posmične zidove koji su dodani tijekom sanacijskih radova. Armiranobetonski posmični zidovi koji se vide na četiri mesta duž osi x (A-A') predstavljaju prviobično izgrađene posmične zidove [18].

da su pukotine u zidu možda nastale zbog ranijih radova na ojačanju konstrukcije, tj. zbog primjene neodgovarajuće metode ojačanja. Zbog toga su analizirani razlozi zašto je došlo do tako neuobičajenih pomaka tla. U međuvremenu, analizom dijagonalnih pukotina na pregradnim zidovima i njihovog pružanja u odnosu na položaj zidova ustanovljeno je da je došlo do slijeganja građevine po vertikalnoj osi. Uočeno je da su pukotine na zidovima, naročito one na prizemlju i na prvom katu, dosegle alarmantnu veličinu. Građevina je zatvorena zbog sigurnosnih razloga, tj. zbog pojave pukotina nepoznatog porijekla te zbog brige za pacijente i osoblje. Dijagonalne 5-milimetarske pukotine, pukotine na nosačima greda uzrokovane vlačnim i savojnim naprezanjima, te posmične pukotine, uočene su na zidovima sterilizacijske jedinice koja se nalazi u podrumu, a izuzetno je značajna za funkcioniranje bolnice. Vlačne pukotine koje su se pojatile uslijed opterećenja na savijanje uočene su ispod poda podrumskoga kata (slika 6.) prema [18]. Uočeno je da relativni pomak greda iznosi više od 1/250, a slijeganje stupova više od 1/250. Zbog tako velike vrijednosti slijeganja, u gornjem je dijelu došlo do loma uslijed savijanja te do pucanja pločica na podu gornjeg kata. Svi ti nalazi upućuju na činjenicu da se slijeganje tla stvarno dogodilo ispod analiziranih građevina. Na tlocrtu prikazanom na slici 4., prostor omeđen crtkanim linijama predstavlja zonu

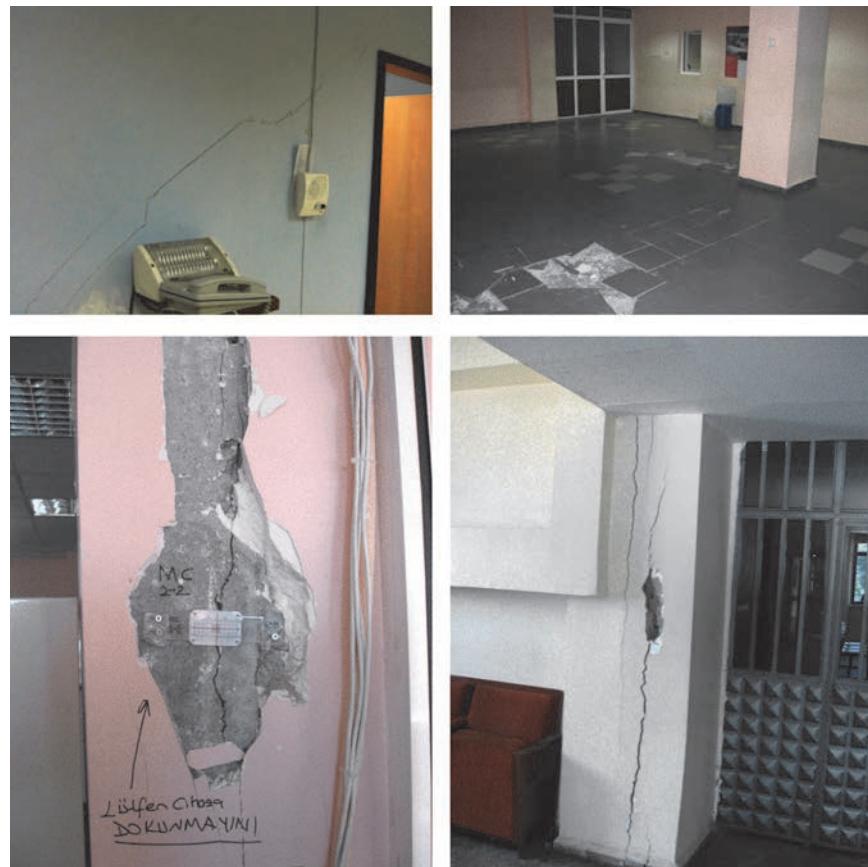
Prema navodima osoblja zaposlenog u blokovima E1 i E2, u ponoć se u zgradiji čula neobična buka [19]. Pretpostavlja se da su se pukotine na pregradnim zidovima pojavile nakon te buke. Ustanovljeno je da se radi o dijagonalno položenim pukotinama. S obzirom na geometriju pukotina, pojavila se sumnja da su uzrokovane neuobičajenim kretanjem tla u podzemlju ispod građevine. Također je prepostavljen

Slika 6. Pukotine na nosivim i nenosivim elementima

koncentriranog slijeganja u promatranoj građevini. Pukotine su nađene na pregradnim zidovima od opeke, plinobetona i gipsanih ploča.

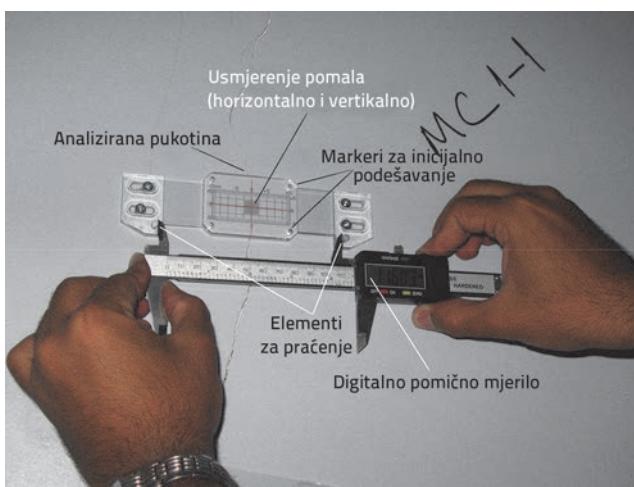
Da bi se odredili mogući uzroci pojave pukotina na određenim elementima građevine, te radi analize pomaka konstrukcije, na zidove, grede i stupove postavljeno je ukupno trideset mehaničkih uređaja za mjerjenje pukotina (sedam mjerača MC-2-1-7 za sterilizacijsku jedinicu u bloku E1, te 23 mjerača MC-1.1-23 za operacijske sale u bloku E2). Variranje veličine pukotina registrirano je u razdoblju od trideset dana, a podaci su bilježeni svakog dana (slika 7.), prema [18].

Slika 7. Mehanički uređaj za mjerjenje pukotina

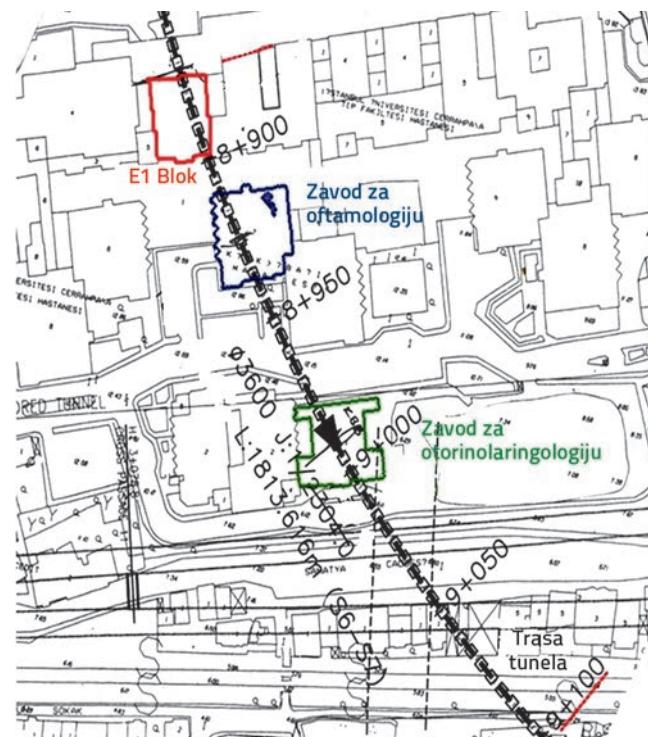
i projekt ISKI (Upravljanje vodom i odvodnjom u Istanbulu – europska strana, drugi dio, odvodni tunel). Vezano za projekt Marmaray, tijekom iskopa tunela radovi su obavljani na obje trase tunela. Na jednoj trasi već dvije godine nije bilo radova. Aktivnosti na projektu Marmaray bile su samo na drugoj trasi koja je udaljena gotovo kilometar i pol od analizirane građevine. Prilikom analize iskopa za gradnju projekta ISKI (europska strana, drugi dio, odvodni tunel), ustanovljeno je da se iskop odvija ispod građevine na kojoj su registrirane pukotine, pa je daljnja analiza usredotočena na taj projekt. Trasa projekta ISKI prikazana je na slici 8.

Slika 8. Trasa projekta ISKI (odvodni tunel) i blokovi Medicinskog fakulteta Cerrahpasa koji se nalaze na toj trasi [20]

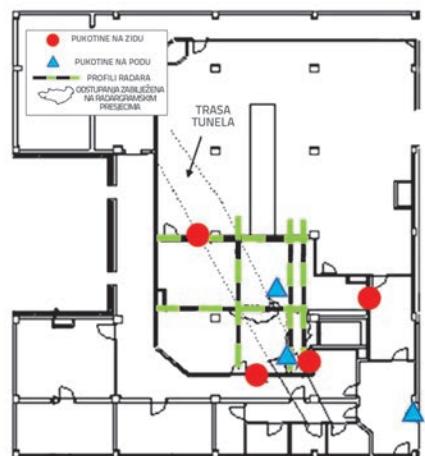
Slika 9. Georadarski profili, radargramski prikaz anomalija i uočenih pukotina (deformacija), s prikazom trase tunela

Kao što se vidi na slici 9., georadarskim su mjeranjima uočene anomalije i u području gdje su pomaci tla već bili registrirani opažanjem. Georadarski se

rezultati točno podudaraju s rezultatima opažanja. Zanimljivo je da početna točka anomalije u potpunosti odgovara položaju stroja za iskop tunela.

fakulteta Cerrahpasa. Jedan od tih rasjeda presijeca trasu tunela (slika 9.), a nalazi se ispod najoštećenijeg dijela analizirane građevine. Razlomljena rasjedna zona širine otprilike 7-8 m sadrži vodu, a odlikuje se poremećenom poroznom teksturom. Drugi rasjed širine 8-10 m stožasto se širi, u blizini analizirane građevine, od razine tunela prema gore i to pod kutom od gotovo 45° , ovisno o debljini nadstola tunela.

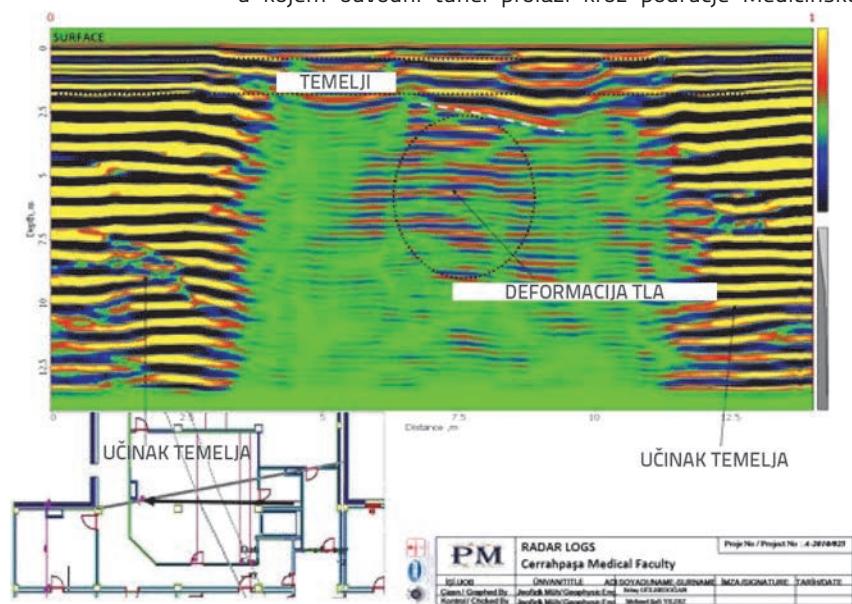
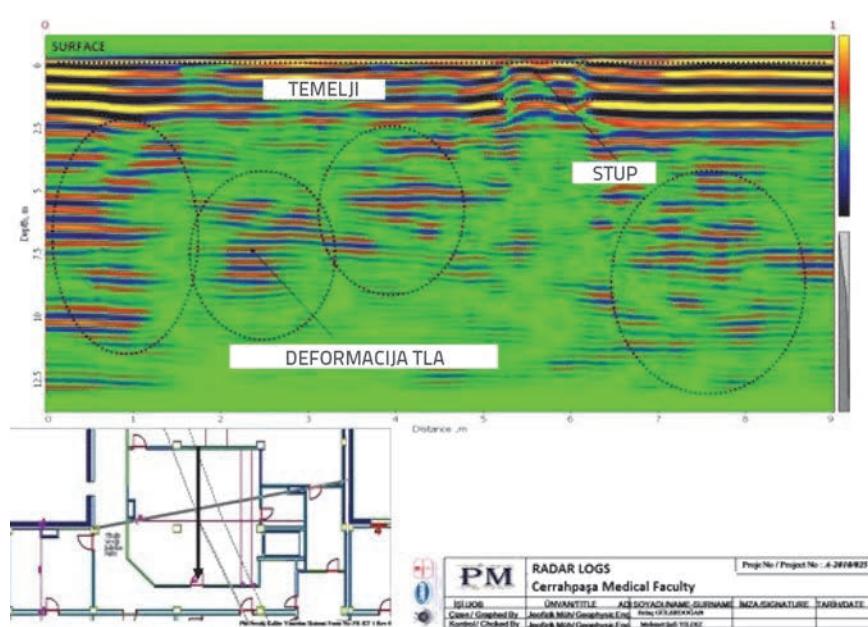
Dva dvodimenzionalna radargramskia presjeka, dobivena iz smjera paralelnog s osima x i y u zoni koncentriranih slijeganja i deformacija tla u operacijskoj sali analizirane građevine, prikazana su na slici 10.

Slika 10. Dvodimenzionalni radargramski presjek i deformacije tla [21]

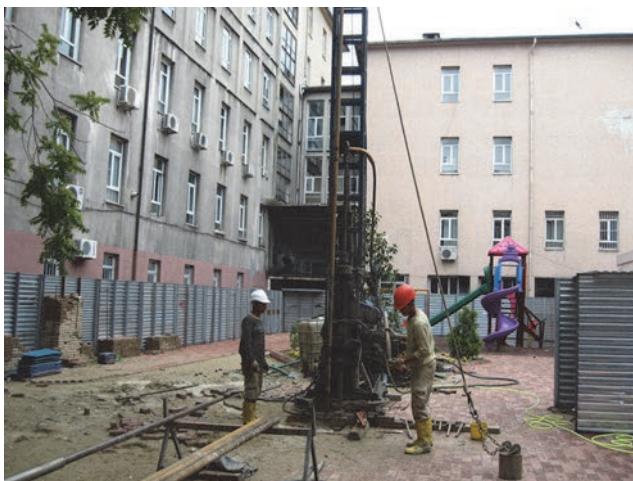
Slika 11. Injektiranje radi ojačanja tla

Tijekom analiza tla ispod građevina oštećenih naglim pomacima tla, u tlo je injektirano otprilike 80 tona injekcijske smjese. Osim toga, gotovo 80 tona injekcijske smjese dodatno je injektirano na lokaciji građevine koja se nalazi iznad drugog rasjeda. Iako je injektiranje provedeno u svrhu "ojačanja tla" do sada nisu objavljeni nikakvi podaci o stvarnim rezultatima tog injektiranja. Postupak injektiranja tla cementnom smjesom prikazan je na slici 11.

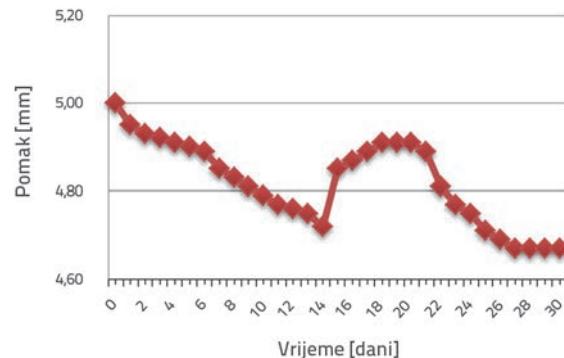
Podaci o mjerenujeli veličine pukotina u razdoblju od trideset dana dobiveni su pomoću trideset mehaničkih mjernih uređaja postavljenih u sterilizacijskoj sali (blok E1) i u operacijskoj sali (blok E2). Regresija pukotina na milimetarskoj razini određena je pomoću uređaja za mjerenujeli pukotina u prva dva tjedna

ispitivanja. Nakon injektiranja cementne smjese, na kraju trećeg tjedna, pukotine su se povećale u odnosu na njihovu prvočinu veličinu. U posljednjih sedam dana pukotine su dosegle svoje referentne dimenzije, a širina pukotina se ustalila (slika 12.). To pokazuje da je ojačanje tla djelotvorno sredstvo za sprečavanje pomaka građevina.

Slika 12. Uzorak MC-1:13: Promjena širine pukotine u razdoblju od 30 dana
