STRUČNO PUTOVANJE HGD-a NA GRADILIŠTA NASIPA NAKON POPLAVE

Hrvatsko geotehničko društvo (HGD) organiziralo je 3. listopada 2014. stručno putovanje u županjsku Posavinu. Cilj je bio da se geotehnička stručna javnost, nakon proljetnih poplava koje su uzrokovale velike štete, na samom mjestu upozna s uzrocima nastanka poplava. HGD je organizirao ekskurziju baš u vrijeme kad su se obavljali radovi na sanaciji obrambenih nasipa. Prethodno su *Hrvatske vode* angažirale *Geokon Zagreb d.d.* i *Institut IGH d.d.* da obave potrebne istražne radeve na temelju kojih će se odrediti uzroci djelomičnog ili potpunog rušenja nasipa. Slijedom analize rezultata istražnih rada-va, izrađeni su projekti sanacije i obnove nasipa za koje se smatra da će sada biti otporniji na djelovanje visokih voda.

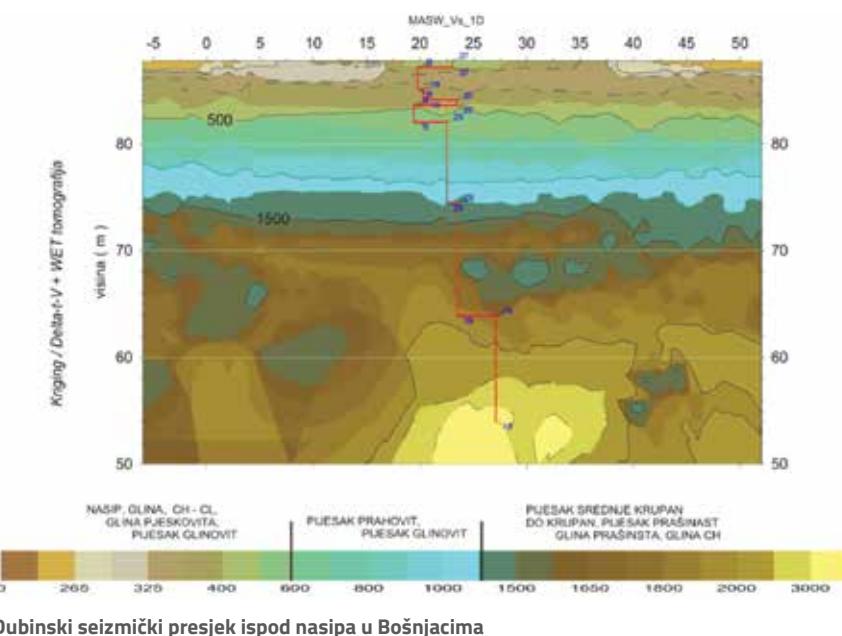
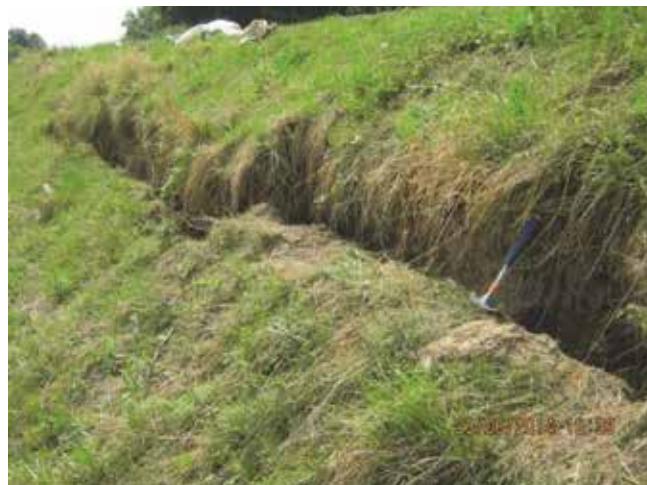
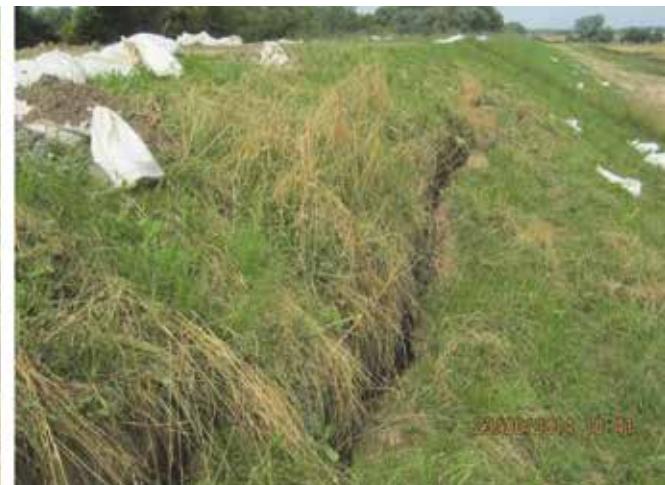
Detalji odrona u Bošnjacima

Prva je stanica na obilasku Posavine bilo selo Bošnjaci pokraj Županje. Tamo je zbog iznimno visokih vodostaja rijeke Save u svibnju 2014. na lijevoobalnom nasipu u blizini Bošnjaka došlo do procjeđivanja kroz tijelo nasipa i iznošenja materijala iz nasipa u duljini od približno 3400 m, što je na najkriticnijem mjestu uzrokovalo slom ili odron pokosa zaobalne strane nasipa u duljini od gotovo 30 m. Da se sprijeći probaj, nasip je na tom mjestu obložen geomembranom, a slagane su i vreće s pijeskom u njegovoj nožici. Nakon što se voda povukla, na temelju vizualnog pregleda nasipa i provedenih istražnih radova, zaključeno je da se voda kroz nasip najvjerojatnije procjeđivala kroz pjeskovite proslojke.

Ing. Ivan Mihaljević opisao je projekt sanacije i rekao kako je predviđeno da se na mjestima odrona i prekomernog procjeđivanja nasip sa zaobalne strane stepenasto zasijeće u duljini od približno 40 m i rekonstruira ugradnjom novih slojeva nasipa od koherentnog materijala. U nožici nasipa izvodi se uzdužni dren od šljunkovitog materijala koji će kontrolirano prihvataći procjedne vode i odvoditi ih prema bočnom odvodnom kanalu kroz poprečne drenaže izvode na svakih 30 metara. Nasip se u duljini 3400 m sa zaobalne strane ojačava bermom visine 2 m. Sljedeća je stanica bila gradilište lijevoobalnog nasipa kod Topole na desnom konkavnom zavodu rijeke Save. Bila je

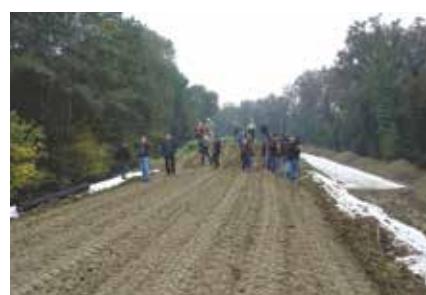
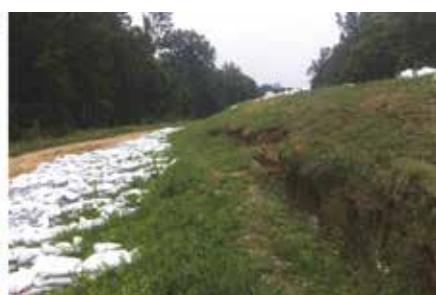
ugrožena dionica nasipa ukupne duljine 2150 m. Tijekom nailaska velikog vodnog vala u svibnju 2014. tamo se nizvodno od čuvarnice voda procjeđivala kroz tijelo nasipa u duljini od približno 2000 m. Voda je izvirala sa zaobalne strane, na polovini visine pokosa, i time potakla pliće odrone s te strane nasipa. Na dionici od približno 1000 m pojavila su se tri odrona, koja su tijekom vodnog vala privremeno sanirana slaganjem vreća s pijeskom. Time je spriječeno i njihovo daljnje širenje koje bi vjerojatno dovelo i do sloma nasipa. Osim toga, na dvije dionice na nasipu, na kojima je kruna bila niža od ostatka dioni-

U okviru sanacije obavljen je pregled postojećeg stanja, a provedeni su i geotehnički istražni radovi te prikupljena dostupna projektna dokumentacija. Najvjerojatniji uzrok procjeđivanja kroz nasipe su pjeskoviti proslojci u glinenim materijalima od kojih su bili izgrađeni stari nasipi, a koji pri nadogradnji nisu uklanjeni. Nadvišenjem i nadogradnjom nasipa 2004., formiran je relativno nepropustan glineni ekran na zaobalnoj strani koji je pri posljednjem visokom vodostaju dje-lovao kao glineni pokrov i spriječio dreniranje kroz propusnije slojeve starog nasipa. Međutim, uslijed pritiska vode došlo je do probaja tih glinenih pokrova pa su se na zaobalnom pokosu na pojedinim

Saniranje nasipa u Topoli (lijevo) i mjesto procjeđivanja uzvodno od čuvarnice u Topoli (desno)

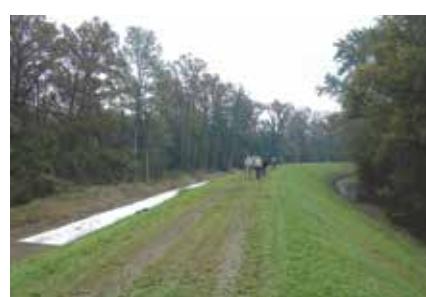
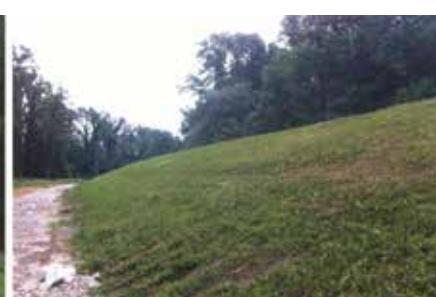
Saniranje nasipa (lijevo) i pukotina na odroru (desno) u Topoli

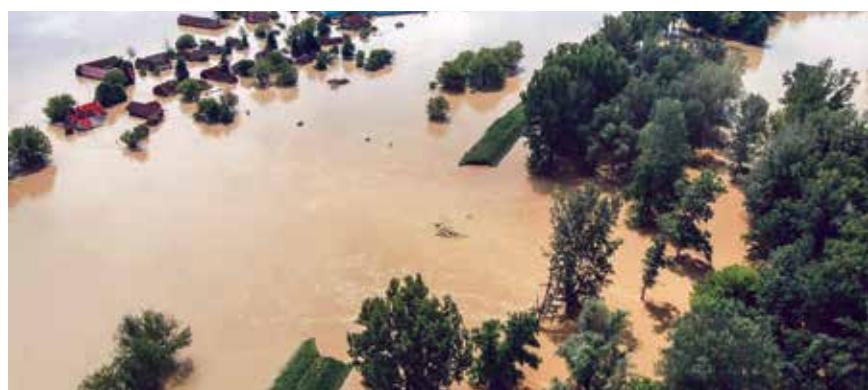
komisije koja je istraživala uzroke rušenja nasipa u Rajevom Selu, objasnio je da je na temelju provedenih istražnih radova ustanovaljeno da je tlo na mjestu proboja izrazito heterogeno i anizotropno. Sa- stavljen je od tanjeg sloja površinske gline ispod kojeg su vrlo propusni slojevi pijeska kroz koje je voda iz Save prošla ispod glinenog nasipa u zaobalje. Voda je iznosila čestice pijeska iz podloge pa se nasip, koji je do tada odolijevao bočnom pritisku rijeke Save, slegnuo i voda se po- čela prelijevati preko nasipa i razarati ga do konačnog sloma. Nasip je razoren u duljini od gotovo 110 m. Iznošenjem ma-

Lokacija probaja lijevoobalnog nasipa u Rajevu Selu 20. svibnja 2014.

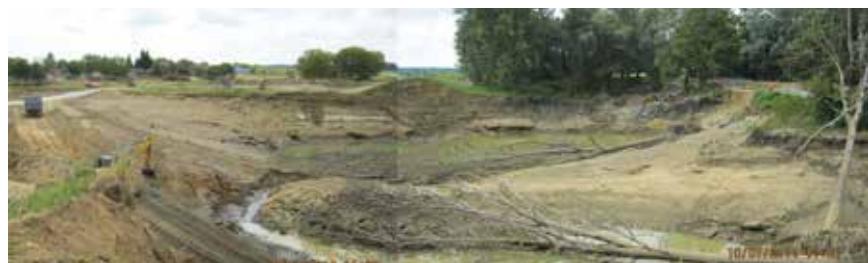
terijala vodom nastala je depresija širine 80 do 110 m, duljine od približno 150 m i dubine oko 12 m ispod površine terena. Ing. Silvija Puljak prikazala je način sanacije razrušenog nasipa. Sanacijom se predvidjelo uklanjanje dijela postojećeg oštećenog nasipa uz prodor (po 30 m s obje strane) i gradnja novog nasipa na uklonjenom dijelu. Erodirano područje saniralo se kontroliranom ugradnjom slojeva šljunka i gline te izvedbom vodo-držive zavjesе u osi nasipa mlažno injek-tiranim stupnjacima. Nasipi su se ojačali bankinama na zaobalnoj strani nasipa. Na putu do Račinovaca autobus je prolazio kroz Gunju u kojoj je poplava oštetila mnoge zgrade, a neke i potpuno razrušila. U međuvremenu je veći broj kuća obnovljen, a neke su znova izgrađene. Prof. Vrkljan je sudionicima ekspedicije detaljno objašnjavao događaje tijekom poplave o kojima je doznao od rođaka i prijatelja s kojima je u Gunji proveo djetinjstvo, a za vrijeme i nakon poplave pomogao im

Pogled prema jugu na depresiju nasipa u Rajevu Selu 10. listopada 2014.

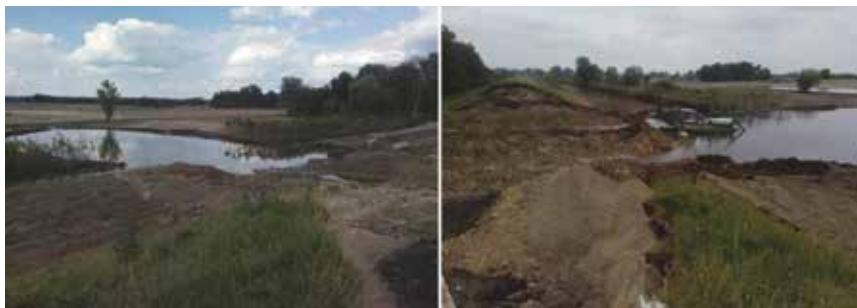
sipa visoka voda u zaobalu onemogućila ugradnju pilota te je do trenutka probroja nasip nadvisivan vrećama s pijeskom. Širina probroja bila je gotovo 100 m, a nizvodno je nastala depresija površine 45 x 80 m i dubine približno 7 m. Depresija je nastala tako da je ispran gornji sloj pijeska do površine sloja gline u podlozi. Razdoblje u travnju i svibnju 2014. bilo je izrazito kišno i voda je dulje vrijeme bila u inundaciji pa je tlo bilo saturirano. Već je početkom svibnja voda u Savi bila iznad nožice nasipa i vodostaj je rastao do 17. svibnja i kote 85,40 m n.v., a što je gotovo 40 cm više od stogodišnje visoke vode. Visok vodostaj izazvao je porast pornih tlakova u tijelu nasipa, uslijed čega je nastao hidraulički slom tla u nizvod-

noj nožici. Nakon toga je u kruni nasipa nastala pukotina, nizvodna se polovica krune slegla, a nožica izdigla. Srećom, na mjestu odrona nije došlo do prelijevanja krune nasipa, a interventnim zabijanjem drvenih piloti u nožici, odron je zaustavljen za trajanje visoke vode. Prelijevanje vode preko krune nasipa sprječavano je postavljanjem vreća s pijeskom, međutim na mjestu gdje je nasip počeo tonuti, otvorile su se vertikalne pukotine okomito na os nasipa. Kroz pukotine je prodrala voda koja je iznosila materijal iz nasipa, pa se nasip slegnuo i rijeka se počela prelijevati preko nasipa i potpuno ga razrušila u duljini od 120 m.

Pogled s krune nasipa na mjesto probaja i depresiju uzvodno i nizvodno od probaja u Račinovcima
