SANACIJE PROČELJA

SANACIJA HIDROIZOLACIJE RAVNIH KROVOVA

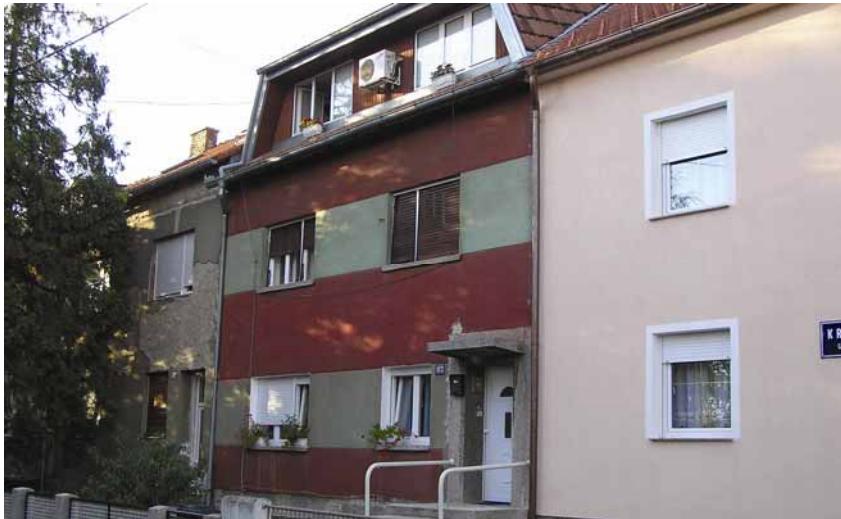
Prikaz nesaniranih i saniranih manjih oštećenja pročelja – otpadanje žbuke

Značajniji kvarovi nastaju ako se ne pristupi sanaciji nakon manjih oštećenja. Pukotine se šire, voda prodire u konstrukciju, dijelovi žbuke otpadaju, a armatura korodira. U ovome slučaju potrebno je temeljito ispitati postojeće stanje, napraviti projekt sanacije i započeti što prije.

Sanacija žbuka na pročeljima obavlja se sredstvima za učvršćivanje žbuka te djelomičnom ili potpunom zamjenom kompatibilnim žbukama. Sanacija betona i korodirane armature obavlja se reparaturnim mortovima i protukorozijskim premazima, a sanacija pukotina u kamenu, betonu i žbukama injektiranjima, nanošenjem kitova i premaza.

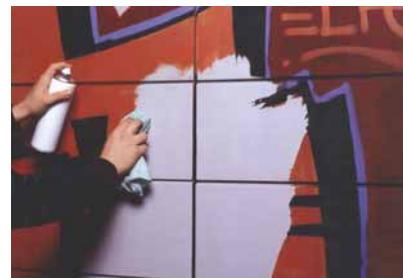
Prikaz čišćenja grafita s pročelja

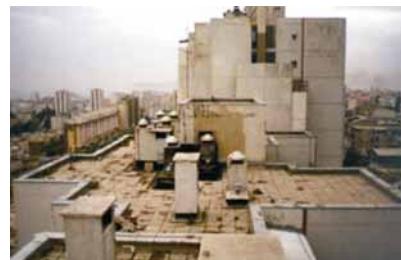
Ispitivanjem ravnog krova višestambene građevine ustanovljeno je da je završni sloj od betonskih ploča 40 x 40 cm sa katranom ispunjenim reškama, zbog termodinamičkog rada, doživio ozbiljna oštećenja. Na više su se mesta ploče uzdignule, a više ploča je napuklo. Katran je u potpu

Izgled - prije sanacije

nosti izgubio svoju funkciju, tj. zbog temperaturnih oscilacija i ultraljubičastoga zračenja postao je potpuno krut, mrvio se, a na nekim mjestima nije ga uopće bilo. Na spoju katrana i ploča primijećeni su busenovi trave. Sokli su bili ispuçani horizontalno i vertikalno i odvajali su se od nadozida. Ustanovljena je znatna vlažnost pišeska u kojem su bile položene plo-

če, a bitumenska hidroizolacija bila je oštećena, nastale su pukotine i listanje slojeva.

1. Otucavanje sokla po čitavom opsegu ravnog krova. Čišćenje samoniklog bilja i odstranjivanje katranskih sljubnica između betonskih ploča.
2. Na tako pripremljenu podlogu položena je *Ecoseal* membrana na sloj geotekstila koji ima ulogu parorasteretnog sloja. Ugrađeni su i odzračnici na svakih 50 m²

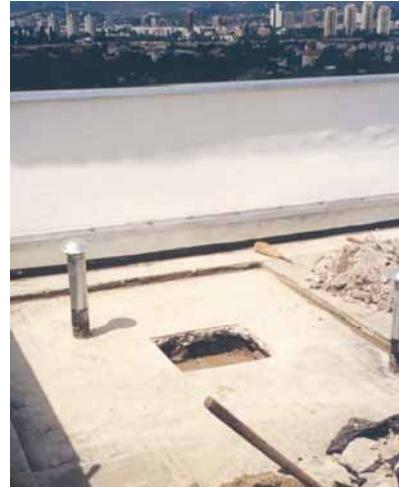
Bušenje slojeva krova zbog ugradnje odzračnika

površine, kako bi se omogućilo dodatno odzračivanje krova.

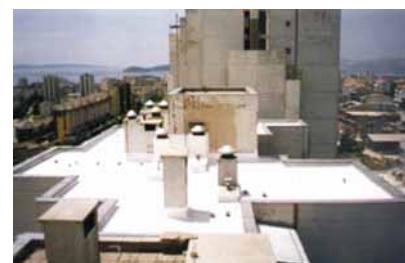
Izgled - poslije sanacije

Ecoseal membrana podignuta je uz nadozid i dimnjačke vertikale 10cm, a primijenjen je i *Ecoseal* lim na koji je moguće zavariti membranu jer je prevučen slojem istog polimera.

Ovakvim je rješenjem formiran "bazu" na krovu. Kao provjera vodonepropusnosti nakon postavljanja hidroizolacije, slivnici su začepljeni, a krov napunjen vodom; nakon 48 sati na krovu je bio voden stupac nepromijenjene visine.
