## MINIRANJE ŽELJEZNIČKOG MOSTA

# Radovi uvjetovani voznim redom

### Armiranobetonski most bez funkcije

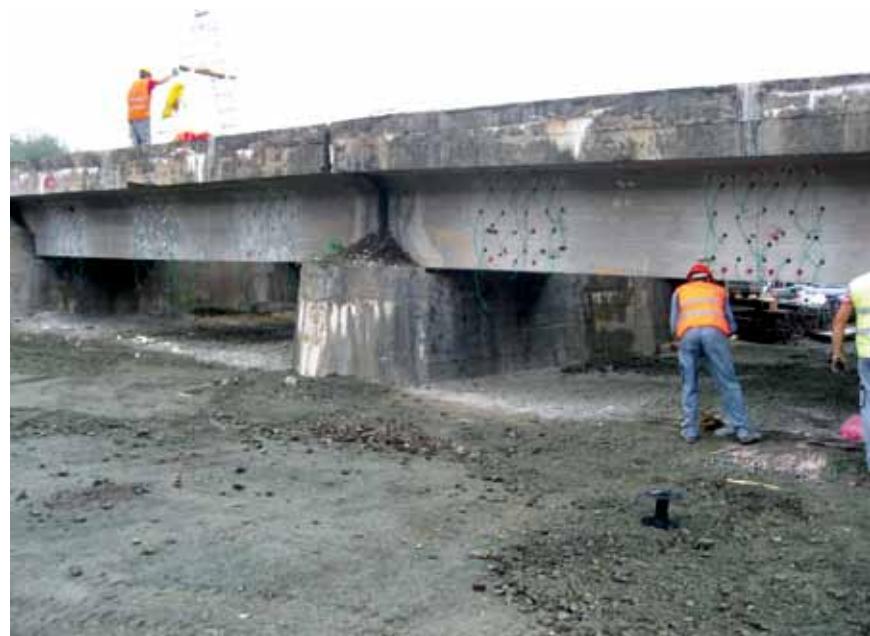
Južni krak mosta pripremljen za miniranje

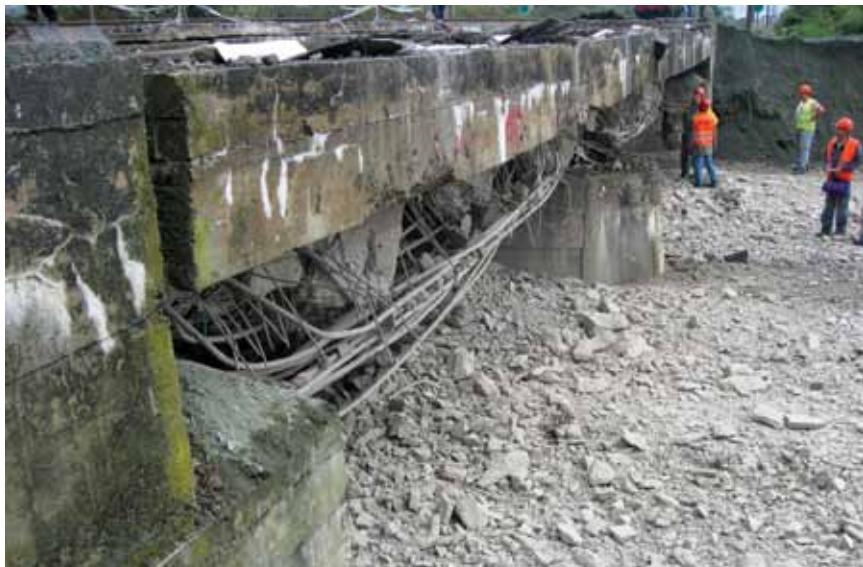
Minirani južni krak mosta

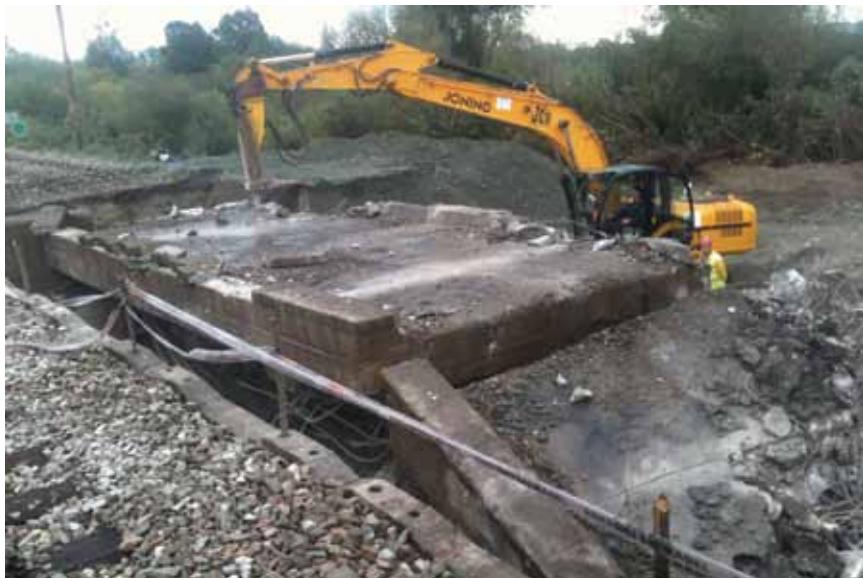
Uklanjanje miniranih ostataka južnog kraka mosta

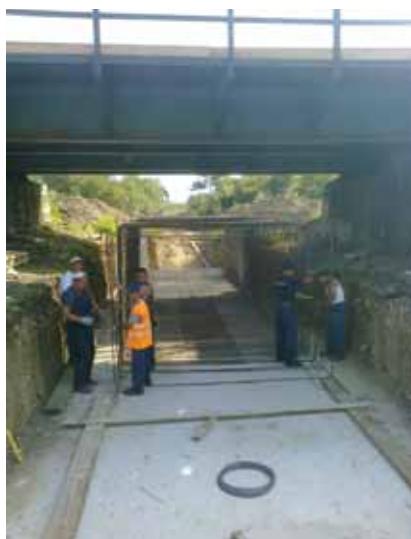
Pripremni radovi za zamjenu čeličnog mosta Mijure

Zbog straha od kašnjenja produžili smo poljskim putom prema mostu koji se minira i koji je udaljen približno kilometar. Usput smo prošli pokraj mosta koji se također kompletno obnavlja. Riječ je o čeličnom mostu Mijure koji je ime vjerojatno dobio po nekom bivšem vodotoku ili bujičnom potoku i koji se nalazi točno na sredini između rijeke Orljave i mosta koji treba minirati. No kako se radi o čeličnom mostu, ovdje je tehnologija zamjene sasvim drugačija. Ispod postojeće čelične konstrukcije gradi se novi armiranobetonски propust koji će se nakon završetka zatrpati nasipnim materijalom do visine čelične konstrukcije. Potom će se tijekom manjih zatvaranja pruge (približno 24 sata) hidrauličkim prešama ukloniti postojeća čelična konstrukcija, dograditi nasip i ponovno ugraditi kolosijek.

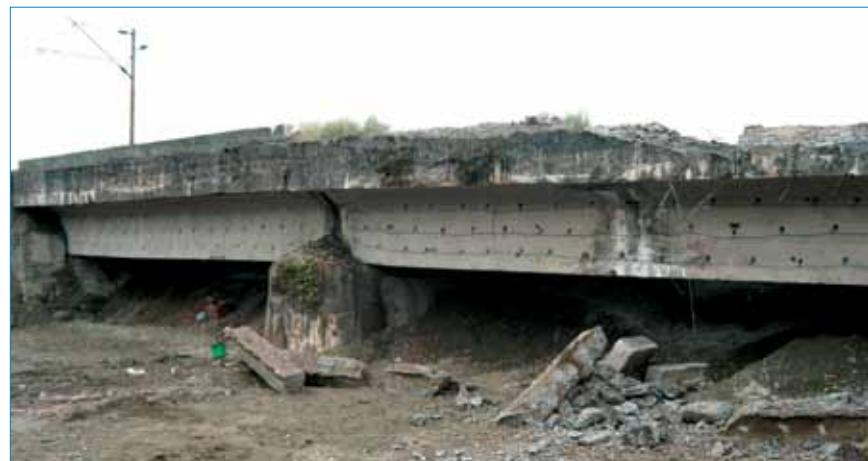
Sjeverni krak mosta pripremljen za miniranje

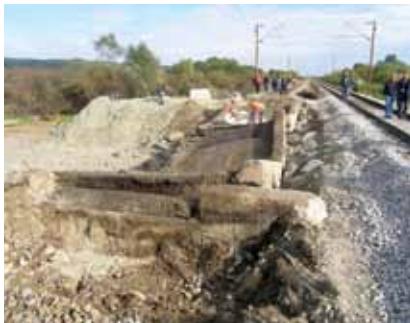
Stanje sjevernog kraka mosta nakon miniranja

**Odmah je uočeno da su rezultati znatno bolji nego pri miniranju južnog kolosijeka jer je tada konstrukcija bila tek rastresena, a ovdje je potpuno srušena**

Odmah nakon prvog razgledavanja opća je ocjena bila da su rezultati znatno bolji nego kod miniranja mosta na južnom kolosijeku. Tada je konstrukcija bila samo temeljito rastresena, a ovdje je bila potpuno srušena. To je i razu-

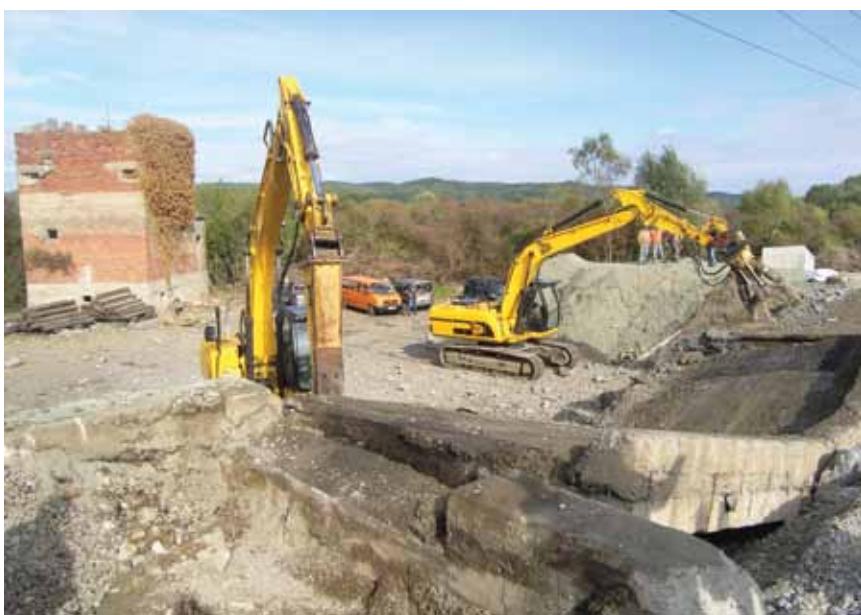
Početak drobljenja armiranobetonske konstrukcije

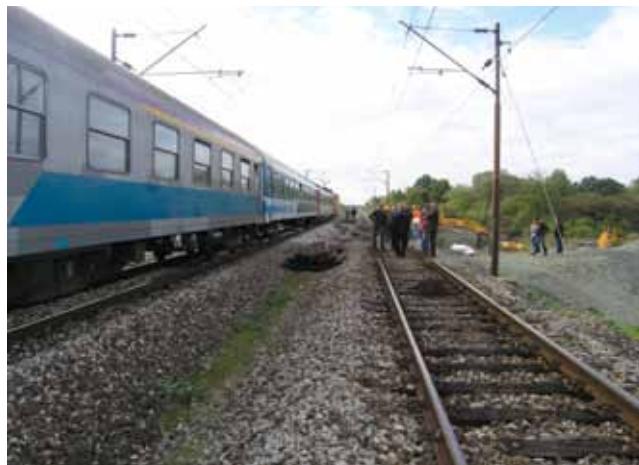
Prolazak prvog vlaka južnim kolosijekom nakon miniranja

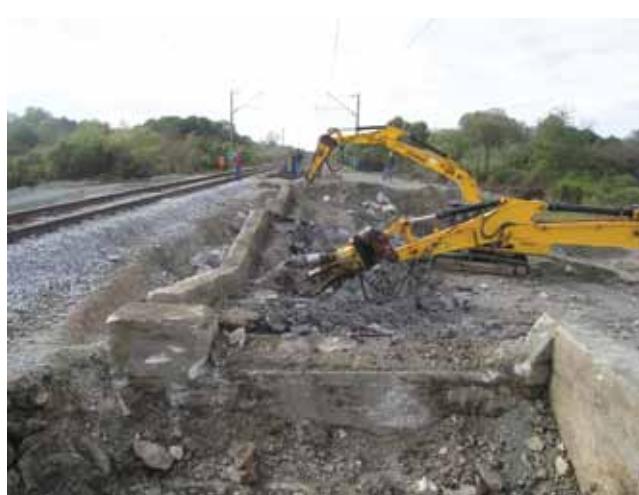
Završetak drobljenje armiranobetonske konstrukcije sjevernog kolosijeka
