OBNOVA CRKVE U SOTINU

SOTIN CHURCH RENOVATION

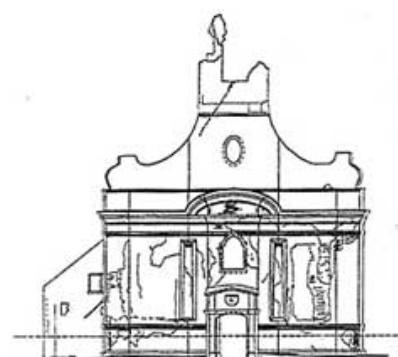
Skica pročelja crkve iz 1997. s označenim pukotinama

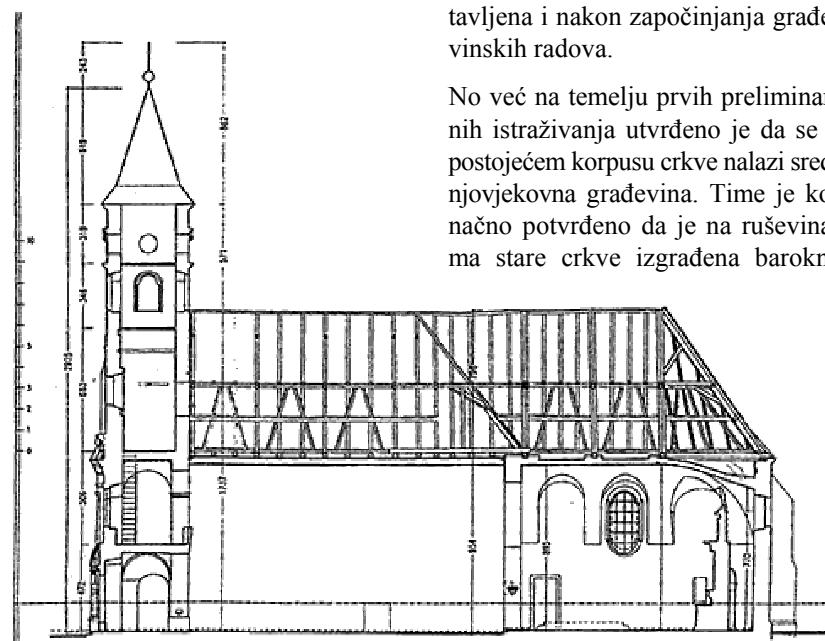
Uzdužni presjek iz idejnog rješenja obnove

vodstvom mr. sc. Borisa Vučića-Šnepergera, dipl. ing. arh., koji je i autor idejnog rješenja obnove. Ta su temeljita snimanja obavljena tijekom 2000. godine. Iskorištene su i najstarije pronađene fotografije, posebno za idejno rješenje zvonika koji je kao i cijelo pročelje svoj konačni i budući izgled dobio početkom 20. stoljeća. Naime, posve je razumljivo

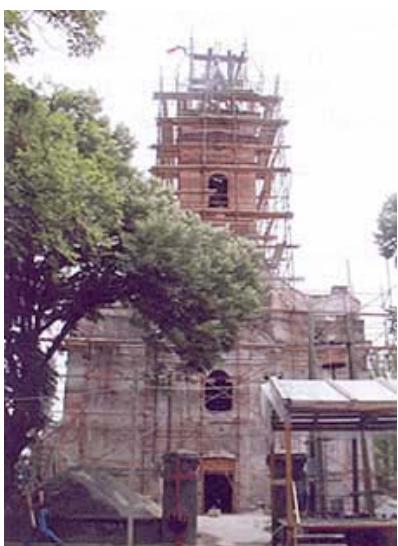
Faza obnove Sotinske crkve

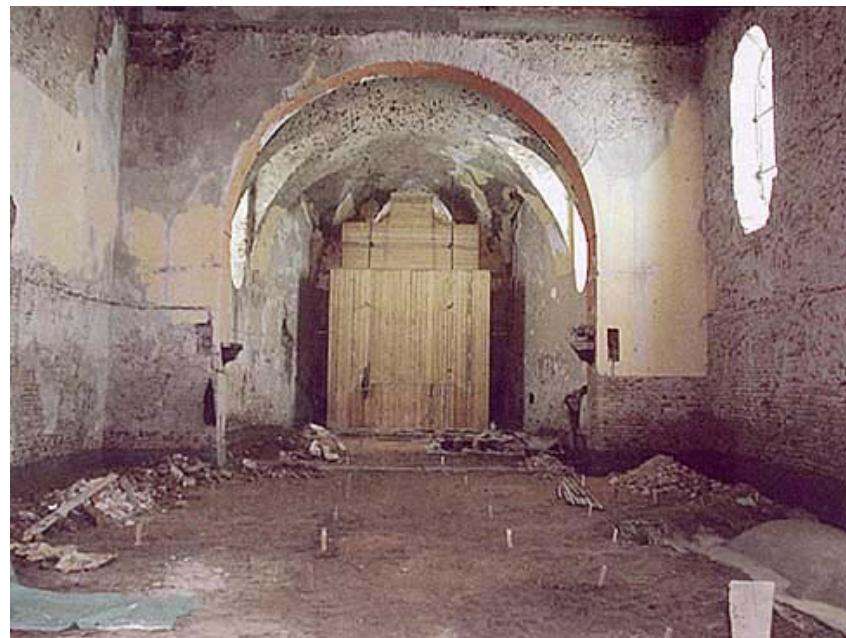
Unutrašnjost crkve u fazi obnove

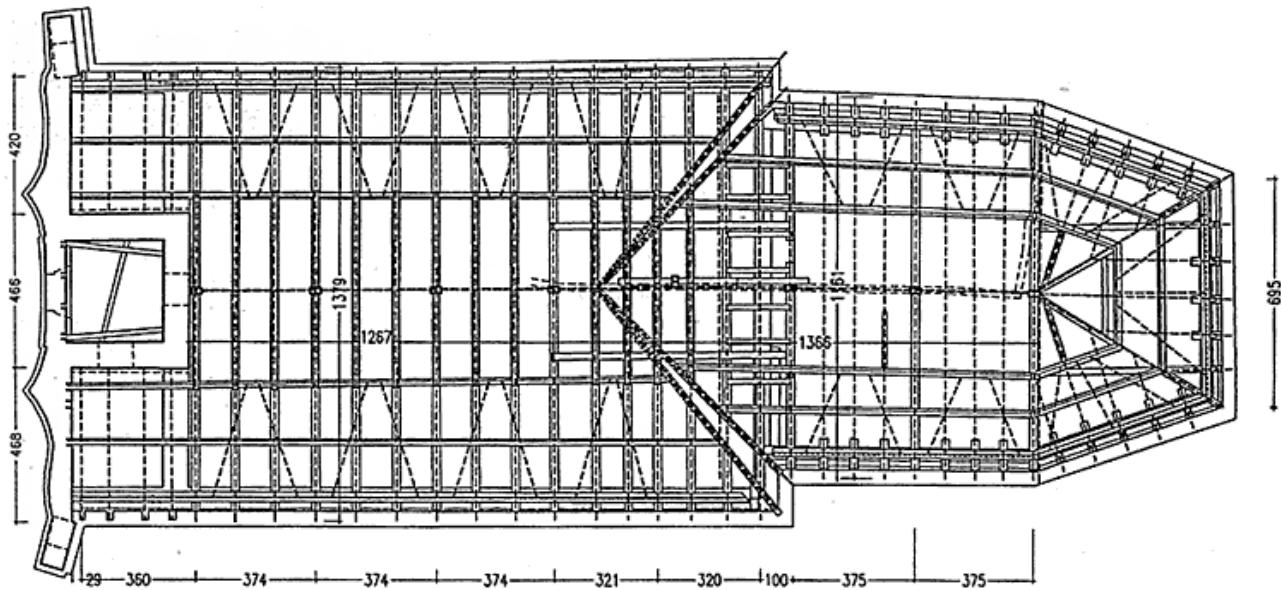
Tlocrt krovne drvene konstrukcije iz idejnog rješenja obnove

su radovi na obnovi crkve vrlo složeni i to ne samo zbog posebnih zahtjeva restauratora. Najprije je trebalo demontirati i srušiti oštećene dijelove, izgraditi horizontalne serklaže na zidovima te postaviti složenu drvenu konstrukciju i pokrov. Ujedno je trebalo izgraditi i zvonik te nove temelje i zidove prostorije za ministarante. Sve u svemu zadovoljna je kvalitetom izvedenih radova i poslom, koji iako zahtjevan, izvrsno napreduje.

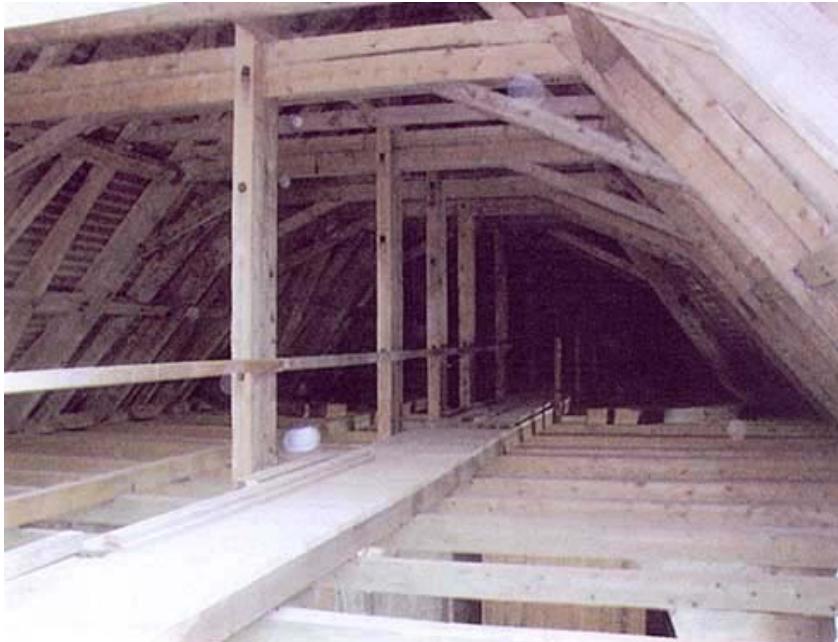
Detalj potkovlja obnovljene crkve

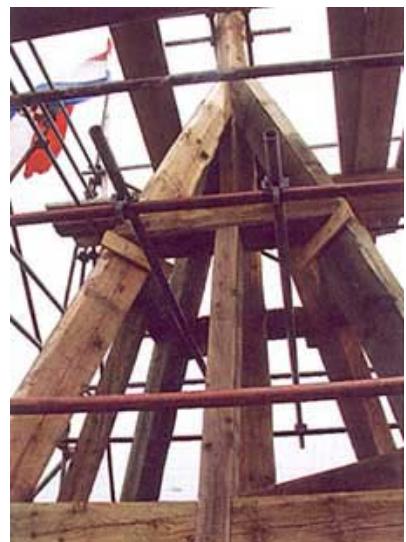
Detalj izvedbe krovne konstrukcije zvonika

Boravak na gradilištu iskoristili smo da se popnemo na tridesetak metara visok zvonik na kojemu su se upravo obavljali radovi. Bila je to jedinstvena i rijetka prilika i da se snimi krov ove goleme crkve te da se vidi prelijepi Dunav i druga strana njegove obale.
