OBNOVA MOSTA PREKO SAVE KOD JASENOVCA

RECONSTRUCTION OF THE SAVA BRIDGE NEAR JASENOVAC

The bridge across the Sava river and the Una river outlet was built in the early 1970's. This was a prestressed concrete bridge made of several components. In the recent war, the bridge was completely demolished in spans situated on both rivers. The Una bridge was recently rebuilt as a composite steel and concrete structure, and the reconstruction of the Sava bridge, currently under way, is to be completed by the end of the year. To make use of undamaged piers and their foundations resting on piles, the steel structure will be used instead of the concrete. Bridge structure segments are being installed by crane from a river vessel by cantilevering, starting from massive piers on the river banks. Builders encountered a number of problems because of unusually high water levels, which remained high even during the summer time. Problems to be solved during construction are presented.

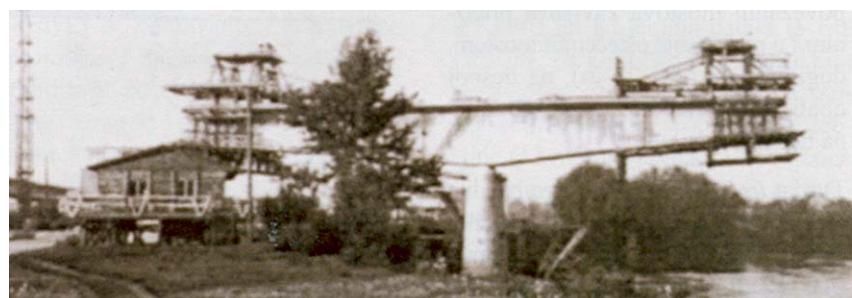
Gradnja prijašnjeg mosta

nosač preko tri polja. Izveden je postupkom slobodne konzolne gradnje, a oblikovanje presjeka i izbor odnosa krajnjih i srednjeg raspona bio je podređen jednostavnosti izvedbe bez pomoćnih stupova.

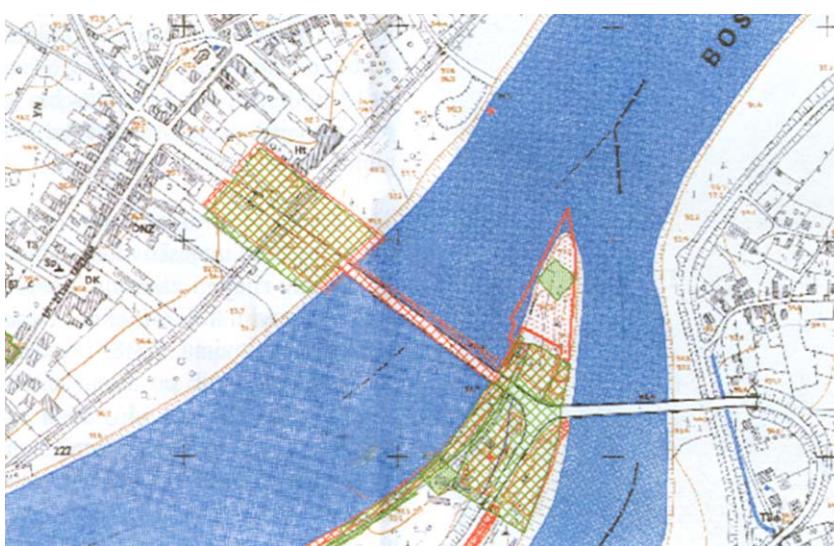
Situacija mosta preko Save i Une kod Jasenovca

Most je građen u blizini ušća Une i glavni se pravac mosta pruža preko Save i Une te povezuje važne prometnice sjeverne Bosne s glavnim hrvatskim pravcima, a odvojak za Banovinu preko Uštice prema Hrvatskoj Dubici ima samo lokalno značenje. Most se može podijeliti u čak 7 posebnih cjelina. Prvi je prilazni most na lijevoj obali Save s jasenovačke

vanjima nije stradao. Slijedi glavni most preko Save s tri raspona koji je dug 235,85 m (60,55 + 120 + 55,35 m), a u ratu je srušen miniranjem. Nadovezuje se posebno križanje na kojem se most spaja s mostom preko Une i dijelom mosta koji se odvaja za Ušticu, malo hrvatsko mjesto smješteno u blizini spoja Une i Save. Taj dio mosta nije bio oštećen. Odvojak za Ušticu s tri raspona također nije srušen i ima manja konstruktivna oštećenja, a dug je 96 m (3 x 32 m). Na križanje se nastavlja srušeni i već obnovljeni prilazni most na lijevoj obali Une dug 59 m (29,5 + 29,5 m), a na njega most preko rijeke Une dug 110,1 m (32,55 + 45 + 32,55 m) koji je također bio srušen zajedno sa stupovima, a sada je već obnovljen. Ova se složena konstrukcija međusobno

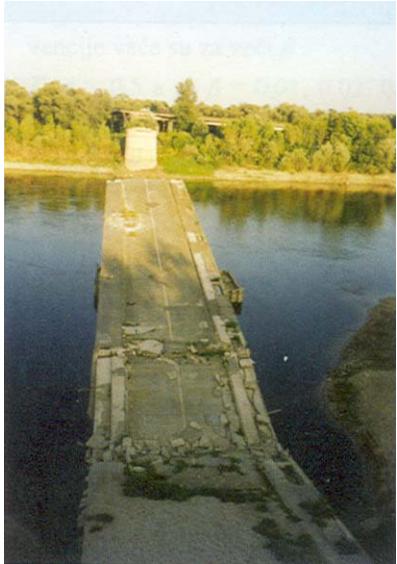
Srušeni most snimljen s lijeve obale Save

Rasponski sklop preko Save bio je miniran, tako da je trebalo ukloniti sve preostale dijelove. Pri uklanjanju se srušio stup 7. Oba okrugla stupa 6 bila su znatno oštećena i vrh je naglavne grede bio pomaknut te je bila predviđena njihova sanacija.

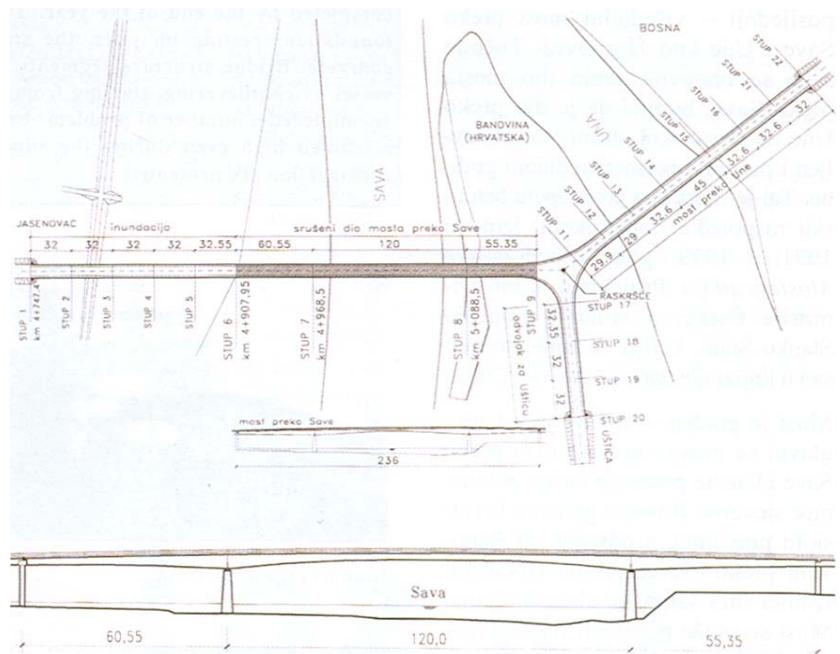
Tlocrt i uzdužni presjek mosta koji se obnavlja

Temeljenje je bilo izvedeno na bušenim pilotima u pjeskovitom i šljunčanom dnu rijeke i zaobalja. Središnji su stupovi u koritu rijeke, koji su označeni brojevima 7 i 8, izvedeni na skupinama od po osam pilota (promjera 1,5, duljine 14 – 16 m) s naglavnim pločama debljine 2,5 m na koje se nastavljaju masivni stupovi koji se od vrha prema dnu smanjuju. Na krajevima glavnog sklopa su stupišta 6 i 9 s dva okrugla stupa

(kao i na ostalim dijelovima mosta na inundaciji ili kopnu) koji su izvedeni kao sustav produljenih pilota, s tim što je promjer pilota 1,2 m a stupova 1,5 m. Prijelaz je izведен na razini tla gdje je bila ugrađena i vezna greda, a na vrhu poprečna greda na koju su se oslanjali nosači prilaznih glavnog mosta.

presjeka nad riječnim stupovima (s 5,5 m na 4,5 m), a visina mosta u sredini i na krajevima ostala je ista (2,5 m). Za kolničku je konstrukciju predviđena ortotropna ploča sa sandučastim rebrima promjenjive debljine (12 mm u pješačkim hodnicima i 14 mm i 16 mm u kolniku) i s poprečnim nosačima u razmaku od 4 m. Kako je računski uočena mogućnost podizanja rasponskog sklopa na stupovima 6 i 9, tu je predviđeno ugradivanje odgovarajućega betonskog protutereta.

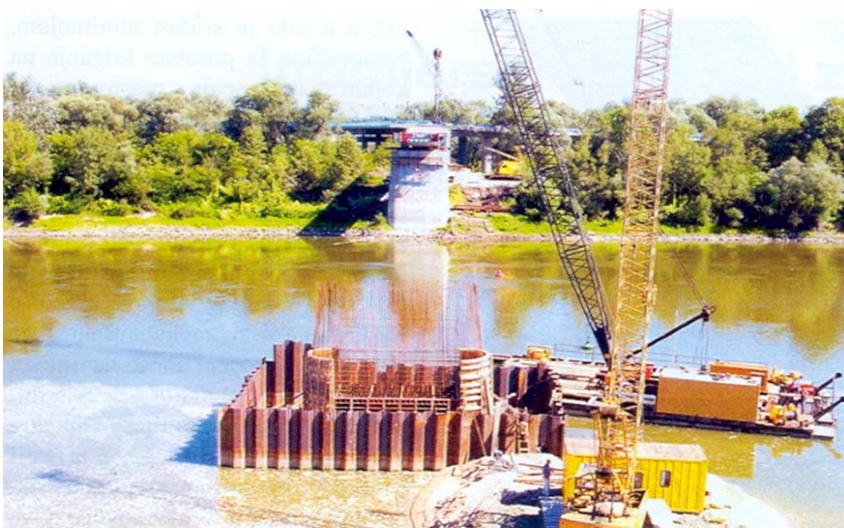
Sanacija stupu 7

kasni, a to je dijelom posljedica razminiravanja, neuobičajeno visokog vodostaja tijekom većeg dijela ljeta te činjenice što se tzv. stup 6 (koji je nalazi na spoju prilaznog i glavnog mosta) nije mogao obnavljati već će ga trebati u cijelosti izgraditi na novim pilotima. Sada konstrukciju pridržavaju pomoći stupovi, a uz vodostaj problema ima i s projektnom dokumentacijom. Sličnog misli i mr. Gverić koji teškoće u gradnji ponajprije vidi u vodostaju koji je bio neuobičajeno visok od svibnja do kolovoza, a projektant je većinu radova predviđao tijekom niskog vodostaja. Imali su i dodatnih radova s ugradnjom čeličnoga žmurja uz stup 7.

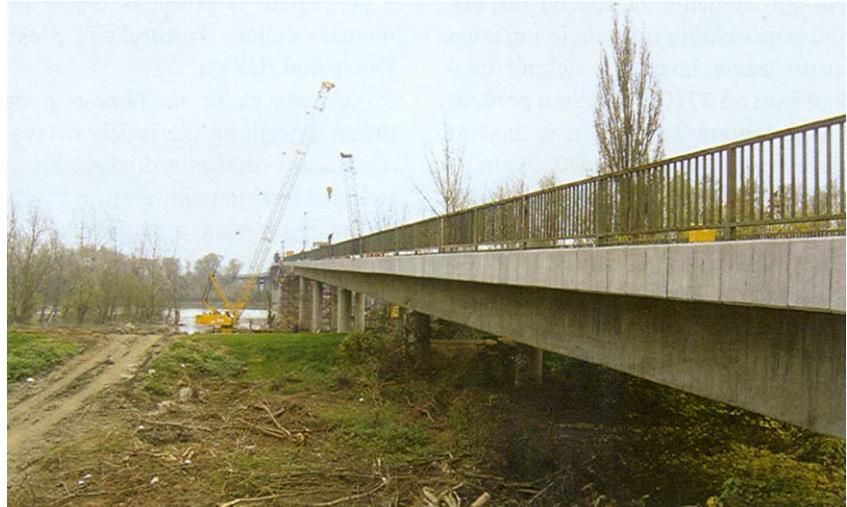
Prilazni dio mosta na lijevoj obali

strane s pet raspona i duljinom od 160 m (5 x 32 m) koji u ratnim zbi-

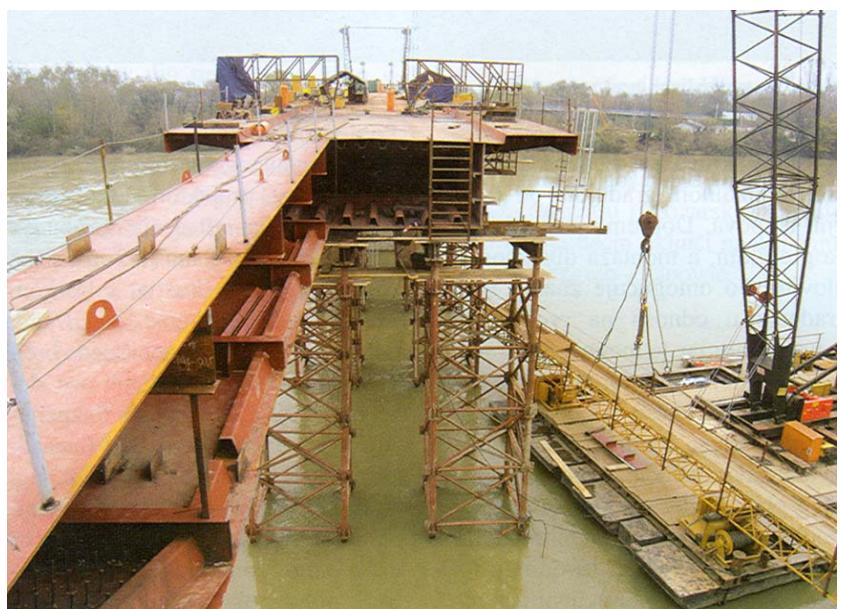
Montaža čeličnih nosača

Glavnim je projektom montaža rasponskog sklopa predviđena slobodnom konzolnom gradnjom od srednjih stupova. Doprema je predviđena plovilom, a montaža dizalicom s plovila. To omogućuje znatno brže građenje u odnosu na prednapetu konstrukciju jer je moguće saniranje stupova istodobno dok se u radionici izrađuju čelični nosivi sklopovi. Predviđeno je da se svi montažni spojevi izvode zavarivanjem, osim na hrptovima glavnih nosača koji se spajaju prednapetim vijcima. Tu tehnologiju dobro poznaju domaći izvoditelji i s njom su uspješno obnovljeni mostovi preko Save kod Orašja i u Šamcu,

Dijelovi se konstrukcije montiraju s plovnom objektu *Posavina* koji ima i dizalicu, a za rad s brodom dobili su i posebnu dozvolu lučkih kapetanija u Sisku i Slavonskom Brodu. Uostalom riječni se brodovi s teretom posebno najavljuju i spremni su čekati da se radovi na montaži konstrukcije ne prekinu.

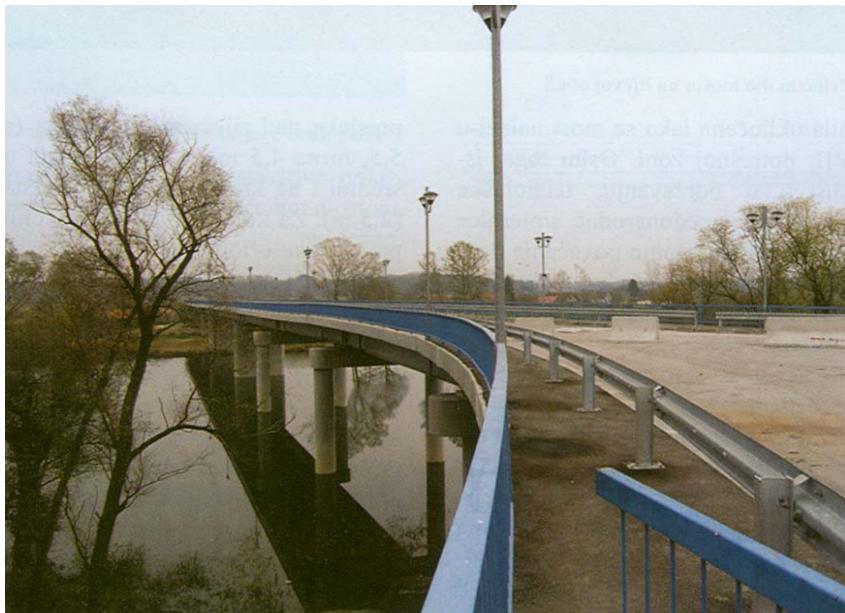
Pogled na obnovljeni most preko Une

Engineering iz Rima. Obnovljeni je dio mosta spregnuta konstrukcija čelika i betona. Radovi su započeli u ožujku 2003., a završeni su u prosincu 2003. Obnova je stajala 1,8 milijuna eura.
