Saniranje potpornoga zida šetnice i formiranje plaže u Baški na Krku

Promenade wall repair and beach shaping in Baška on Krk island

Professional paper

Autor: Marinko Capić, ing. grad., Marinero gradnja, d.o.o., Baška na otoku Krku

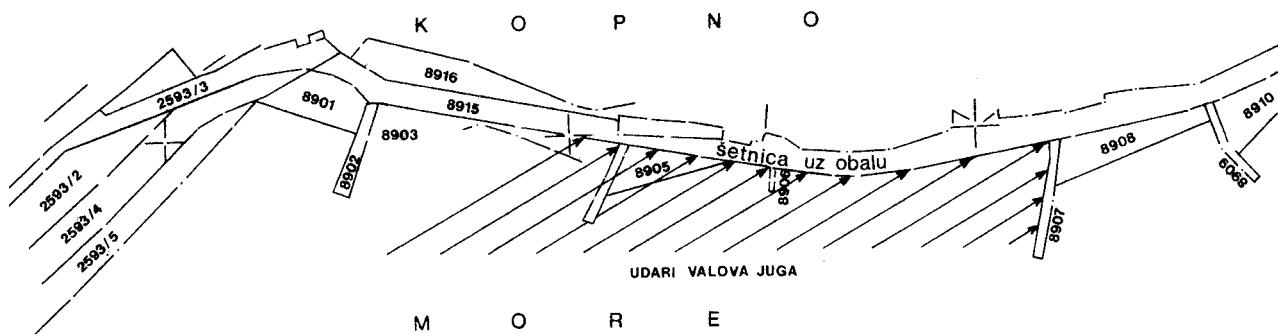
Slika 1. Situacija šetnice prije sanacije

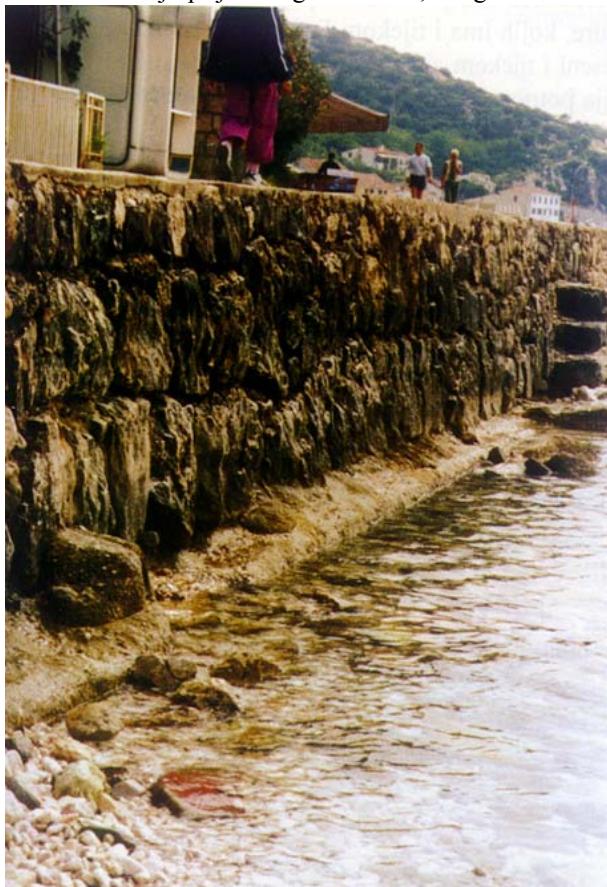
Tradicionalno je najpopularnija obalna šetnica (*lungo mare*) koja se proteže od Vele plaže do rive i stare gradskе jezgre. Izgrađena je prije više od pedeset godina, mjestimice uza samu obalu. Njome se svakodnevno koriste mnogobrojni turisti i mještani. No tijekom vremena, zbog snažnog djelovanja juga kojemu su i Vela plaža i šetnica potpuno otvoreni, ali i bure koja je u ovim prostorima izrazito jaka tijekom zimskih mjeseci, došlo je do ozbiljnih oštećenja i podlokavanja potpornog zida cijelom dužinom šetnice. Problem s potpornim zidom šetnice uočen je prije mnogo vremena, a s godinama se

Slika 2. Stanje obalnoga potpornog zida prije sanacije

situacija sve više pogoršavala. Na nekoliko su mjesta ta podlokavanja bila toliko izražena da je postojala velika opasnost od urušavanja u more. Radi izbjegavanja mogućih tragičnih posljedica, te eventualnih stradavanja šetača, što bi za tu turističku sredinu bila zaista vrlo loša reklama. Općinsko je poglavarstvo Baške još 1993., kada je općina utemeljena, donijelo odluku o sanaciji šetnice. Ujedno se vjerovalo da će se sanacijom oštećenja i već uobičajenim dopunjavanjem, djelovanjem mora stvoriti i odgovarajuća nova plaža koja bi mogla biti vrlo prikladno mjesto za kupanje i sunčanje brojnih turista, posebno zato što se nalazi u blizini Vele plaže na kojoj vrlo često ljeti uopće nema mjesta.

U proteklih desetak godina pokušalo se sanirati teško oštećeni kameni obalni zid, ali uza sav trud i uložen novac nije bilo nikakvih stvarnih rezultata. Sve što bi se izvan turističke sezone učinilo, vrlo bi se brzo izgubilo jer je djelovanje mora nastavljalo s erozijom zida šetnice. Uza zid se uvijek dovozila velika količina šljunka i kamena, a on se potom istresao u more i naguravao uz obalni zid između plaže i šetnice na mjestima gdje su valovi juga i bure najviše podlokavali temelje.

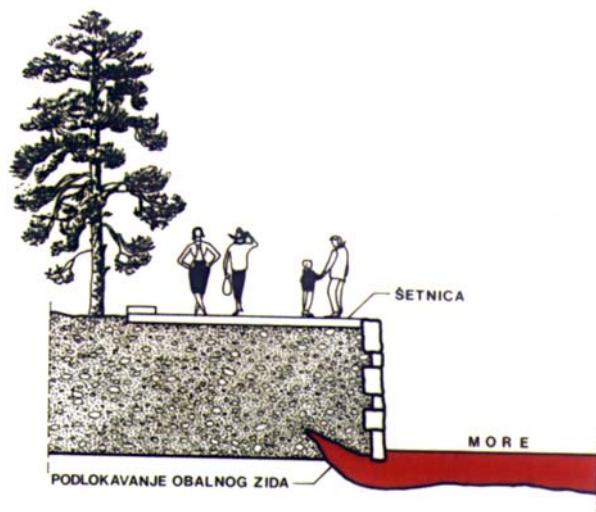
Slika 3. Poprečni presjek podlokanoga potpornog zida

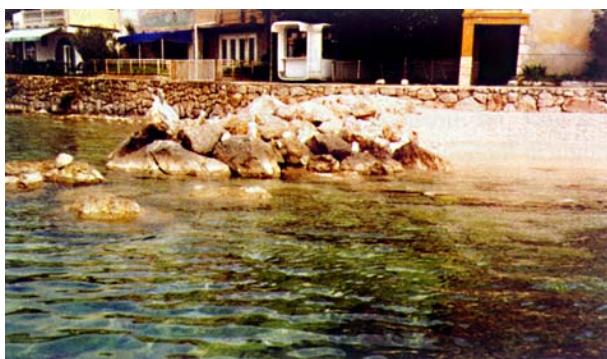
Slika 4. Školjera uz šetnicu

gdje je obalni zid bio najviše oštećen i podlokan, dovezeni su veći kameni blokovi koji su potom složeni u kamenu školjera. Blokovi su bili veličine $0,5 - 2,0 \text{ m}^3$, a naslagani su u duljini od 15 m, u širini 3,0 – 4,0 m, do visine od 1,5 m od srednje razine mora. Blokovi su postavljeni okomito na obalni zid. Tako je složena kamera školjera sprječavala nadolazeće valove da izravno udaraju

u obalni zid, a time i njegovo podlokavanje. To je ujedno omogućilo i zadržavanje nasutog šljunka koji je služio za formiranje nove plaže.

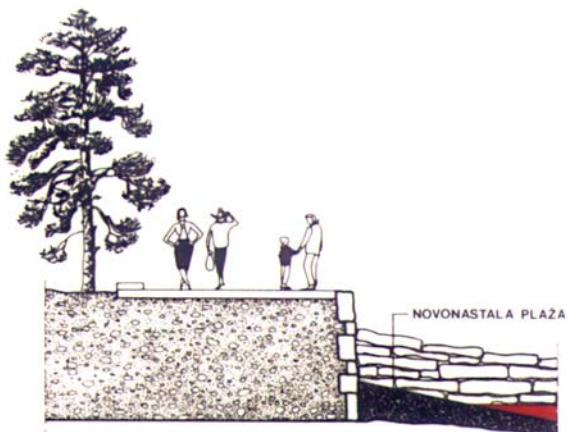
Slika 4. Poprečni presjek zida nakon izrade školjere

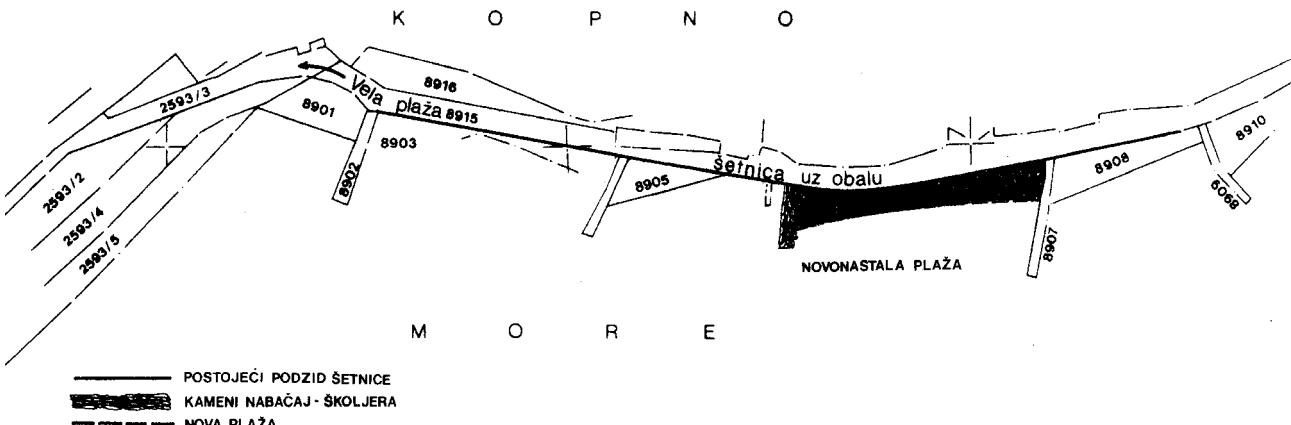
Slika 6. Situacija šetnice i nove plaže nakon sanacije

Plaža se u cijelosti stabilizirala i cilj sanacije je potpuno ostvaren. Nastala je stotinjak metara duga plaža, široka između 5 do 10 metara. Ona je potpuno prekrila temelj i jednu trećinu potpornog zida šetnice te u potpunosti zaustavila eroziju, a plažom su se turisti počeli vrlo brzo koristiti.

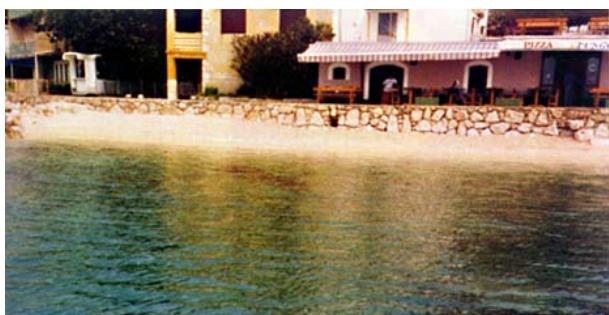
Slika 7. Pogled na novu plažu
