REKONSTRUKCIJA STAJALIŠTA ČULINEC

Miroslav Ručević, ing. građ., glavni inženjer za nadzor gornjeg ustroja, Hrvatske željeznice, Zagreb

ČULINEC RAILWAY STOP UPGRADE

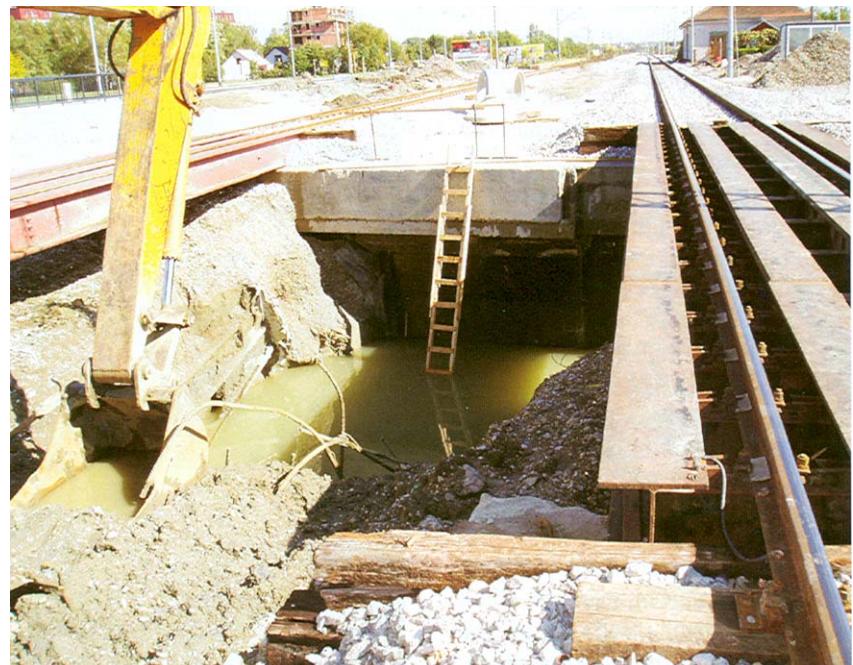
Iskop gradevne jame između kolosijeka za silazno stepenište i okno dizala

Zbog razine podzemne vode u zoni radova (slika 1.), koja utječe na silu uzgona, postoji opasnost da dođe do sloma tla prilikom iskopa do kote temelja. Ta činjenica uvjetovala je izvedbu zdenaca za crpljenje podzemne vode, kako bi se njezina razina tijekom radova neprekidno održavala na koti, ne višoj od kote iskopa.

Ukupna visina iskopa od ulaznog dijela gdje je bila najviša kota (122,50 mm) do dna temelja (115,50 mm) iznosila je 7 m. Kako se iskop izvodio između dvaju kolosijeka na međusobnom razmaku manjem od 8 metara, koji su se djelomično nalazili na provizornim mostovima oslonjenim na montažne temelje, a jednim svojim dijelom na nasipu, bilo je potrebno pokos građevne jame ispod mostova štititi betonskim potpornim zidovima. Dio iskopa uz montažne temelje provizornih mostova čiji je međusobni razmak bio otprilike 5,50 metara, morao se prije nastavka iskopa zaštiti, kako ne bi došlo do urušavanja tla ispod temelja i destabilizacije kolosijeka, a time i prekida željezničkog prometa.

Zbog uskog prostora između temelja, iskop je zaštićen zagatnim stijenama od sidrenih greda – žmurja

(INH 160) na osnovu razmaku 40 centimetara, zabijenih u tlo uz međusobno razupiranje na donjoj koti iskopa, te uz izvedbu naglavne grede od U profila 180. Projekt izvedbe zaštite građevne jame izradio je "Geotehnički studio d.o.o." iz Zagreba. Projektom je bila predviđena i izvedba bunara za crpljenje podzemne vode.

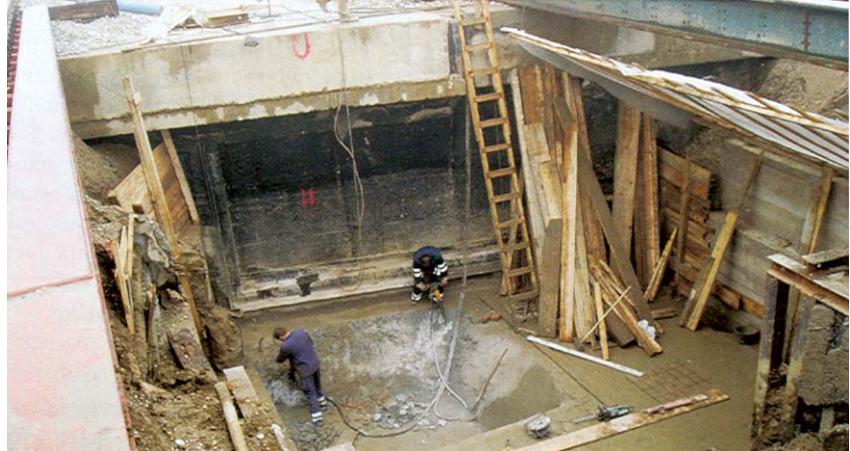
Izrada okna za dizala

Zakonom o gradnji propisano je da svaki javni objekt mora imati omogućen pristup invalidima. Zbog definiranog razmaka kolosijeka nije bilo moguće projektirati pristup invalidnim osobama na peron rampom pa je projektirano i izvedeno (prvi put u Hrvatskoj) dizalo za pristup na peron.

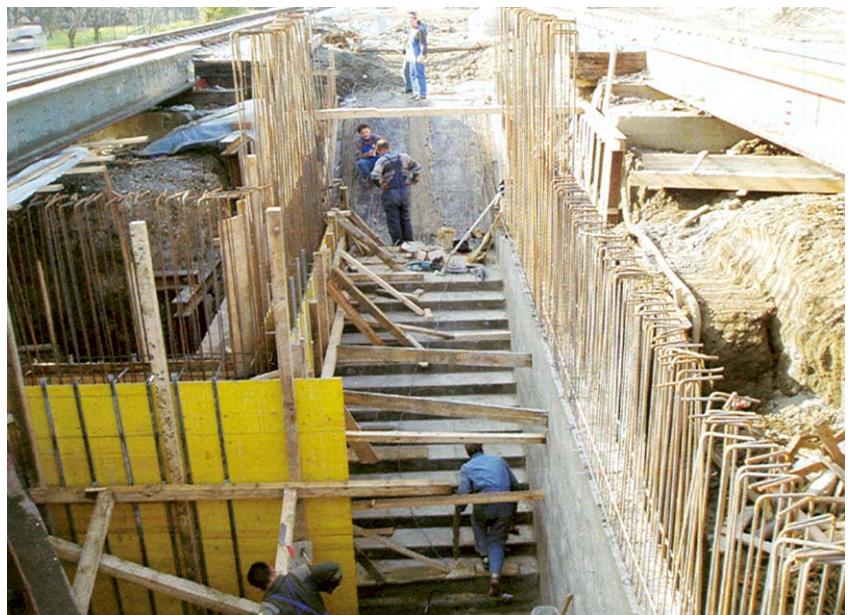
Montaža oplate i armature stubišta za izlaz na peron

od "Doka" ploča radi lakšeg prenošenja (slika 3.), montaže i demontaže jer su se svi tesarski, armirački i zidarski radovi izvodili uz ručni pri-

jenos materijala bez ikakvih kranova i drugih dizalica, a sve zbog radova između dvaju kolosijeka po kojima je tekao redoviti promet (oko 250

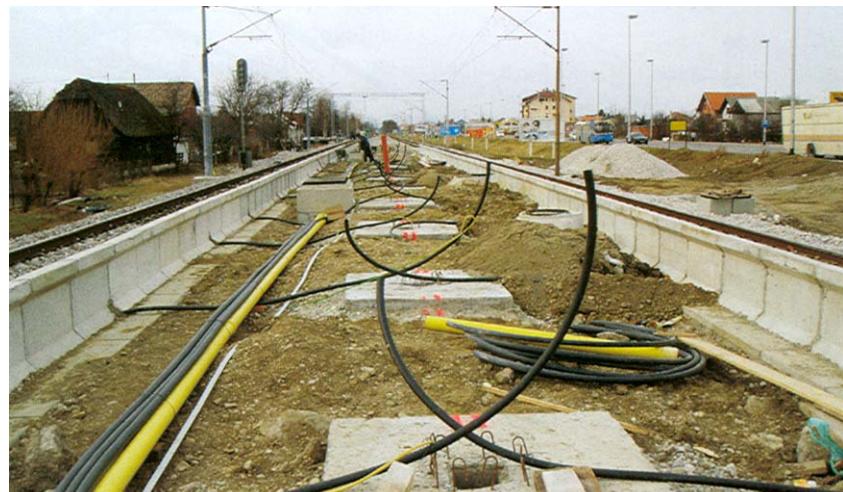
Trup perona s izvedenim temeljima nadstrešnice i položenim elektroinstalacijama

(slika 4.) su izvedeni temelji čelične nadstrešnice i stupovi rasvjete, šahrtovi za odvodnju oborinske vode, te položeni su električni kabeli u plastične cijevi. Između elemenata izveden je nasip i popločenje tipskim betonskim elementima (slika 5.). Na peronu, na udaljenosti 240 centimetara od osi kolosijeka, žutom crtom označen je sigurnosni prostor na peronu, izvan kojega je dopušteno kretnje putnika. Ulazak u prostor između ruba perona i žute crte dopušten je isključivo pri ulazu i izlazu iz vlaka.

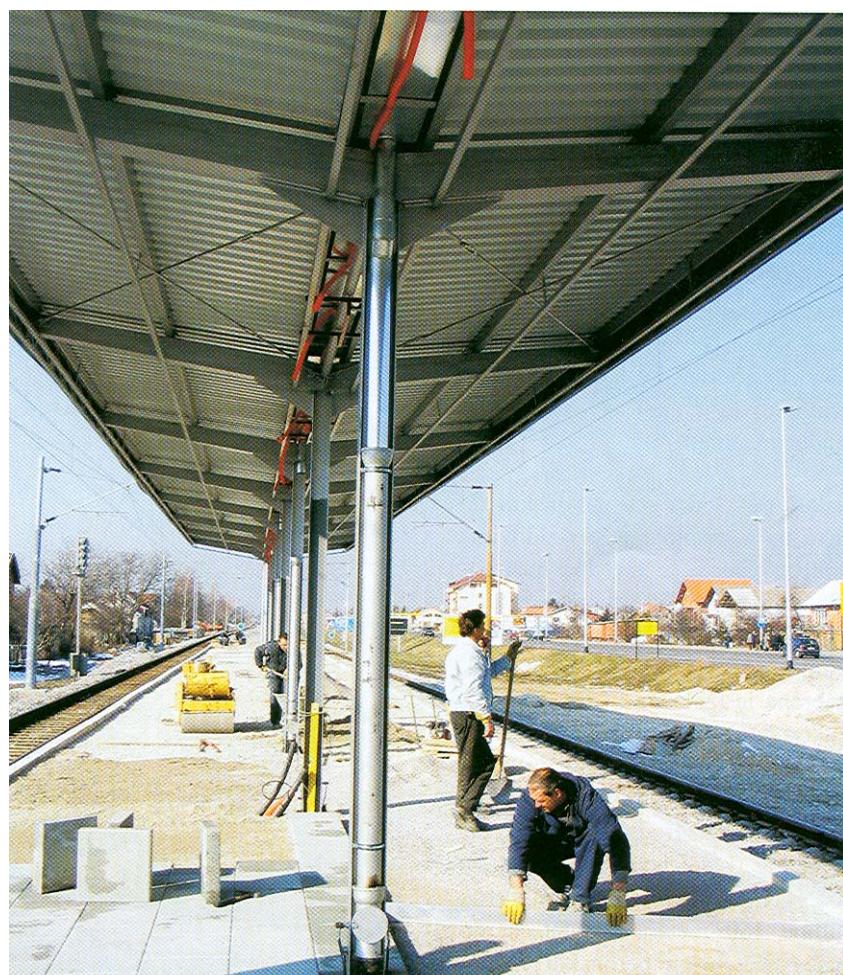
Polaganje betonskih opločnika na peronu

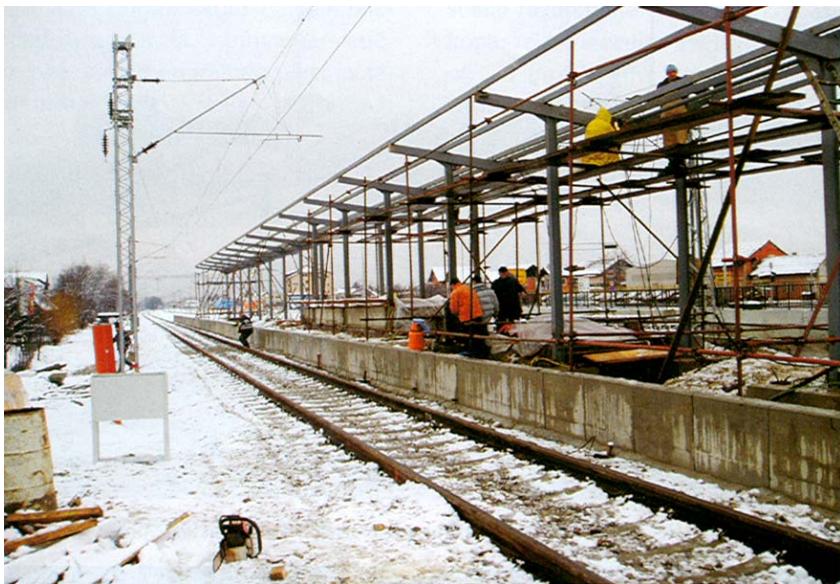
Montaža konstrukcije nadstrešnice

Čelična je konstrukcija nadstrešnice (slika 6.) izvedena od modularnih jedinica - stupova na osnovu razmaka 4,80 metara, koji su izrađeni u radionici u veličinama koje su omogućavale transport do mjesta ugradnje, gdje je izvršena njihova antikorozivna zaštita. Ugrađivanje svih stupova i djelomična izvedba potkonstrukcije obavljali su se za noćnih zatvaranja obaju kolosijeka, dok su ostali radovi izvedeni pod prometom vlakovima.

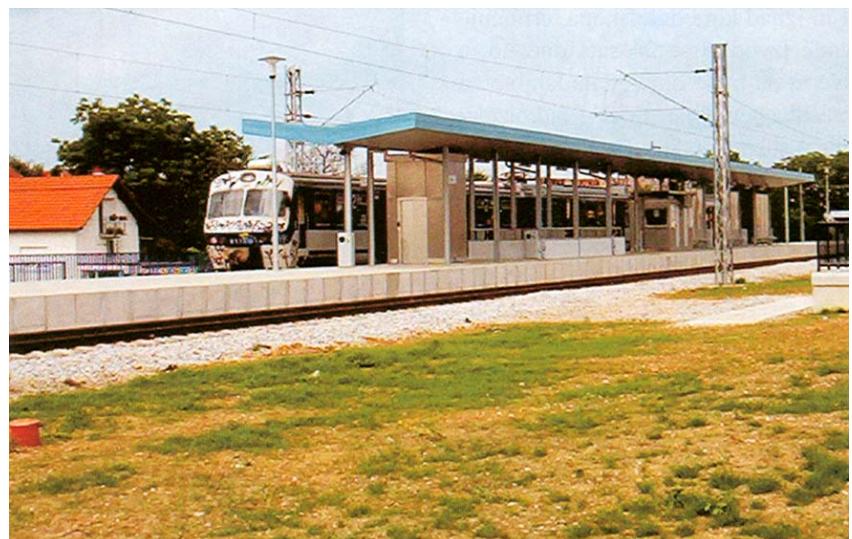
Rekonstruirano stajalište Čulinec

Na lokaciji Čulinečke ulice u istočnom dijelu grada Zagreba izgradeno je novo željezničko stajalište za prigradski promet (slika 7.). Po svojim karakteristikama to se stajalište razlikuje od svih postojećih na prugama Hrvatskih željeznica. Peron je dug 160 metara, da bi se omogućilo stajanje dvostrukih garnitura elektromotornih vlakova koji prometuju u prigradskom prometu, radi prijevoza

budući da je jedna garnitura vlaka po svojim kapacitetima nedovoljna u prometnim špicama. Prilaz na peron riješen je ulaznim stubištem iz novoizvedenog podvožnjaka, kako bi se izbjeglo prelaženje putnika preko pruge i time povećala sigurnost prometa vlakova, i putnika u čvoru Zagreb. Da bi se osobama s invaliditetom omogućio dolazak na peron izrađeno je prvi put na HŽ-u dizalo koje pridonosi uklanjanju građevinskih barijera za osobe s otežanim kretanjem.
