Sanacija građevina

RESTAURACIJA KAMENIH GRAĐEVINA U VENEICIJI

RENOVATION OF STONE BUILDINGS IN VENICE

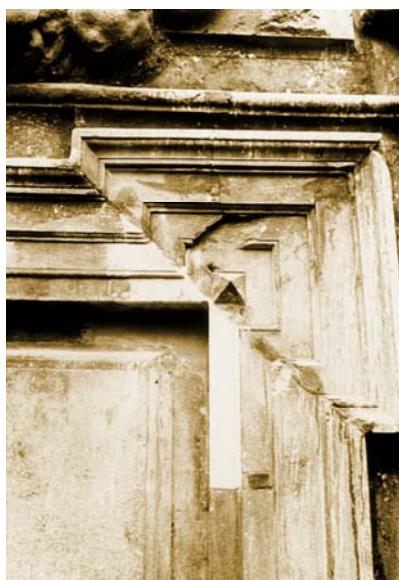
Slika 3. Vraćanje dekorativnih elemenata na crkvi San Moisè

U prošlosti su se na građevinama oštećeni detalji zamjenjivali isključivo novima koji su se izrađivali od iste vrste kamenoga materijala. Klasičan su primjer veliki radovi na restauraciji Duždeve palače krajem 19. stoljeća. Tada je mnogo kapitela, stupova i ukrasnih elemenata zamijenjeno kopijama koje su bile gotovo istovjetne originalima. Vjerno uspostavljanje negdašnjega stanja postizalo se tehnologijama koje su bile temeljene na iskustvu mnogih generacija klesarskih majstora. Radilo se o zamjenama oštećenih dijelova vjernim kopijama (sl. 3., 4., 5.) ili o potpunim reprodukcijama dekorativnih dijelova kada su se mogli prepoznati i vratiti u prijašnji oblik. Perfekcija dugovječne klesarske tradicije omogućila je izuzetne rezultate. Tako su popravljeni kipovi koji su bili pretrpjeli znatna oštećenja i spašeni odломci koji su pali na tlo: krila, ruke i razni alegorični simboli.

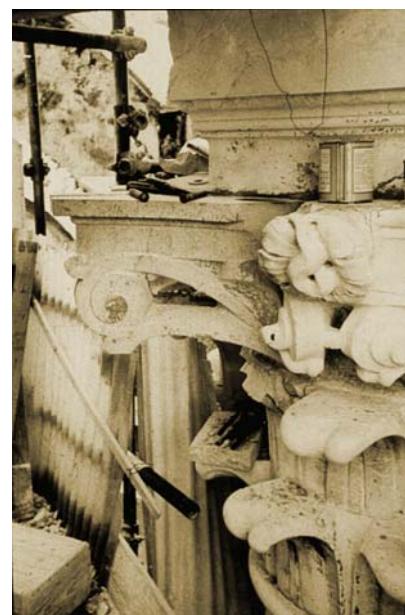
Slika 4. Umetanje dekorativnih elemenata na crkvi San Stae

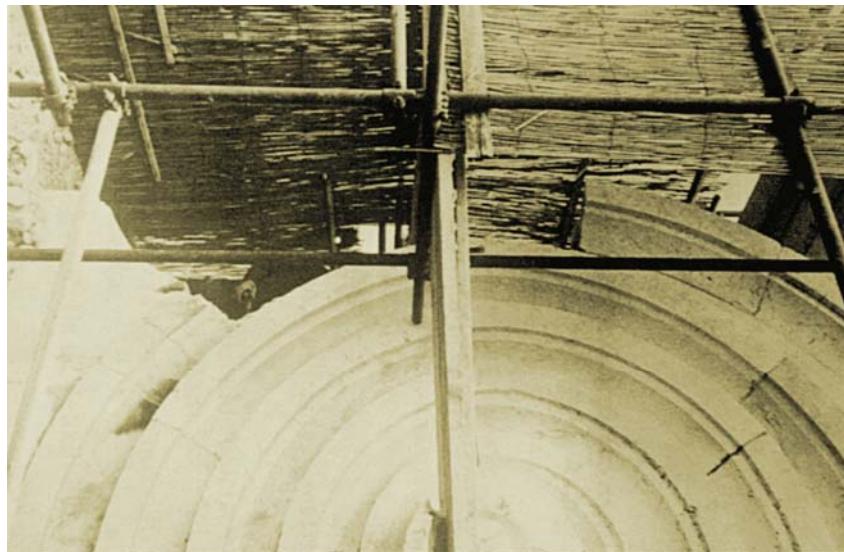
Slika 5. Stabilizacija konstrukcije mikrotrnovima na crkvi San Stae

materijalima koji omogućuju poboljšanje i pojednostavljinje određenih konstruktivnih rješenja. Primjerice, inoks čelik valjano može zamjeniti cijelokupnost spojnica i željeznih sidara obloga i izbočenih figura

koje su posebno izložene atmosferskim nepogodama (sl. 5.). Inoks čelik valjano zamjenjuje i sustav željeznih zatega učvršćenih na grede međukatne konstrukcije svakoga pojedinog kata, a zamjenjuje i one koje su učvršćene u žlebove poprečnih zidova što spajaju glavna pročelja venecijanskih palača s unutarnjim središnjim uzdužnim nosivim zidovima građevine.

Posebno su uspješno u nekim slučajevima primjenjeni mikrotrnovi koji su učvršćeni specijalnim smolama, a oni na najmanju moguću mjeru smanjuju međusobnu mogućnost klizanja kamena. Mnogi su ukrasni detalji na taj način vraćeni u prijašnje stanje. Isto tako mikrotrnovi dozvoljavaju savršeno sidrenje velikih kamenih umetaka na mjestima gdje su vremenske nepogode i agresivni atmosferski kemijski spojevi oštetili velike dijelove pročelja.

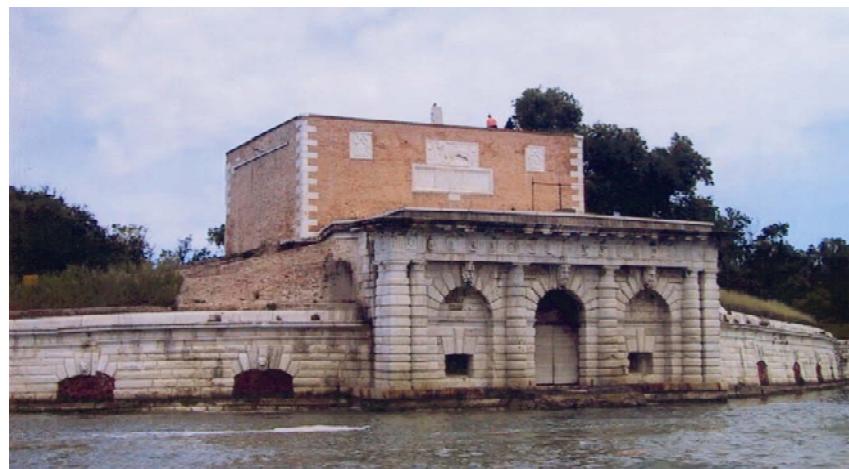
Slika 6. Pogled na tvrđavu Sant Andrea

U oblikovanje morskog pročelja tvrđave, dugog približno 300 m, uključeno je šest dijelova raščlanjenih uz bokove glavnog paviljona (sl. 6). Sastoje se od snažnih i čvrstih vrata s tri luka čije su dimenzije uvjetovane prijašnjom glavnom kulom. S obje strane otvaraju lučna krila i tvori kružni bedem na koji se spajaju boč-

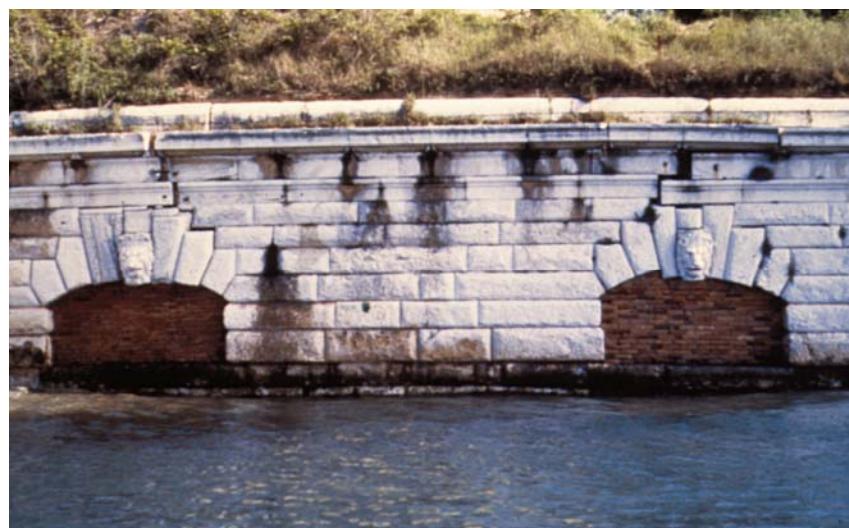
Slika 7. Dekorirani otvori za topove s lukovima

skom ukrašavanju, ali to nije nikad učinjivalo stvarnu funkcionalnost (sl. 7.). Kamena obloga ima debjinu od približno 500 mm, a priljubljena je i sidrena na zidove od punih opeka. U skladu s tradicijom i zbog svoje deblijine obloga je samonosiva, ali je ipak sidrena na konstrukciju da bi se osigurala njezina stabilnost i spriječila mogućnost otpadanja (sl. 8.).

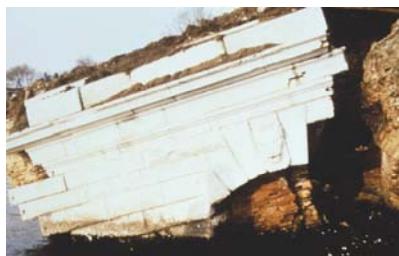
Oštećenja utvrde uočljiva na slici 8. nisu bila uzrokovana toliko propadanjem kamena izloženog agresivnom morskom ambijentu koliko popuštanjem zidova koje je izazvalo oštećenje temelja nastalo djelovanjem morskih struja te zakašnjelim i neodgovarajućim intervencijama u pokušaju sanacije. Inače je potpuna sanacija tvrđave Sant Andrea bila detaljno prikazana u već spomenutom stručnom radu.

Slika 8. Detalj srušenog krila s oblogom od kamena i zidovima od opeke

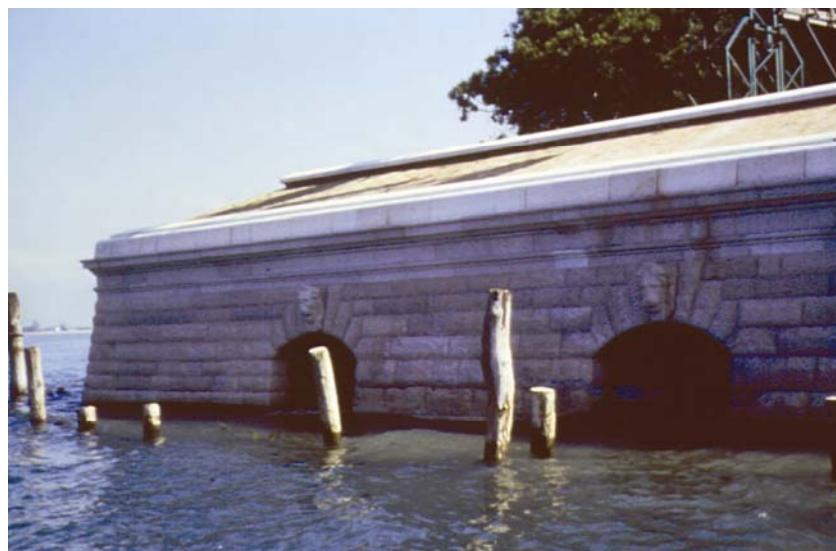
Slika 9. Restaurirana tvrđava Sant Andrea

Pri restauraciji tvrđave novi je kameni materijal ugrađen u skladu s dvama primijenjenim principima sanacije. Jedan je išao za tim da se uspostavi prvotno stanja krila utvrde koje je srušeno 1950. (sl. 9.), a drugi se sastojao u tome da nakon istraživanja i proučavanja temeljito učvrsti cjelokupnu temeljnu platformu, a posebno okolnu morsku škarpu (sl. 10.).

Započelo se s doslovnim uspostavljanjem prvotnoga stanja krupne kamene obloge pročelja, što je uključivalo i izradu debelih kamenih blo-

kova s likom lava (simbola Mletačke Republike) koji su tvorili vrh luka na otvoru za topove. Dok su se svi ostali radovi mogli ocijenitiotpuno uspješnima, izrada klesanih lavljih njuški nije, čini se, bila na visini one kakva je bila u prošlosti. U tom se osobito osjetljivom detalju jasno može vidjeti prekid sa starom i danas nedostiznom klesarskom školom.

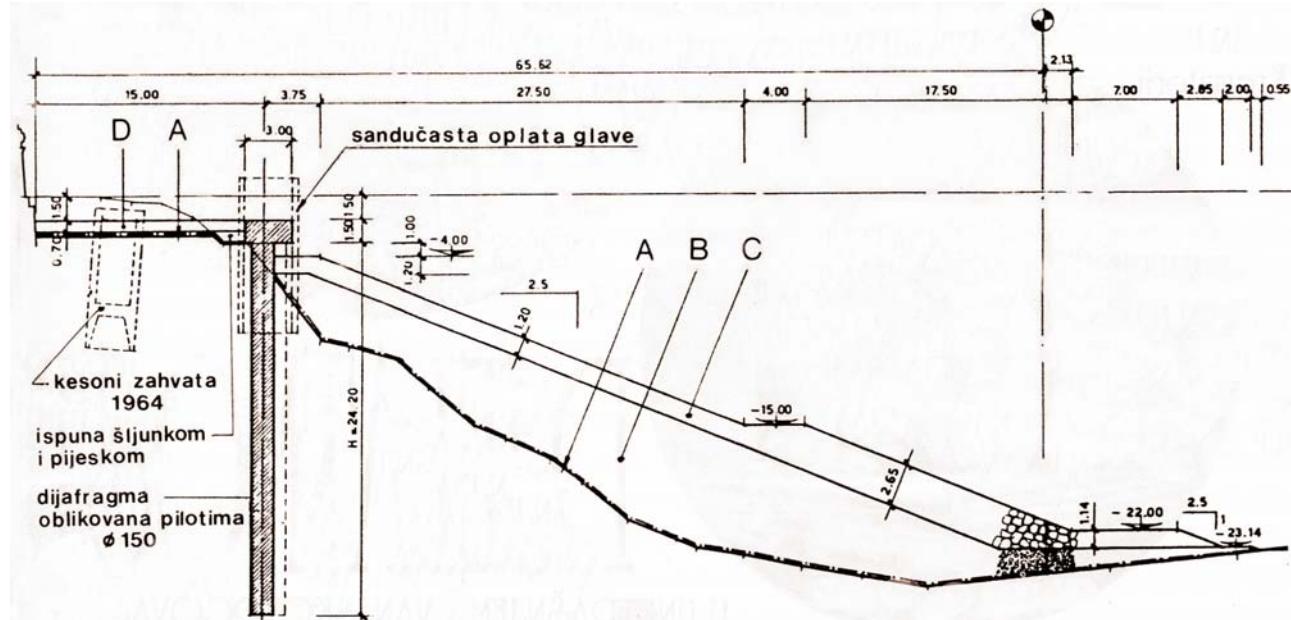
Slika 10. Presjek radova na preoblikovanju škarpe

Sljedeća se intervencija odnosila na zaštitu škarpe. Tu su uporabljeni inerti i neuklonjivi kameni blokovi koji

su ugrađeni prema profilu prikazanom u priloženome presjeku (sl. 10.). Umjetni je profil u podudarnosti s glavnom kulom znatno modificirao prirodni, a to je učinjeno radi preoblikovanja udubine koja ima svoje dno nešto južnije od središnje osi građevine na koti – 27 m. Tako su se znatno smanjila vrtložna kretanja i erozivni procesi koji su oduvijek ugrožavali stabilnost građevine (sl. 11.).

Radi postizavanja veće sigurnosti i stabilnosti prije ugradivanja inertnog materijala, na morsko je dno položen sloj geotekstila. Tako se htjelo sprječiti djelovanje morskih struja i odnošenje finog materijala ispod kamenih blokova, što bi u budućnosti moglo uzrokovati daljnju nestabilnost.

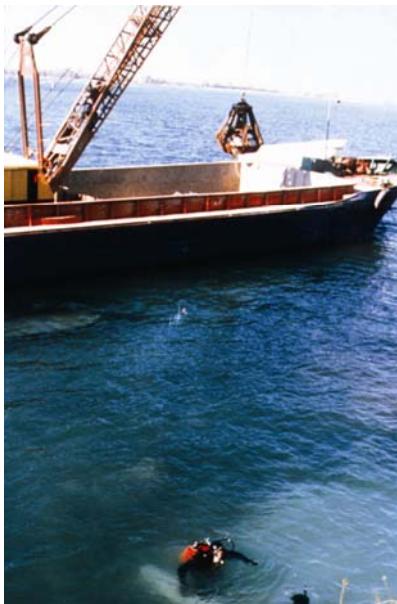
Slika 11. Ronioци upravljaju postavljanjem kamenih blokova
