# Istraživanje brzine korozije u armiranom betonu

Davor Banić, Dubravka Bjegović, Gojko Balabanić

Izvorni znanstveni rad

## Study of corrosion rate in reinforced-concrete

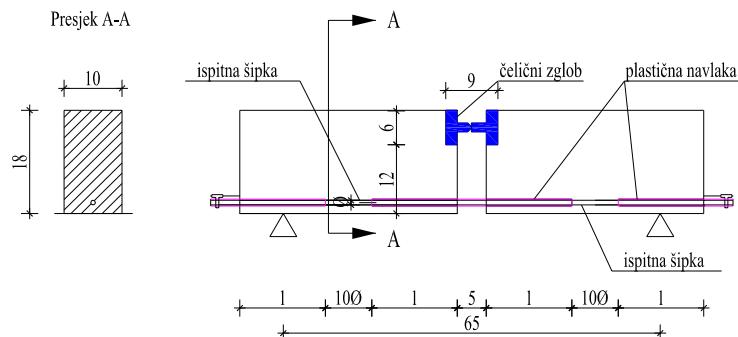
Slika 1. Ispitni uzorak za ispitivanje prionljivosti

jevima uzorka ispitna šipka viri oko 10 cm da bi se omogućilo pričvršćivanje uređaja za mjerjenje pomaka šipke, ali i uređaja za mjerjenje elektrokemijskog potencijala i gustoće korozijske struje, važnih parametara korozije (slika 1.).

Na svakom uzorku definirana su dva mjesta, po jedno na svakoj polovici, na kojima su mjereni parametri korozije. Mjerna su se mjesta nalazila točno u sredini duljine prianjanja čeličnih šipki i betona, tj. na kojima je ispitna šipka u kontaktu s betonom (slika 1.).

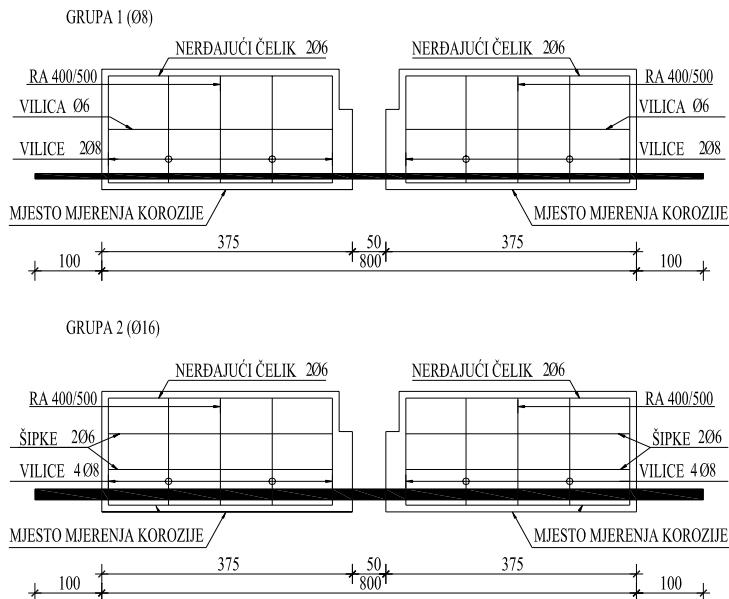
Slika 2. Armatura uzorka za ispitivanje prionljivosti

Ispitna je šipka postavljena simetrično prema poprečnom betonskom presjeku. Zaštitni sloj betona do spone iznosi 1,0 cm, a do glavne šipke 1,8 cm. Odnos  $c/\varnothing$  (c je zaštitni sloj betona do vanjske površine vilice, a  $\varnothing$  promjer ispitne šipke) za prvu grupu uzorka iznosi  $c/\varnothing = 1,0/0,8 = 1,25$  i  $c/\varnothing = 1,0/1,6 = 0,625$  za drugu grupu uzora-

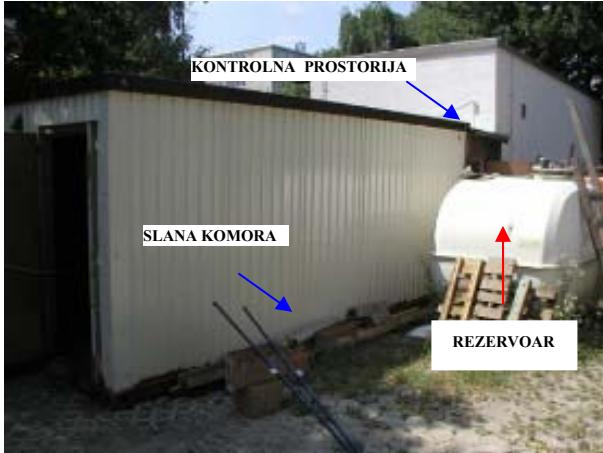
Slika 1. Prikaz slane komore

gačka 6 m i 2,5 m visoka i u nju se mogu smjestiti svi armiranobetoniski uzorci (slika 3.). U komori je postavljen sustav reguliranja temperature okoline u rasponu od 0° do 90° C i relativne vlažnosti zraka (RH) u rasponu 10 % do 100 %. U slanoj komori ugrađene su cijevi s automatskim prskalicama, na stropu i u podu, kojima se na uzoreke raspršuje slana voda u obliku sitnih kapljica. Pokraj komore nalazi se rezervoar obujma oko 5000 cm<sup>3</sup> u kojem je pohranjena slana voda (slika 3.) s koncentracijom otopine od 3,8 %. Slanost ove otopine predstavlja prosječnu godišnju slanost na srednjem Jadranu. Ona se uz pomoć sustava uronjene pumpe i cijevi dovodi do slane komore. Na slici 4. prikazana je unutrašnjost kontrolne prostorije s računalom, pumpom te ostalim pomoćnim uređajima s pomoću kojih se upravlja sustavom uz kontrolirane uvjete u slanoj komori. Slana je komora automatizirana te ima mogućnost simuliranja raznih uvjeta okoline.

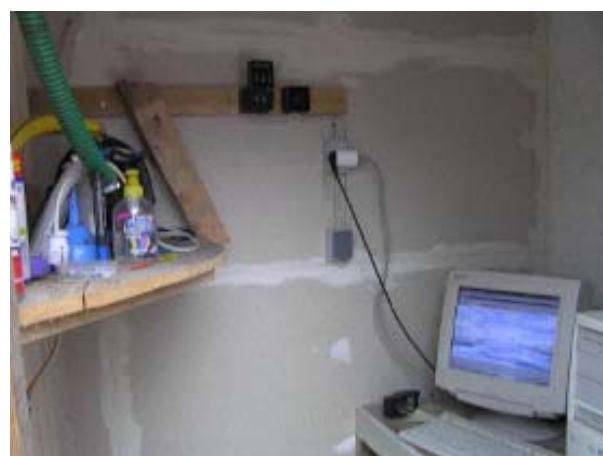
Slika 4. Kontrolna prostorija

U prostoriji pokraj komore provodi se kontinuirana (24 sata) kontrola uvjeta okoline u komori. Osnovni su parametri kojima se karakteriziraju svojstva okoline relativna vlažnost i temperatura zraka. Oni se prate uz po-

moć sonde postavljene unutar komore, a sve se kontinuirano registriira na osobnom računalu programskim paketom HYGROWIN.

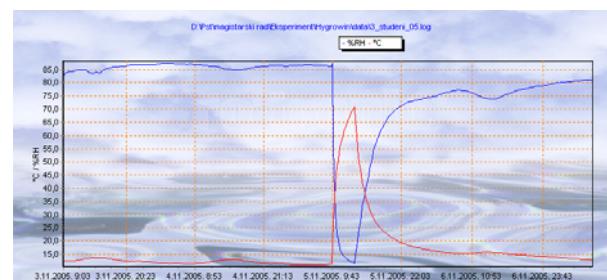
Slika 5. Promjena temperature i relativne vlažnosti u jednom ciklusu od tri dana

Odabrani je ciklus karakteristična prosječna izmjena plime i oseke Jadranskog mora. Tablica 3. prikazuje tipične tjedne termohigrometrijske uvjeti tijekom eksperimentalnog istraživanja zajedno s uvjetima okoline u komori svakog dana u tjednu. U danima vlaženja uzoraka (ponedjeljak i četvrtak) ciklus vlaženja sastojao se od 2 minute prskanja te 118 minuta prirodnog sušenja. Takav se postupak ponavljao ukupno četiri puta tijekom dana. Na slici 5. prikazana je karakteristična promjena temperatu-

re (crvena linija) i relativne vlažnosti zraka (plava linija) u jednom ciklusu ubrzane korozije.

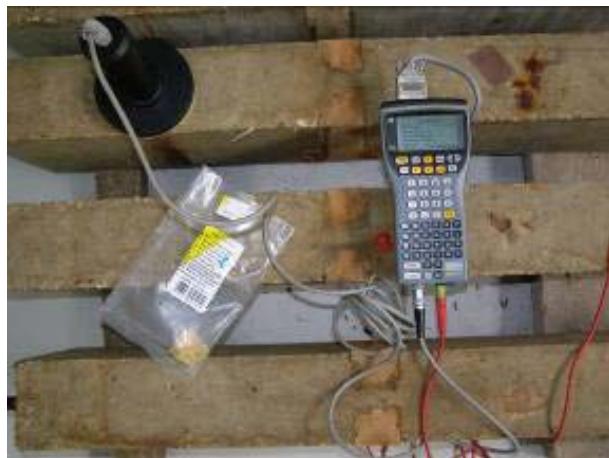
Slika 6. Mjerenje uredajem GalvaPulse

Parametri korozije mjereni su galvanostatičkom impulsnom metodom koja se temelji na polarizaciji armature primjenom konstantne struje male jakosti od  $25 \mu\text{A}$  [10]. Ova jakost struje uzrokuje eksponencijalnu anodnu promjenu potencijala armature. Parametri korozije koji su praćeni u eksperimentu su elektrokemijski potencijal,  $E$  (mV), otpor betona,  $R$  ( $\text{k}\Omega$ ), i gustoća korozijske struje,  $I_{corr}$  ( $\mu\text{A}/\text{cm}^2$ ). Mjerenje parametara korozije uređajem *GalvaPulse* provedeno je periodički tijekom trajanja cijelog eksperimenta, u razdoblju od 1150 dana, da bi se pratila korozijska aktivnost (slika 6.). Mjerenje se u početku provodilo češće, svakih sedam dana, a kasnije svaka dva do tri tjedna. Pri svakom su mjerenu atmosferski uvjeti u slanoj komori bili približno jednaki, temperatura od  $15^\circ$  do  $20^\circ\text{C}$  i  $\text{RH} \approx 40\%$ . Razlog je takvu režimu smanjenje utjecaja temperature i relativne vlažnosti zraka na točnost izmjerjenih podataka, posebno elektrokemijskog potencijala, zbog različitih uvjeta okoline u slanoj komori.

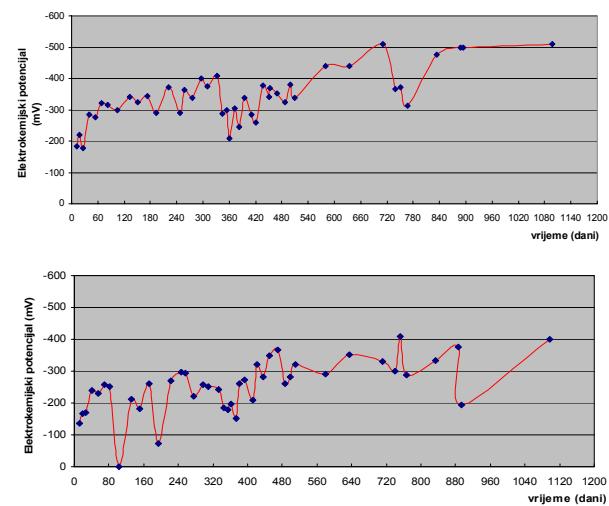
Slika 7. Promjena elektrokemijskog potencijala u razdoblju od 1150 dana: gore: uzorak sa šipkom promjera 8 mm, dolje: uzorak sa šipkom promjera 16 mm

Iz rezultata prikazanih na slikama 7.(gore) i 7.(dolje) može se zaključiti da šipka manjeg promjera (8 mm) dostiže negativne elektrokemijske potencijale brže (40

dana) od šipke promjera 16 mm (55 do 70 dana). Elektrokemijske potencijale negativnije od -350 mV (90 postotna vjerojatnost za prisutnost korozije, prema tablici 4.) uzorci sa šipkom promjera 8 mm dostižu približno 130. dana eksperimenta, dok uzorci sa šipkom 16 mm isti potencijal dostižu u prosjeku tek oko 470. dana eksperimenta. Iz prethodno navedenog vidi se da šipke manjeg promjera, u jednakoj agresivnoj sredini korodiraju brže od šipki većih promjera u istom razredu čvrstoće betona (C 30/37).

Na primjer, oko 120.-og dana elektrokemijski potencijal uzoraka sa šipkom  $\varnothing$  8 prosječno iznosi -350 mV, dok uzoraka sa šipkom  $\varnothing$  16 iznosi samo -250 mV. Prema tablici 4. za uzorce sa šipkom  $\varnothing$  16 u istom razdoblju ne može se sa sigurnošću tvrditi da su u stanju aktivne korozije.

Na slikama 7. vidi se promjena potencijala tijekom vremena i ona se uglavnom pripisuje malim promjenama RH i temperature okoline i samog betona. Veći padovi elektrokemijskog potencijala za trajanja eksperimenta rezultat su usporavanja korozije zbog smanjenja dostupnosti kisika, ali i vlage, do šipaka zbog nastanka slojeva hrđe na spoju šipka-beton, kao i zbog same metode mjerjenja parametra korozije. Posljednje navedeno proizlazi iz činjenice da su mjerena provedena periodično tokom trajanja eksperimenta, pri čemu se vlažnost same površine betona kao i zaštitnog sloja znatno razlikovala. Primjećene su veće oscilacije elektrokemijskog potencijala kod uzoraka sa šipkom 16 mm, nego kod uzoraka sa šipkom promjera 8 mm glede vrijednosti izmjerene potencijala između dvaju mjerjenja (slike 7.(gore) i 7.(dolje)). Zamjećeno je također da su vrijednosti potencijala nakon dana vlaženja bila znatno veća nego kada su mjerena provedena nakon dana prosušivanja. Iz navedenog se zaključuje da vlažnost betona ima veću ulogu u brzini korozije armature od kisika. Općenito se može zaključiti da unatoč pojedinačnim smanjenima potencijala gledajući ukupno, potencijali se povećavaju do vrlo velikih vrijednosti, čak i do -500 mV nakon 1150 dana (slika 7. gore).

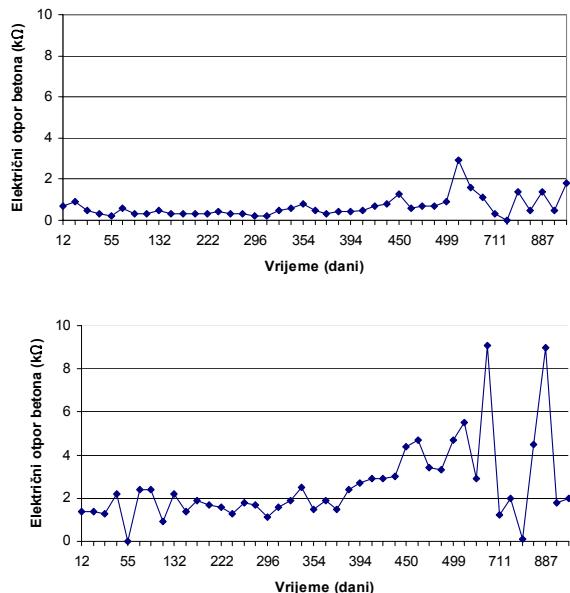
Slika 8. Promjena električnog otpora u razdoblju od 1150 dana: (gore) uzorak sa šipkom promjera 8 mm, (dolje) uzorak sa šipkom promjera 16 mm

Na slikama 8.(gore) i 8.(dolje) vidi se da se otpor betona s vremenom povećava kod šipki promjera 16 mm i više od četiri puta (2 do 9,1 k $\Omega$ ), a kod šipki 8 mm u prosjeku 2 puta (0,7 do 1,6 k $\Omega$ ) prema početnim vrijednostima u eksperimentu. Analizom rezultata mjerena svih 1150

dana zaključuje se da je otpor betona kod šipki promjera 16 mm u većini slučajeva i više od tri puta veći u promatranoj vremenskom razdoblju u odnosu na otpor šipki promjera 8 mm.

Električni otpor betona kod šipki promjera 8 mm s napredovanjem korozije postupno opada, no povremeno njegovo povećanje pripisuje se porastu produkata korozije u okolini čelične šipke. Ti produkti korozije stvaraju dobру izolaciju od prodora vlage i kisika. Produkti korozije, posebno u prisutnosti velike vlažnosti, popunjavaju dijelom pukotine i šupljine u okolnom betonu. To uzrokuje povećanje otpora zaštitnog sloja betona, pogotovo kod šipaka promjera 16 mm, što se i vidi na slikama 8. Razlike u izmjerenim vrijednostima mogu se objasniti promjenom vodljivosti betona uzrokovane prosušivanjem. Vrlo važan faktor koji je potrebno uzeti u razmatranje pri analizi izmjerene otpora betona jest stanje površine i način kontakta mjernog uređaja s betonom.

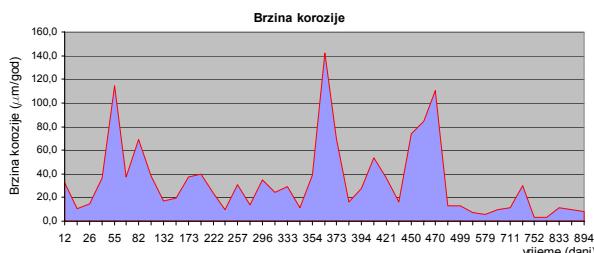
Slika 9 Promjena gustoće korozijske struje u razdoblju od 1150 dana - uzorak sa šipkom promjera 8 mm

Na prikazanim slikama 9. i 10. vidi se jaka korozija šipke (4,5 do 5  $\mu\text{A}/\text{cm}^2$ ) vrlo brzo, već nakon 4 do 6 tjedana, od početka eksperimenta prema kriterijima u tablici 5.

[14][15]. To vrijedi i za šipke promjera 8 i 16 milimetara. Vjerovatnost postojanja korozije, za razdoblje od 40 dana od početka eksperimenta, ocijenjena prema ovom parametru ne poklapa se sasvim s vjerovatnošću korozije armature ocijenjene prema elektrokemijskom potencijalu (prosječno -280 mV kod šipki  $\varnothing$  8 i -180 mV kod šipki  $\varnothing$  16). Mjerenja na uzorcima iskazuju periodičnu promjenu brzine korozije zbog promjena uvjeta okoline u slanoj komori. Rezultati mjerenja pokazuju da je gustoća korozijske struje kod uzoraka s promjerom 8 mm, u prosjeku iznosila oko  $3 \mu\text{A}/\text{cm}^2$ , veća otprilike dva puta za isto vremensko razdoblje i u istoj agresivnoj okolini od gustoća korozijske struje uzoraka s promjerom 16 mm (oko  $1,5 \mu\text{A}/\text{cm}^2$ ). Usporednom dijagramu može se uočiti da se gustoća korozijske struje kod uzoraka sa šipkom promjera  $\varnothing$  16 mm znatno usporava te je gustoća korozijske struje jednolika u razdoblju od 300 dana i iznosi u prosjeku  $0,20 \mu\text{A}/\text{cm}^2$  (mala korozija prema tablici 5.), pa je njezina vrijednost uvijek manja od gustoće korozijske struje uzorka sa šipkom  $\varnothing$  8 mm. Vrijednosti gustoće korozijske struje, u vremenu 350 do 510 dana, su u području pasivnog stanja (70 %) ili u malom stupnju korozije (30 %) prema kriterijima iz tablice 5.

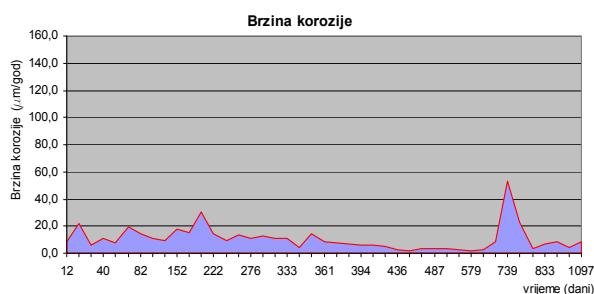
Slika 10. Promjena gustoće korozijske struje u razdoblju od 1150 dana - uzorak sa šipkom promjera 16 mm

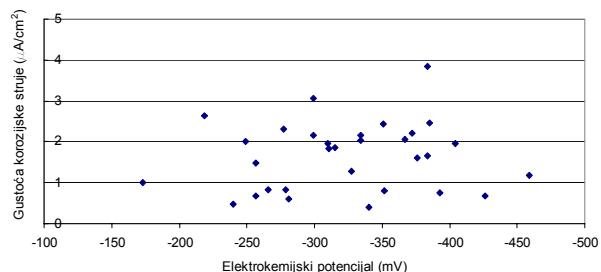
Slika 11 Odnos gustoće korozijske struje ( $I_{corr}$ ) i elektrokemijskog potencijala (E)

Na slici 11. prikazan je odnos elektrokemijskog potencijala i gustoće korozijske struje u razdoblju od 1150 dana. Može se zaključiti da se ne može odrediti njihova međusobna ovisnost te se ova dva parametra moraju promatrati neovisno jedan od drugoga pri ocjeni je li konstrukcija u aktivnoj koroziji li ne.

U velikom broju slučajeva ova dva parametra nisu bila u korelaciji, tj. povećanje izmjerene vrijednosti elektrokemijskog potencijala nije nužno značilo i povećanje vrijednosti gustoće korozijske struje. Razlog tomu je različita ovisnost ovih dvaju parametra o temperaturi i vlazi okoline, ali i samog betona. Za točniju ocjenu stanja armature u istražnim je radovima potrebno mjeriti oba parametra te donositi posebno procjenu prema kriterijima za oba parametra.
