Analiza vibracija kosih vješaljki na Mostu Franja Tuđmana u Dubrovniku

Gordana Hrelja, Jure Radić, Zlatko Šavor

Izvorni znanstveni rad

Analysis of stay-cable vibrations at the Franjo Tuđman Bridge in Dubrovnik

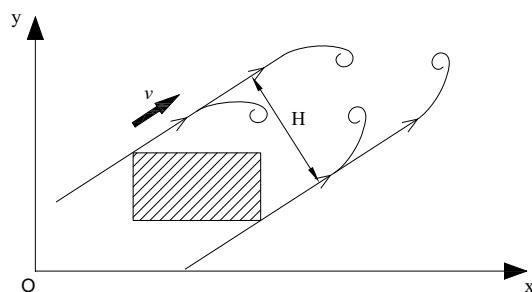
Slika 2. Djelovanje vjetra na nogu pilona i stvaranje vrtloga

Kosa vješaljka ovješenog mosta može započeti titranje, ako se nalazi u zavjetrenoj strani elementa mosta na koji djeluje vjetar. Primjer su mostovi sa dvije ravnine kosih vješaljki izloženi djelovanju vjetra pod određenim kutom na pružanje mosta, najčešće su to mostovi s vertikalnim ili "H" pilonima. Djelovanje vjetra na pilon (uzvodno) uzrokuje vrtloženje na donjoj strani, što pak može uzrokovati vibracije kosih vješaljki u drugoj ravnini (nizvodno) (slika 2.).

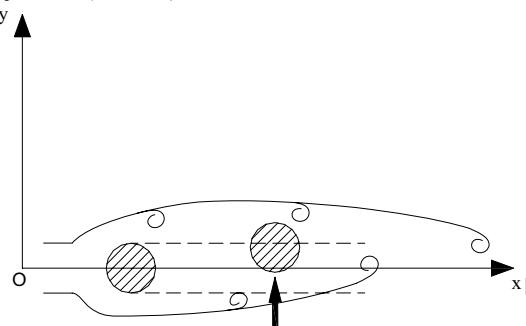
Slika 3. Djelovanje vjetra na kosu vješaljku i stvaranje vrtloga koji uzbuduju kosu vješaljku na zavjetrenoj strani

Na sličan način može doći do uzbude vješaljki koje su sidrene u paru ili kada su vješaljke paralelne i na maloj udaljenosti (slika 3.).

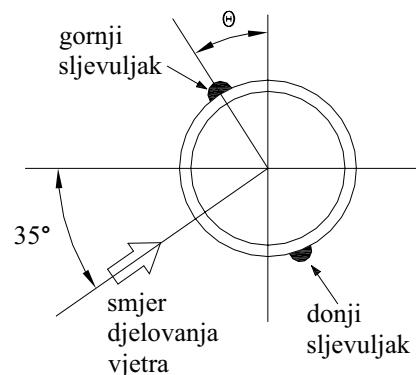
Slika 4. Sljevuljci na cijevi kose vješaljke

Najčešće vibracije kosih vješaljki na ovješenim mostovima nastaju zbog istodobnog djelovanja kiše i vjetra. Ni jačina kiše ni brzina vjetra nisu presudni za pojavu vibracija koje se često pojavljuju kod slabe kiše i slabog do umjerenog vjetra. Uzrok je ovih vibracija pojava "sljevuljaka" na gornjem i donjem dijelu zaštitne cijevi koji promjenom položaja uzrokuje aerodinamičku nestabilnost kose vješaljke (slika 4.).

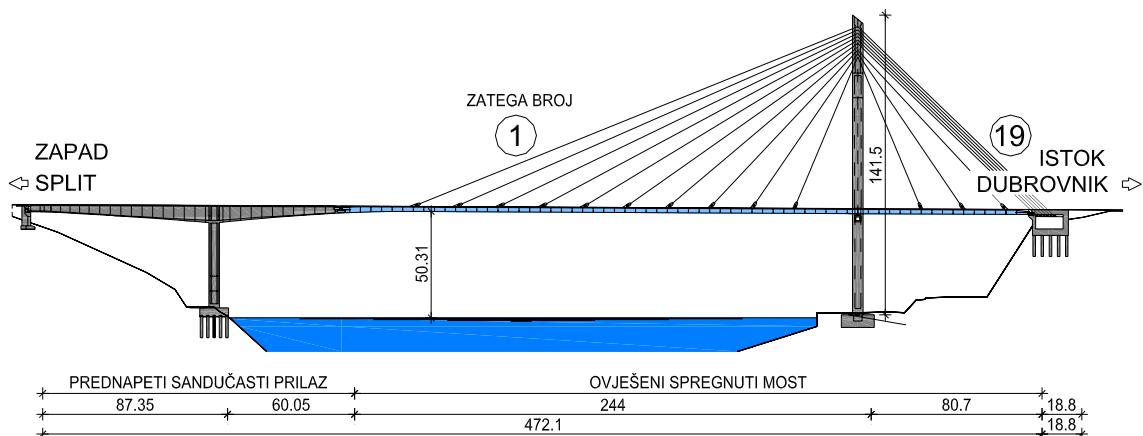
Slika 5. Uzdužni presjek mosta s oznakama kosih vješaljki od 1 do 19

Uzdužni presjek s rasporedom kosih vješaljki prikazan je na slici 5., a osnovne karakteristike prvih šest vješaljki prikazane su u tablici 1. Na mostu su ugrađene kose vješaljke proizvođača Dywidag, sastoje se od različitog broja strukova (27 - 61, ovisno o položaju na mostu). Strukovi vješaljki zaštićeni su polietilenskim cijevima velike gustoće različitog promjera.

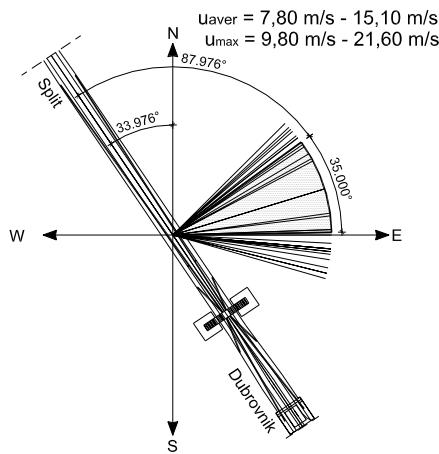
Slika 6. Prikaz smjera i brzine vjetra tijekom vibracija zbog djelovanja kiše i vjetra

Brzine vjetra pri kojima je došlo do vibracija iznosile su 12,9 - 14,7 m/s, a smjer vjetra bio je sjeveroistočni, praćen laganom kišom. Vibracije su trajale oko 20 minuta, a tijekom jedne godine dana primjećeno je 12-ak takvih događaja. 10-minutna prosječna i maksimalna brzina vjetra, kao i smjer vjetra pri pojavi vibracija kosih vješaljki zbog djelovanja kiše i vjetra, prikazani su na slici 6.

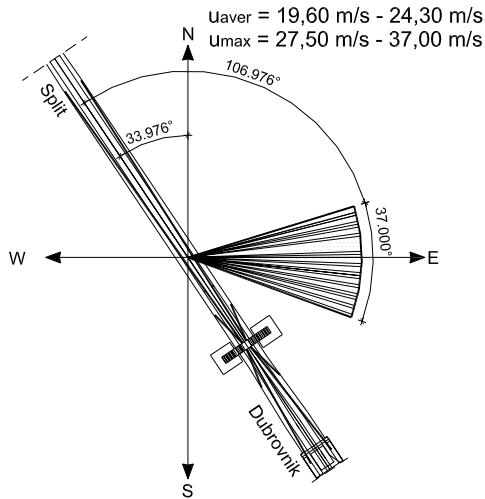
Slika 7. Prikaz smjera i brzine vjetra za vibracija zbog snježne oluje

dine nisu dogodili neuobičajeni vremenski uvjeti za dubrovačko područje. Noću između 6. i 7. ožujka došlo je do snježne oluje praćene jakim sjeveroistočnim vjetrom (slika 7.). Sve kose vješaljke počele su jako vibrirati praćeno neugodnom bukom uzrokovanim vibracijama strukova unutar zaštitne cijevi vješaljki, a vibracije su primjećene i na gredi.

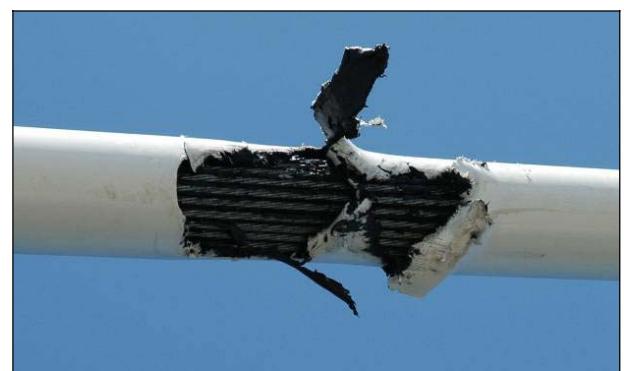
Vibracije su trajale više od 2 sata. Iz videozapisa ustavljeno je da su najdulje kose vješaljke vibrirale u 2. obliku s frekvencijom oko 1,27 Hz. Vibracije su uglavnom bile u vertikalnoj ravnini, što se može objasniti time što je unutarnje prigušenje u vertikalnoj ravnini dvostruko manje od onog u poprečnom smjeru [2]. Vibracije kosih vješaljki bile su tako velike da su dvije vješaljke udarale u rasvjetne stupove ispod njih i srušile ih uz znatna oštećenja na zaštitnim cijevima vješaljki (slika 8.).

Slika 8. Oštećenje zaštitne cijevi

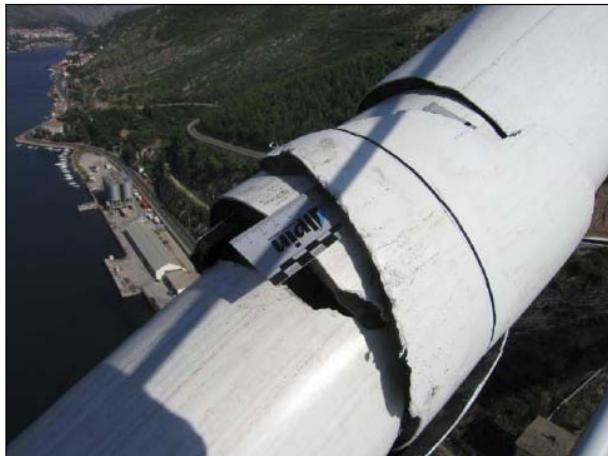
pri vibriranju vješaljki bila barem 2,5 m. Prilikom vibracija oštećena je i zaštitna cijev jedne kose vješaljke na mjestu njene dilatacije u blizini sidra na pilonu (slika 9.).

Slika 9. Oštećenje zaštitne cijevi

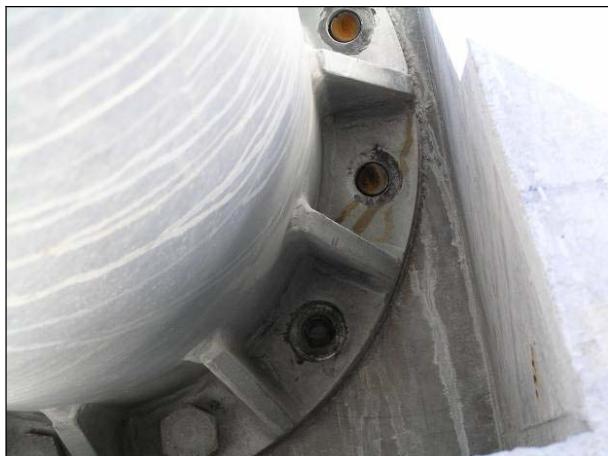
Prilikom vibracija popucali su i visokovrijedni prednapeti vijci M-24 na spoju čelične zaštitne cijevi i pilona (slika 10.) dok su na spoju čeličnog dijela zaštitne cijevi i grede olabavili neki vijci.

Slika 10. Popucani visokovrijedni vijci na spoju zaštitne cijevi na pilon

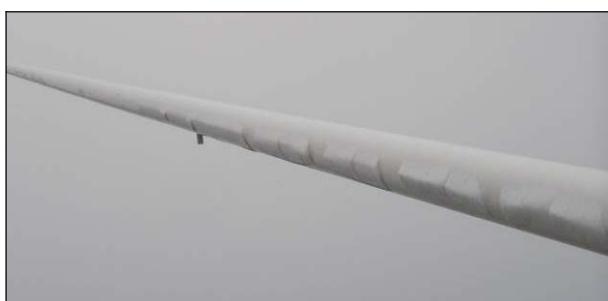
Slika 11. Naslage snijega - snježni grebeni

ma, slično kao i godinu dana prije. I ovaj su put zamijećene vibracije grede u kombiniranim savijajućim i torzijskim vibracijama. Na kosim vješaljkama su primijetljene naslage snijega na privjetrenoj strani (slika 11.).

Pojava snježnih grebena uzrokuje dinamičku nestabilnost zbog promjene oblika kose vješaljke, stvarajući mehanizam koji generira uzgon uzrokujući stvaranje negativnoga dinamičkog prigušenja. Galopirajuće vibracije mogu rasti bez ograničenja sa povećavanjem brzine vjetra i mogu uzrokovati oštećenja mosta, a o psihološkom efektu na promatrače ne moramo ni govoriti [13].

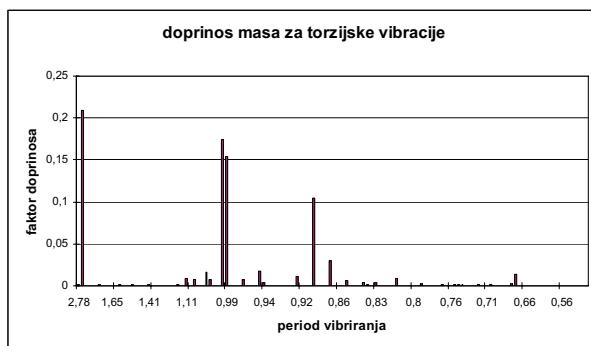
Slika 12. Doprinosi masa za torzijske vibracije

Torzijski doprinosi masa vibracija grede koncentrirani su u malom vremenskom rasponu od 0,25 s od $T = 0,86$ s do $T = 1,11$ s (slika 12.).

U tom je rasponu sadržano ukupno 12 vlastitih vektora s aktiviranim 50-postotnom masom od ukupne mase mosta.
