PONT DU GARD – BISER GRADITELJSKE BAŠTINE

Graditeljska baština

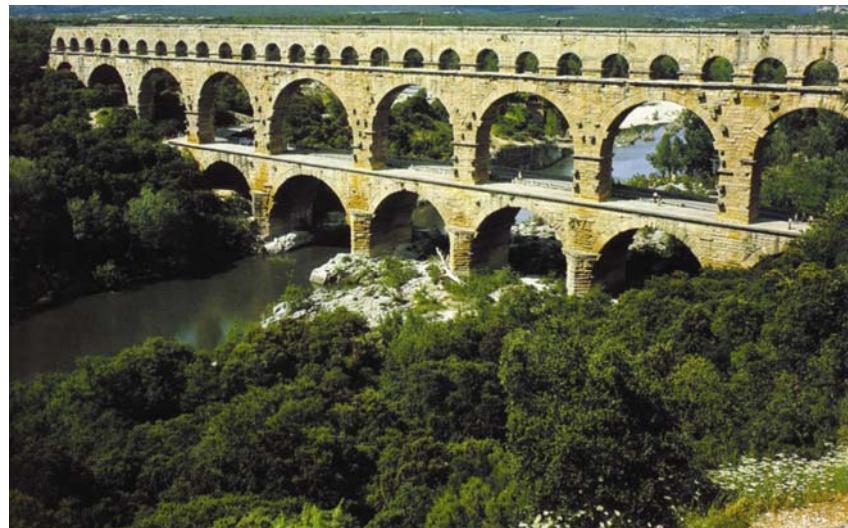
Pogled na Pont du Gard

Donji su lukovi, raspona od 15,75 do 21,5 m, dugi 155 m i visoki 20 m. Na vrhu donjih lukova je 7 m široka cesta koja je za promet proširena 1743. godine. Srednji su lukovi sličnoga raspona kao i donji, ima ih više, a njihova je duljina 265 m. Visina je srednjega dijela 21 m, a dubina 5 m.

su ga sagradili 19. g. pr. Kr. kako bi svjedočio veličini Carstva. Dug je 269 m, visok 49 m i najviši je most Rimskoga carstva. *Pont du Gard* je-

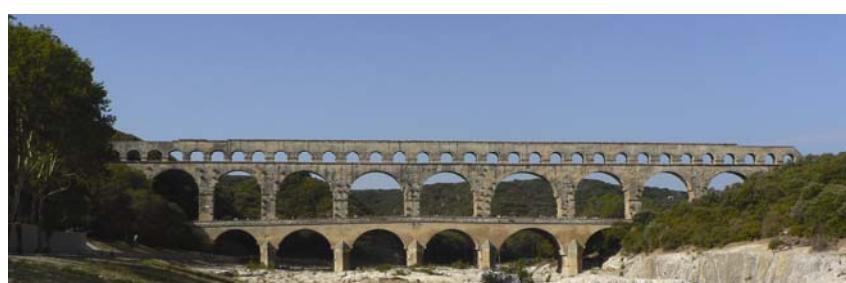
Tri pojasa horizontalnih lukova

Sastoji se od tri horizontalna pojasa lukova. Dva reda lukova čine veliki polukružni lukovi jednakog rasporeda, a treći manjeg, sitnijeg ritma, što stvara dojam ubrzanja. Luk koji na sredini premošćuje rijeku nešto je većeg raspona od ostalih, pa zaustav-

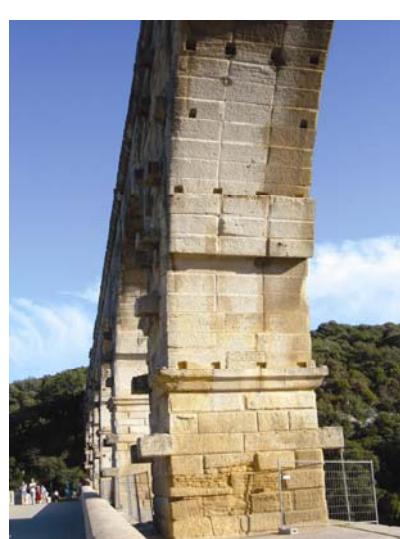
Pogled na intrados jednog od lukova mosta

Na akveduktu i danas postoje vidljive naznake izgradnje, u obliku isturenih nosača građevinskih skela i grebena na stupovima koji su služili kao potpora polukružnim drvenim okvirima na kojima su građeni lukovi.

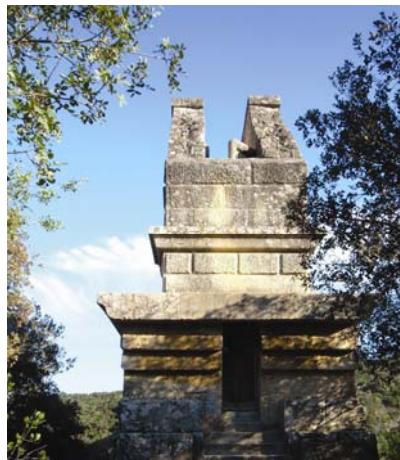
Detalj akvedukta na vrhu

Na vrhu 35 malih lukova, visokih oko 8,5 m i širokih 3 m, nalazi se vodovodni kanal visine 1,8 m i širine 1,2 m. Na ukupnoj duljini akvedukta (od izvora do grada Nimesa) pad je samo 12 m, što znači 25 cm po kilometru.

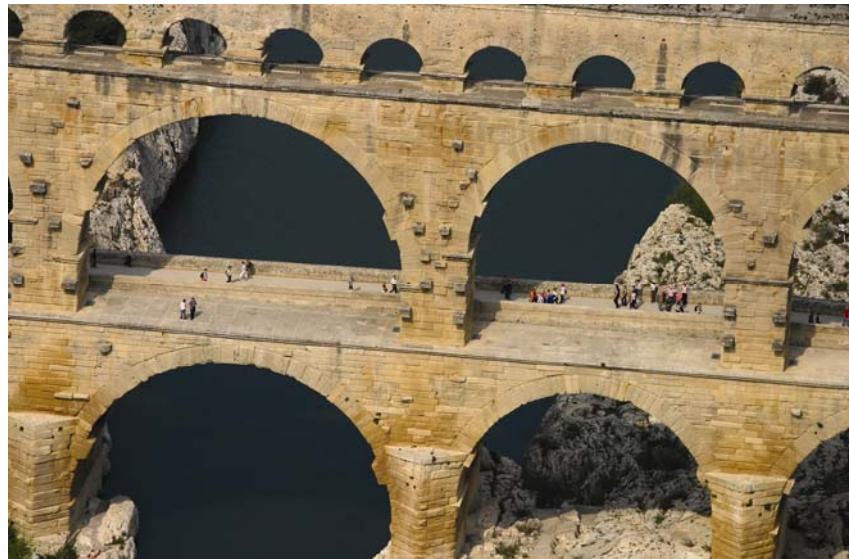
Cesta iznad prvoga reda lukova

Od Srednjega je vijeka do 18. stoljeća akvedukt služio kao most i olakšao pješački promet preko rijeke, kao i puno manji Pont de Bornègre. Stupovi na drugoj razini smanjeni su po širini kako bi se napravilo više prostora za promet, no to je ugrozilo stabilnost konstrukcije. Tijekom 1702. stupovima je vraćena izvorna širina radi očuvanja akvedukta. Francuski je inženjer Henri Pitot 1743. izgradio novi most uz lukove niže razine kojim je krenuo i cestovni promet.

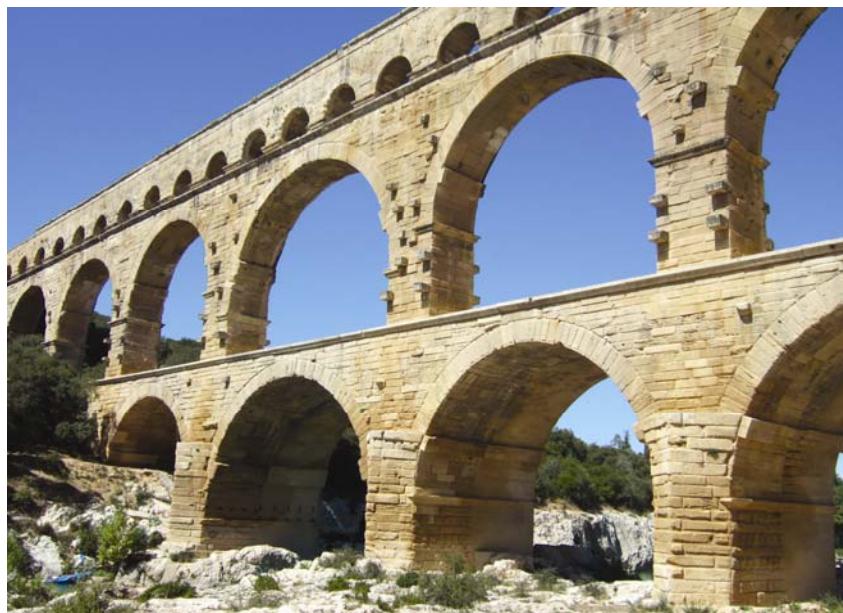
Vidljivi istaci nekadašnjih skela
