# Energijska učinkovitost

## OBNOVA STANA U STANDARDU PASIVNE KUĆE

Opisuje se energijska obnova stana na četvrtome katu višestambene zgrade u Beču da bi se smanjili toplinski mostovi. Potpuna energijska obnova zgrade s izolacijom na vanjskoj strani, što je najučinkovitije, nije bila moguća zbog neslaganja stanara drugih stanova. Vlasnik stana odlučio je svoj stan toplinski izolirati s unutarnje strane, a obnovu je izveo u standardu pasivne kuće.

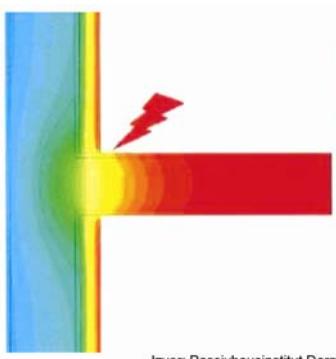
Slika 1. Loša izvedba konstrukcijskog detalja međukatna ploča – zid

Kada je toplinska izolacija na unutarnjoj strani vanjskoga plašta, na spoju međukatne ploče i zida dolazi do sniženja temperature. Na tome mjestu može doći do kondenzacije i time do oštećenja građevne konstrukcije (slika 1.), posebno ako je ona drvena.

Unutarnja izolacija vanjskih zidova stvara područja nižih temperatura na spoju zida i međukatne ploče. Samo dodatno izoliranje međukatne ploče sprječava kondenzaciju vlage.

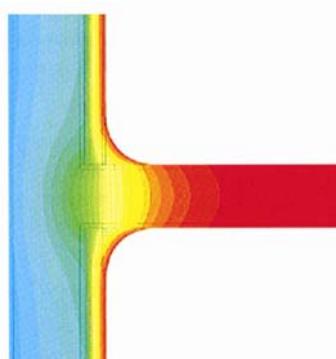
Slika 2. Dobra izvedba konstrukcijskog detalja međukatna ploča – zid

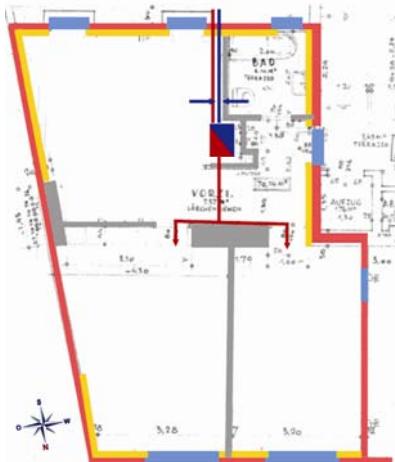
Slika 4. Tlocrt stana

Stan koji se obnavlja na četvrtom je katu. Nad njim je, na petome katu, još jedan stan. Na sjevernoj su strani zidovi vertikalni, a na jugu je kosi krov s krovnim prozorima. Na istoku je stan povezan sa susjednom zgradom, a dijeli ih protupožarni zid. Na zapadnoj je strani stubište s dizalom i susjedni stan s ulaznim vratima. Na slici 4. prikazan je tlocrt stana na kojem je crvenom linijom označena granica toplinske obnove stana po standardu pasivne kuće. Prozori i vrata označeni su plavo, žuta linija pokazuje unutarnju toplinsku izolaciju.

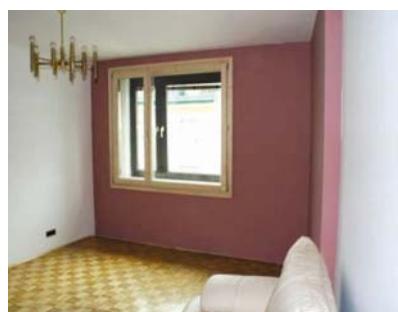
Slika 5. Izolacija zida s novim prozorom  
Zid prema krovu – plivajući estrihne dodiruje vanjske zidove tako da

Izolacija vanjskog zida sastojala se od 25 cm unutarnje izolacije s *Difunorm VARIO* klimatskom membranom (parna brana). Uz postojeće dvostruke prozore dodani su novi s trostrukim ostakljenjem čije su šupljine ispunjene plemenitim plinom argonom. Na bočne je zidove postavljena unutarnja izolacija od 10 cm.

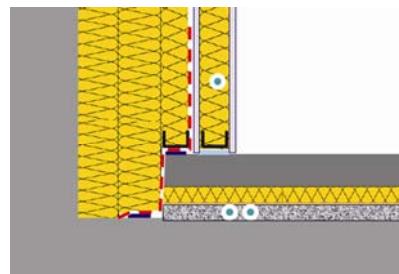
Slika 6. Prikaz izolacije zida prema krovu

unutarnja izolacija bolje izolira kritični spoj (slika 6.)

Parna je brana pričvršćena na nosivi zid i osigurava zrakonepropusnost. Zatim je postavljena toplinska izolacija između zida i plivajućega estriha. Za sprječavanje toplinskog mosta prema kosom zidu uz krov zid je trebalo izrezati tako da sloj toplinske izolacije ostane neprekinut.

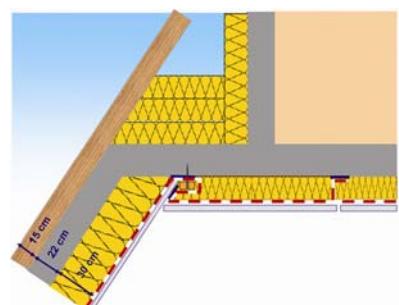
Slika 7. Prikaz izolacije kosoga zida prema stropu

Kosa krovna ploča toplinski je most kosoga krova odozgo prekriven s 30 cm toplinske izolacije, a na donju je stranu spuštenoga stropa ugrađeno 6 cm toplinske izolacije.

Otvor ispod krova gotovo je sasvim ispunjen izolacijom. Krov je bio djelomično otkriven za lakši pristup i mogućnost postavljanja toplinske izolacije u otvore ispod krova. Zamjenjeni su i svi krovni prozori stana novima s trostrukim ostakljenjem. Vlasnik je stana želio na južnom kosom krovu postaviti veće prozore između kojih bi bili sunčani kolektori. Nažalost, konstrukcija je betonska te bi izvedba novih otvora zahtijevala predug rad pneumatskim čekićem, što bi stvaralo preveliku bu-

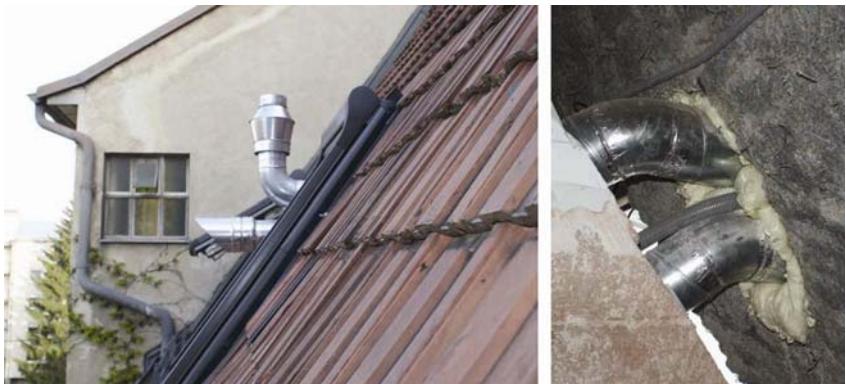
Slika 8. Detalj odvoda i dovoda zraka na krovu

Toplinski mostovi nastaju pri probojima slojeva toplinske izolacije zbog spojeva različitih instalacija (na slici 8. prikazani su novoizvedeni odvod i dovod zraka za uredaj za prozračivanje prostora i grijanje) i građevnih elemenata. Sve je potrebno odgovarajuće izolirati.
