Drvene konstrukcije u povijesnoj luci Rijeke

Pregledni rad

Wooden structures in the historic port of Rijeka

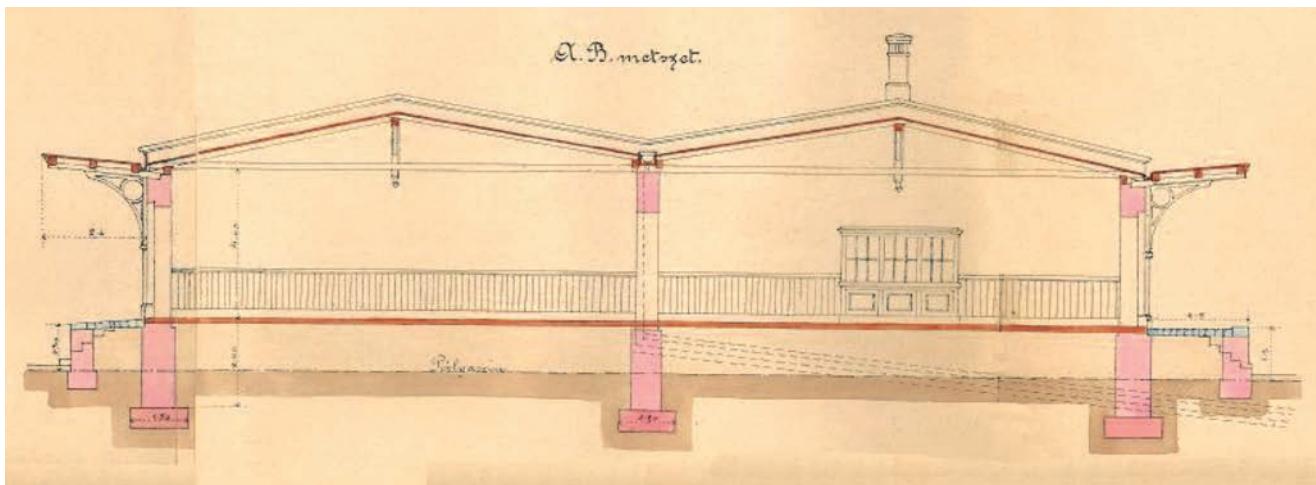
Slika 2. Željezničko skladište 31, 1881., poprečni presjek kroz skladišni dio [5]

Željezničko skladište 31 nastalo je u dvije faze, 1881. i 1882. godine, prema projektu inženjera Richnitzia. Iznimnih proporcija, 240 m dugo i 25 m široko, bilo je položeno usporedno s obalom i granicom lučke zone i podijeljeno zidovima u šest odvojenih skladišta [5]. Cijelom dužinom građevine prolazio je središnji nosivi zid koji je bio oslonac za dvije usporedne krovne konstrukcije jednostrukе visulje vrlo blagog nagiba (zato nema kosnika za rasterećenje rogova), postavljene na rasponu od 12 metara. Zid je bio i oslonac horizontalnom oluku za skupljanje kišnice (slika 2.). Krajnji istočni i zapadni dijelovi građevine bili su namijenjeni za urede, raščlanjeni na manje prostore i raspone, i tu je krovna konstrukcija riješena drugačije: najveći središnji raspon svladan je konstrukcijom dvostrukih uspravnih krovnih stolica, a niži bočni dijelovi jednostavnim jednostrešnim praznim krovištima (slika 3.).

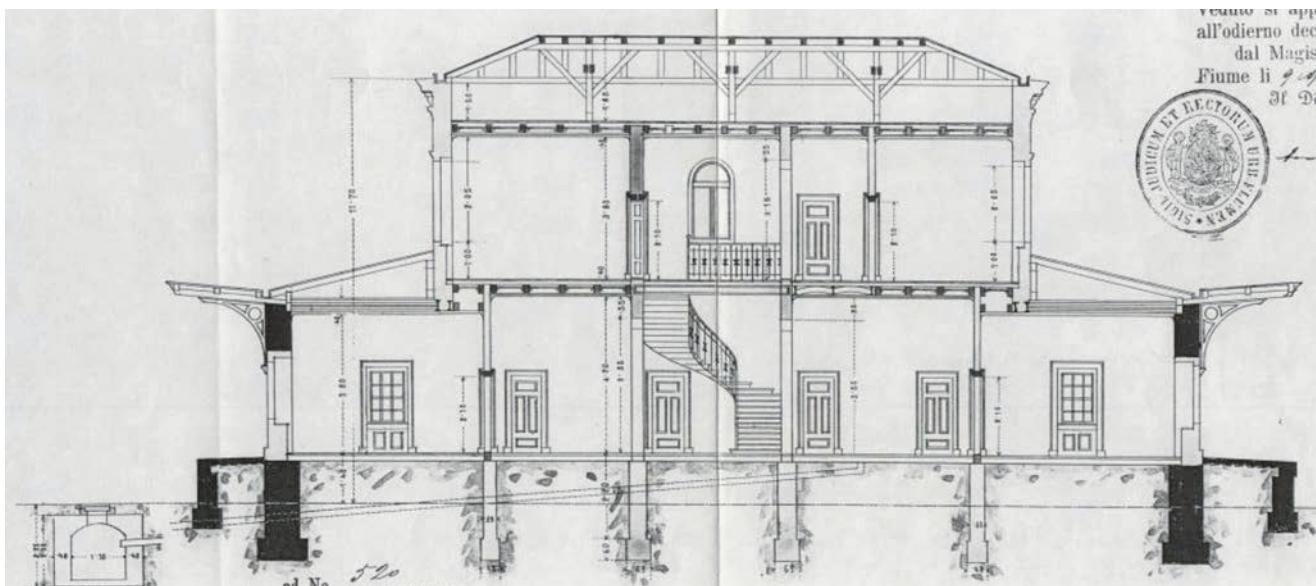
Slika 3. Željezničko skladište 31, 1890., poprečni presjek kroz uredski dio [6]

Uredski dijelovi skladišta su 1890. dodatno rekonstruirani prema projektu Ferenca Pfaffa, a 1895. prema projektu Gyule Hühna, kad je nadograđen još jedan kat [6]. Najveća rekonstrukcija zbilja se 1907. godine, kad je drvena konstrukcija u većem dijelu skladišta zamijenjena skeletnom armiranobetonskom, prema projektu rekonstrukcije Ferenca Pfaffa. U dostupnoj dokumentaciji nema podataka na koji su način u izvornoj konstrukciji bili izvedeni priključci krovne konstrukcije na zid, ni koji su bili razlozi promjene konstrukcije. Područje oslonaca nad srednjim zidom bilo je mjesto na kojem je, zbog mogućeg zadržavanja vode (u horizontalni oluk slijevala se voda s dvije krovne plohe ukupne površine otprilike 2.880 m^2), vjerojatno došlo do propadanja drva i disfunktionalnosti spojeva te su oni morali biti zamijenjeni. Kako se 1907. istovremeno gradilo susjedno skladište 32, kao armiranobetonska konstrukcija, bilo je logično da (istiti) projektant i na ovom skladištu primijeni istu konstrukciju [7].

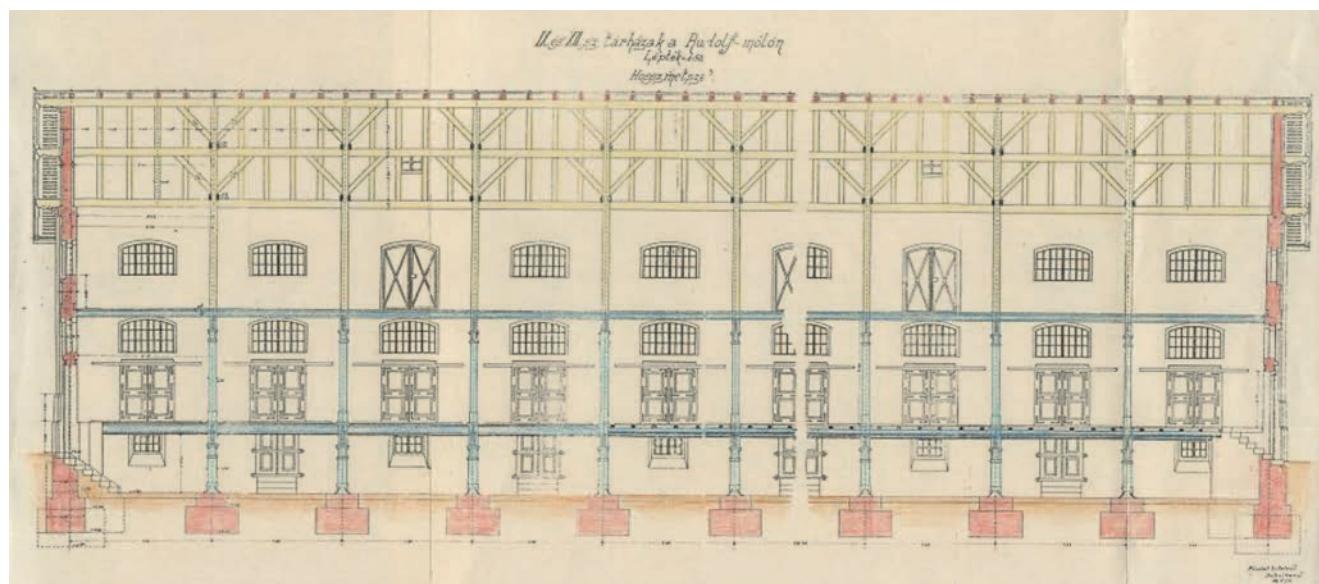
Slika 4. Lučka skladišta 8 i 11, 1888., uzdužni presjek [8]

Kod lučkih skladišta 8 i 11 na Rudolfovom gatu (danas Orlandov gat), koja su izgrađena 1888. godine, raspon između nosivih zidova bio je 19,35 m. Unutar tog raspona interpolirana je u suterenu i prizemlju metalna skeletna konstrukcija s tri niza stupova i podvlaka. Na tu konstrukciju na prvom katu nastavljala se drvena konstrukcija etaže i otvorenog krovišta konstruirana kao niz trostrukih uspravnih stolica čiji su stupovi bili oslonjeni na metalne stupove dviju donjih etaža. Krajnji stupovi stolica nisu bili poduprijeti kosnicima (kosnika u starim zgradama često nije bilo). Veći dio elemenata bio je kvadratnog poprečnog presjeka – stupovi 25/25, ruke 20/20 i rogovi 18/18, a ostali pravokutnog - podrožnice 25/30, kliješta 2x12/20. Radi ukrućenja sustava, neposredno ispod

veznih greda interpolirane su metalne zatege. Podataka o vrsti građe nema (slike 4. i 5.) [8].

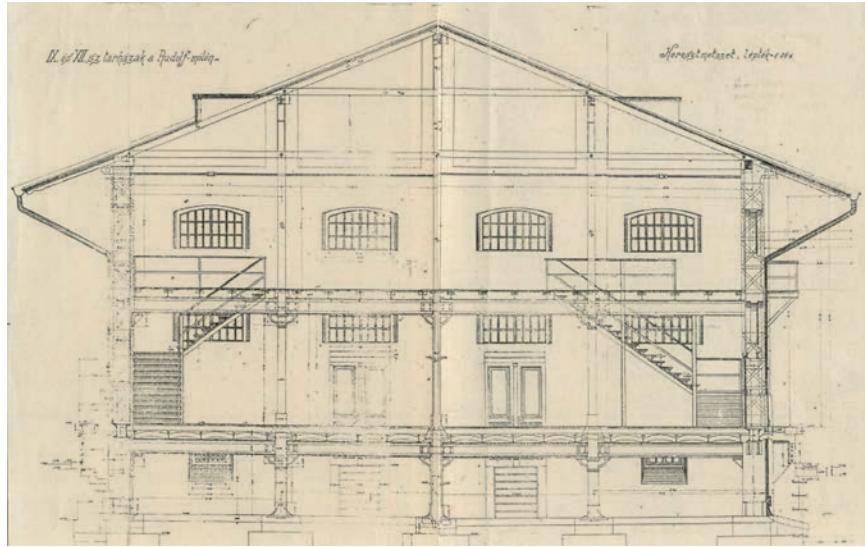
Slika 5. Lučka skladišta 8 i 11, 1888., poprečni presjek [8]

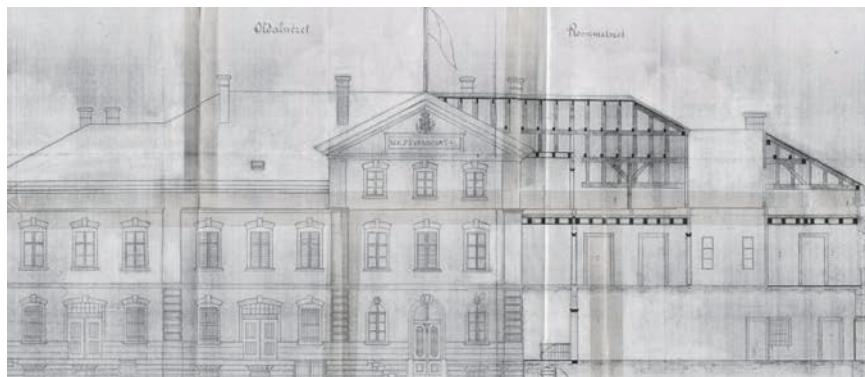
Slika 6. Glavna mađarska kraljevska carinarnica, 1891., pročelje i presjek [10]

konstrukcija izvedena od željeznih (ili čeličnih) I-profila i plitkih segmentnih betonskih svodova (patent Williama Fairbairna), dok je manje opterećena stropna konstrukcija između prvog kata i potkrovљa (stambeni prostor) izvedena kao drvena gredna konstrukcija. Tlocrtno i visinski raščlanjeno krovište imalo je krovnu konstrukciju uspravnih stolica s kosnicima, čiji su stupovi oslonjeni na ojačane vezne grede [10]. Zgrada carinarnice bila je pošteđena ratnih razaranja. Srušena je nakon Drugoga svjetskog rata kako bi se osigurao prostor za nesmetan promet unutar lučke zone. Nema podataka o lošem stanju konstrukcije kao mogućem razlogu rušenja (slika 6.).

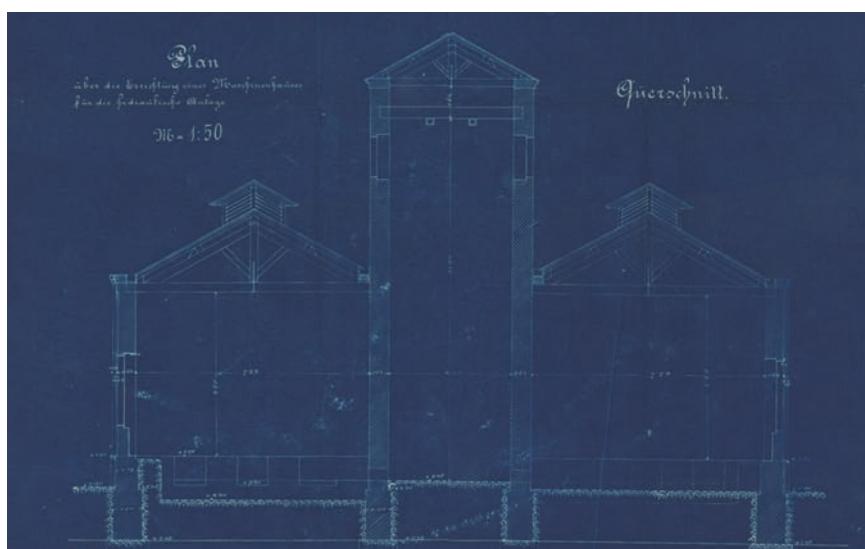
Slika 7. Strojarnica za hidrauličko postrojenje, 1884., poprečni presjek [11]

Strojarnica za hidrauličko postrojenje izgrađena je 1884. godine prema projektu inženjera Francesca Placseka. Originalno je ova trobrodna građevina bila pokrivena složenim krovništem od tri odvojene konstrukcije s jednostrukim visuljama (slika 7.) [11]. Godine 1908., samo 14 godina nakon izgradnje, rekonstruirano je krovništvo, s djelomičnom promjenom vanjske krovne geometrije i konstrukcije. Nisu poznati razlozi ovako brze promjene drvene krovne konstrukcije, premda je dosta izgledno da je kod dugih i uskih krovnih uvala između strmih krova dolazilo do izljevanja vode iz horizontalnih oluka i vlaženja drvene konstrukcije, tj. da je bila riječ o sličnom problemu kao i kod skladišta 31.

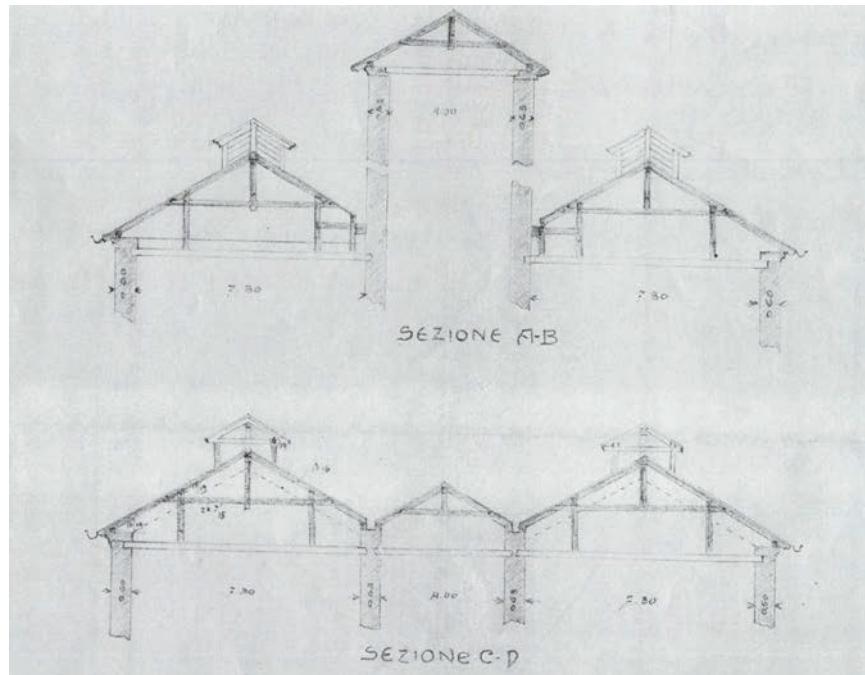
Slika 8. Strojarnica za hidrauličko postrojenje, rekonstrukcija krovista, 1908., poprečni presjek [12]

Način na koji su izvedene rekonstrukcije govori tome u prilog. Središnji je brod dobio istovrsnu konstrukciju, a kod bočnih je brodova sljeme pomaknuto prema unutarnjem rubu, čime je smanjena unutarnja krovna ploha i samim tim i količina vode koju su trebali primiti središnji horizontalni oluci. Promijenjen je i tip konstrukcije, tj. izvedene su dvije asimetrične kombinacije dvostrukih stolica i jednostrukih visulja (slika 8.) [12].

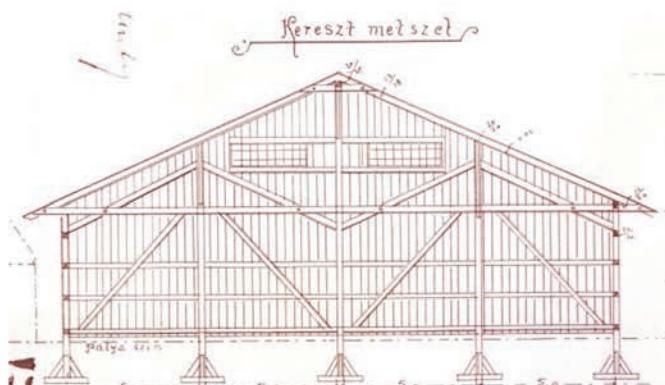
Slika 10. Poprečni presjek kroz privremeno skladište [13]

položene (s vanjske strane) vertikalne tupo sudarene daske koje su čavljane direktno na konstrukciju horizontalnih prečki. U boljoj varijanti oblogu su činila dva sloja daščane oplate koji su osiguravali bolju nepropusnost stijene. Dvostrano položene daske, pričvršćene s obje strane konstrukcije, između kojih je sloj zarobljenog zraka koji doprinosi boljoj toplinskoj izolaciji, izvođene su u slučajevima kad su u skladištima bili i drugi sadržaji, odnosno kad se u njima dulje boravilo ili se skladištila osjetljivija roba. Dvostrešne krovove blagog nagiba nosile su podrožničke konstrukcije, najčešće uspravnih stolica. Poprečna stabilizacija punih vezova bila je s rukama i kosnicima, a uzdužna samo s rukama. Krutost obodnih stijena osigurana je kosnicima [13]. Kvaliteta i trajnost drvene građe nije bila prioritet kod ovih građevina, budući da su već nakon nekoliko godina bivale uklonjene i zamjenjivane trajnim

zidanim skladištima. Tome svjedoče i temelji, koji su također bili drveni (slika 10.).

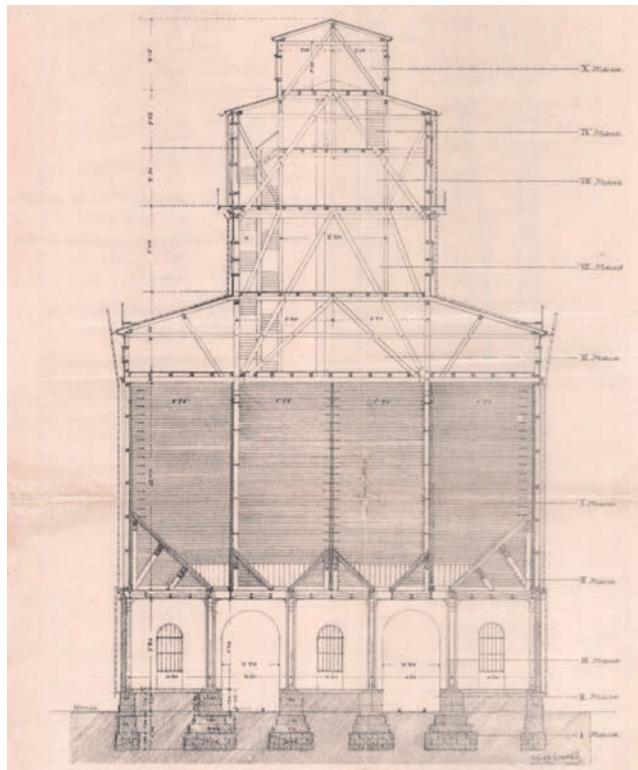
Slika 15. Žitni silos, poprečni presjeci a-b [16]

a njihova je vrsta varirala od etaže do etaže. Presjek nosivih stupova iznosio je 28/28 cm u nižim etažama do 20/20 cm kod krovnih kućica. Krovišta su izvedena kao višestruke kose stolice. Na mjestima čvorova stupovi su bili dvostruki a čvorovi dodatno ojačani. Podrožnice su imale dimenzije poprečnog presjeka od 28/30 do 16/20 cm, dok su vezne grede bile dvostrukе, dimenzija 2 x 22/34 cm do 2 x 14/20 cm, kosnici 16/16 cm a rogovи krova 14/20 i 14/18 cm (slike 15., 16., 17. i 18.) [16].

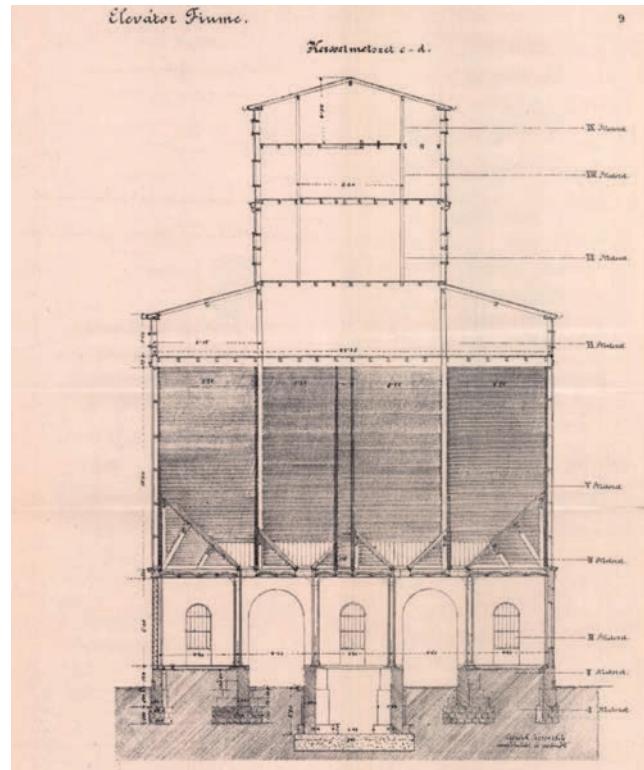
Slika 16. Žitni silos, poprečni presjeci c-d [16]

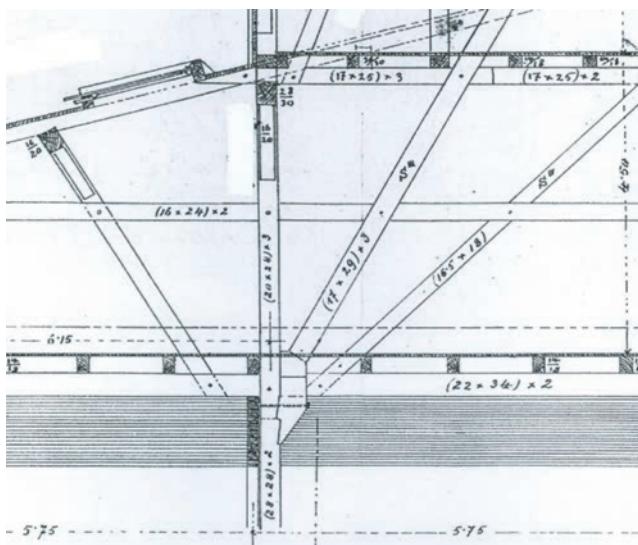
Slika 17. Žitni silos, detalji konstrukcije [16]

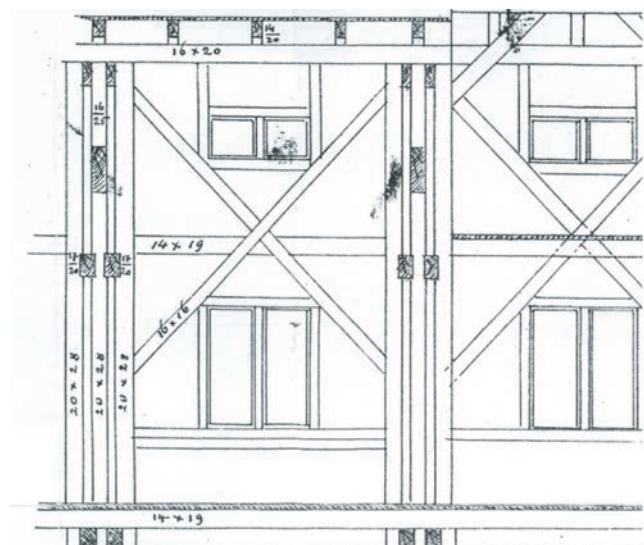
Slika 18. Žitni silos, detalji konstrukcije [16]

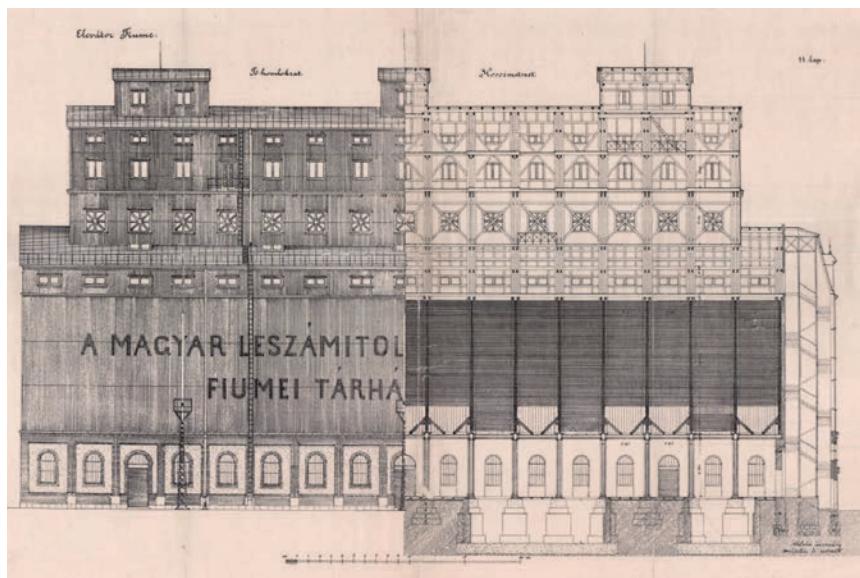
Slika 19. Žitni silos, sjeverno pročelje i uzdužni presjek [16]

Konstrukcijski sustav je prostorno stabiliziran kosnicima i rukama u oba smjera. Vanjske stijene su stabilizirane na zanimljiv način: na dvostruki roštilj od letvi čavljana je daščana oplata u međusobno okomitom rasporedu promjenjivog smjera. Takvo načelo prostorne stabilizacije osiguravalo je sustavu djelotvornost u prihvaćanju izmjeničnih opterećenja od vjetra u ravnini zidova. Konstrukcije između etaža izvedene su kao jednostavni drveni stropovi od grednika presjeka 14/18cm, postavljenih na razmaku od 115 cm, s gornjom oplatom od dasaka koja je ujedno bila i gotov pod. Nepropusnost etaže s celijama osigurana je gustom oplatom od horizontalno položenih dasaka, izvedenoj po cijeloj visini (slika 19.) [16].

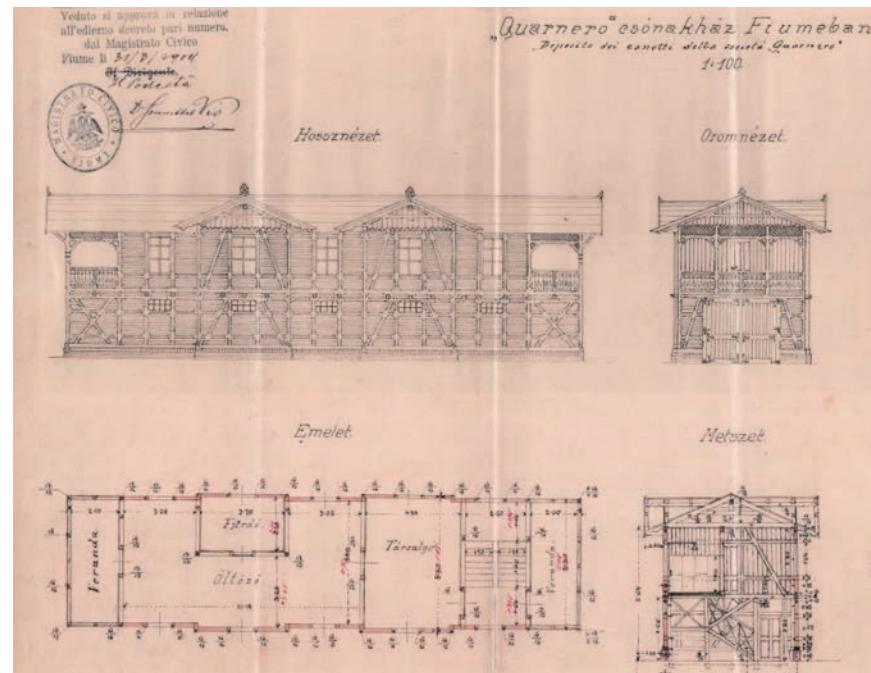
Slika 21. Veslački klub Quarnero, projekt iz 1904. [18]

Klub *Quarnero* projektirao je mađarski inženjer Imre Berger, a *Canottieri Fiumani* i *Liburnia* riječki arhitekt Giovanni Rubinich. Dva projektanta dala su ipak drugačija rješenja. Berger je ponudio korektni historicistički projekt i pravi školski primjer kanatne konstrukcije, kod kojeg su stupovi (16/16, 15/15 i 18/18) i prečke postavljeni na prosječnom osnom razmaku od 1,0 m, dok su kosnici postavljeni na uglovima i rubnim dijelovima rizalitnih istaka. Dva rizalita dodatno su naglašena krovnim plohama okomitim u odnosu na osnovnu geometriju krova. Vanjske stijene u većem su dijelu formirane s ispunom od opeke, dok su unutarnje, kao i stijene verandi bile drvene, sastavljene od okomito postavljenih dasaka koje su jednostrano pričvršćene na horizontalne prečke konstrukcije. Svi elementi

konstrukcije bili su rubno profilirani u središnjem dijelu, a punog profila u čvorovima i mjestima križanja (slika 21.) [18].

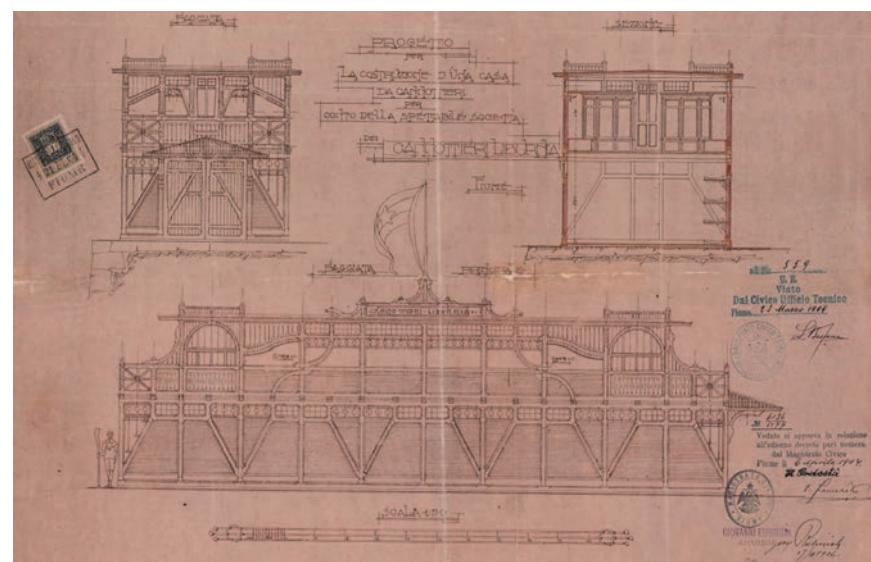
Slika 22. Veslački klub Liburnia, projekt iz 1904. [19]

Rubinichevi projekti klubova *Liburnia* [19] i *Canottieri Fiumani* [20] bili su moderniji, kreativniji, s jasnim obilježjima secesije, tada vladajućeg arhitektonskog stila. Kod obje građevine projektant je odstupio od standardnih rješenja, stupove duljih pročelja postavio na razmaku od 2,0 m, dok je gušći razmak konstrukcijskih elemenata zadržao na bočnim stranama i u parapetnoj zoni kata.

Posebno je upečatljiva konstrukcija veslačkog kluba *Liburnia* gdje standardni elementi kanatne konstrukcije – kosnici

nisu postavljeni dijagonalno od jednog do nasuprotnog ugla polja, već od ugla do središta nasuprotnog polja, a pojedina polja dobila su i prečke lučnog oblika. Lučni su oblici vjerojatno bili izvedeni od mehanički sastavljenih dasaka kako bi se ostvario dojam punostijenog luka. Svi elementi konstrukcije bili su profilirani, na sličan način kao i kod kluba *Quarnero* (slika 22.). Kod obje građevine vanjske su stijene u potpunosti izvedene s ispunom od opeke. Unutarnji je prostor bio minimalno pregrađen drvenim stijenama svlačionica. Konstrukcija ravnog krova izvedena je od drvenih greda i dasaka, vjerojatno završno pokrivena limom [19, 20]. Neujednačen izgled veslačkih klubova vjerojatno je bio razlog rekonstrukcije kluba *Quarnero*, koju nekoliko godina kasnije, 1910. radi Giovanni Rubinich. Uklanja kose krovove koji su građevini davali kontinentalni izgled, oblaže kanatnu konstrukciju prizemnog dijela i interpolira nove horizontalne elemente na katu, oblikujući je u secesijskom stilu. Rekonstruira i unutrašnjost, u maniri rješenja susjednih klupske zgrade (slika 23.) [21].

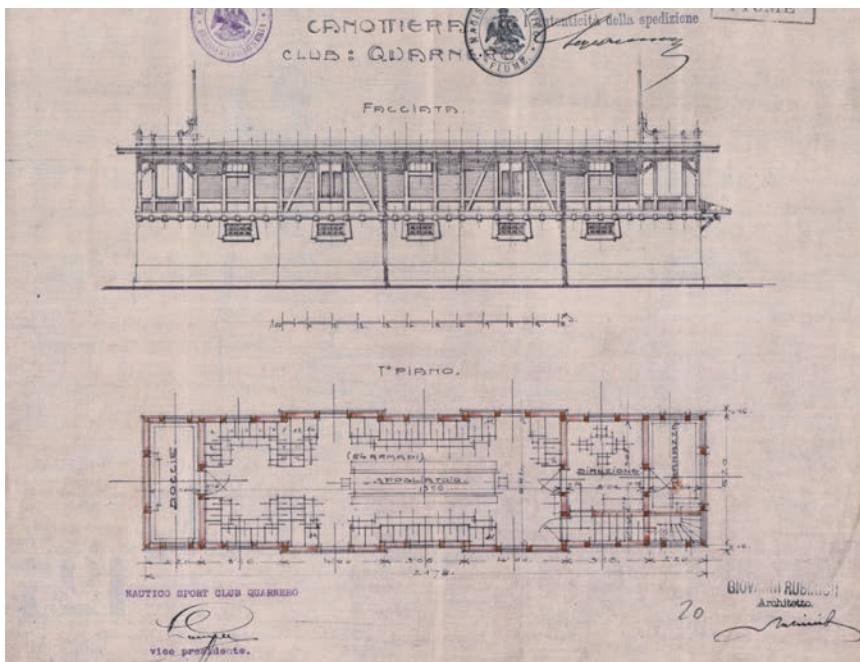
Slika 23. Veslački klub Quarnero, projekt rekonstrukcije iz 1910. [21]

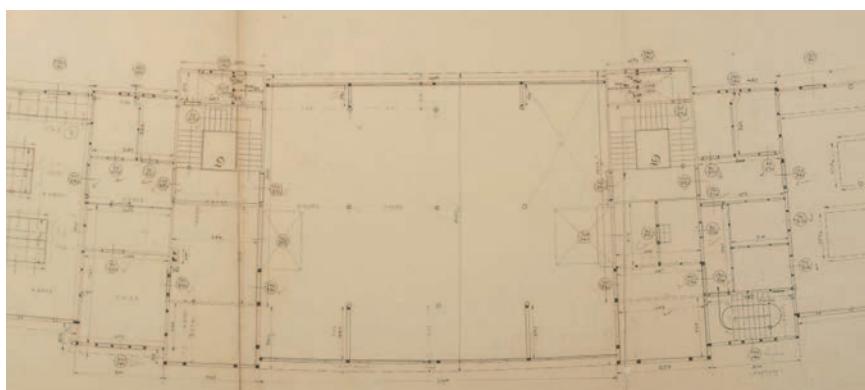
Slika 26. Kupalište Quarnero, tlocrt središnjeg dijela 1. kata [25]

Vanjske i unutarnje stijene kupališta u gornjim etažama bile su u potpunosti drvene, sastavljene od dvostrano položenih dasaka koje su pričvršćene s obje strane konstrukcije, što je osiguravalo bolju toplinsku izolaciju, čvrstoću i krutost konstrukcije (slike 26. i 27.) [24].

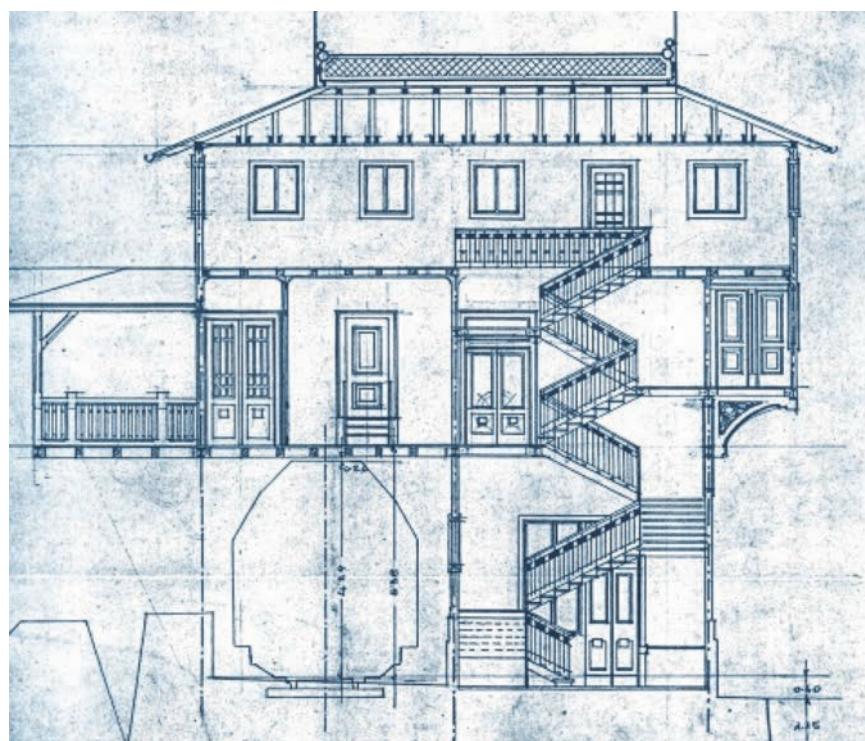
Slika 27. Kupalište Quarnero, poprečni presjek kroz središnji stubišni tornj izveden u čeličnoj i drvenoj konstrukciji [25]

Sjeverna i bočne strane u gornjim etažama izvedene su u kanatnoj konstrukciji čiji je modularni raster bio tri puta manji u odnosu na čeličnu konstrukciju prizemlja. Raster drvenog skeleta južnog pročelja u većem dijelu poklapao se s čeličnom konstrukcijom prizemlja, izuzev bočnih modula uz središnje tornjeve, koji su također izvedeni u kanatnoj konstrukciji. Izuzev detalja, kanatna konstrukcija po svom konceptu nije odstupala od standardnih rješenja. Raspon skeletne konstrukcije bio je između 4,8 i 5 m, a kanatne između 1 i 2 m.

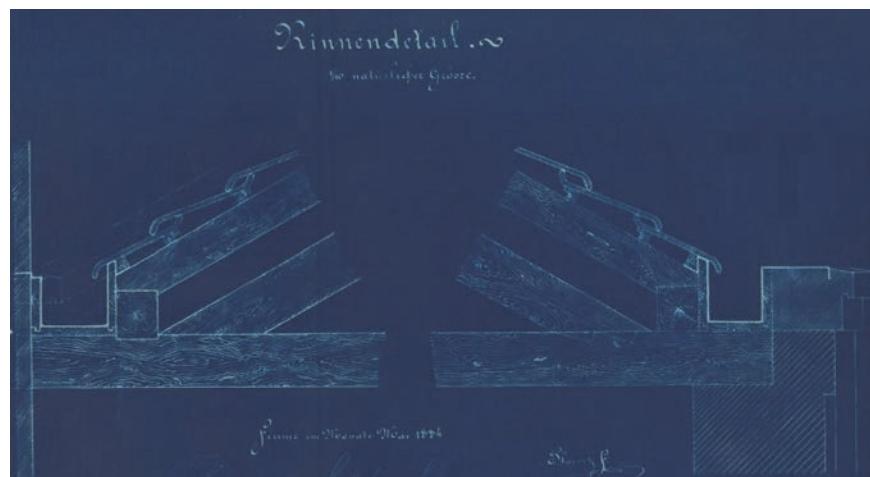
Slika 28. Strojarnica za hidrauličko postrojenje, 1884., detalj [11]

U dva primjera zamjene krovne konstrukcije (željezničko skladište 31 i strojarnica) zamjena je izvedena nakon 26, odnosno 24 godine. U prvom slučaju zamjena je bila u novom, a u drugom istom materijalu, što upućuje na zaključak kako je razlog ovih rekonstrukcija vrlo vjerojatno bilo loše stanje drvene građe, ali do kojeg je došlo prije svega zbog ljudskog faktora, tj. zbog pogrešaka pri projektiranju i izvedbi, ali nije promijenjeno mišljenje o dobrim stranama korištenja drvenih konstrukcija za ovaj tip konstrukcije i u ovoj zoni (slika 28.) [11].
