Analiza konstrukcije povijesnih građevina iz arhitektonskog i građevinskog aspekta

Stručni rad

Architectural and structural analysis of historical structures

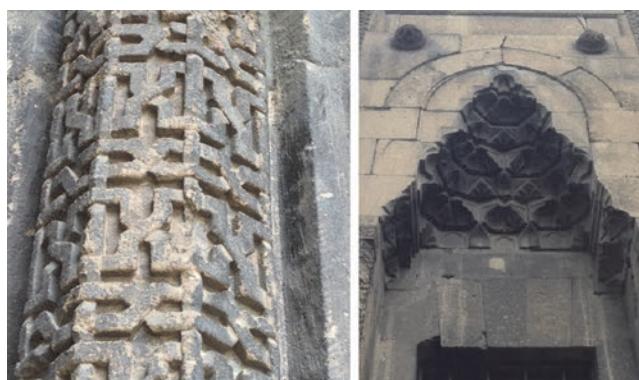
Slika 3. Dekorativni konstrukcijski elementi

Iako je Medresa Gok izuzetno složena građevina, može se reći da je po svojoj arhitekturi ipak vrlo jednostavna. Oblik zidane građevine smatra se jednim od najznačajnijih faktora za određivanje ponašanja konstrukcije pri opterećenju. Stoga je u prvoj fazi ovoga rada provedena arhitektonska analiza. Prema rezultatima te analize, medresa se sastoji od tri osnovna dijela. Prvi dio je prostor za molitvu, drugi dio je grobni prostor, a treći dio je osmerokutna piramida iznad grobnice [12]. Portal (krunski ulaz) na sjevernoj strani, izведен kao ajvan, služi kao ulaz i vodi do prostora za molitvu. Portal je omeđen pravokutnim okvirom koji je ukrašen s polovicom šestokrake zvijezde. U portalnom dijelu ajvana se sastoji od trodijelnog okvira. Vanjski je okvir ukrašen geometrijskim motivima. Unutarnji okvir ukrašen je motivima tipa "guilloche", koji su u Turskoj poznati pod nazivom "Zencirek". Na obje strane portala nalazimo dvije kolonade.

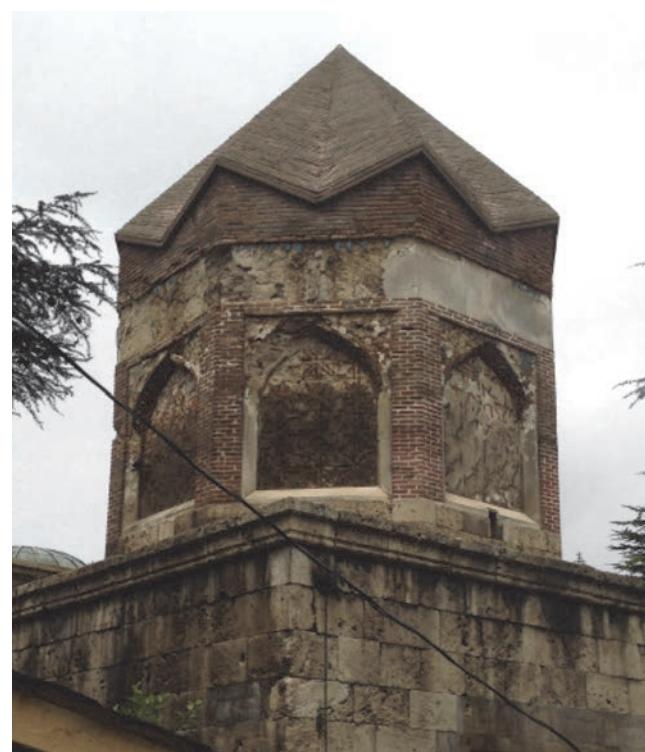
Slika 4. Osmerokutni piramidalni prostor

Osmerokutna se piramida nalazi iznad grobnice, sjeveristočno od prostora za molitvu. Taj je prostor najspektakularniji dio građevine. Tu se nalaze plave glazirane opeke po kojima je medresa dobila ime (slika 4.). Iako je uništena većina geometrijskih ukrasa koji su se nalazili u piramidalnom prostoru, neki od njih su ipak sačuvani. Osnovna namjena ove građevine nije poznata.

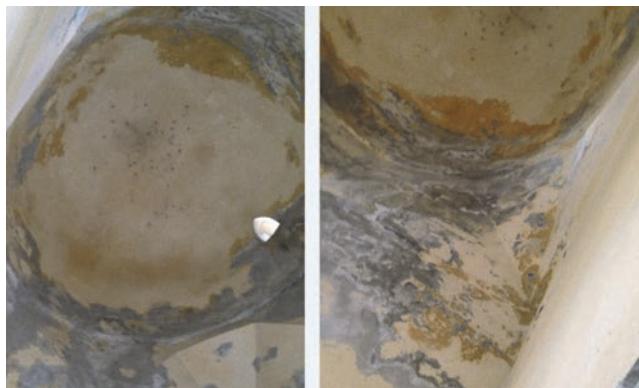
Slika 5. Ljuštenje žbuke

U drugoj su fazi autori obavili istraživanja na mjestu gradnje da bi odredili sadašnje stanje i probleme nosivog sustava na građevini. Što se tiče materijala za građenje, medresa je izvedena od lomljenog kamena i pune opeke. Za vezu između kamena korišten je tradicionalni mort. Unutarnji dio medrese obložen je tradicionalnom žbukom (slika 5.). Kako je žbuka podložna ljuštenju, razumljivo je da su kupole građevine izvedene od pune opeke, a donji dijelovi konstrukcije od lomljenog kamena.

Tijekom svog postojanja medresa je doživjela brojna oštećenja, i to kako zbog okolišnih faktora i prirodnih nepogoda, tako i zbog intervencije čovjeka. Zapravo je građevina bila obnovljena primjenom različitih materijala kao što su kamen i mort, ali joj konstrukcija nije ojačana u tehničkom smislu. Međutim, ti neprikladni popravci uzrokovali su dodatna konstrukcijska oštećenja. Vidljivi znakovi propadanja konstrukcije ispitani su s aspekta konstrukcijskih pokazatelja i arhitektonskih svojstava.

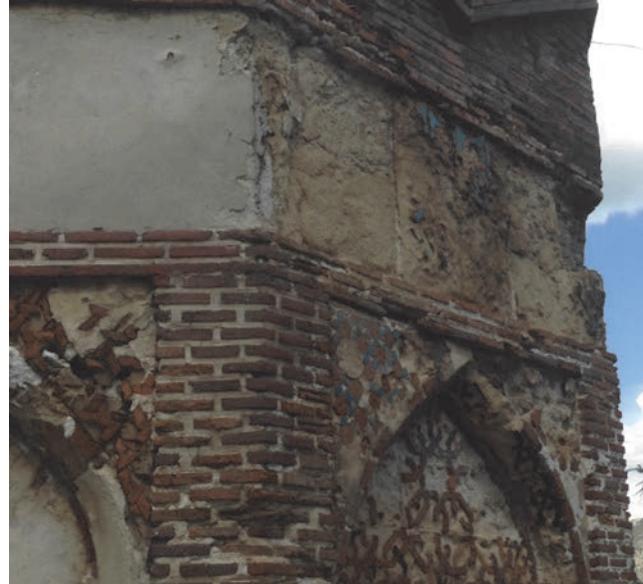
Slika 6. Propadanje materijala ugrađenog u konstrukciju

Materijali ugrađeni u konstrukciju s vremenom su propali, a faktori okoline uzrokovali su dodatno propadanje (slika 6.). Osnovni problemi građevine su oštećenje konstrukcijskih elemenata, gubitak materijala i smanjene nosivosti konstrukcije. Mort kojim su bili vezani kameni elementi na glavnoj fasadi konstrukcije djelomično je propao (slika 7.), a i u samom su kamenu uočene brojne nepravilne mikropukotine.

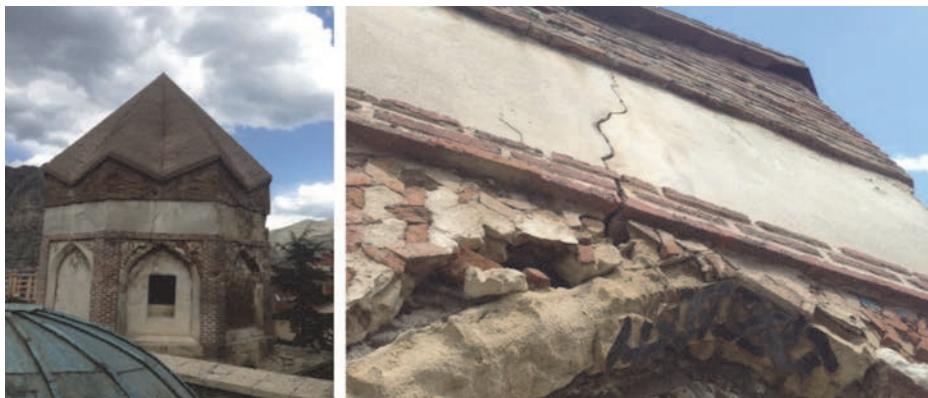
Slika 8. Duboke pukotine na osmerokutnoj piramidi

Vezni materijal između kamenih elemenata djelomično se isprao. Medresa je najviše oštećena u zoni osmerokutne piramide. U nekim se slučajevima abrazivna djelovanja i oštećenja uočavaju na kamenim elementima zidane fasade. Od tih oštećenja izuzetno su opasna jer mogu uzrokovati destruktivne pukotine i konačno lomove. Uz to, mogući su i diferencijalni pomaci komponenata medrese. Zbog toga se problemu tih oštećenja treba pristupiti s dužnom pažnjom, te se trebaju poduzeti potrebne mjere da bi se izbjegle ili umanjile štetne posljedice.

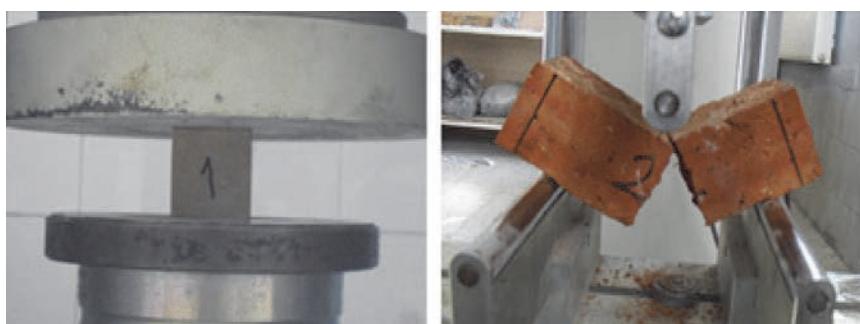
Slika 9. Mehaničko ispitivanje materijala

Mehanička svojstva kama i opeke ispitivali su Seker i dr. [9]. U njihovoj se studiji analizira slučaj Džamije Kara Mustafa Pasha koja se nalazi u Amasyjskom okrugu Merzifon. Analizirana su mehanička svojstva građevnih materijala (slika 9.). Smatra se da se rezultati ispitivanja tih materijala mogu primjeniti i na materijale koji su korišteni u Medresi Gok.

Vrijednosti tlačne čvrstoće dobivene laboratorijskim ispitivanjima varirale su između 43,96 i 57,19 MPa. Prosječna tlačna čvrstoća iznosila je 50,92 MPa. Vrijednosti vlačne čvrstoće iznosile su od 7,45 MPa do 7,61 MPa.

Prosječna vlačna čvrstoća iznosila je 7,55 MPa. Vrijednosti tlačne čvrstoće dobivene za opeku varirale su od 15,85 do 19,32 MPa, a prosječna vrijednost iznosila je 17,49 MPa.

Vlačna čvrstoća varirala je od 2,64 MPa do 2,82 MPa, a prosječna vrijednost iznosila je 2,69 MPa [9]. Mehanička svojstva korištena u svim numeričkim analizama ukratko su prikazana u tablici 1.

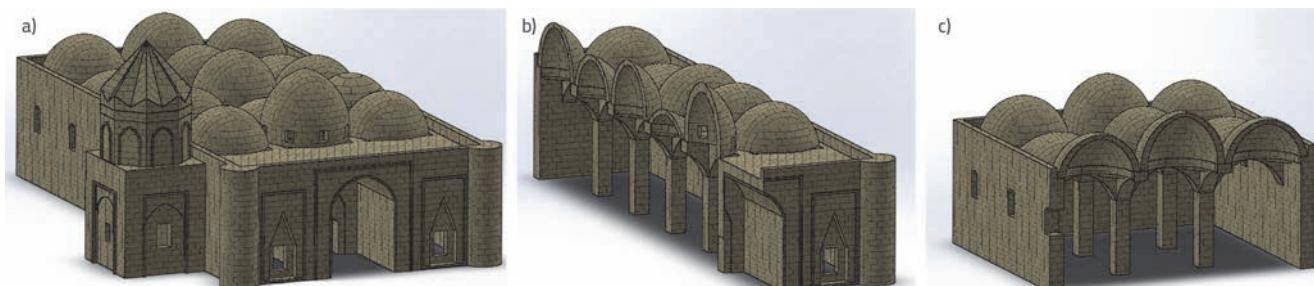
U slučaju Medrese Gok, najkritičniji dio proračuna konstrukcije bio je uspostaviti numerički model temeljen na metodi konačnih elemenata. Numerički model trebao bi predstavljati konstrukciju koja je predmet analize. U ovom je radu izrađen trodimenzionalni model konačnih elemenata temeljen na geometriji i na stanju konstrukcije građevine (slika 10.).

Slika 10. a) Trodimenzionalni model; b) Uzdužni presjek; c) Poprečni presjek konstrukcije

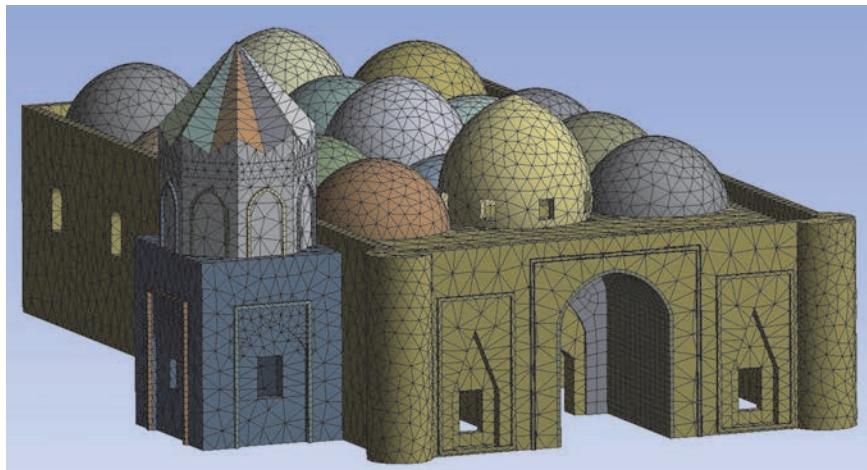
Slika 11. Model konačnih elemenata analizirane konstrukcije

Model konačnih elemenata izrađen je za građevinu Gok primjenom računalnog programa temeljenog na metodi konačnih elemenata ANSYS Workbench [18]. U numeričkom modelu, konstrukcija sadrži 135311 čvorova i 55373 volumna elementa (Solid186), koji su imali 20 čvorova i tri stupnja slobode po čvoru. Numerički model Medrese Gok prikazan je na slici 11. U ovom radu analiza uglavnom obuhvaća volumne elemente. Uz to, u radu se razmatraju

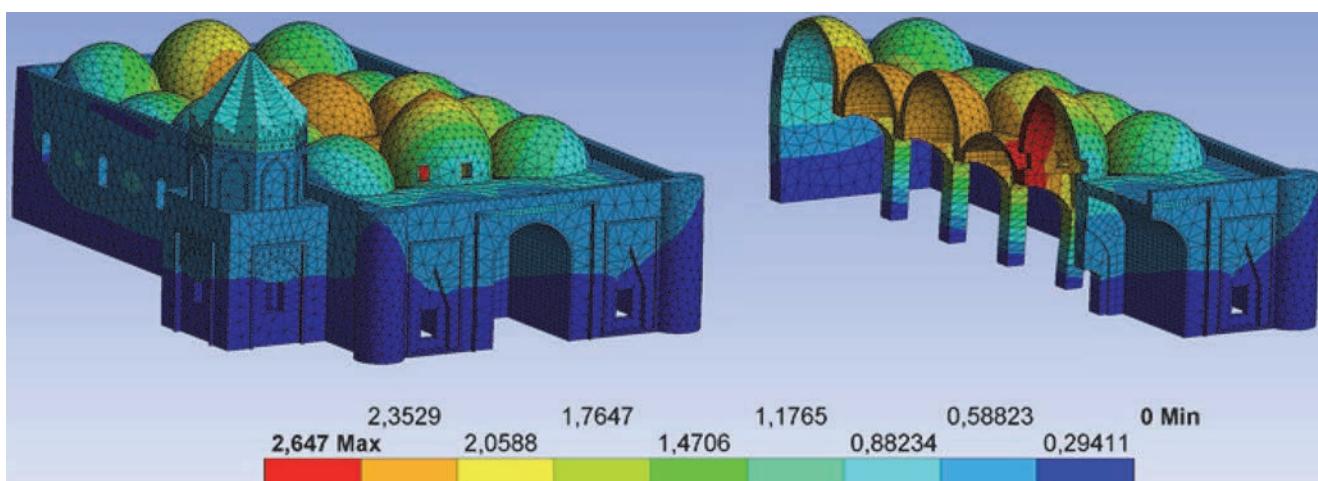
Utjecaj geometrije značajan je za procjenu konstrukcijskog ponašanja građevina. Stoga je kao prvi korak u numeričkoj analizi proveden linearni statički proračun pomoću programa ANSYS Workbench, pri čemu je vertikalno opterećenje jednako vlastitoj težini. Prema rezultatima statičke analize, do maksimalnih pomaka od 2,647 mm dolazi na vrhu središnje kupole (slika 12.). Maksimalna glavna naprezanja iznose 1,169 MPa, a do tih naprezanja dolazi na donjem dijelu perimetra (slika 13.). Osim toga, minimalna glavna naprezanja iznose 2,755 MPa, a do njih dolazi u donjem dijelu glavnih stupova (slika 14.).

Slika 12. Maksimalni vertikalni pomak [mm]

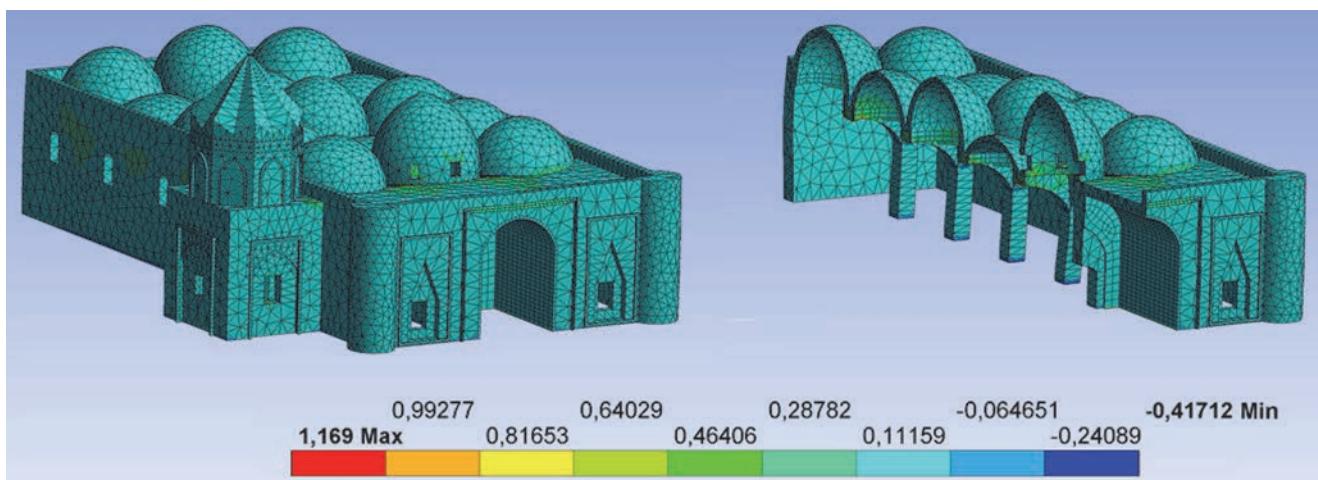
Slika 13. Maksimalna glavna naprezanja dobivena statičkom analizom [MPa]

Što se tiče statičke i dinamičke analize, rezultati statičke analize pokazuju da do maksimalnih tlačnih i vlačnih naprezanja dolazi u podnožju glavnih stupova i u donjim presjecima, tj. prstenovima središnje kupole. Analizom maksimalnog vlačnog naprezanja ustanovljeno je da se naprezanja bitno mijenjaju u rubnim točkama lukova kupole. Slična studija o džamiji s kupolom, koja je izrađena u Turskoj, pokazuje da do maksimalnih vlačnih naprezanja obično dolazi na vrhu glavnih kupola i glavnih lukova. Osim toga,

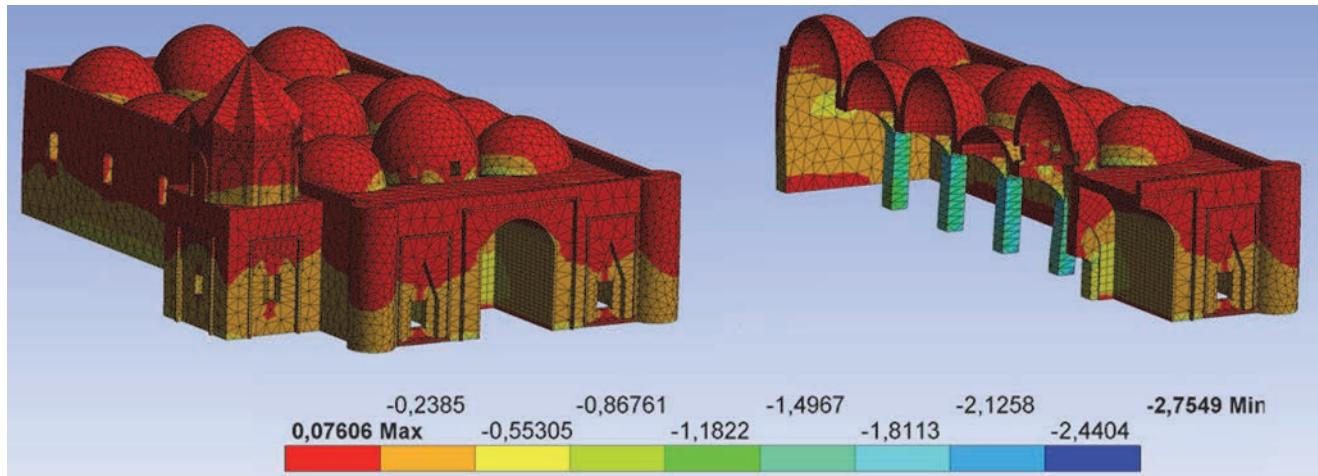
Slika 14. Minimalna glavna naprezanja dobivena statičkom analizom [MPa]

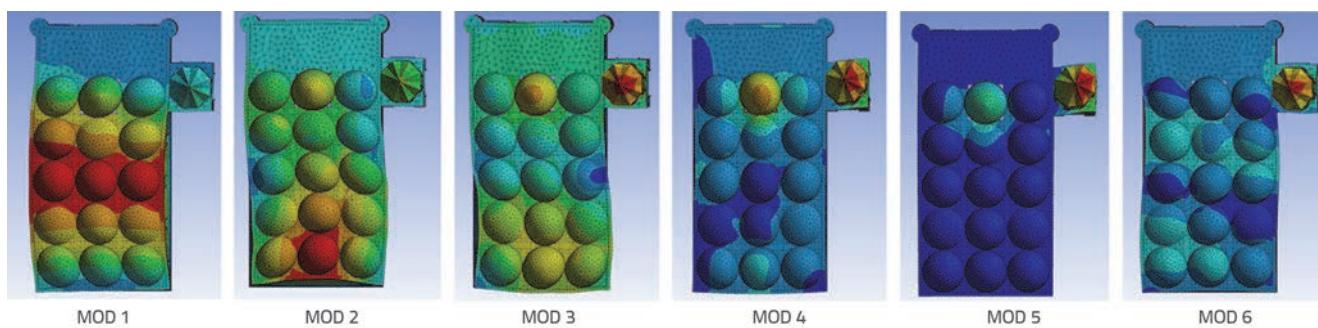
Slika 15. Prvih šest vlastitih oblika titranja

Modalna se analiza primjenjuje za ocjenjivanje i analiziranje dinamičkog odziva konstrukcija. Pritom je cilj odrediti frekvencije i oblike titranja konstrukcije. U ovom istraživanju modalna analiza prije svega služi za određivanje dinamičkog ponašanja, a razmatra se prvih šest modalnih oblika. Odgovarajuće frekvencije, periodi i koeficijenti doprinosa prikazani su u tablici 2., a prvi oblici titranja prikazani su na slici 15.

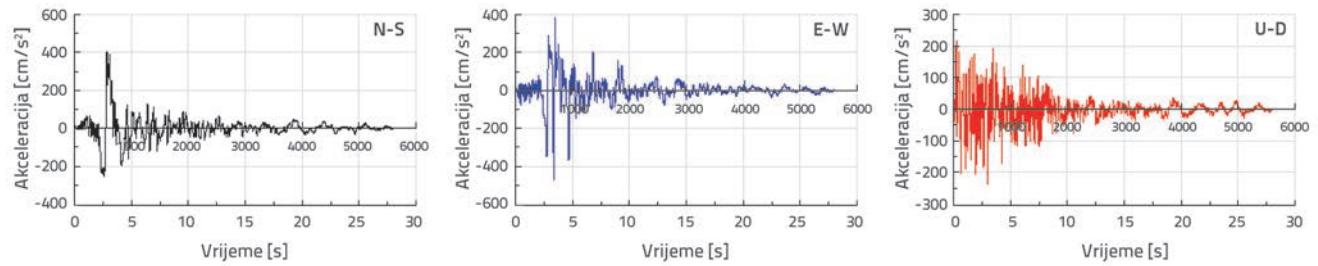
U vremenskom se proračunu koristi Rayleighov koeficijent prigušenja od 5 %. U analizi je korišten potresni zapis registriran tijekom potresa koji je 13. ožujka 1992. zadesio grad Erzincan. To je jedan od najjačih potresa koji je do sada pogodio Tursku, s magnitudom od 6,8. U obzir su uzeti zapisи ubrzanja zabilježeni na centralnoj stanici tijekom potresa Erzincan. Nepročišćene vrijednosti vršnog ubrzanja tla iznose $404,97 \text{ cm/s}^2$ za pravac sjever-jug, $470,91 \text{ cm/s}^2$ za pravac istok-zapad te $238,55 \text{ cm/s}^2$ za pravac gore-dolje [20], s tim da je na konstrukciju utjecalo

Slika 16. Zapis ubrzanja tla za potres u gradu Erzincanu: sjever-jug (lijevo), istok-zapad (sredina) i gore-dolje (desno), [20]

samo ubrzanje u pravcu sjever-jug, a to je najveća komponenta (slika 16.).

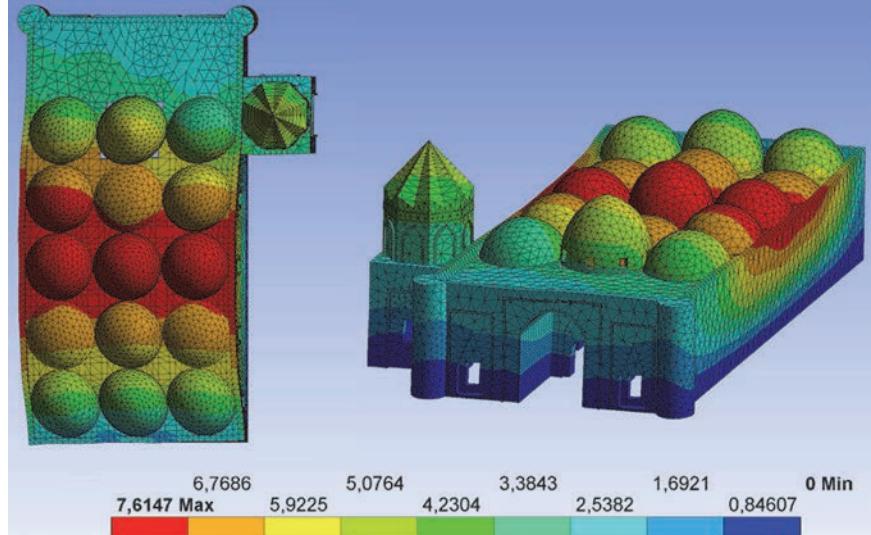
Kao što se vidi iz dinamičkog proračuna, maksimalni bočni pomak od približno 7,62 mm zabilježen je na vrhu istočnih zidova (slika 17.). Utvrđeno je da maksimalno glavno naprezanje iznosi 4,43 MPa u području donjeg prstena istočne kupole i na fasadama istočnog zida (slika 18.). Osim toga, minimalno glavno naprezanje iznosi oko 3,57 MPa a zabilježeno je u zoni oko donjih dijelova glavnih stupova (slika 19.).

Slika 17. Maksimalni bočni pomak [mm]

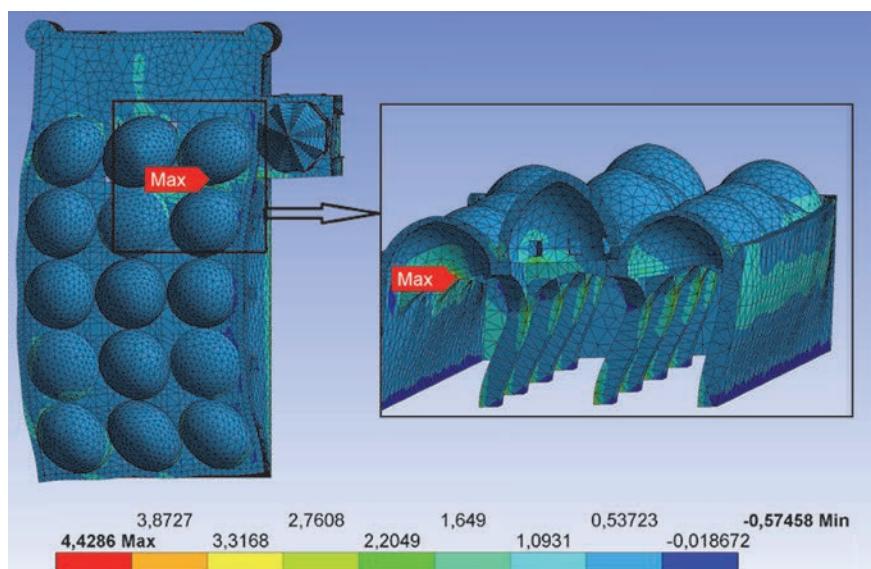
Slika 18. Maksimalno glavno naprezanje dobiveno dinamičkim proračunom [MPa]

maksimalna tlačna naprezanja također se javlaju u podnožju glavnih stupova i na vrhu luka na ulazu u džamiju [9]. Modalni i dinamički proračuni pokazuju da se maksimalna tlačna i vlačna naprezanja javlaju na kupolama građevina i na prostoru osmerokutne piramide. Modalnim je analizama utvrđeno da su periodi vibracije džamije prihvatljivi za takav tip građevina [9, 24]. Dinamički proračun pokazuje da su najkritičniji dijelovi građevine podnožja kupola i istočni lukovi u gornjim presjecima glavnih stupova.

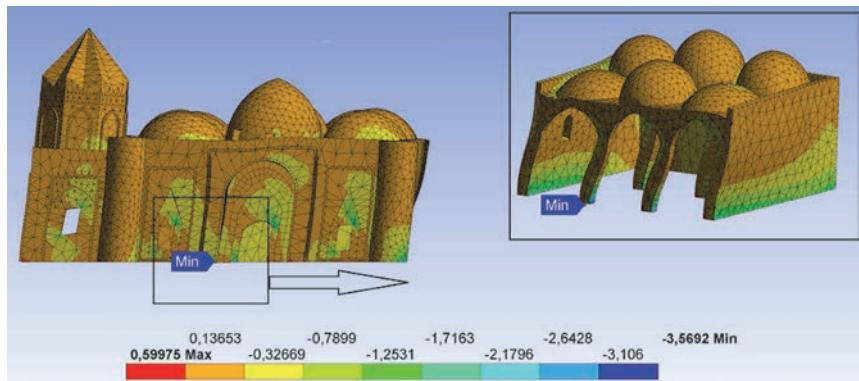
Slika 19. Minimalno glavno naprezanje dobiveno dinamičkim proračunom [MPa]
