Eksperimentalno ispitivanje otpornosti na udar AB stupova s različitim omjerima armature

Izvorni znanstveni rad

An experimental study of impact performance of RC piers with different reinforcement ratios

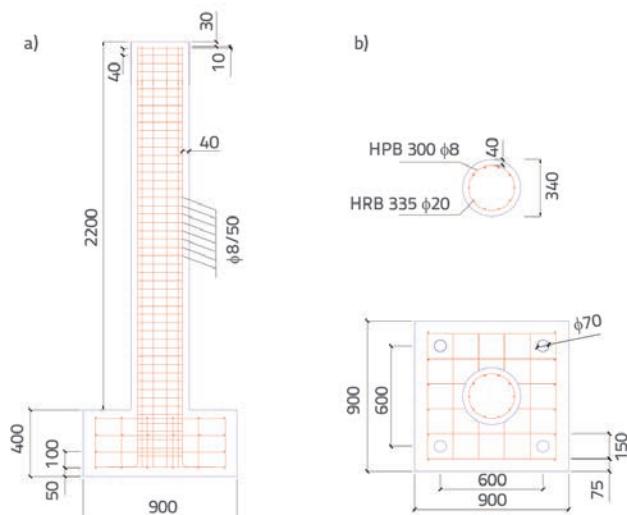
Slika 1. Shematski prikaz uzorka M2-20, dimenzije u "mm"

HPB300 (granice popuštanja 300 N/mm²) i promjera 8 mm, a u ispitanim je stupu korišten simetričan raspored armature, dok je čelična armatura spojena zavarivanjem. Nacrt armiranja uzorka M2-20 prikazan je na slici 1.

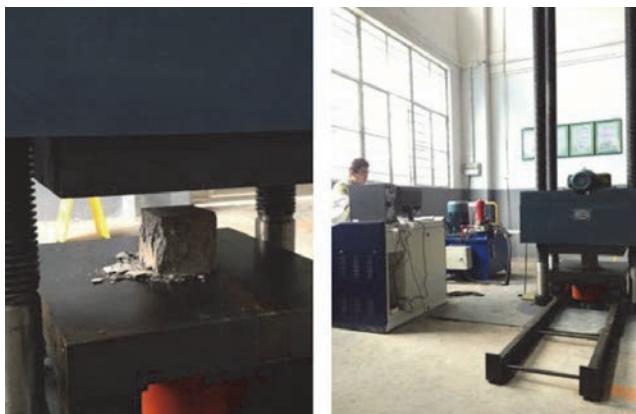
Slika 2. Tlačno ispitivanje uzorka

svih stupova korištena je ista mješavina betona. Beton razreda C 30/37 (karakteristična tlačna čvrstoća na uzorku kocke iznosi 40 N/mm^2) korišten u ovom ispitivanju isporučila je velika betonara koja isporučuje beton stabilne kvalitete, kako je prikazano u tablici 3. Za proizvodnju ispitnih uzoraka, iz iste mješavine betona uzeto je 12 uzoraka kocke ($150 \text{ mm} \times 150 \text{ mm} \times 150 \text{ mm}$) koji su nakon toga njegovani u skladu s propisanim uvjetima. Mehanička svojstva betona izmjerena su pomoću odgovarajuće preše (koja je prikazana na slici 2.), a prosječne su vrijednosti iskazane u tablici 4.

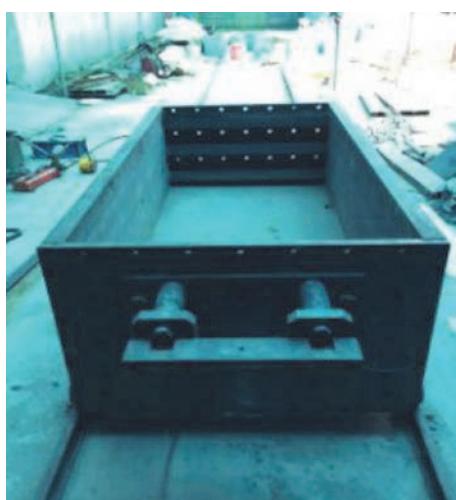
Slika 3. Udarno vozilo

Eksperimentalno ispitivanje je provedeno primjenom najnaprednijega domaćeg multifunkcionalnog sustava s udarnim maljem koji se pušta s vrlo velike visine. Udarno vozilo kreće se po horizontalnoj tračnici, a sila udara mjeri se pomoću tlačnog senzora koji se nalazi na prednjem dijelu elementa koji podnosi udar. Masa udarnog vozila, prikazanog na slici 3., iznosi 12 kN. Na uzorak je nanesen osni pritisak od 250 kN pomoću tlačne preše. Kao što se vidi na slici 4., osni pritisak nije mijenjan tijekom pokusa.

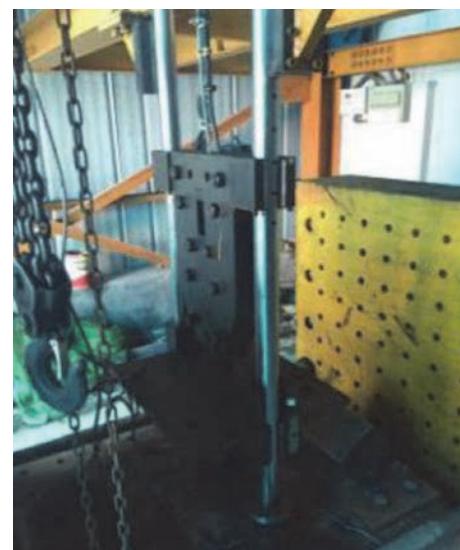
Slika 5. Uredaj s udarnim maljem

Masa malja iznosi 196 kg, a padom malja (prikazanog na slici 5.) povlači se udarno vozilo koje udara u uzorak. Kretanje vozila odgovarajućom brzinom postignuto je podešavanjem visine padnog malja (vidi sliku 6.). Laserskim sustavom za mjerjenje brzine izmjerena je brzina udarnog vozila neposredno prije udara u uzorak. Oštećeno područje uzorka definirano je pomoću nemetalnog ultrazvučnog uređaja za ispitivanje betona.

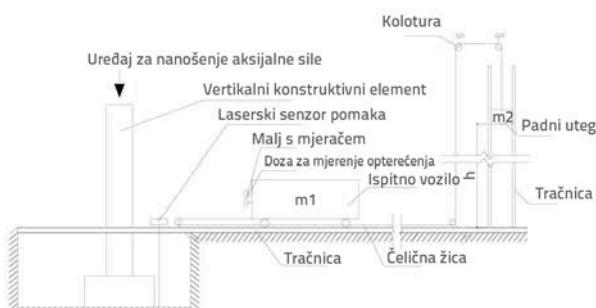
Slika 6. Shematski prikaz sustava za nanošenje udarnog opterećenja

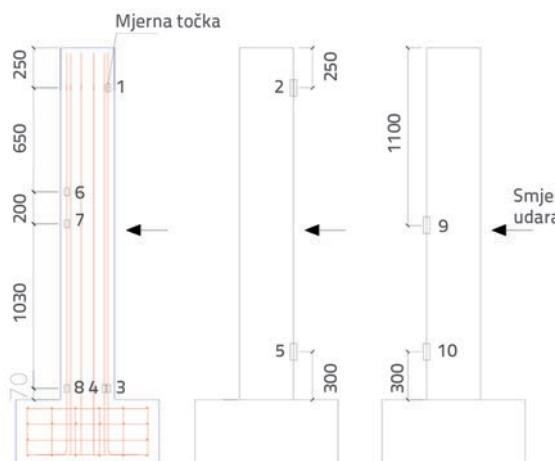
Slika 7. Točka za mjerjenje deformacija, dimenzije u "mm"

Za ispitivanje provedeno u okviru ovog rada korišteno je ukupno šest uređaja za mjerjenje deformacija čelika te četiri uređaja za mjerjenje deformacija betona. Za mjerjenje deformacije čelika korištene su mjerne točke 1#, 3#, 4#, 6#, 7# i 8#, dok su za mjerjenje deformacije betona korištene točke 2#, 5#, 9# i 10# (vidi sliku 7.). Raspored točaka za mjerjenje pomaka prikazan je na slici 8.

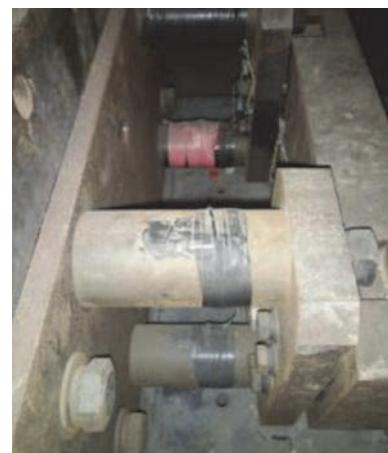
Slika 9. Mjerjenje udarne sile

Udarna se sila određuje mjeranjem deformacije na prednjem dijelu uzorka na koji djeluje sila (slika 9.). U ovom su ispitivanju korišteni mjerači deformacija koji se proizvode u tvornici ispitnih uređaja Zhejiang Huangyan. Za mjerjenje deformacije betona korišten je uređaj tipa BX120-80AA koji se odlikuje sljedećim karakteristikama: dužina ograde je 80×3 mm, otpor je $119,9 \pm 0,1$ Ω , a koeficijent osjetljivosti je $2,06 \pm 1\%$. Za mjerjenje deformacije čelika korišten je uređaj tipa BX120-3AA s dužinom ograde 3×2 mm, otporom $119,9 \pm 0,1$ Ω , te koeficijentom osjetljivosti $2,06 \pm 1\%$. U ovom je eksperimentu korišten mjerač pomaka tipa KTC-300 s rasponom mjerjenja od 300 mm te s točnošću

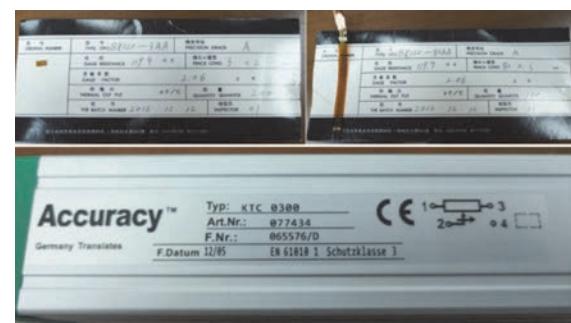
Slika 10. Mjerač deformacije i pomaka

od $300 \pm 0,05\%$ (slika 10.). Širina pukotina na uzorcima mjerena je pomoću uređaja za mjerjenje pukotina FTLF-2 koji je proizvela tvrtka Beijing Feituoinda Laser Technology Co., Ltd. (slika 11.). Ultrazvučni detektor tipa ZBL-U520 za mjerjenje nemetalra korišten je za određivanje ukupnog oštećenja na uzorku. Raspon mjerjenja tog detektora iznosi $0 \sim 629000$ μs , a točnost mu je $0,05 \mu\text{s}$. Točke na kojima se provodi mjerjenje prikazane su na slici 12. Podaci se prikupljaju pomoću uređaja za prikupljanje podataka proizvedenog u američkoj tvrtki National Instruments. Spomenuti sustav za prikupljanje podataka uglavnom se sastoji od kućišta, regulatora, akceleracijske kartice i brze 16-kanalne kartice za prikupljanje podataka. U sustavu za prikupljanje podataka o deformaciji i pomaku prikupljeni se podaci mogu konvertirati odgovarajućom formulom kako bi se dobili prikladni rezultati (slika 13.).

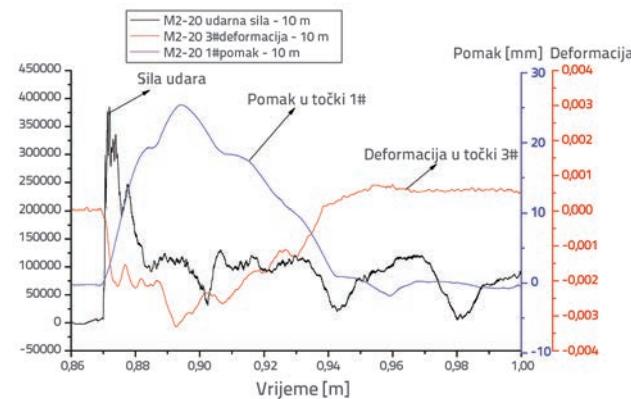
Analizom dijagrama izrađenih na temelju ispitivanja uzorka ustanovljeno je da je sam udar trajao vrlo kratko, a isti je trend zabilježen na zapisima udarne sile, pomaka i deformacije uzorka. Na slici 14. prikazana je sila udara u uzorak M2-20 nakon ispuštanja malja s visine od 10 m, te pomak na vrhu uzorka (mjerna točka 1#) i krivulja deformacije armature (mjerna točka 3#). Kontakt između udarnog vozila i uzorka ostvaren je nakon otprilike 0,87 sekundi, a istovremeno su zabilježeni odziv sile udara, pomak i deformacija. Sila udara naglo je skočila na vršnu vrijednost nakon otprilike 0,87 sekundi. Odmah nakon toga zabilježeno je smanjenje i oscilacija udarne sile, usporedno s postupnim trošenjem udarne energije. Krivulja pomaka i deformacije počela se mijenjati nakon otprilike 0,87 sekundi kada su vrijednosti naglo porasle do vršne vrijednosti, nakon čega je nastupilo postupno smanjenje. Međutim, vrijednosti se nisu vratile na nulu, što potvrđuje postojanje rezidualnih deformacija.

Slika 14. Odziv uzorka betonskog stupa mosta na udarno opterećenje

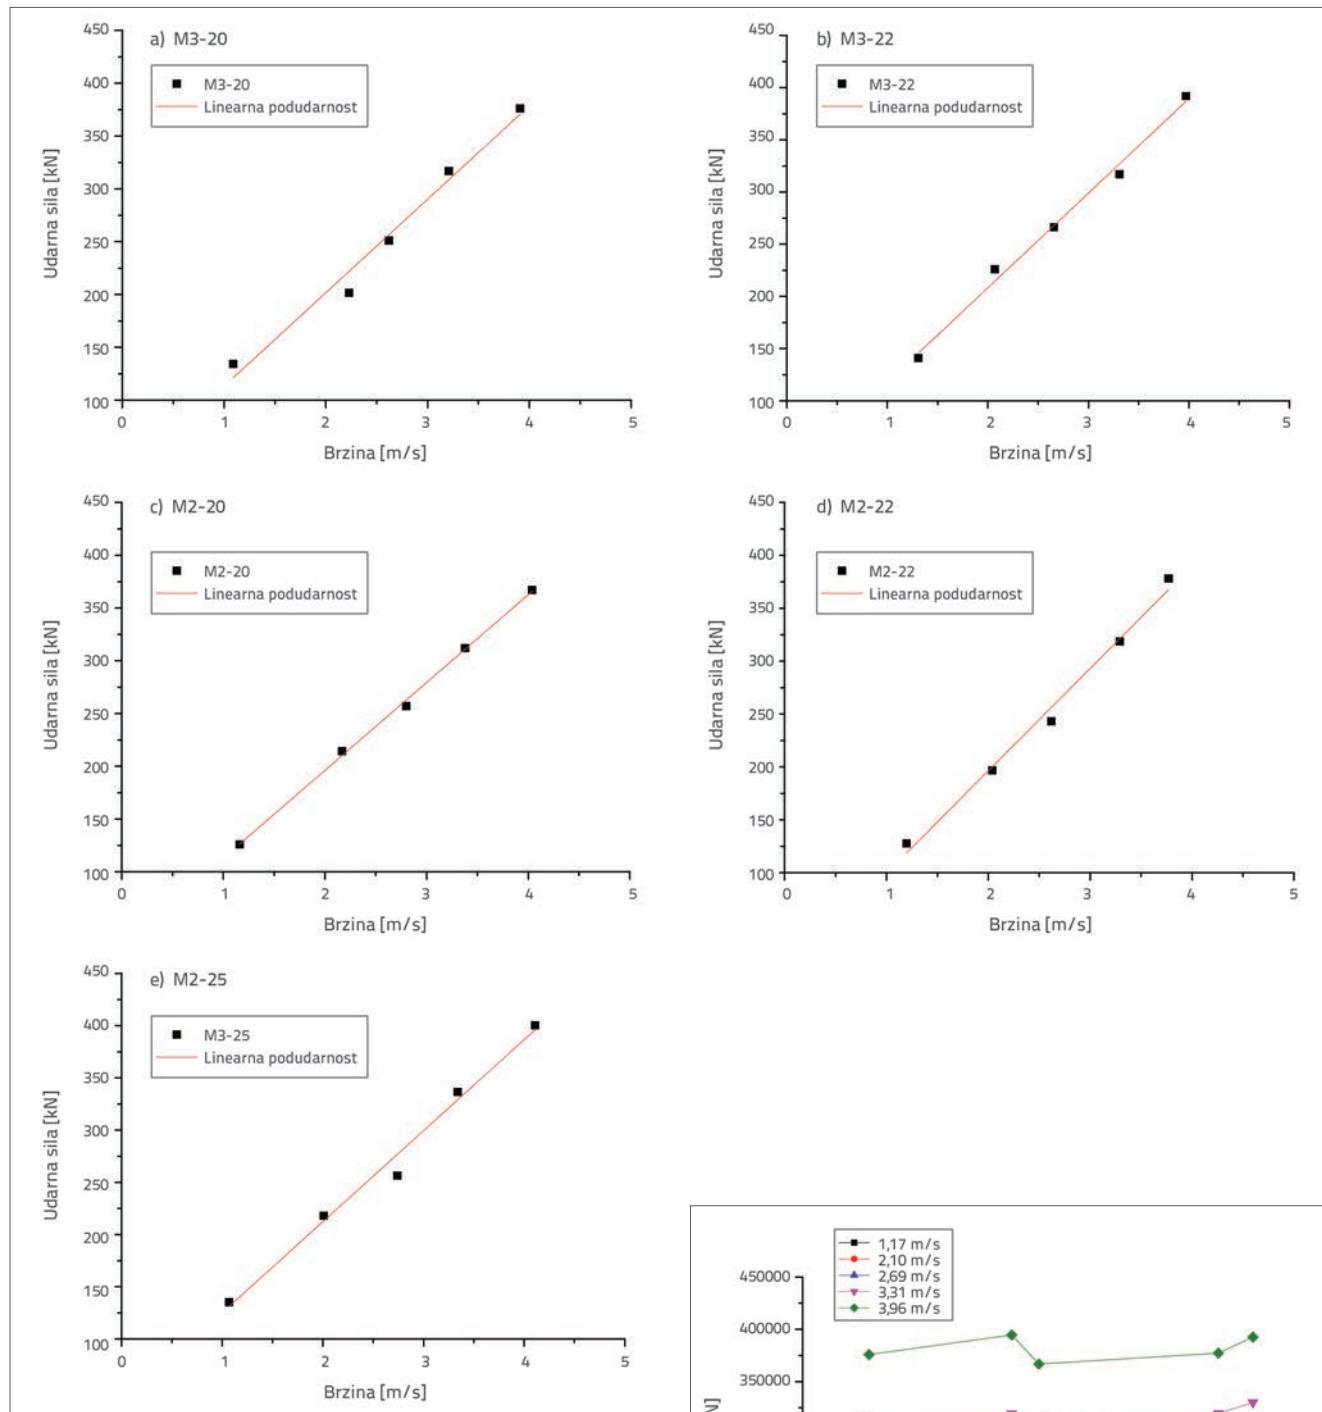
Rezultati dobiveni mjerjenjem udarne sile iskazani su u tablici 5. Izmjerena brzina je stvarna brzina izmjerena velocimetrom, a prosječna brzina je prosjek za pet skupina stvarnih brzina. Udarni malj podiže se na visine prema zadanim protokolom, a svaki se uzorak ispituje barem pet puta. Kako je navedeno u točki 2.3., malj se podiže na visine od 2, 4, 6, 8 i 10 m, a sila pada pokreće udarno vozilo koje udara u uzorak. Za svaku od tih visina određuje se brzina udara i maksimalna sila udara. Zatim se provodi izjednačenje vrijednosti (slika 15.). Ta slika upućuje na postojanje linearne pozitivne uzajamne veze između brzine udara i maksimalne sile udara.

Slika 15. Krivulja izjednačenja za brzinu – udarnu silu

2. Ustanovljeno je da je odnos između vršne vrijednosti udarne sile i brzine udara približno linearan. Koeficijent armiranja uzdužnom armaturom povećavao se u granicama od 2,77 do 4,33 %, dok je povećanje udarne sile variralo od 1,1 % do 8,5 %. Ti rezultati potvrđuju da koeficijent armiranja u određenoj mjeri utječe na udarnu silu. Međutim, taj utjecaj ipak nije jasno definiran.

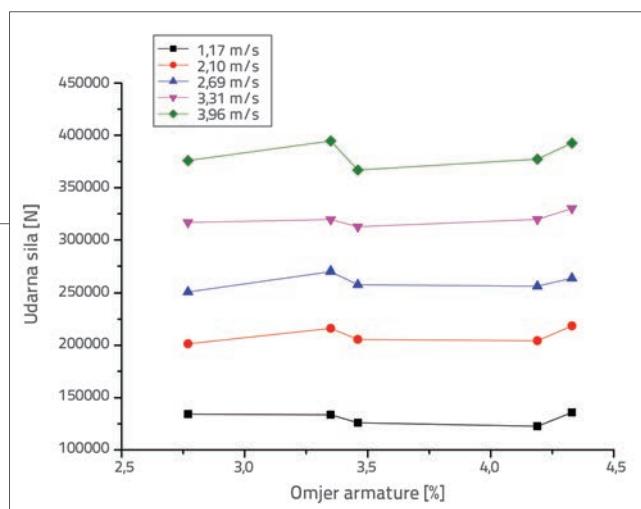
Krivulja odnosa između koeficijenta armiranja i udarne sile temelji se na primarnoj vezi između brzine i udarne sile uzorka. Slika 16. pokazuje isti opći trend varijacije uzorka. Pod istim uvjetima brzine, prosječna promjena udarne sile iznosila je 1,1 %, 8,5 %, 5,2 %, 4,2 % i 4,4 %. Može se uočiti da u uvjetima ovog ispitivanja povećanje koeficijenta armiranja u određenoj mjeri utječe na udarnu силu, ali se opći utjecaj ne može jasno uočiti.

Slika 16. Odnos između koeficijenta armiranja i udarne sile

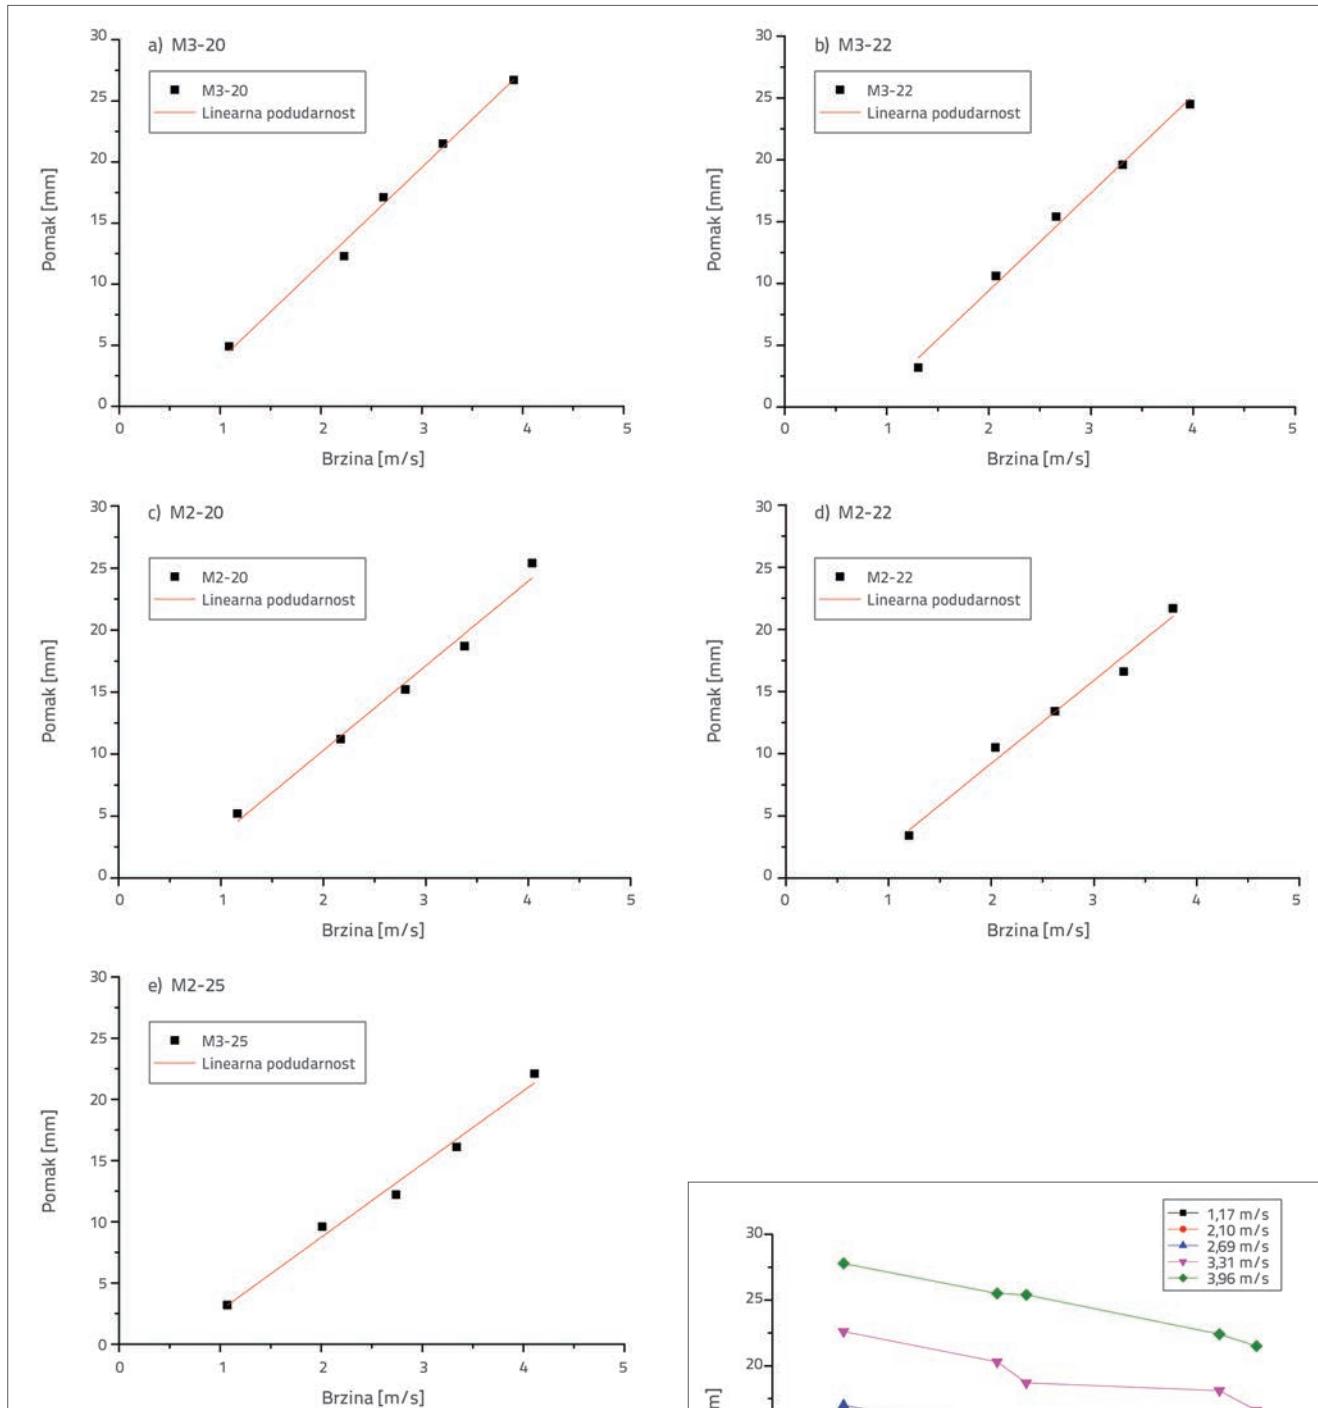
Na slici 17. prikazana je krivulja izjednačenja za brzinu udara i pomak uzorka armiranobetonског stupa. Iz te se slike može vidjeti da se vršna vrijednost pomaka u mjernoj točki 1# povećava s povećanjem brzine udara. Također se može uočiti da je primarni uzajamni odnos tih vrijednosti približno linearan.

Slika 17. Krivulja izjednačenja za brzinu i pomak

3. Ustanovljeno je da je odnos između vršne vrijednosti pomaka na vrhu uzorka i brzine udara približno linearan. Koeficijenti armiranja povećavani su u rasponu od 2,77 do 4,33 %, a smanjenje pomaka na vrhu uzorka variralo je od 22,7 % do 37,3 %. Ti rezultati pokazuju da povećanje koeficijenta armiranja može dovesti do značajnog smanjenja vršnih vrijednosti pomaka na vrhu.

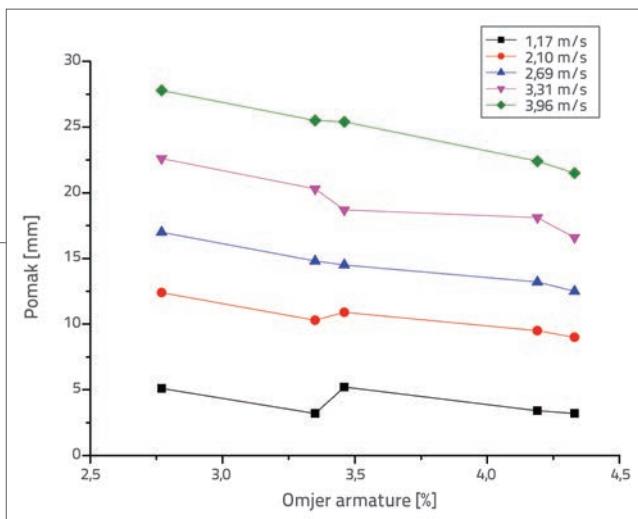
Krivulja odnosa između koeficijenta armiranja i pomaka temelji se na primarnoj vezi između brzine i pomaka u mjernoj točki 1# (slika 18.). Može se uočiti da je ukupni trend promjene uzorka otprilike jednak. Smanjenje pomaka u točki 1# iznosilo je 37,3 %, 27,4 %, 26,4 %, 26,5 % i 22,7 %. To nam pokazuje da u uvjetima ovog ispitivanja povećanje koeficijenta armiranja dovodi do stvarnog umanjenja bočnog pomaka stupa u slučaju poprečnog udarnog opterećenja, naročito nakon kumulativnog djelovanja.

Slika 18. Krivulja koeficijenta armiranja i pomaka u mjerenoj točki 1#

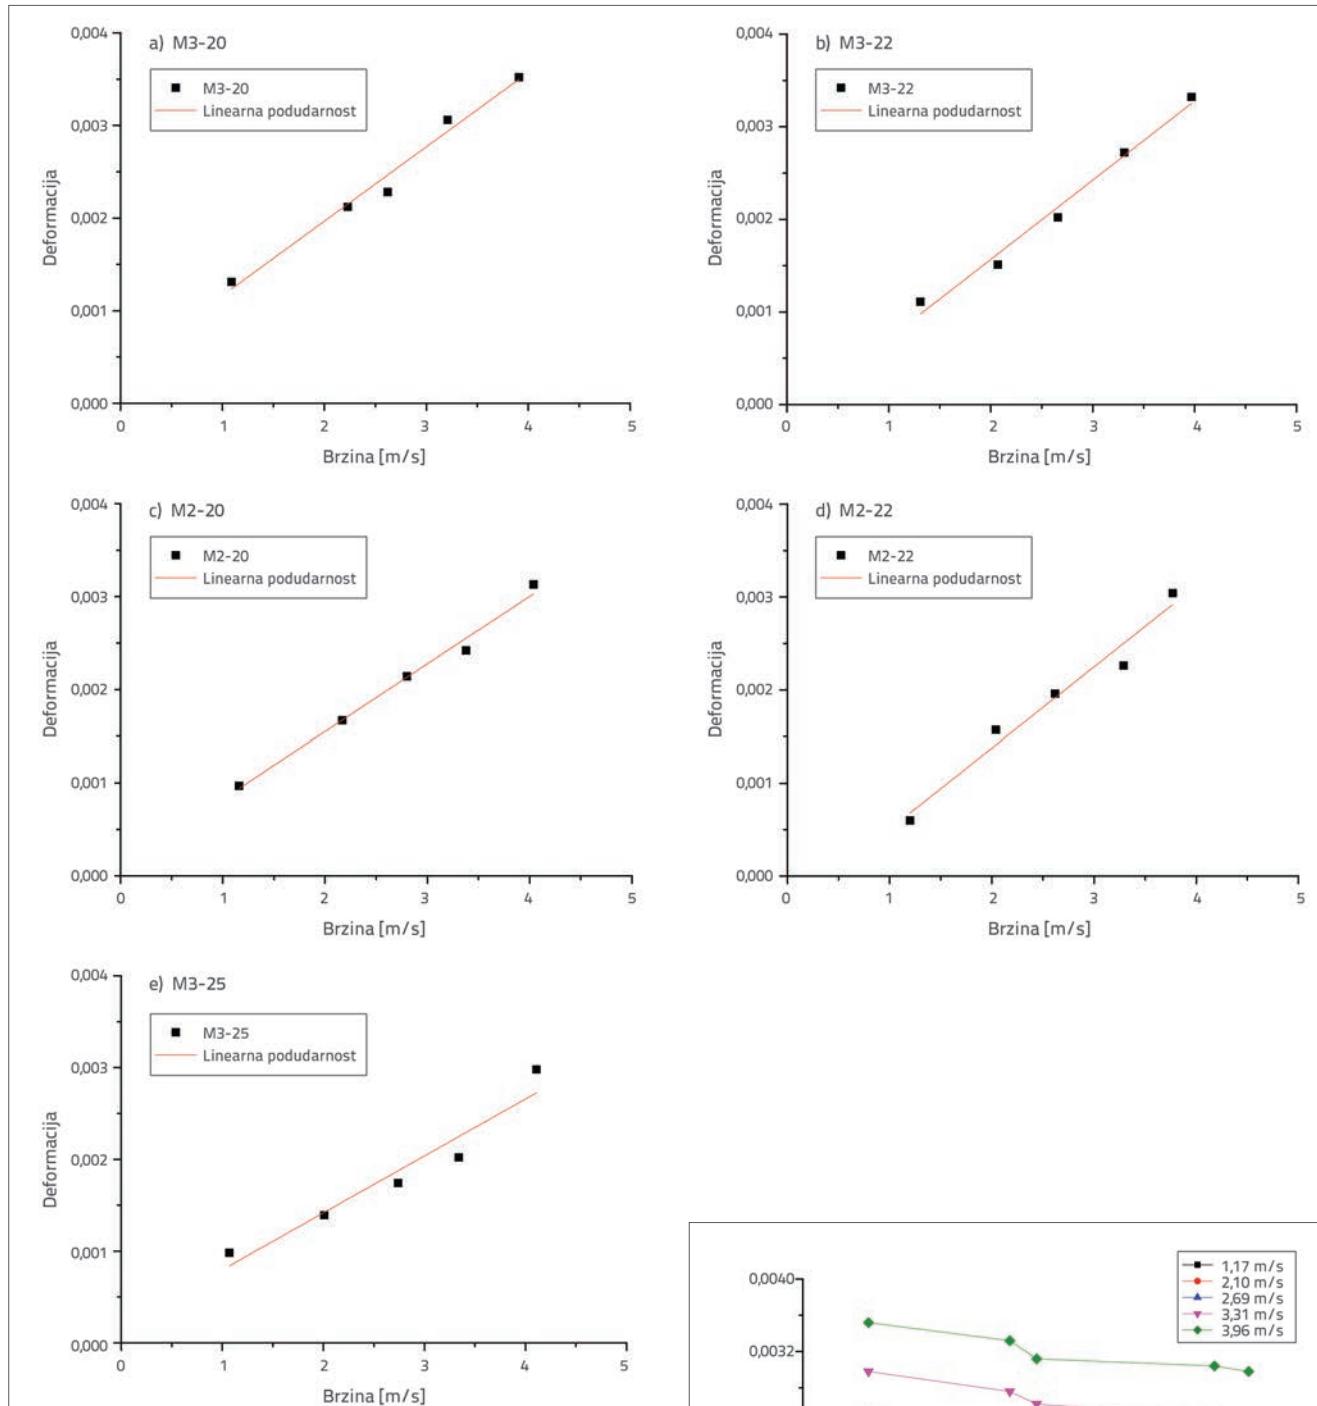
Mjerna točka 3# smještena je na mjestu gdje dolazi do najvećeg oštećenja stupa uslijed poprečnog udarnog opterećenja. Također je utvrđeno da u točki 3# dolazi do veće deformacije, te da vrijednost deformacije bitno varira od uzorka do uzorka. Na deformaciju u točki 3# utječe koeficijent armiranja pa je ta vrijednost reprezentativna. Rezultati mjerena deformacija u točki 3# (deformacija armature na dnu udarene površine) prikazani su u tablici 7. Slika 19. prikazuje krivulju izjednačenja za brzinu udara i deformaciju uzorka stupa u točki 3#. Na toj se slici vidi da se vršna vrijednost deformacije u točki 3# povećava s povećanjem brzine udara. Utvrđeno je da je primarna veza između tih vrijednosti približno linearna.

Slika 19. Krivulja izjednačenja za brzinu i deformaciju

4. Ustanovljeno je da je odnos između vršne vrijednosti deformacije armature na dnu udarne površine i

brzine udara približno linearan. Koeficijenti armiranja povećavani su u rasponu od 2,77 do 4,33 %, a smanjenje deformacije armature na dnu pogodjene površine variralo je od 22,7 % do 37,3 %. Ti rezultati pokazuju da povećanje koeficijenta armiranja dovodi do značajnog smanjenja vršne vrijednosti deformacije armature na dnu udarom pogodjene površine.

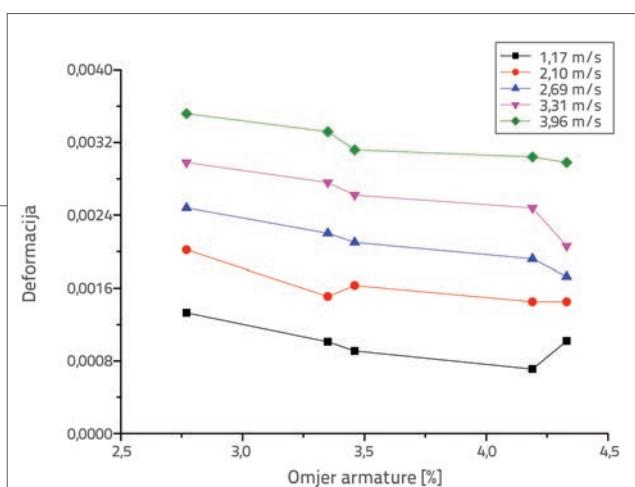
U ovom je radu krivulja omjera armature i deformacije iskazana na temelju primarnog odnosa između brzine udara i deformacije u točki 3# (slika 20.). Može se uočiti da je ukupni trend promjene uzorka otprilike jednak. Smanjenje deformacije u točki 3# iznosilo je 37,3 %, 27,4 %, 26,4 %, 26,5 % i 22,7 %. To nam pokazuje da u uvjetima ovog ispitivanja povećanje koeficijenta armiranja dovodi do stvarnog umanjenja deformacije u dnu stupa u slučaju poprečnog udarnog opterećenja.

Slika 20. Krivulja koeficijenta armiranja i deformacije u mjernoj točki 3#
