POTRES MAGNITUDE 6,2 PREMA RICHTERU U SREDIŠNJOJ HRVATSKOJ

Posljedice razornoga potresa u Banovini

Potres kod Petrinje magnitude 6,2 prema Richteru pogodio je 29. prosinca 2020. Sisačko-moslavačku županiju. Epicentar potresa bio je tri kilometra jugozapadno od grada Petrinje, a maksimalni intenzitet osjećaja procijenjen je od VIII. (jako štetno) do IX. (razorno) stupnja na europskoj makroseizmičkoj ljestvici. Smrtno je stradalо sedam osoba, deseci su ozlijedeni, a nastala je golema materijalna šteta

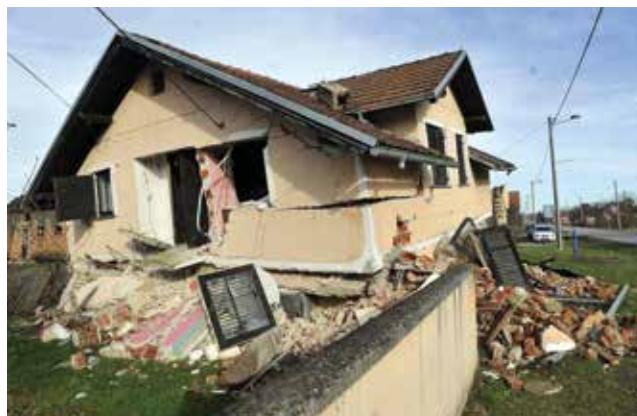
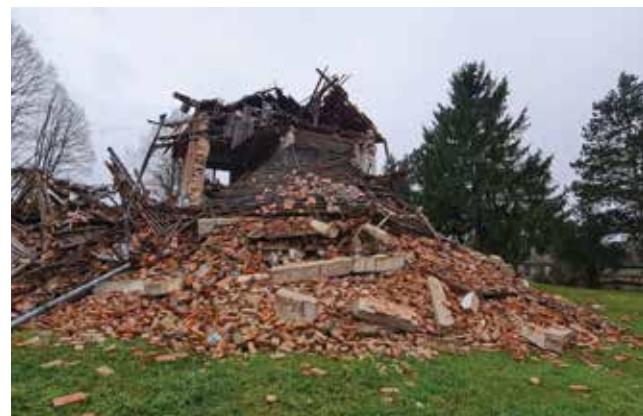
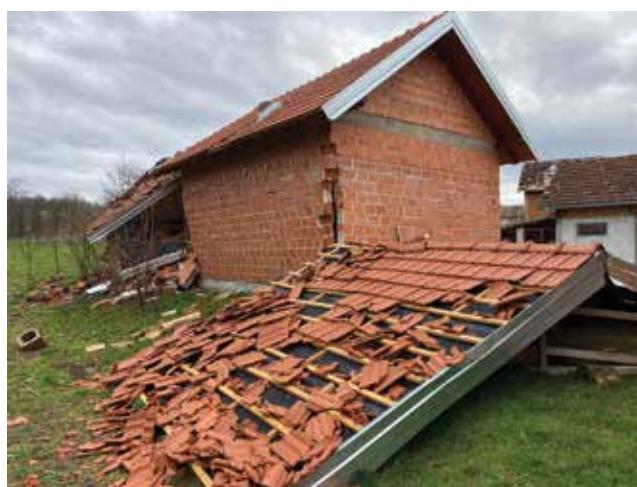
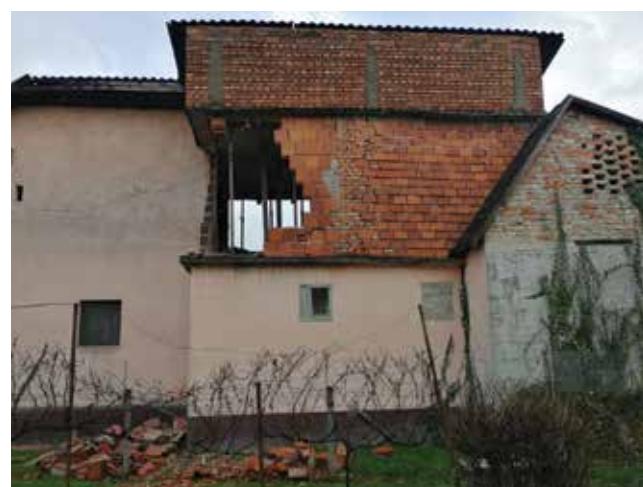
Većina oštećenih zgrada sagrađena je od nearmiranoga ziđa i opeka (Autori: Ž. Jembrih, D. Milišić, N. Rebronja)

Od približno 43.000 prijavljenih zahtjeva do 1. veljače 2021. pregledano je više od 25.000 građevina. Iza svima poznatih crvenih, žutih i zelenih naljepnica koje kategoriziraju posljedice potresa opsežan je popis unesenih podataka. Zapažanja na terenu svjedoče o tome da je većina oštećenih zgrada sagrađena od nearmiranoga ziđa i opeka koje su izgubile svoj-

stva kao i mort odnosno vezivni materijal koji ih povezuje. Većina zgrada imala je poteškoća zbog napuknutih ili srušenih dimnjaka i dijelova zabatnih zidova pa su inženjeri propisivali žurne intervencije

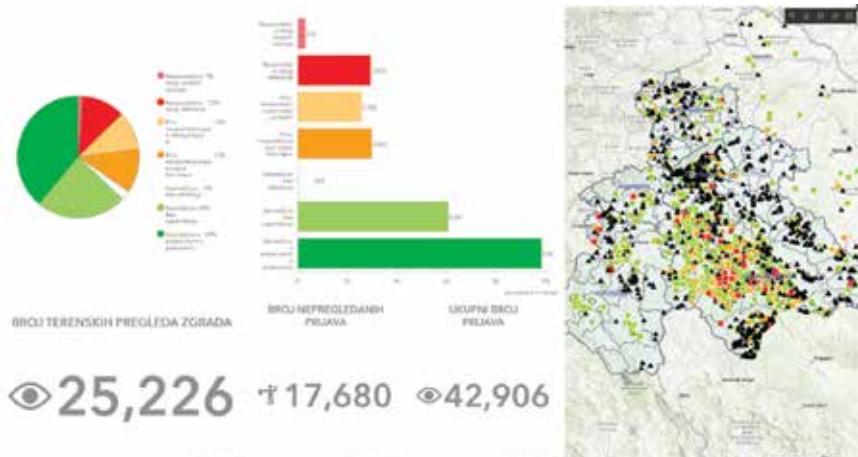
25,226 17,680 42,906

Stanje brzih pregleda oštećenih građevina 30. siječnja 2021. (Izvor: HCPI)

Od približno 43.000 prijavljenih zahtjeva do 1. veljače 2021. pregledano je više od 25.000 građevina

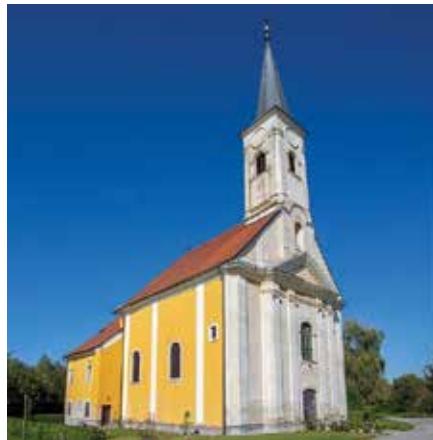
Crkva Sv. Nikole i Sv. Vida u Žažini prije i nakon potresa

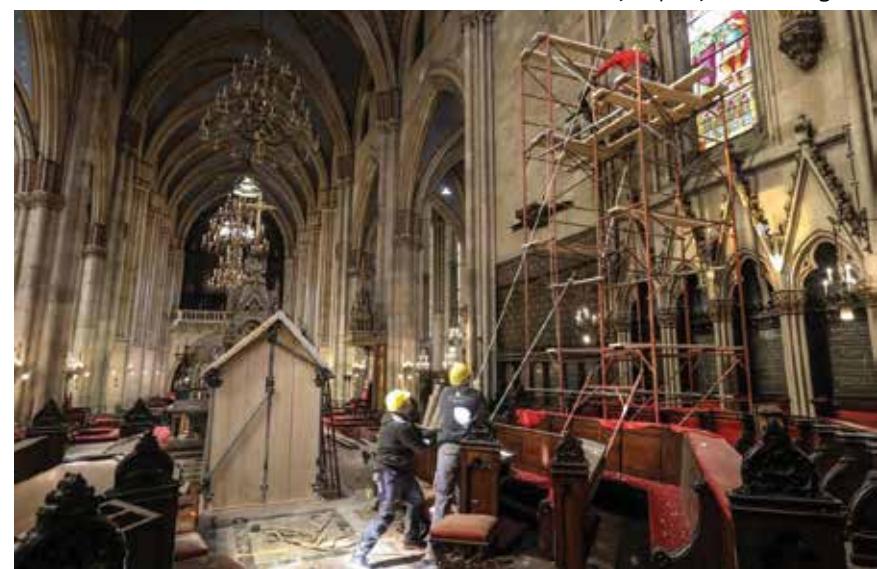
Oštećenja na zagrebačkoj katedrali dodatno su se povećala nakon potresa kod Petrinje

Potres je izazvao velike štete na tri višestambena objekta sagrađena šezdesetih godina prošloga stoljeća u središtu Zagrebačkog, iz kojih je iseljeno više od 50 obitelji. Stradalih i ozljeđenih, srećom, nije bilo. Velikih oštećenja od potresa bilo je i na zgradama na Trgu žrtava fašizma. U gradu Zagrebu također su prijavljena nova oštećenja uzrokvana potresom. Uz Saborsku palaču u crkvi i svetištu Majke Božje Remetske popucala je žbuka, a oštećenja su vidljiva i na slavoluku. Velika oštećenja pretrpjele su i crkve sv. Marka, sv. Katarine i Krista Kralja na Mirogoju, a u bazilici Srca Isusova nastale su nove pukotine na stropu građevine. Oštećenja nastala na zagrebačkoj katedrali nakon potresa koji se dogodio devet mjeseci prije posljednjim su potresom povećana, posebno ona na svodu i orebrenju.

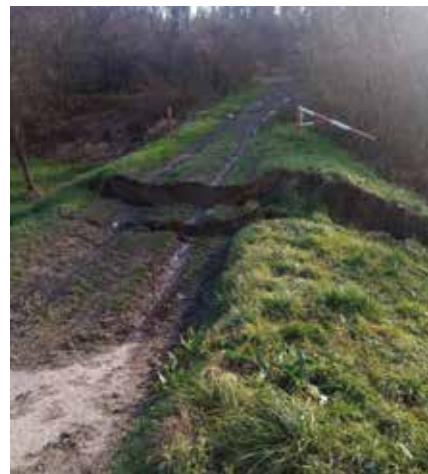
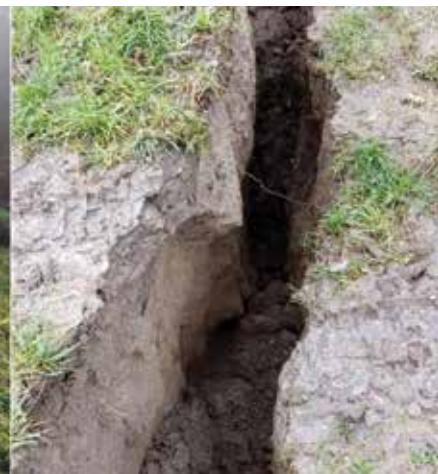
Rasjed snimljen u okolini Petrinje

Prema izračunu izrađenome na temelju satelitskih snimki Europske svemirske agencije, najrazorniji petrinjski potres prouzročio je pomake tla s amplitudom od čak 70 centimetara. Najveći pomak zabilježen je u šumskome području okruženome mjestima Slanom, Glinskem Poljanom i Gorom. Na zapadnome dijelu rasjeda tlo se podignulo 40 centimetara, a pokraj grada Petrinje spustilo 30 centimetara.

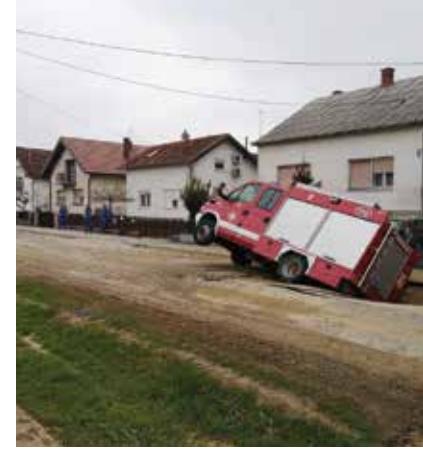
Pojavom likvefakcije tlo gubi čvrstoću te prelazi u tekuće ili polutekuće stanje

Likvefakcija tla jest pojava koja nastaje tijekom potresa na pjeskovitome tlu zasićenome vodom, pri čemu tlo gubi čvrstoću i nosivost, pritom prelazeći u tekuće ili polutekuće stanje. Može uzrokovati znatna oštećenja objekata zbog gubitka nosivosti, odnosno "nestajanja" tla ispod temelja građevina.

Glavni čimbenici koji utječu na pojavu likvefakcije jesu stupanj zbijenosti tla, veličina čestica te stupanj zasićenosti vodom. Uzmu li se u obzir svi čimbenici, pokazalo se to da su krupozrnnati materijali (pretežno pijesci) najviše podložni

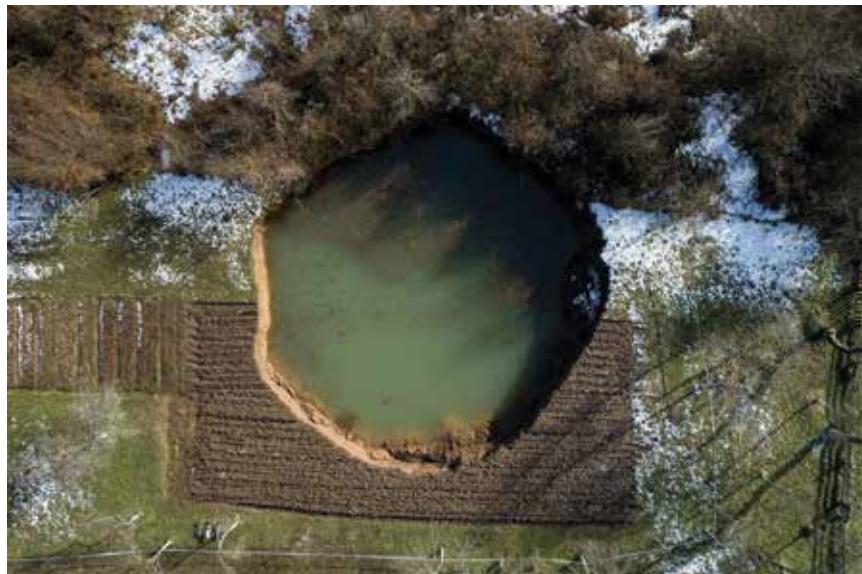
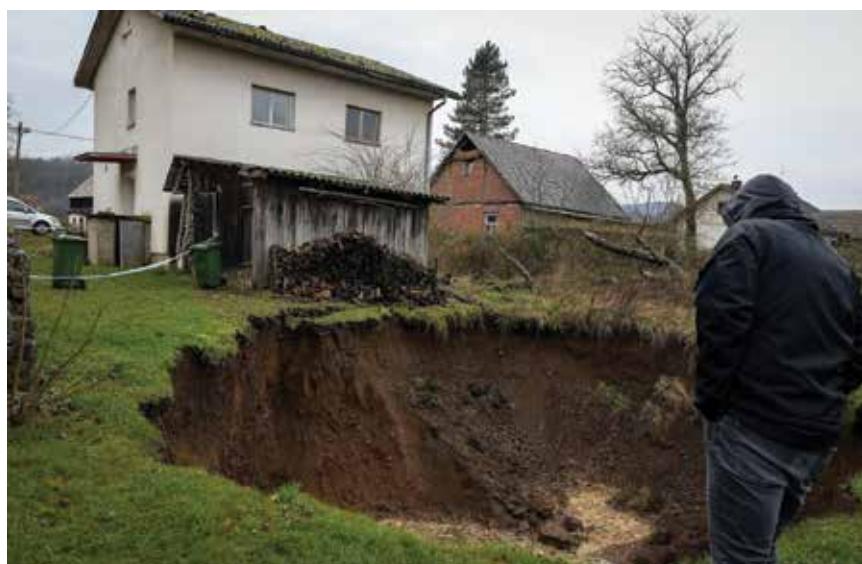
Nakon potresne trešnje, na pogodenom području zabilježene su urušne vrtače

Nagla i istodobna pojava urušnih vrtača u vrlo kratkome periodu na području sela Mečenčana potaknuta je potresnom trešnjom, kojom je dugotrajni proces na-

stanka vrtača takvoga tipa dodatno ubrzan i doveden u završni stadij na brojnim lokacijama toga područja. Istraživači s Rudarsko-geološko-naftnog fakulteta i Građevinskog fakulteta Sveučilišta u Zagrebu te Građevinskog fakulteta Sveučilišta u Rijeci zabilježili su osam vrtača koje su nastale zbog prirodnih uzroka i dvije vrtače koje su nastale kao posljedica ispiranja materijala u blizini komunalne infrastrukture. Promjeri sedam vrtača nastalih neposredno nakon glavnoga potresa do 5. siječnja 2021. u selu Mečenčanima u Općini Donjim Kukuruzarima iznose od jedan i pol do desetak metara. Najveća vrtača promjera oko 15 do 20 metara nastala je 6. siječnja 2021., na temelju čega je zaključeno to da postoji velika vjerojatnost nastanka novih pojava na tome području. S obzirom na to da je pojava vrtača vezana uz područje specifične geološke građe materijala na površini i plitko ispod površine, ta je opasnost prisutna samo na određenim područjima. Iz rasporeda osam registriranih vrtača vidljivo je to da su sve nastale na području ukupne veličine oko jednoga kvadratnog kilometra, što upućuje na veliku potencijalu opasnost od nastanka novih vrtača u tome dijelu naselja. Rubovi tih vrtača, koje su uglavnom kružnoga presjeka, vrlo su strmi do vertikalnih, a njihova su dna ponekad suha ili ispunjena vodom, koja je pri nastanku tih pojava vrlo turbulentna, a potom se smiruje i postaje stacionarna.

Urušne se vrtače pojavljuju isključivo u terenu sagrađenome od deluvijalno-proluvijalnih naslaga koje čine slabo do dobro vezani šljunci konglomerati, pijesci pješčenjaci i gline. Valutice u šljuncima i konglomeratima pretežito su dobro zaobljene, promjera od dva do 15 cm, a uglavnom su nast-

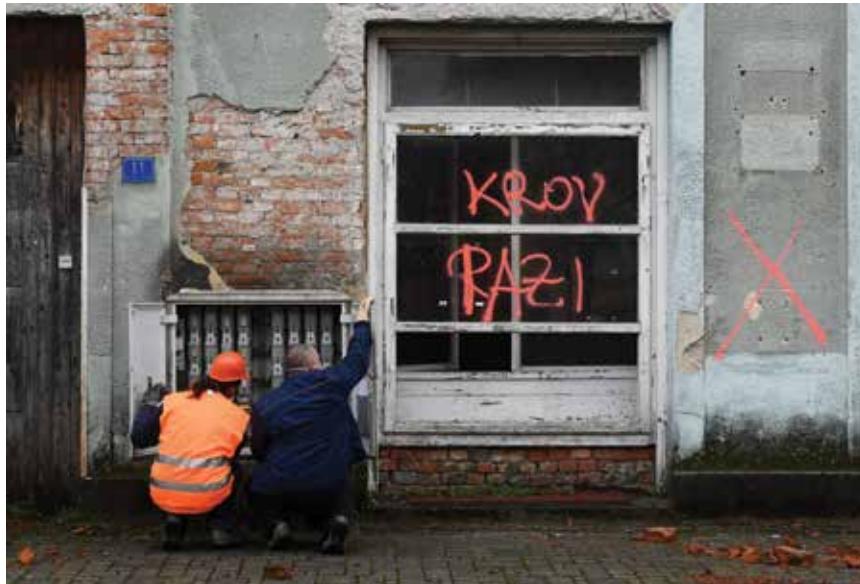
Središte Gline pretrpjelo je značajna oštećenja

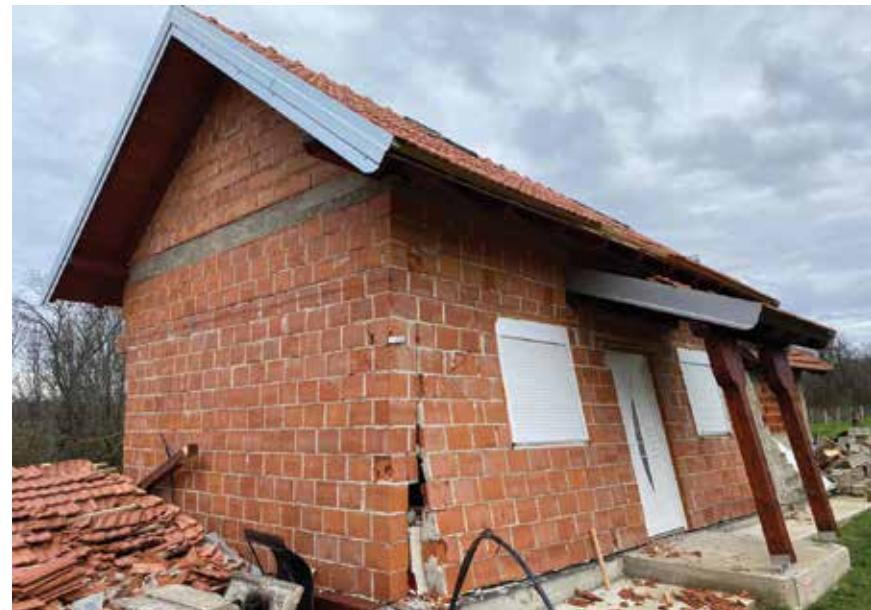
Razorni potres upozorava na iznimnu važnost sigurne i kvalitetne gradnje zgrada (autor D. Milišić)

ručja Hrvatske neće pripasti političari-ma, već običnim ljudima volonterima. Katastrofalni potres, nažalost, opet je skrenuo pozornost na činjenicu da se u Hrvatskoj godinama sustavno zane-marivao aspekt potresne sigurnosti te da se nisu uzimala u obzir upozorenja građevinske struke na moguće poslje-dice potresa, ali ni to da na trusnome području nije samo Zagreb, nego cijela Hrvatska. Na potresnoj karti Republike Hrvatske gradovi Sisak i Petrinja ozna-čeni su kao zeleno područje, no siloviti potres pokazao je da se tlo mijenja, a nitko ne zna kada će se dogoditi novo podrhtavanje tla, ni kakve će biti nje-gove posljedice. Interventnim sredstvima treba stvoriti pretpostavke za početak koliko-toli-ko normalnoga života. Razorni potres ponovno nas upozorava na iznimnu važnost sigurne i kvalitetne gradnje zgrada u skladu s važećim seizmičkim propisima. Tako sagrađene zgrade u

ovome vrlo snažnom potresu pokazale su se sigurnima za ljudе i nisu pretr-pjele znatna oštećenja.
