Pregled integriranog sustava za praćenje stanja ovješenog mosta i preliminarna analiza rezultata

Overview of integrated health monitoring system installed on cable-stayed bridge and preliminary analysis of results

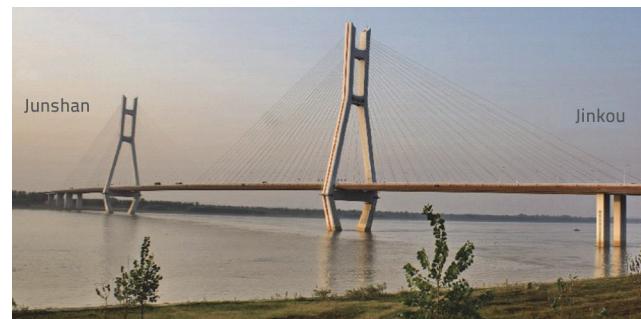
Slika 1. Most Junshan preko rijeke Jangce u Wuhanu

Most Junshan na rijeci Jangce, smješten u Wuhanu, glavnom gradu pokrajine Hubei u Kini, po izvedbi je poluplutajući kontinuirani ovješeni most s pet raspona (vidi sliku 1.). Most je dio autoceste koja prelazi rijeku Jangce i spaja gradove Jinkou i Junshan, a pritom uzvodna strana služi za prometovanje od Junshana do Junkoua. Dužina raspona je 48 m + 204 m + 460 m + 204 m + 48 m. Glavni nosač je čelični sandučasti nosač visine 3,024 m i širine 38,3 m. Neto širina ploče koja nosi šest prometnih trakova je 33,5 m. Visina pilona od naglavnice pilota do vrha iznosi 163,5 m. Između nosača i pilona instalirana su ukupno 72 para kabela. Most je dovršen i pušten u promet 15. prosinca 2001. godine. Nekoliko fotografija građenja i komponenata ovog mosta prikazano je na slici 2. S obzirom na ekonomski razvoj, promet preko mosta vrlo je gust, a većinom je zastupljen kamionski promet. Zbog prometa vozila prevelike nosivosti, korozije zbog utjecaja okoline, starenja materijala i zamora, na mostu su tijekom periodičnih pregleda ustanovljena određena oštećenja, kao što je pojave pukotina u čeličnom sandučastom nosaču i na stijenci pilona, te lom nekih dijelova prigušivača na zategama. Iako su ta oštećenja sanirana, moguće je da će se opet pojaviti. Na Mostu Junshan projektirano je i postavljeno više od 300 senzora kako bi se omogućilo pravodobno utvrđivanje stanja te poduzimanje odgovarajućih mjera održavanja mosta.

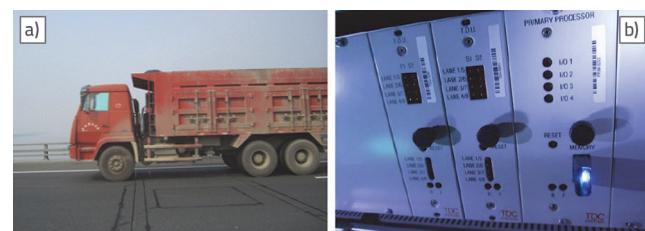
Slika 4. Sustav WIM instaliran na mostu: a) WIM; b) Demodulator

Za praćenje prometnog opterećenja na mostu, na ploči mosta instaliran je sustav za mjerjenje prometa u pokretu (eng. *weight in motion* - WIM) na šest voznih traka. Za postavljanje ploča za vaganje baziranih na senzoru za mjerjenje deformacija potrebno je izvođenje većih ureza na kolniku, a senzori se vrlo teško mogu održavati i mijenjati. Sustav za detekciju i prepoznavanje vozila baziran na mikrovalnim i radarskim postupcima ne omogućuje određivanje težine vozila. Zato je u okviru sustava praćenja SHM usvojen sustav WIM baziran na senzoru s piezoelektričnim filmom. Prilagođeni sustav WIM odlikuje se visokom razinom točnosti i trajnosti, senzori se lako održavaju i mijenjaju te vrlo malo oštećuju kolnik. Na slici 4. prikazan je WIM senzor i demodulator koji je postavljen na ovom mostu.

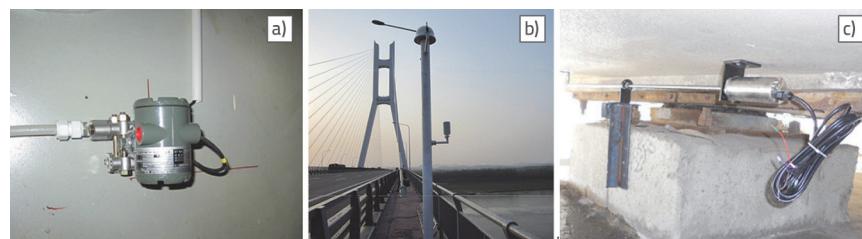
Slika 5. Prikaz mjerača progiba, magnetostriktivnog i GPS-a senzora pomaka: a) mjerač progiba; b) GPS; c) magnetostriktivni senzor pomaka

opterećenje, opterećenje zbog temperaturnih promjena te opterećenje uslijed skupljanja i puzanja betona. Enkoder s poteznom žicom za mjerjenje pomaka nije dugotrajno stabilan, a uz to je i podložan utjecaju okoline temperature. Područje mjerjenja linearno varijabilnog diferencijalnog transformatora (LVDT-a) nije veliko, a i njegovo je postavljanje prilično složeno. Konačno je odabran magnetostriktivni senzor za mjerjenje pomaka zbog velikog mjernog raspona (50-7600 mm), visoke preciznosti, dugotrajne stabilnosti i jednostavnog postavljanja. Područje mjerjenja i rezolucija senzora odabrani su na temelju rezultata dobivenih pomoću metode konačnih elemenata. Na slici 5. prikazani su mjerač progiba, magnetostriktivni senzor pomaka i GPS.

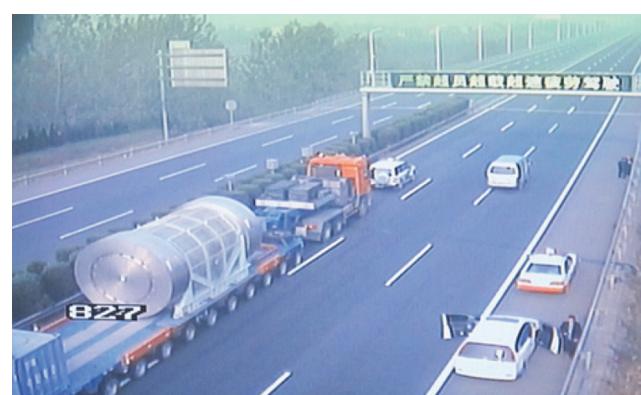
Slika 23. Kamion spremam za prelaz preko mosta

2. studenog 2011. godine, dva kamiona mase 178 tona prešla su preko mosta iz smjera Jinkoua krećući se prema gradu Junshanu. To su bili kamioni s poluprikolicama s većim brojem osovina: jedan je imao 15, a drugi 16 osovina. Zbog sigurnosti mosta, promet je bio privremeno zatvoren od 08:32:00 do 09:14:24 a kamioni su preko mosta vozili brzinom od 10 km/h. Prvi je kamion došao do prijelazne naprave na strani grada Jinkoua u 08:43:39 a prešao je prijelaznu napravu na strani grada Junshana u 08:49:32, dok je vrijeme dolaska i odlaska drugog kamiona bilo 09:03:53 tj. 09:10:01. Vrijeme je bilo ugodno s temperaturom od 18,7 °C a puhaoo je povjetarac brzine 2,6 m/s. Priprema prvog kamiona za prelazak preko mosta prikazana je na slici 23.
