Inovativna tehnologija za sanaciju nosivih dijelova konstrukcija

Na autocesti A3 traju radovi na sanaciji mosta Gradna primjenom tehnologije dubokoga injektiranja, koja se u svijetu koristi već 25 godina, dinamika radova vrlo je jednostavna i ne zahtijeva invazivne iskope, a njena primjena kod sanacije prometnica znatno produljuje vijek kolnika

Sanacija mosta Gradna

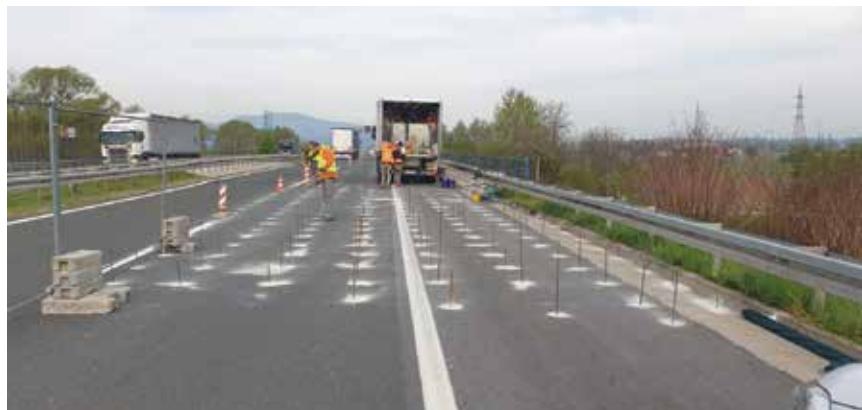
Pripreme za sanaciju dijela prometnice na mostu Gradna

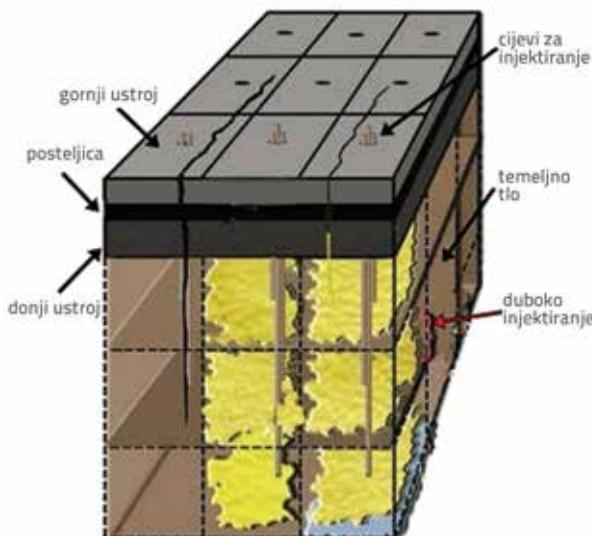
Shematski prikaz tehnologije dubokog injektiranja - raspodjela izlaznih otvora i širenje smole

utvrditi odmah nakon injektiranja smole. Podizanje asfaltne podlage prati se uz pomoć lasera, a rezultat zahvata se po potrebi vrednuje komparativnim geotehničkim ispitivanjima na licu mesta. U samo jednomye danu grupa specijaliziranih tehničara može podvrgnuti zahvatu do 10 – 15 metara dužnih temelja ako se radi o sanaciji temeljnoga tla građevina, a u slučaju sanacije nasipa ispod cesta od $50,0 \text{ m}^2$ do $70,0 \text{ m}^2$ (ovisno o dubini injektiranja). Cijev za injektiranje postavlja se do prethodno utvrđenih dubina lošega tla, nakon čega počinje proces injektiranja smole. Cijev za injektiranje perforirana je te ima promjer 12 milimetara. Rupe

na cijevi nalaze se na točno proračunano razmaku i različitim promjerima, a sve radi optimizacije protoka smole u kritične zone oslabljenoga tla, a time i poboljšanja koherentnosti tla. Na gradilištu mosta Gradna bila su dva pomoćna radnika, jedan tehnolog i voditelj radova. Postupak izvođenja radova na sanaciji nasipa s obje strane mosta bio je jednostavan. Sastojao se od bušenja bušotina, ugrađivanja

konstrukcije kako bi se omogućilo pravilno širenje i brzina rasprostiranja smole. Kako bi se spriječio nepotreban gubitak smole, ali i osigurala stvarno potrebna količina i postigao odgovarajući učinak ojačanja, injektiranje se prekidalo nekoliko puta na nekoliko sekundi za trajanja injektiranja. Cijeli postupak pratili su električni prijamnici osvijetljeni laserskim odašiljačem. Zahvaljujući toj tehnologiji sanacija prometnice na mostu izvedena je bez rušenja gornjega ustroja ceste, što je omogućilo njezinu brzu uporabljivost, trajanje zahvata bilo je znatno kraće od tradicionalnih metoda zamjene oštećenog sloja prometnice, a pri tome nije nastao nikakav građevni otpad.

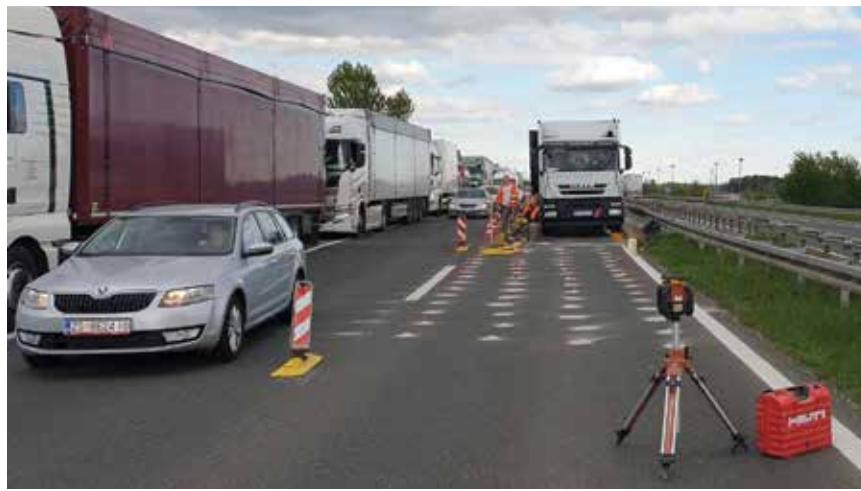
Radovi na sanaciji mosta Gradna obavljeni su bez potrebe zatvaranja prometa
