OBNOVA KATOLIČKOGA BOGOSLOVNOG FAKULTETA SVEUČILIŠTA U ZAGREBU

PRIPREMILA:
Tanja Vrančić

Pregledi oštećenja nastalih u potresima 2020.

Sanacija i pojačanje konstrukcije

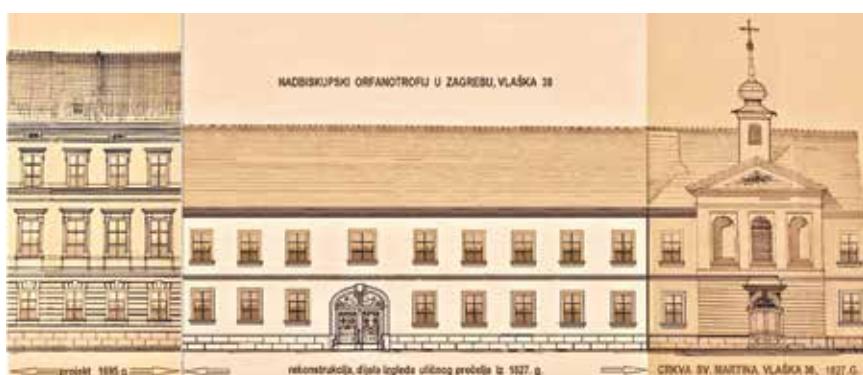
Prikaz dijela pročelja iz 1895. s vidljivim razlikama u visini

Nadbiskupija se 1895. odlučila za nadogradnju i preinaku nadbiskupskoga sirotišta prema projektu arhitekta Kune Waidmanna, zgrada je preinačena u dvokatnicu, a s dvorišne strane dograđen je hodnik s novim vanjskim pročeljem i trokrakim stubištem. Novoizgrađeni kat imao je u zapadnom dijelu uz ulično pročelje sobu prefekta i spaonaču kojoj su u stražnjemu dijelu priključene soba za bolesne, predsoba, praonica i dva zahoda s hodnikom. U srednjemu dijelu uz ulicu bila je dvorana za učenje, u pozadini dvije predsobe, prostor sa zavojitim stubištem, spremište za odjela i uzdužni hodnik uz dvorišno pročelje. U istočnome dijelu uz ulično pročelje i nastavku na bočno, istočno krilo bile su tri prostorije: spavaonica za 25 pitomaca uz koje su bili predsoba i hodnik. Na južnom kraju krila bile su sanitarije s dva zahoda i pisoarima.

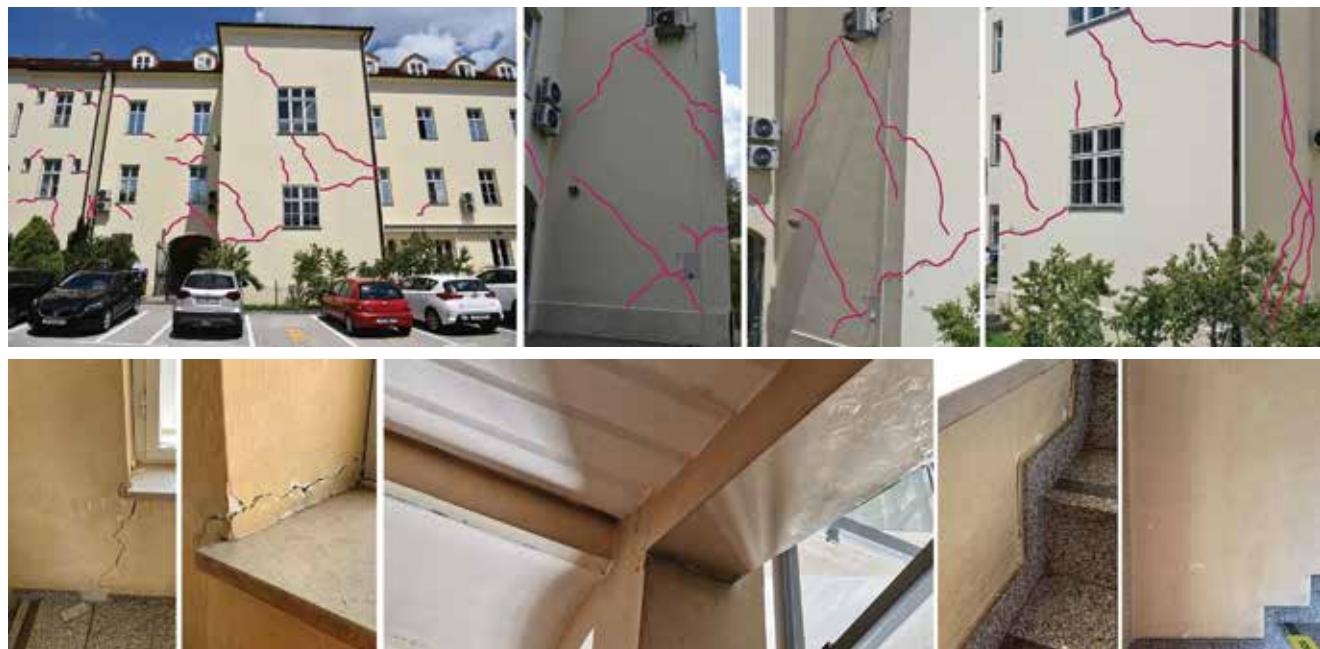
Pročelja zgrade Katoličkog bogoslovnog fakulteta s vidljivim oštećenjima nastalima nakon potresa

materijala ugrađenih u nosive zidove od pune opeke. U potresu su jače oštećeni nosivi zidovi središnjega istaka na južnoj strani (gdje se nalazi glavno stubište i nosivi zidovi istaka na istočnoj strani (gdje se nalaze sanitarni čvorovi). Kose pukotine i oštećenja vidljivi su i na pročeljima tih dijelova zgrade. Osim toga u prizemlju zgrade vidljiva su oštećenja u obliku pukotina na oblogama zidova, nadvojima iznad otvora, lukovima, svodovima i stropovima te odvajanja i lokalno opadanje žbuke. Na svim katovima vidljiva su oštećenja u obliku pukotina i otpadanja žbuke sa zidova. Vidljiva su i manja lokalna oštećenja zidova i pukotine na spojevima pregradnih zidova i stropova.

U potresu su jače oštećeni nosivi zidovi središnjega istaka na južnoj strani, a kose pukotine i oštećenja vidljivi su i na pročeljima tih dijelova zgrade

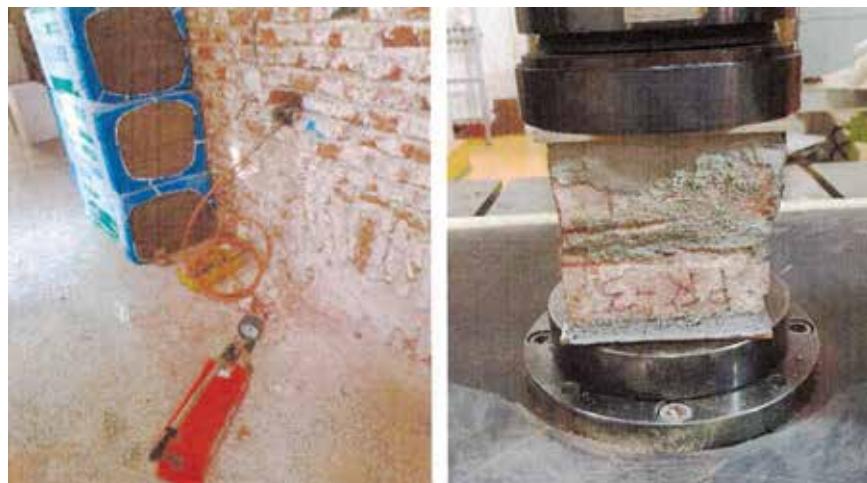
Ispitivanje posmične čvrstoće zida (lijevo), ispitivanje tlačne čvrstoće opeke u laboratoriju (desno)

Izrađen je kontrolni statički proračun postojećega stanja nosive konstrukcije i građevinskog projekta obnove, odnosno pojačanja na zahtijevanu razinu potresne otpornosti u skladu s važećim zakonom, propisima i normama. Istražni su radovi provedeni radi utvrđivanja posmične čvrstoće zida (morta u sastavu nosivoga zida) od pune opeke. Provedeni su *in situ* uz pomoć male hidraulične preše Holmatro nosivosti 200 kN. Tom prilikom izvedeno je horizontalno pomicanje morta u okolini jedne opeke radi određivanja posmične čvrstoće uz minimalno oštećenje konstrukcije postojećega zida, a za ispitivanje odabранo je 11 mesta na nosivim zidovima.

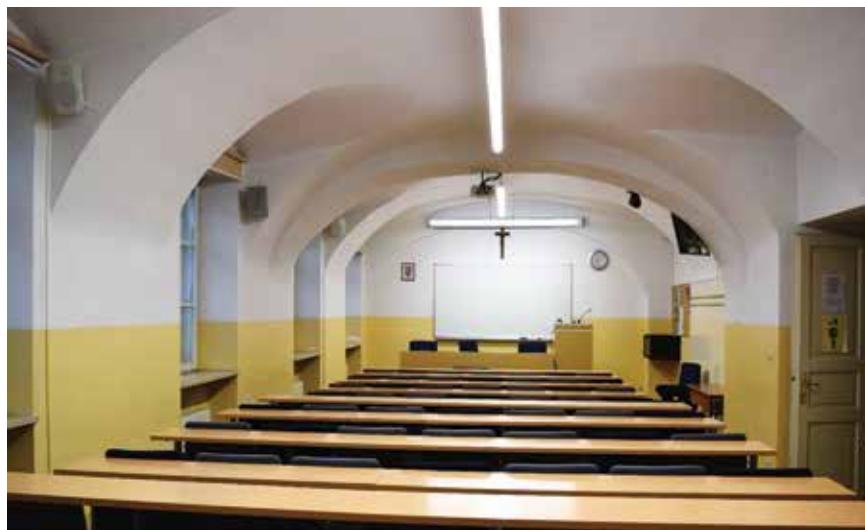
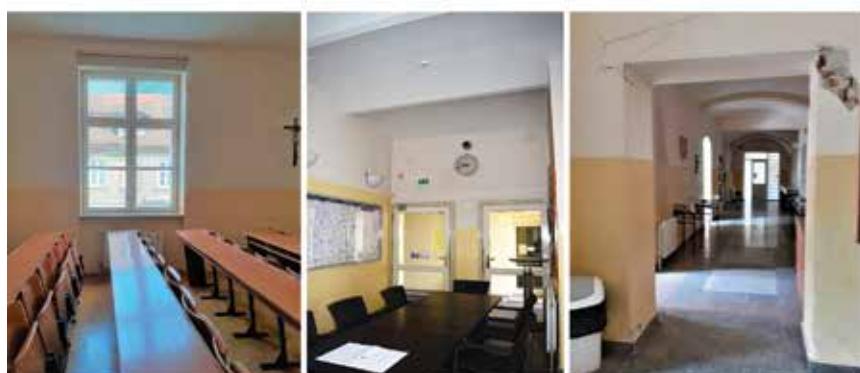
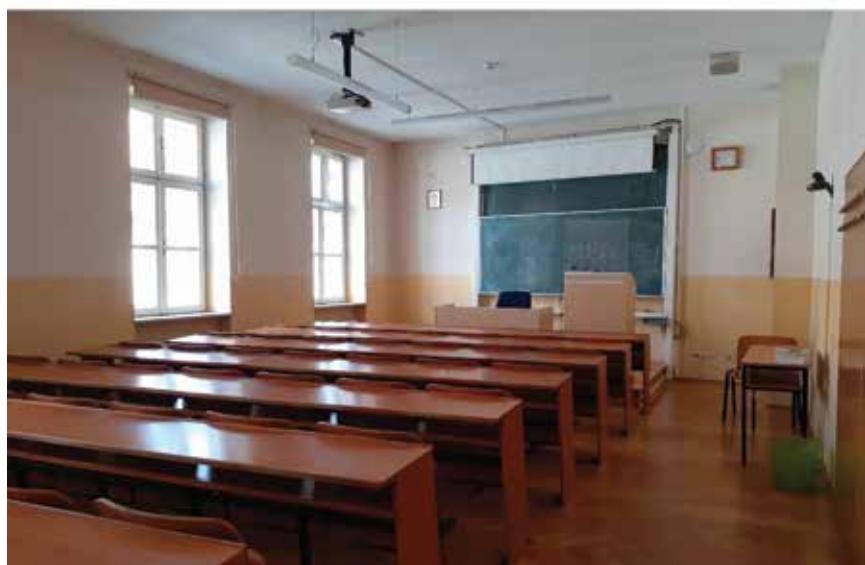
Oštećenja od potresa u učionicama i dvoranama

ga bogoslovnog fakulteta u prizemlju i na svim katovima utvrđena su vidljiva oštećenja u obliku pukotina na oblogama zidova, lukovima, svodovima i stropovima te odvajanje i lokalno opadanje žbuke. Vidljiva su i manja lokalna oštećenja konstrukcijskih elemenata (zidovi, stupovi, lukovi). U središnjem istaku zgrade, u kojem se nalazi glavno stubište, te u istočnom dijelu zgrade (istaka u kojoj se nalaze sanitarni čvorovi) vidljive su kose pukotine na nosivim zidovima koje su vidljive i na pročelju zgrade. Posebnu pozornost treba obratiti na središnji dio zgrade koji zauzima istak sa stubištem. On je znatno stradao u potresu jer nema pridržanja unutar tlocrta. To su uglavnom

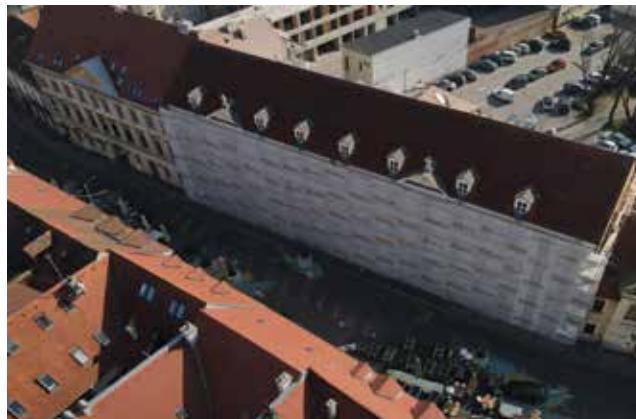
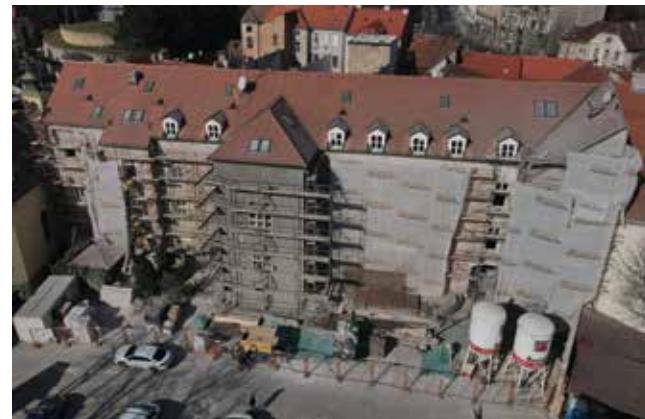
Trenutačni radovi na ojačanju zgrade, snimak dronom

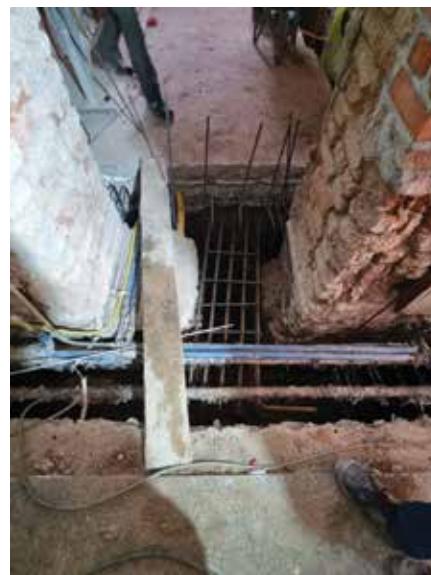
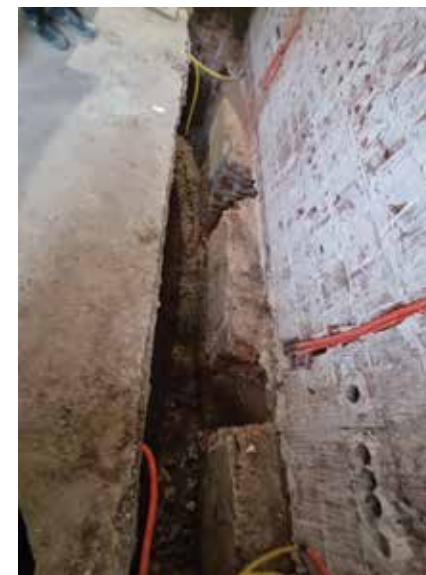
Izvođenje ojačavanja temelja

bitni temelji zgrade trakasti su i neznatno širi od vanjskih zidova. Konstrukcijska obnova zgrade preraspodijelit će potresne sile na zidove pa zbog toga mora biti izvedena i rekonstrukcija postojećih temelja. Čitavom dužinom srednjega uzdužnog zida izvodi se nova AB temeljna traka širine 160 cm, a ispod ojačanih poprečnih zidova izvode se AB temeljne trake širine 120 cm. Proračun temeljne konstrukcije izrađen je prema karakteristikama temeljnoga tla iz Geotehničkoga elaborata koji je u listopadu 2021. izradio tvrtka *Geokon d.o.o.* iz Varaždina.

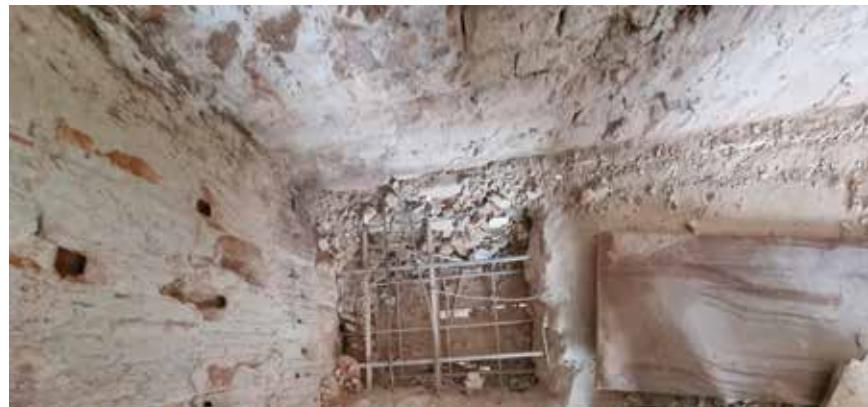
Detalj s gradilišta, pogled na međukatnu konstrukciju s prvog kata

Kako je već navedeno, rekonstrukcijom iz 1997. i 1998. međukatni su drveni grednici iznad drugoga i trećega kata (potkrovila) uklonjeni i umjesto njih izvedene su monolitne AB ploče, a međukatna je konstrukcija iznad prizemlja ojačana

interpolacijom fert gredice između drvenih greda, a iznad njih je izvedena AB tlačna ploča. Zato postojeće međukatne konstrukcije i krovna konstrukcija imaju dostatnu krutost u svojoj ravnini, što omogućuje i rezultira "pravilanom raspodjelom" potresnih sila na vertikalne nosive elemente (zidove).

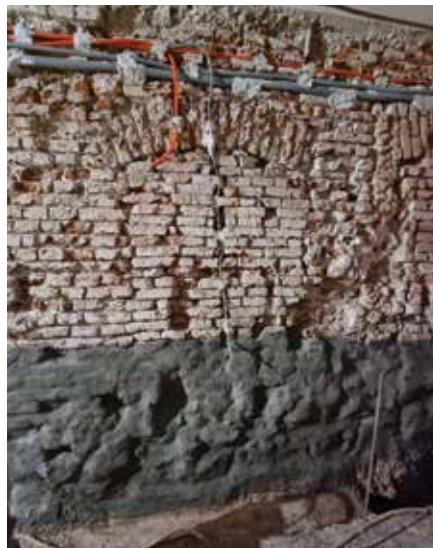
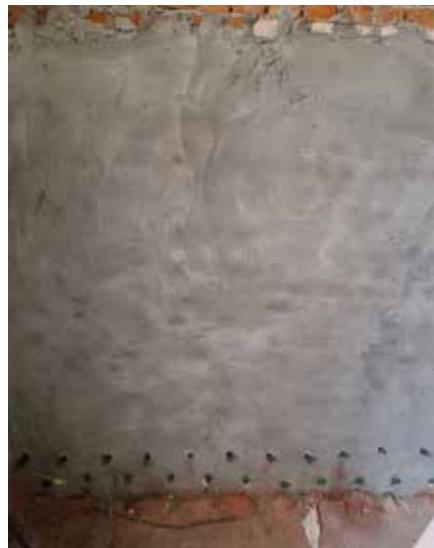
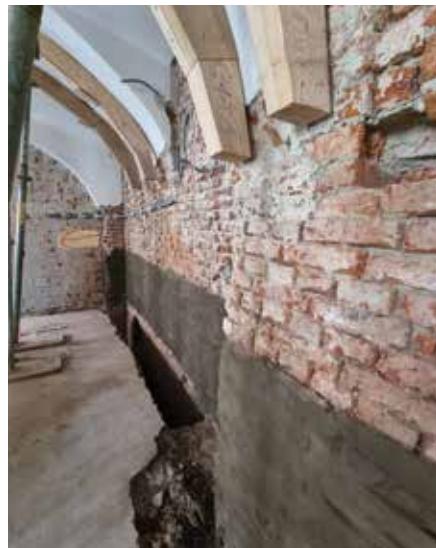
Saniranje kapilarne vlage na zidovima prizemlja

Trenutačno se ojačavaju zidovi u prizemlju i na prвome katu. Na trećemu katu, u potkroviju, zidovi su sanirani i na njih je već djelomično postavljena toplinska izolacija. U prizemlju je izведен i sustav prekida kapilarne vlage.

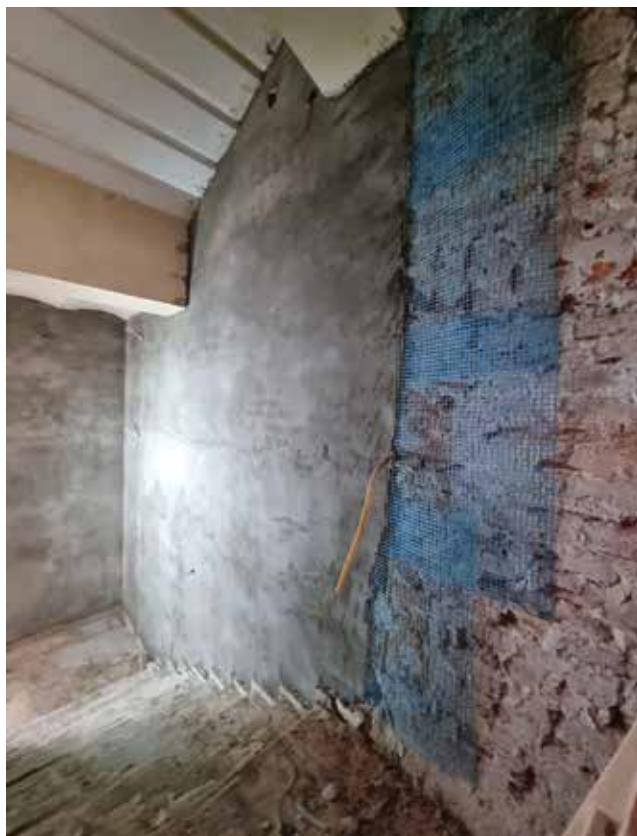
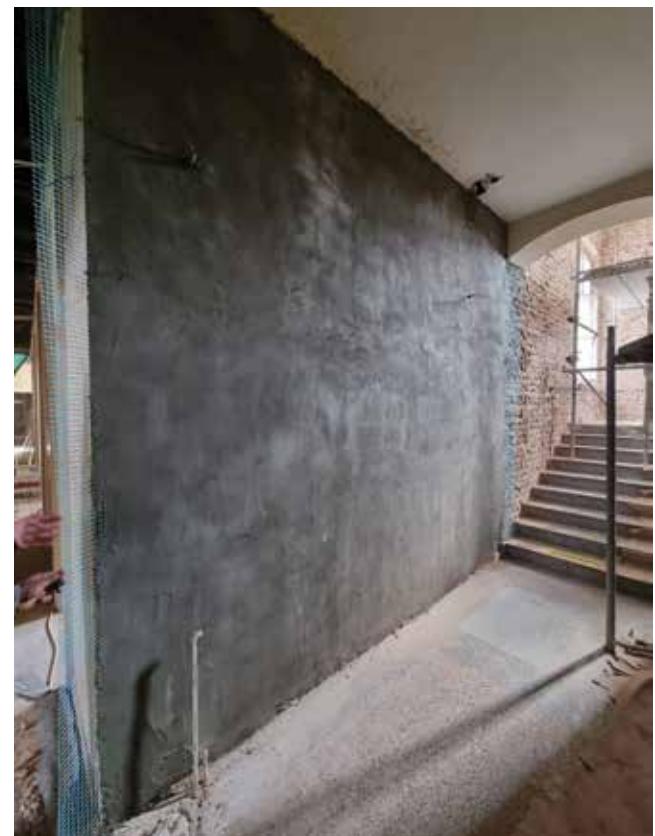
Ojačanje zidova zgrade torketiranjem

Prema projektu konstrukcijske obnove, planirani su rušenje zidova u prizemlju te na prвome i drugome katu i izgradnja novih armiranobetonskih zidova, no zatečenim stanjem na gradilištu ustanovljeno je kako bi bilo bolje zidove ojačati torkretriranjem da odgovaraju današnjim propisima
