Statička i dinamička analiza starog kamenog mosta u Mostaru

Stručni rad

Static and dynamic analysis of the old stone bridge in Mostar

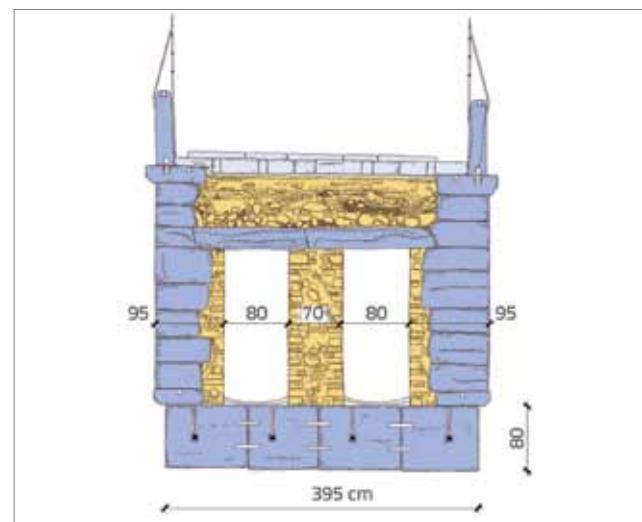
Slika 2. Poprečni presjek mosta

Izvorni most je obnovljen na temelju fotogrametrijske snimke iz 1982. godine [3]. Pri tome su, koliko je to bilo moguće, korišteni materijali, rješenja i postupci građenja sukladni onima kod izgradnje izvornog mosta [4]. Poprečni presjek mosta prikazan je na slici 2. Kao i kod izvornog mosta, luk i vanjski uzdužni zidovi obnovljenog mosta izgrađeni su od kamenih tenelija, izvađenog iz istog kamenoloma. Tenelija je kamen vrlo niske čvrstoće, srednje prostorne mase, ekstremne poroznosti i velikog upijanja vode [5] (tablica 1.). Veliko upijanje vode ima za posljedicu znatno smanjenje čvrstoće ovog kamena u uvjetima vlaženja. Kamen se lako obrađuje, pa je stoga rado korišten. Tek izvađen iz kamenoloma, može se rezati ručnom pilom i obrađivati običnim alatima. Tijekom vremena kamen tenelija znatno dobiva na čvrstoći pa je poželjno da prije ugradnje kamen što duže odleži. Za podebljivanje luka u peti korištena je tvrda vrsta vapnenca (lomljeni kamen u mortu), a za hodnu plohu na mostu najtvrdja vrsta vapnenca. Neki podaci o obnovljenom mostu prikazani su u tablici 2. [4].

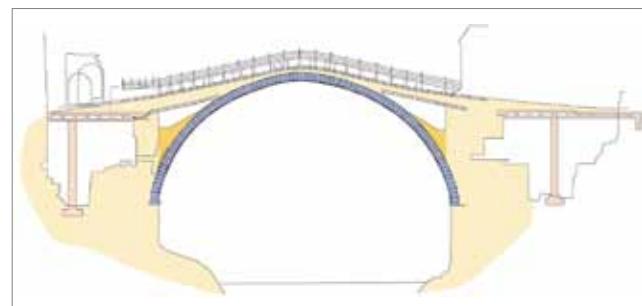
Slika 3. Uzdužni presjek mosta

- Izvedena su velika ošupljenja neposredno iza obaju upornjaka [6], s armiranobetonском nosivom konstrukcijom, u koje su smješteni arheološki muzeji (slika 3.). Dno ošupljenja je na razini peta luka. U odnosu na izvorno stanje, ovim je smanjeno povoljno djelovanje stalnog vertikalnog opterećenja iza peta luka i povećana horizontalna deformabilnost luka.

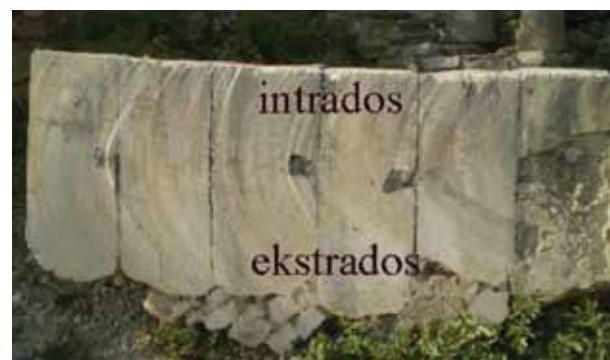
Slika 4. Ostatak kamenog luka izvornog mosta u peti, s podebljanjem iznad ekstradosa

- Nakon otpuštanja skele, progib luka u tjemenu iznosio je manje od jednog milimetra. Veća krutost luka je nepovoljnija za temperaturna djelovanja.
- Podebljanje luka u peti kod izvornog mosta urađeno je s pomoću čvrstog lomljennog vapnenca u specijalnom mortu (mješavina živog vapna, crvenice, pijeska, šljunka i vode). Kod toga su kameni blokovi između vanjskih čeonih zidova deblji od 0,8 m i na vrhu zaobljeni ili zasjećeni, s vrlo hrapavom plohom ekstradosa (slika 4.). Kod obnovljenog mosta za podebljanje luka u peti korišten je mort manje čvrstoće, a kameni blokovi su podjednake debljine (0,8 m), s relativno ravnom plohom ekstradosa. Time je smanjena izvorna posmična nosivost na spoju ekstradosa luka i podebljanja luka u peti, tj. smanjena je otpornost spregnutog sklopa.

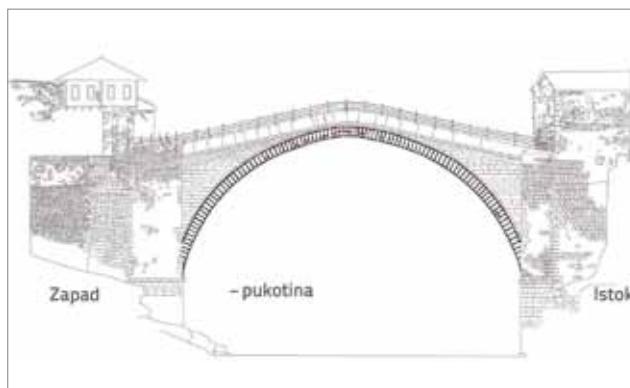
Slika 5. Pukotine u južnoj čeonoj plohi luka Starog mosta prije rušenja [3]

Kameni luk i još neki dijelovi izvornog Starog mosta sanirani su 1963. godine [7]. Nije poznato koja je oštećenja luk tada imao. Na fotogrametrijskoj snimci izvornog mosta iz 1982. godine [3], prema kojoj je izvršena njegova obnova, prikazane su pukotine na južnoj čeonoj plohi luka (slika 5.). Detaljnim pregledom brojnih ostataka srušenog izvornog kamenog luka (slika 6.) u studenom 2011., ustanovljeno je da su intrados i čela luka imali brojna oštećenja.

Kameni bridovi između čela i intradosa luka su odbijeni na mnogim mjestima. Na mnogim dijelovima čela i intradosa luka odvojeni komadi kamena su pridržani za korpus luka ubušenim metalnim sidrima. Isto tako, brojni su kameni blokovi kod kojih su odbijeni ili oštećeni dijelovi zamijenjeni novim manjim kamenim blokovima, uglavnom manje čvrstoće. Ova je sanacija mjestimično izvedena vrlo kvalitetno, s jedva vidljivim fugama na spoju izvornog kamenog bloka i novog kamena. Na nekim je mjestima sanacija izvedena nekvalitetno. Neke plohe intradosa i čela luka sanirane su mortom i sitnozrnim betonom. Primjetno je da su sanacije luka rađene u različitim povijesnim razdobljima. Dakle, nedvojbeno je da je izvorni kameni luk neposredno prije rušenja mosta akumulirao brojna oštećenja i brojne sanacije tijekom 427 godina nakon izgradnje. Najveći broj oštećenja i sanacija na čeonim ploham luka lociran je uz intrados, a na intradosu uz čela luka.

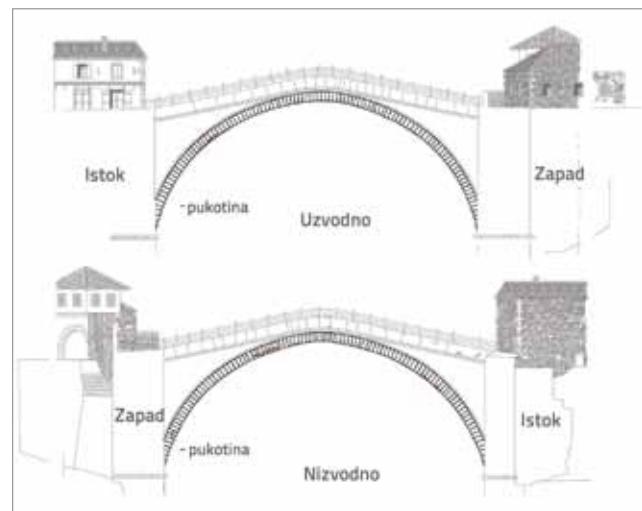
Slika 7. Pukotine na čelima luka rekonstruiranog mosta registrirane 2007. godine [8]

Na obnovljenom Starom mostu prvi put su uočene pukotine 2007. godine [8]. Pukotine na čeonim ploham luka prikazane su na slici 7. Najveća širina pukotina iznosila je 8 mm. Također je uočen manji broj pukotina na intradosu luka uz lijevu (istočnu) obalu rijeke. Snimljene pukotine na intradosu luka 2010. godine prikazane su na slici 8 [9]. Osim pukotina u kamenim blokovima, primjećeno je i poprečno horizontalno razmicanje blokova okomito na ravninu mosta. Pregledom mosta početkom studenog 2011. uočeno je da su se prethodno registrirane zone pukotina na čeonim ploham luka [8] proširile po dužini luka. Na slici 9 prikazan je položaj snimljenih pukotina. Najveća širina pukotina iznosila je oko 10 mm. Također su registrirane pukotine na intradosu luka, a u svemu prema radu [9] i slici 8. Na ostalim dijelovima rasponskog sklopa nisu registrirane pukotine ili druga oštećenja.

Primjetno je da su pukotine na čeonim ploham luka približno paralelne s osi luka i da su blizu intradosa luka. Nije poznato kolika je dubina pukotina u poprečnom smjeru luka. Pretpostavlja se da one mjestimično sežu duboko u unutrašnjost vanjskog kamenog bloka, a neke vjerojatno po njegovoj čitavoj širini. Također se može primijetiti da je zona pukotina na južnoj čeonoj plohi luka veća od one na sjevernoj čeonoj plohi.

Prethodno navedene pukotine u kamenom luku posljedica su prekoračenja vlačne čvrstoće (granične vlačne deformacije) kamenih blokova u smjeru okomitom na ravninu tih pukotina. Vlačna naprezanja (deformacije) okomito na os luka u dvije međusobno okomite ravnine, odnosno navedene pukotine, posljedica su tlačnih naprezanja (deformacija) u smjeru osi luka.

Oštećenja luka obnovljenog mosta su takva da je umanjena njegova izvorna mehanička otpornost i sigurnost. Vjerojatno je da će se ona tijekom vremena povećavati. Već sada prijeti opasnost ispadanja komada oštećenih kamenih blokova. Nužna je hitna sanacija oštećenja luka, s izradom studije koja treba iznaći odgovarajuća rješenja za izbjegavanje ili umanjenje dalnjih oštećenja luka i potrebe njegove trajne sukcesivne sanacije kao kod izvornog luka.

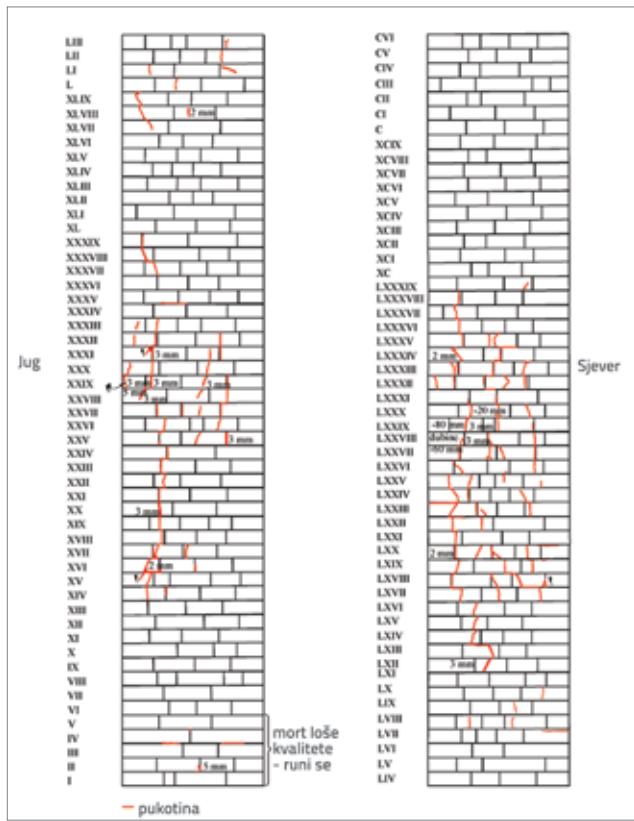
Slika 8. Pukotine na intradosu rekonstruiranog luka registrirane 2010. godine [9]

Pukotine na intradosu luka su također u smjeru osi luka, u više vertikalnih ravnina po širini mosta. Primjetno je da su najveća oštećenja intradosa uz južnu čeonu plohu luka. Također nije poznato do koje dubine sežu ove pukotine. Pretpostavlja se da one mjestimično prolaze po čitavoj debljini luka.

Također su dobivene računske pukotine u vertikalnoj ravnini luka (prekoračenje granične vlačne deformacije kamena poprečno na luk) duž intradosa, što je konzistentno sa stvarnim stanjem prema slici 8.

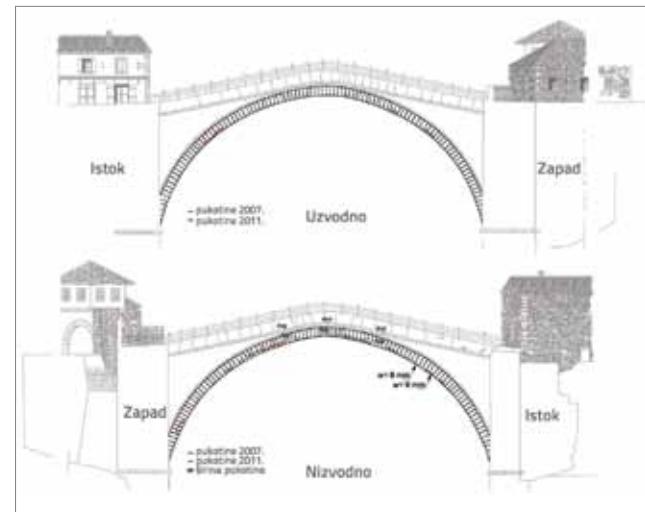
Slika 9. Pukotine na čelima rekonstruiranog luka registrirane 2011.

Očito je da je obnovljeni luk, samo tijekom sedam godina nakon njegove ponovne izgradnje, pretrpio znatna oštećenja. Ona su vjerojatno veća od onih koje je imao izvorni kameni luk sedam godina nakon izgradnje. Očito je to posljedica nekih neadekvatnih rješenja ili zahvata pri obnovi mosta, koja su u kratkom vremenu rezultirala ozbiljnim oštećenjem kamenog luka i smanjenjem izvorne mehaničke otpornosti i sigurnosti rekonstruiranog mosta. Važno je napomenuti da obnovljeni i izvorni luk imaju slična oštećenja (pukotine), s podjednakim položajem na čelima i intradosu luka.

Smatra se da su navedena oštećenja izvornog i obnovljenog luka posljedica, ne samo utjecaja vertikalnih opterećenja, nego prije svega temperaturnih promjena. Isključuje se mogućnost

utjecaja slabih potresa nakon obnove mosta na navedena oštećenja luka, kao što je to također zaključeno u radu [8]. Glavni uzrok pukotina u izvornom i obnovljenom luku jest mala vlačna čvrstoća kamena tenelija, od kojeg su izgrađeni.

Naprezanja u luku od temperaturnih promjena započela su nakon njegova zatvaranja u tjemenu (21.8.2003.). Dakle, luk je zatvoren u tjemenu u ljetnom periodu, pri temperaturi od oko 25°C . Godišnje temperaturne promjene u Mostaru su velike, pretežno od -5°C do 50°C [8]. Moguće su različite godišnje i dnevne distribucije temperature po dužini i debljini luka. Radi jednostavnosti proračuna, uzeto je da je temperatura konstantna po dužini luka i promjenjiva po njegovoj debljini. Neke razmatrane promjene temperature, za koje se vjeruje da su moguće i da su među najnepovoljnijima, prikazane su na slici 12. Naime, mjerodavne su one temperaturne promjene koje, u odnosu na stanje kod zatvaranja luka, izazivaju tlak uz intrados luka. Temperaturni koeficijent za kamene blokove uzet je $\alpha_{tb} = 6,5 \times 10^{-6}$, a za mort u sljubnicama $\alpha_{Tm} = 6,0 \times 10^{-6}$. Neki rezultati proračuna za istovremeno djelovanje vertikalnog opterećenja i temperaturnih promjena prema slici 12a prikazani su na slici 13. Najveće glavno tlačno naprezanja u kamenim blokovima iznosi $-3,48 \text{ MPa}$. Računski položaj pukotina u kamenim blokovima na čelu luka prikazan je na slici 14., što se dobro slaže sa stvarnim sadašnjim pukotinama prema slici 9.

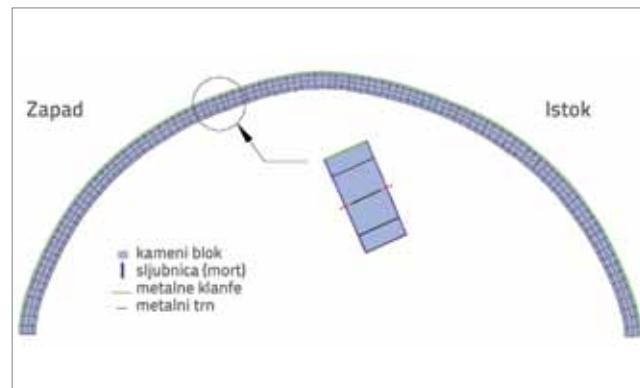
Slika 10. Model geometrije konstrukcije mosta NM1

Diskretizacija luka konačnim elementima prikazana je na slici 10. Usvojena je deformirana geometrija luka, uzeta pri obnovi mosta [3], s mikromodelom zida [1, 2]. U ovom modelu geometrije svaki je kameni blok duž osi luka modeliran konačnim elementima jednake širine. Po visini luka svaki je kameni blok modeliran s četiri konačna elementa. Mort između kamenih blokova simuliran je kontaktnim elementima debljine 6 mm, koliko iznosi širina sljubnice. Također je simulirana veza kamenih blokova po ekstradosu luka s pomoću metalnih klanfi (vlačni štapni elementi), kao i veza kamenih blokova u osi luka s pomoću metalnih trnova (posmični štapni elementi). Na spoju luka s masivnim upornjacima primjenjeni su odgovarajući rubni uvjeti.

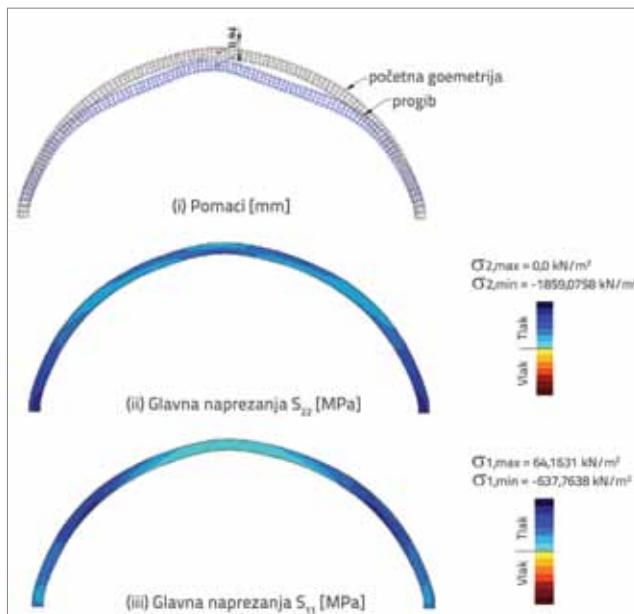
Slika 11. Neki numerički rezultati za samo vertikalno opterećenje (stalno opterećenje i pješaci) – model NM1

Neki rezultati proračuna za djelovanje samo vertikalnog opterećenja (vlastita težina luka, težina nadlučnog sklopa i opterećenje pješaka) prikazani su na slici 11. Opterećenje pješaka uzeto je 5 kN/m^2 po čitavoj hodnoj plohi mosta. Ono iznosi samo oko 7 % od ukupnog stalnog opterećenja.

Računski progib luka u tjemenu iznosi $0,94 \text{ mm}$, što se gotovo podudara s izmjerenim pomakom nakon otpuštanja skele (južna strana) od $0,9 \text{ mm}$ [10]. Luk je u smjeru osi dominantno tlačno opterećen po čitavoj debljini. Najveće glavno naprezanje u luku iznosi $-1,86 \text{ MPa}$. Vlačna naprezanja u kamenim blokovima ne premašuju vlačnu čvrstoću kamena, tj. u njima nema pukotina.

Neki rezultati proračuna za utjecaj samo vertikalnog opterećenja prikazani su na slici 16. Može se uočiti dobro slaganje rezultata s onima na slici 11. za model geometrije NM1. Neki numerički rezultati za utjecaj vertikalnih opterećenja i temperaturnih promjena prema slici 12.a prikazani su na slici 17. Također se može primjetiti dobro slaganje rezultata s onima na slici 13 za model NM1.

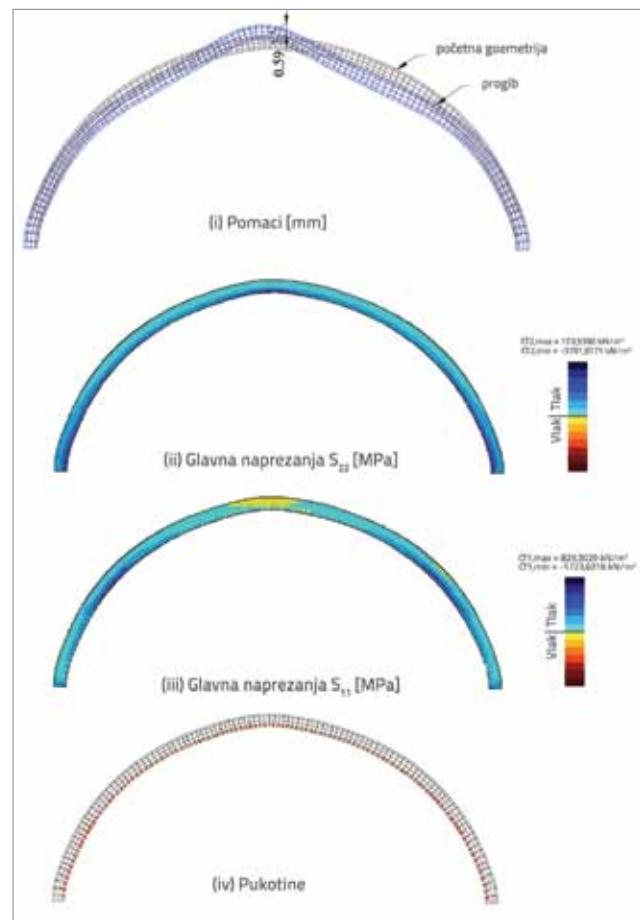
Slika 14. Neki rezultati proračuna za vertikalno opterećenje i temperaturne promjene prema slici 12.c (model NM1)

Neki rezultati proračuna za istovremeno djelovanje vertikalnog opterećenja i temperaturnih promjena prema slici 12.c prikazani su na slici 14. Može se primijetiti da se za ovo vjerojatno moguće opterećenje zone pukotina proširuju po čitavoj dužini luka uz intrados, što se nažalost u budućnosti može dogoditi na stvarnom luku. Tlačna naprezanja u kamenim lukovima dosežu - 3,79 MPa.

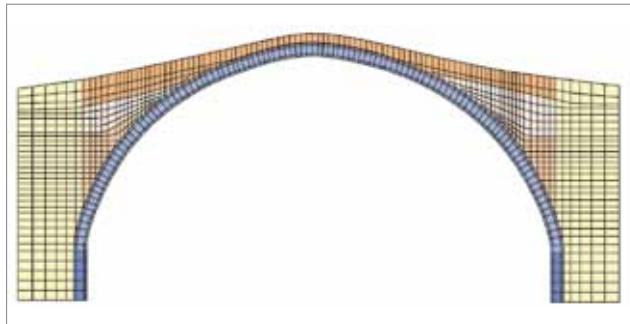
Slika 15. Model geometrije konstrukcije mosta NM2

Ovaj ravninski model geometrije konstrukcije mosta uključuje luk, nadlučni sklop i upornjake, s elementima odgovarajuće širine i odgovarajućim svojstvima gradiva pojedinih dijelova. U usvojenom makromodelu zida [1, 2], složeno ponašanje kamenih blokova povezanih mortom simulirano je reprezentativnim modelom gradiva ekvivalentnih svojstava. U modelu luka uključen je utjecaj klanfi po ekstradosu. Usvojeni osnovni parametri gradiva za ovaj model prikazani su u tablici 4.

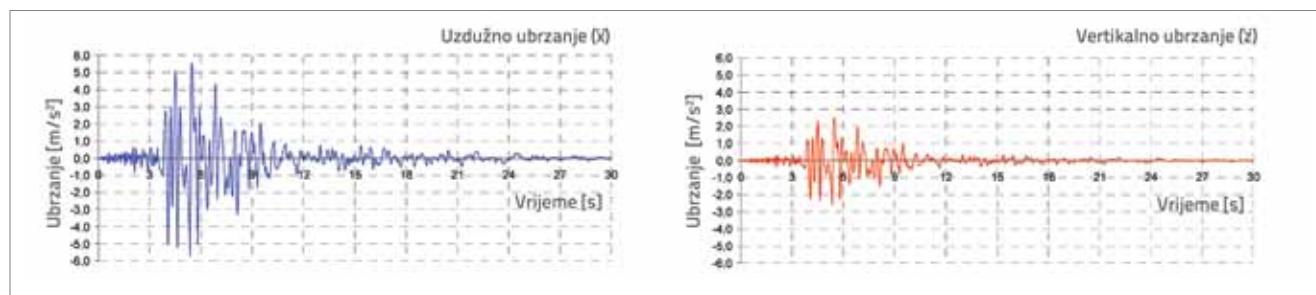
Slika 18. Akcelerogram potresa u Stonu iz 1996. godine

Kako nisu bili na raspolaganju akcelerogrami registriranih potresa u području Mostara nakon obnove Starog mosta [8], za njegovu dinamičku analizu korišten je akcelerogram potresa s epicentrom u području Stona iz 1996. godine, udaljenom oko 60 km od Mostara. Kod toga je razmatrano istovremeno djelovanje horizontalne komponente ubrzanja u smjeru osi mosta (najveće ubrzanje $5,6 \text{ m/s}^2$) i vertikalne komponente ubrzanja (slika 17.). Nažalost, zbog usvojenog ravinskog modela geometrije mosta, nije moguće uključiti poprečnu horizontalnu komponentu ubrzanja, čiji je utjecaj znatan.

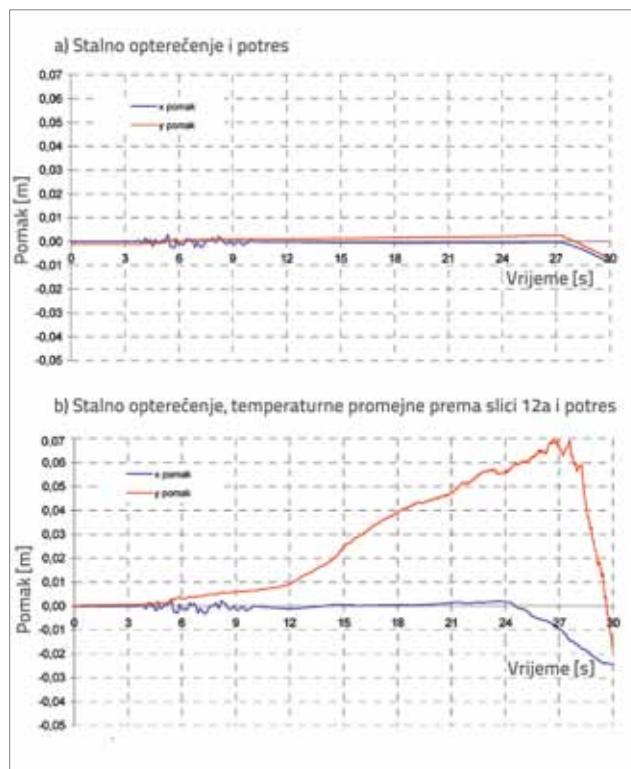
Slika 20. Pomak luka u tjemenu za stonski potres prema slici 18

Pomak luka u tjemenu za tzv. stonski potres prema slici 18. prikazan je na slici 20. Kod toga su analizirani slučajevi: (a) samo stalno opterećenje i potres, te (b) stalno opterećenje, temperaturne promjene prema slici 12.a i potres. Za oba slučaja, pred kraj prestanka djelovanja potresa dolazi do naglog povećanja pomaka i drobljenja gradiva, odnosno do divergencije numeričkog postupka tj. do sloma konstrukcije.

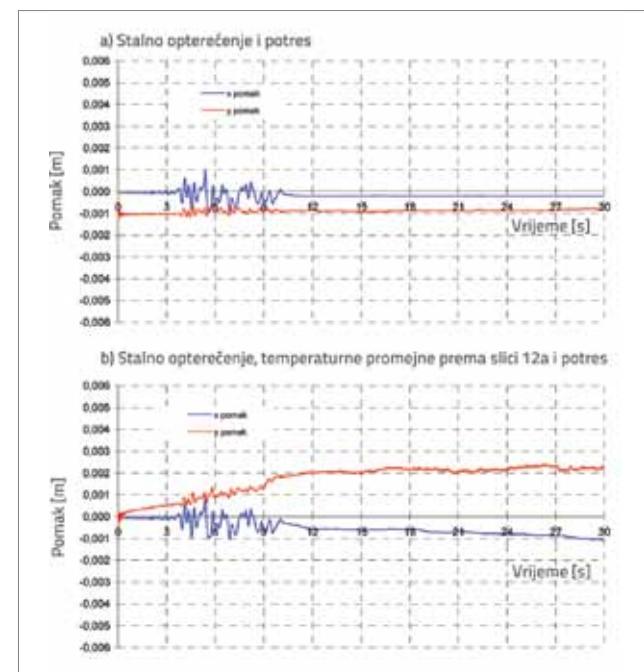
Slika 21. Pomak u tjemenu luka za skalirani stonski potres (najveće horizontalno ubrzanje 0,3 g)

Neki rezultati proračuna za skalirani stonski potres, s najvećim horizontalnim ubrzanjem 0,3g, prikazani su na slikama 21.-23.

Konstrukcija mosta, uz jača oštećenja (pukotine) "izdržala" je za slučajeve opterećenja: (a) stalno opterećenje i potres te (b) stalno opterećenje, temperaturne promjene prema slici 12.a i potres.
