Professional paper

Adjustment of small-span masonry arch bridges to present-day demands

An overview of deterioration mechanisms and damage to masonry arch bridges, methods for inspection of existing structures, and conservative and sophisticated assessment methods, is presented in this paper. An original preliminary assessment procedure is developed based on the analysis of small-span masonry arch bridges using three conservative assessment methods, and an additional analysis of strengthening and adjustment of these bridges during their service life to modern traffic demands. The procedure contains three basic steps: data collection, arch assessment, and deck slab assessment.

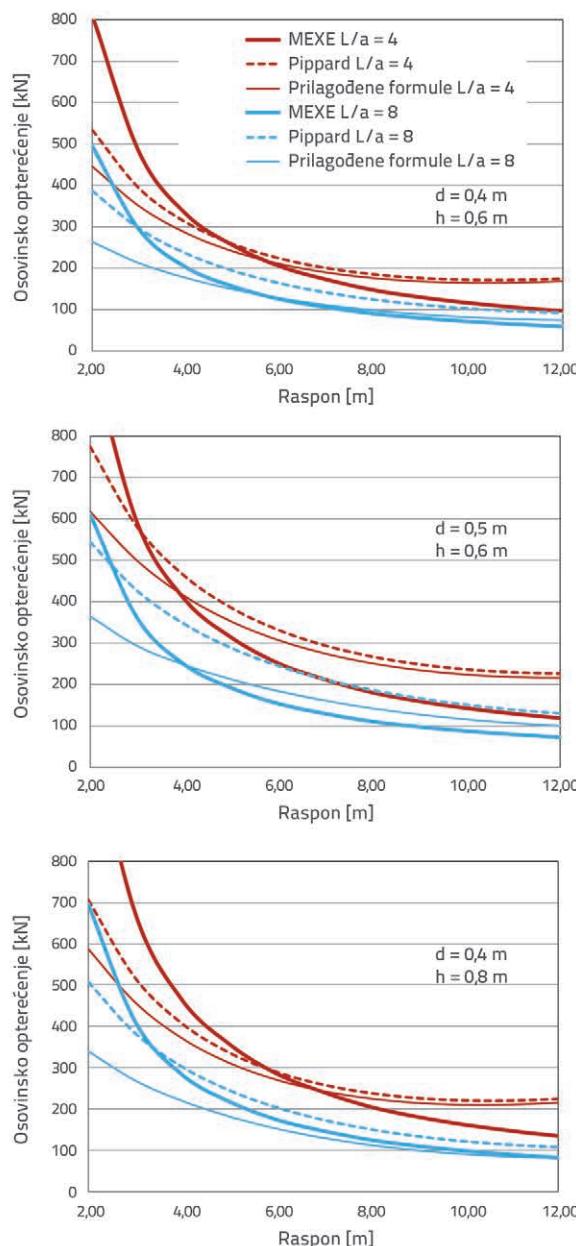
Slika 1. Razmatranje područja mjerodavnosti pojedine konzervativne metode ocjenjivanja

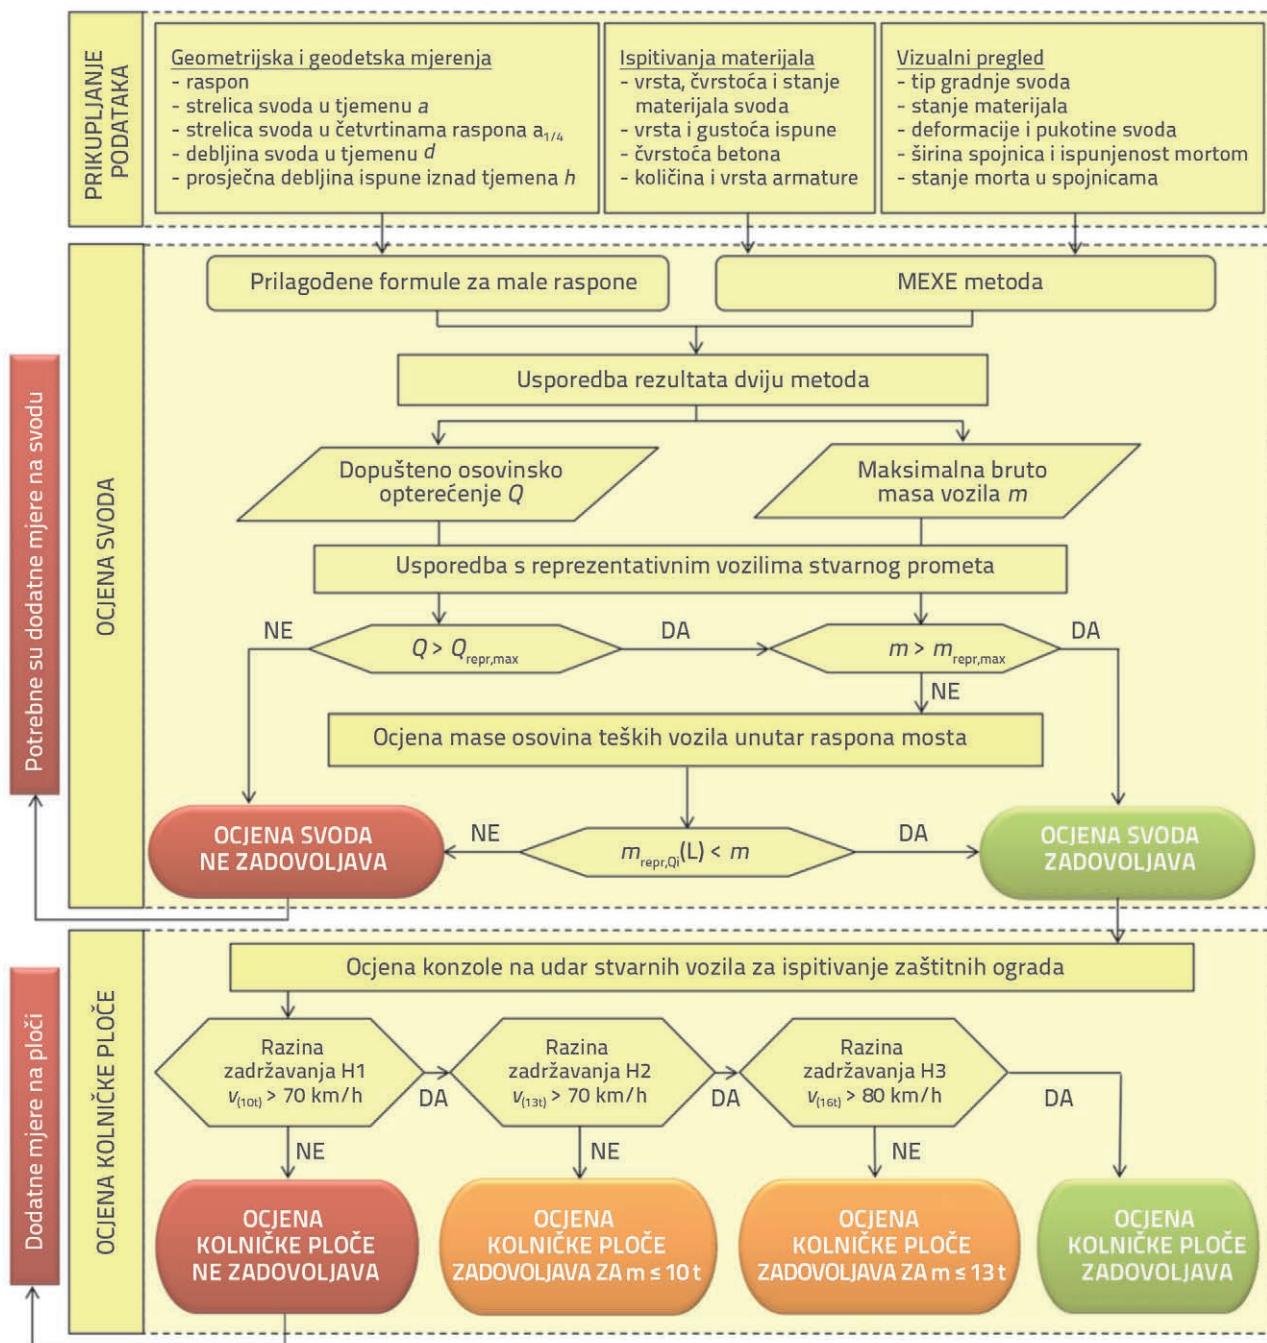
Slika 2. Dijagram tokova za preliminarno ocjenjivanje zidanih mostova malih raspona s betonskom kolničkom pločom

Na temelju stanja područja u ocjenjivanju zidanih svođenih mostova manjih raspona te dodatnih razmatranja učinaka pojačavanja i prilagodbe takvih mostova suvremenim prometnim zahtjevima tijekom trajanja, razvijena je izvorna procedura preliminarnog ocjenjivanja. Njome se može utvrditi potreba za ojačanjem samog svoda i/ili naknadno betonirane kolničke ploče. Prije svega potrebno je prikupiti podatke o mostu, što podrazumijeva geodetska mjerjenja kojim će se dobiti osnovni geometrijski podaci, zatim ispitivanja materijala samog svoda, materijala ispune i betona kolničke ploče te neizostavni vizualni pregled kojim će se utvrditi opće stanje mosta. Slijedi ocjenjivanje svoda i to dvjema konzervativnim metodama: MEXE metodom te Pipardovom metodom koja je prilagođena za mostove malih raspona. Jedna će od tih metoda, ovisno o odnosima geometrijskih parametara mosta, biti mjerodavna i rezultirati dopuštenim osovinskim opterećenjem te najvećom dopuštenom ukupnom masom vozila.

Da bi se utvrdilo ispunjava li svod prometne zahtjeve, ovi se rezultati uspoređuju s osovinskim opterećenjima i ukupnom

masom teških vozila koja predstavljaju stvarni promet na danoj lokaciji mosta [19, 20].

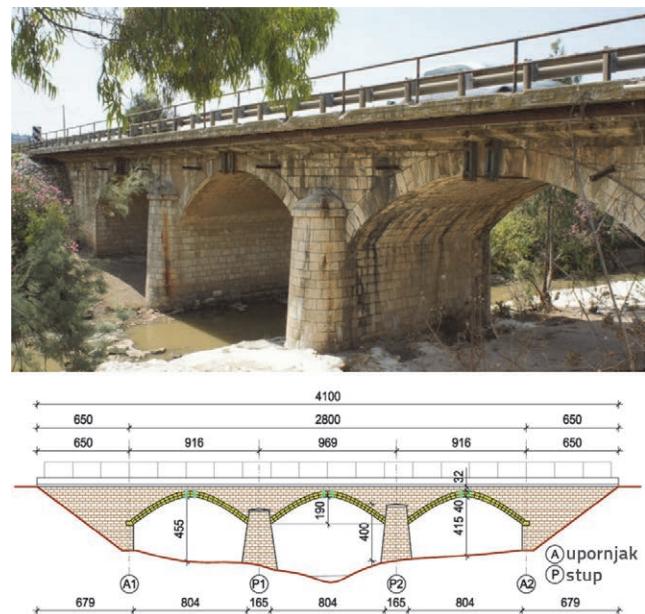
Slika 3. Primjer zidanog mosta

Most je izgrađen od pravilno posloženog prirodnog kamena. Stupovi su ili u potpunosti izgrađeni od prirodnog kamena ili su samo izvana zidani kamenom, a iznutra ispunjeni materijalom manje kakvoće. Za razliku od stupova, za upornjake se s velikom sigurnošću može ustvrditi da su izvana zidani kamenom, a iznutra ispunjeni materijalom manje kakvoće. Na nizvodnoj strani mosta, na čeonom zidu blizu upornjaka nalazi se mali kružni otvor kroz koji se može zaviriti u unutrašnjost mosta. Tu se jasno vidi količina materijala ispunje mosta od pretežno neobrađenog kamenog materijala. Može se prepostaviti da se cijela ispuna mosta sastoji od istog ili sličnog materijala.

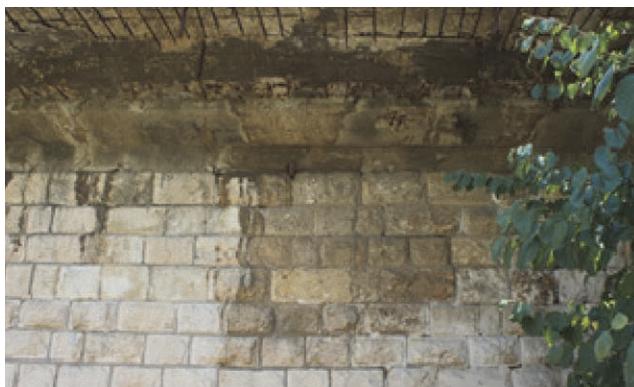
Slika 4. Izbočenje i promjena boje čeonog zida

Pregledom čeonih zidova može se zaključiti da je ziđe u relativno dobrom stanju, osim na jednom mjestu, i to u blizini upornjaka na uzvodnoj strani rijeke gdje je došlo do

mjestimičnog izbočenja jednog dijela površine čeonog zida koji je ujedno i promijenio boju u odnosu na okolno ziđe. Ovo oštećenje odgovara onome na slici p) u tablici 1. Postoji mogućnost da je do ispuštenja došlo prilikom jednog od dvaju proširenja ceste radi prilagodbe konstrukcije na nošenje dodatnog tereta, ali moguće je i radi zadržavanja vode u ispunji. Nema nikakvih pokazatelja da je do te pojave došlo nedavno, kao niti da dolazi do njenog daljnog napredovanja. Ostala oštećenja, kako je prikazano u tablici 1. nisu uočena. Dakle, vizualnim pregledom može se ustanoviti da su svi zidani dijelovi mosta u dobrom stanju te da nema naznaka nekih ozbiljnijih oštećenja u bližoj budućnosti.

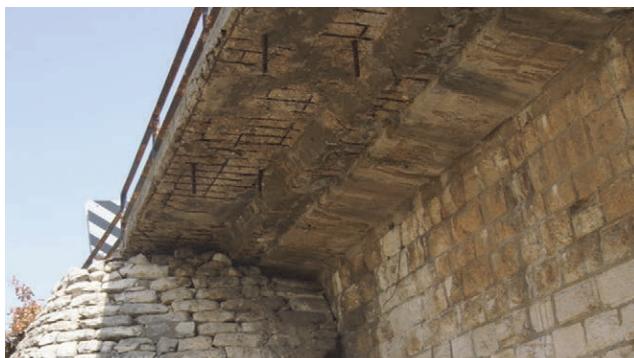
Slika 5. Loše stanje konzola mosta

Za razliku od donjega, konzolni je dio gornje ploče u veoma lošem stanju. Na cijeloj dužini mosta mogu se uočiti

područja na kojima je došlo do odvajanja zaštitnog sloja betona, što je prouzročilo vidljivo korodiranje armature duž cijelog konzolnog dijela gornje ploče. To je vjerojatno posljedica malog zaštitnog sloja predviđenog projektom te neprimjerene izvedbe. Uočljive su i brojne pukotine ploče u poprečnom smjeru. Loše stanje konzolnog dijela gornje ploče dovodi u pitanje sigurnost i stabilnost zaštitnih ograda i pješačke staze na mostu, a predviđa se daljnje pogoršanje stanja i dodatno ubrzanje propadanja tog dijela gornje ploče (slike 4. i 5.).

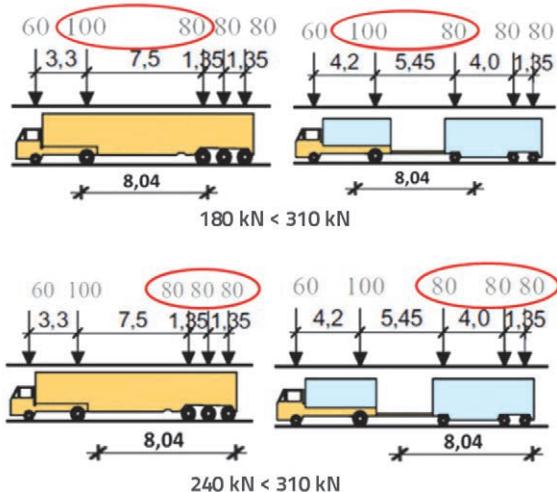
Slika 6. Utjecaj osovinskog razmaka najtežih osovina reprezentativnih vozila tipa 5 (tegljač) i 6 (teretni kamion s prikolicom) pri djelovanju na most raspona manjeg od ukupne duljine vozila

Usporedbom ovih rezultata s reprezentativnim vozilima na hrvatskim cestama [19, 20], sva vozila zadovoljavaju maksimalno dopušteno osovinsko opterećenje, ali tegljači kao tip 5 i kamioni s prikolicom kao tip 6 vozila ne zadovoljavaju ukupnu dopuštenu bruto težinu vozila. Međutim uzme li se u obzir razmak osovina i raspon mosta od 8,4 m, i takvi mostovi zadovoljavaju dopuštenu ukupnu težinu vozila koja ih može direktno opteretiti.

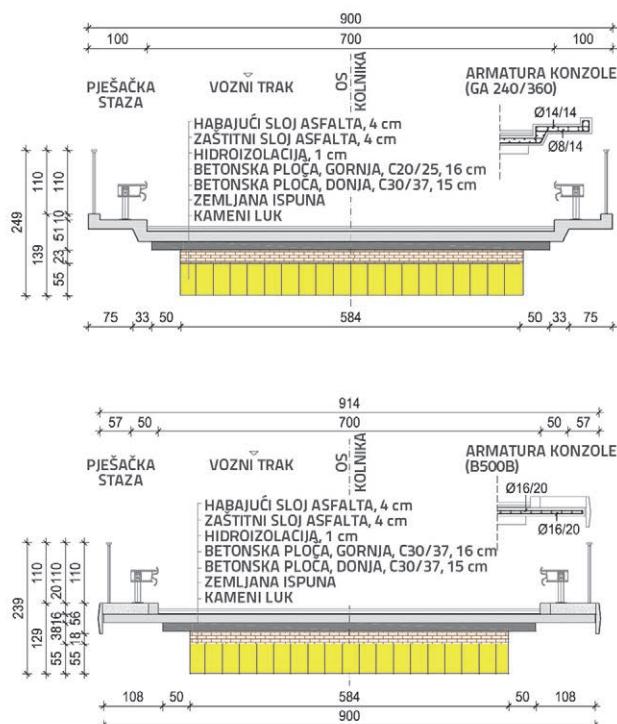
Slika 7. Poprečni presjek postojećeg mosta (gore) i prijedlog sanacije kolničke ploče (dolje)

Stoga se na osnovi ovakvih rezultata ocjenjivanja, predlaže popravak betonske kolničke ploče. Dodatno je postojeća konzola ocijenjena u stalnoj proračunskoj situaciji s novim europskim modelom prometnog opterećenja (jednoosovinsko opterećenje od 120 kN i jednolikou rasподijeljeno pješačko opterećenje od 5 kN/m²) te je zaključeno da raspoloživa armatura ne zadovoljava suvremene zahtjeve pouzdanosti. Na temelju normiranih europskih modela prometnog opterećenja i udara stvarnih vozila na zaštitne ograde tipa H1 i H3 predlaže se zamjena konzole i ugradnja nove armature prema slici 7.
